El memorioso colorido del norte de Quintana Roo. Proyecto de conservación de sitios arqueológicos en el norte de Quintana Roo (CNCPC, INAH). Temporada 2016: resultados

El proyecto integral de continuidad. Conservación preventiva e intervención

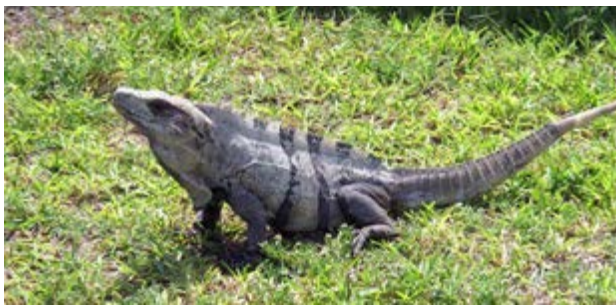
Figura 1. Iguana rayada (*Ctenosaura similis*).
Imagen: Mónica A. López Portillo Guzmán,
2016, ©CNCPC-INAH.

Por otro lado, la actividad humana de alimentar a la fauna silvestre nativa y la producción de basura dentro de las zonas arqueológicas, durante años ha favorecido la proliferación de algunas especies silvestres nativas, particularmente de la iguana rayada⁶ (Figura 1), la cual afecta de manera alarmante las estructuras de los sitios, particularmente en sitio de El Rey. Estos reptiles desarrollan su ciclo de vida en amplias madrigueras que excavan al interior de los basamentos de los templos. Gracias al avance de la línea de investigación planteada al inicio del proyecto sobre este tema, y a las acciones realizadas con el apoyo interdisciplinar⁷ para el control natural de las especies biológicas, se ha logrado una considerable disminución natural de estos reptiles en este sitio (López Portillo Guzmán, 2016).

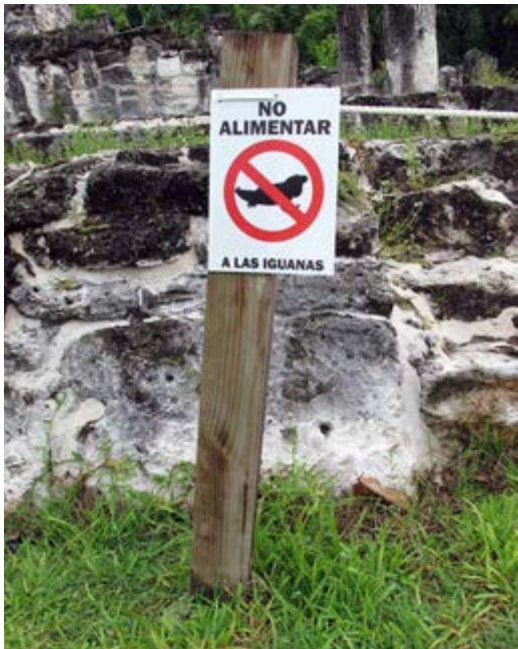
Figura 2. Colocación de letreros restrictivos para evitar la alimentación fauna silvestre en los sitios.

Algunas de las acciones realizadas incluyeron pláticas de divulgación y concientización a los guías de turismo, a los custodios de los sitios y al público general, para generar un vínculo de apoyo al programa de prevención planteado para los sitios. Por otro lado, se implementaron acciones preventivas en conjunto con los custodios, para optimizar la limpieza del sitio de El Rey, así como la colocación de los botes de basura limpios en los puntos estratégicos, para evitar que los visitantes tiraran desechos. También se colaron letreros restrictivos en las diferentes estructuras, tanto para limitar el paso, como para señalar la prohibición de alimentar la fauna local (Figura 2). También se ha reforzado la importancia de algunas especies protegidas, en particular las boas, para optimizar el control biológico en el sitio.

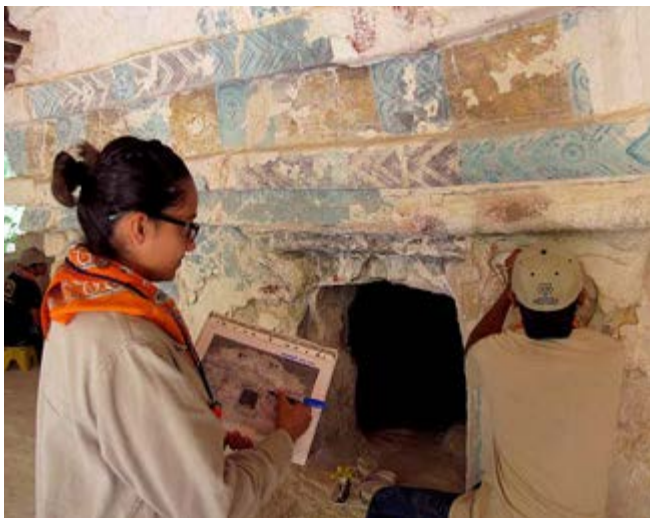
Figura 3. Levantamiento de datos del estado de condición en la estructura P1, Casa Azul, Calica, Quintana Roo. Imagen: Mónica A. López Portillo Guzmán, 2016, ©CNCPC-INAH.

En la primera fase, se actualizó el registro de datos del estado de conservación de los materiales, ampliándose la base de datos con el registro de las intervenciones realizadas. Se llevaron a cabo mapeos de deterioro e intervención (Figura 3), registros gráficos y fotográficos (Figura 4) de los procesos de conservación directa y mapeos⁹ de condición para identificar el deterioro en pintura mural, estuco y piedra.

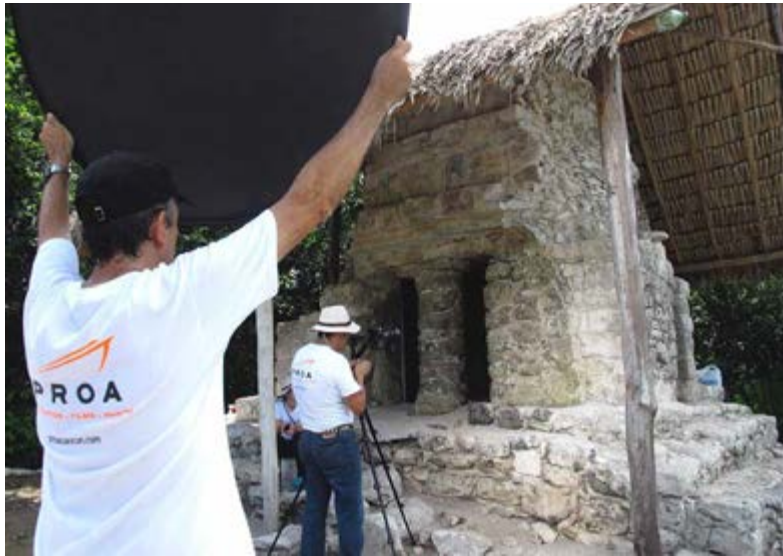
Figura 4. Toma de registros fotográficos por los fotógrafos de apoyo, Proa, fachada del templo superior, estructura 1, Grupo Pinturas de Cobá. Imagen: Mónica A. López Portillo Guzmán, 2016, ©CNCPC-INAH.

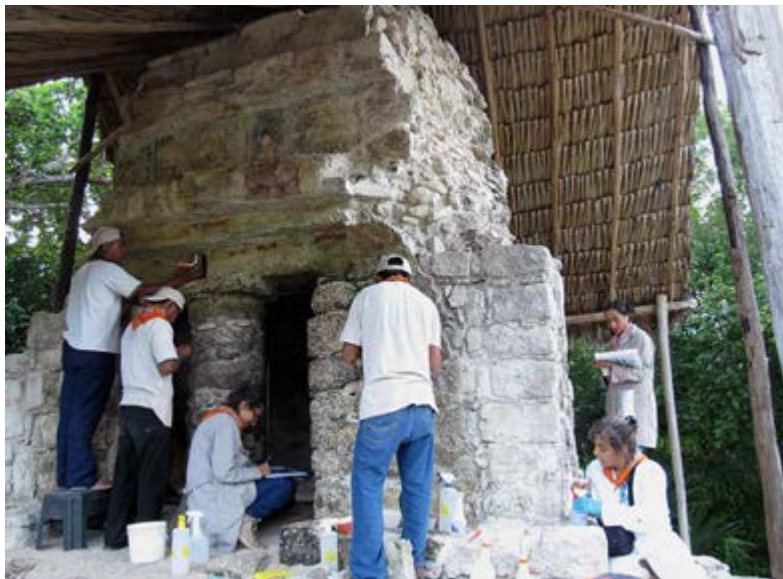
Figura 5. Durante los trabajos de conservación en la Estructura 1, Grupo Pinturas de Cobá, mediante proceso. Imagen: Mónica A. López Portillo Guzmán, 2016, ©CNCPC-INAH.

En la segunda fase programada se realizaron tratamientos de estabilización, limpieza y consolidación puntual de la pintura mural (Figuras 5 y 6) de nueve templos en 20 frentes distintos aplicando recubrimientos de sacrificio en los relieves pétreos que presentaban restos de estuco y en ocasiones policromía. Se logró evaluar la reciente condición de las cubiertas de protección (palapas), así como de los bastidores con malla de protección de los vanos. También se identificaron nuevas fuentes del deterioro para una futura planeación de normas, métodos y monitoreo del estado de conservación con el apoyo de las medidas preventivas.

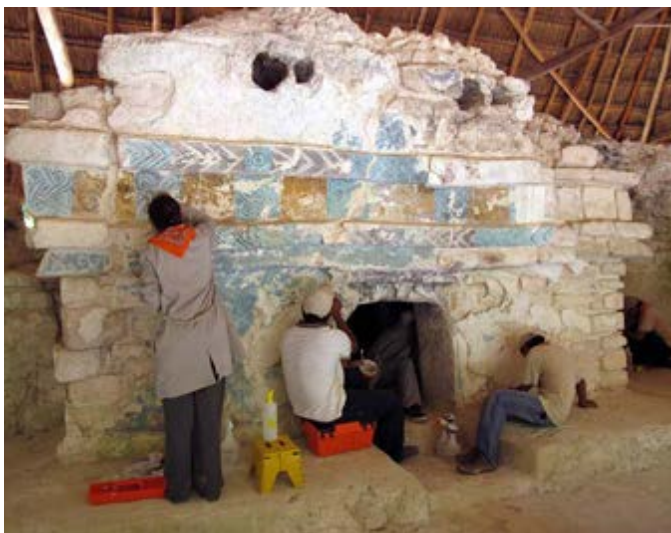
Figura 6. Durante los trabajos de conservación de la Estructura P1, Casa Azul, Calica, mediante proceso. Imagen: Mónica A. López Portillo Guzmán, 2016, ©CNCPC-INAH.

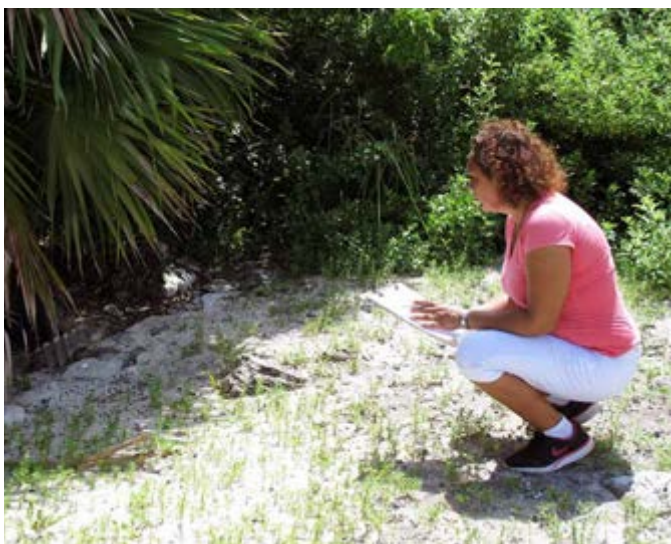
Figura 7. La bióloga zootecnista Viridiana Sarabia, durante el diagnóstico de iguana rayada en El Rey. Imagen: Mónica A. López Portillo Guzmán, 2016, ©CNCPC-INAH.

Para el seguimiento del diagnóstico y el estudio de los agentes bióticos, en particular de las iguanas rayadas y sus efectos en los elementos de las estructuras en los sitios, se contó con la colaboración de una veterinaria zootecnista⁹ (Figura 7). También participó un arquitecto¹⁰ (Figura 8) para el diagnóstico de la condición de las cubiertas de protección de palapa de varias estructuras.

⁹ Veterinaria zootecnista Viridiana H. Sarabia Miranda especialista en fauna silvestre (reptiles y aves). para el seguimiento del diagnóstico de las iguanas rayadas y sus efectos en los elementos de las estructuras en los sitios particularmente El Rey.

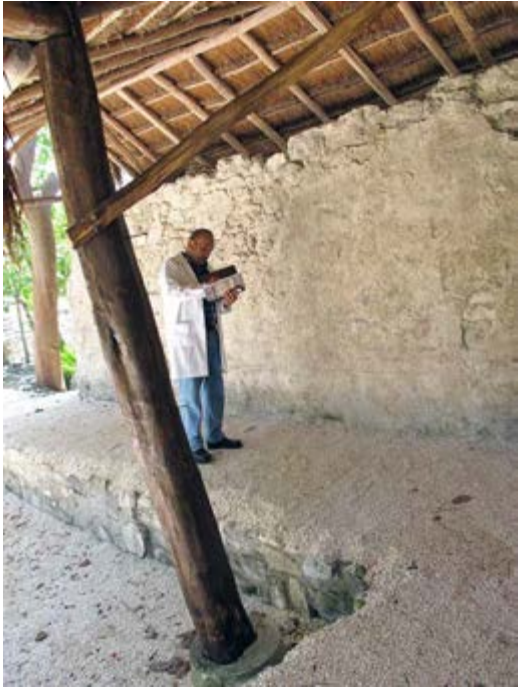
Figura 8. El arquitecto Héctor Henández, durante el diagnóstico del precario estado de condición de la palapa de la Estructura 8 de El Meco. Imagen: Mónica A. López Portillo Guzmán, 2016, ©CNCPC-INAH.

Adicionalmente, se evaluó la funcionalidad de las cubiertas de protección y se entregó un informe preliminar de su condición, con apoyo de un especialista arquitecto para los sitios de El Meco y el Rey. También impartimos pláticas de divulgación sobre las acciones realizadas en el proyecto y las medidas de conservación preventiva para conocimiento y participación de la comunidad ante la protección de su patrimonio arqueológico.

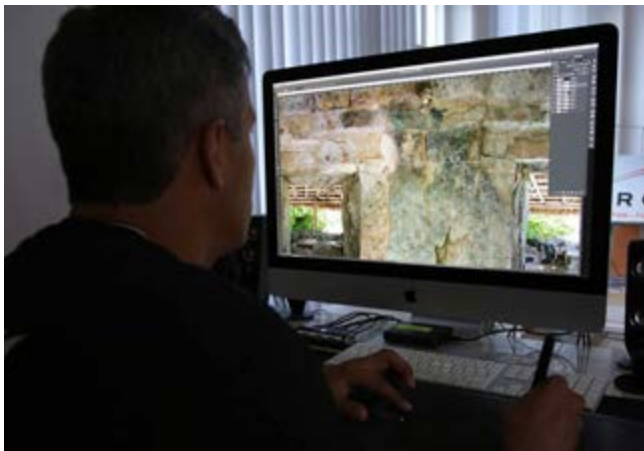
Figura 9. Durante la digitalización de los mosaicos fotográficos de los templos. Imagen: Mónica A. López Portillo Guzmán, 2016, ©CNCPC-INAH.

La tercera etapa, consistió en el análisis y estudio del deterioro, de las técnicas de manufactura de los materiales constitutivos, así como la identificación de intervenciones anteriores y la revisión de fuentes. Por un lado, se analizó y procesó la información recabada en cuanto a técnicas de manufactura, deterioro y paletas cromáticas de tanto de la pintura mural, como de los elementos pétreos con estuco; por el otro, se sistematizó, procesó y digitalizó la información del levantamiento de datos en campo de los frentes atendidos (Figura 9). También se dio continuidad a la identificación de las intervenciones anteriores y al estudio e interpretación para la comprensión de la dinámica del deterioro.

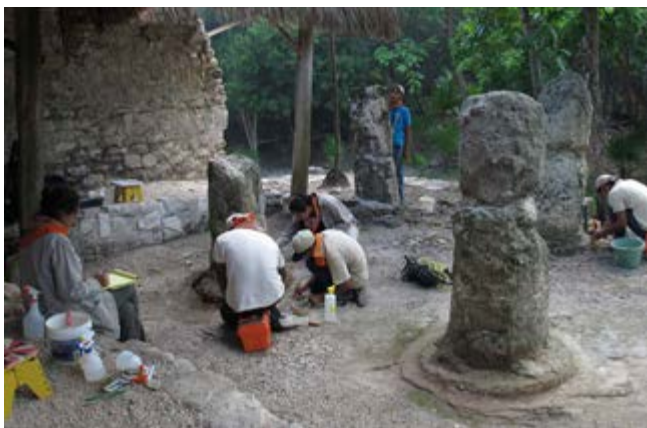
Figura 10. Durante los trabajos de conservación emergente a los elementos columnarios en El Meco. Imagen: Mónica A. López Portillo Guzmán, 2016, ©CNCPC-INAH.

También dimos atención a dos relieves pétreos con figuras zoomorfas de las estructuras 7 y 12, a los que se les sustituyó el recubrimiento de sacrificio aplicados en las temporadas anteriores y a los restos de estuco de cuatro columnas (Figura 10).

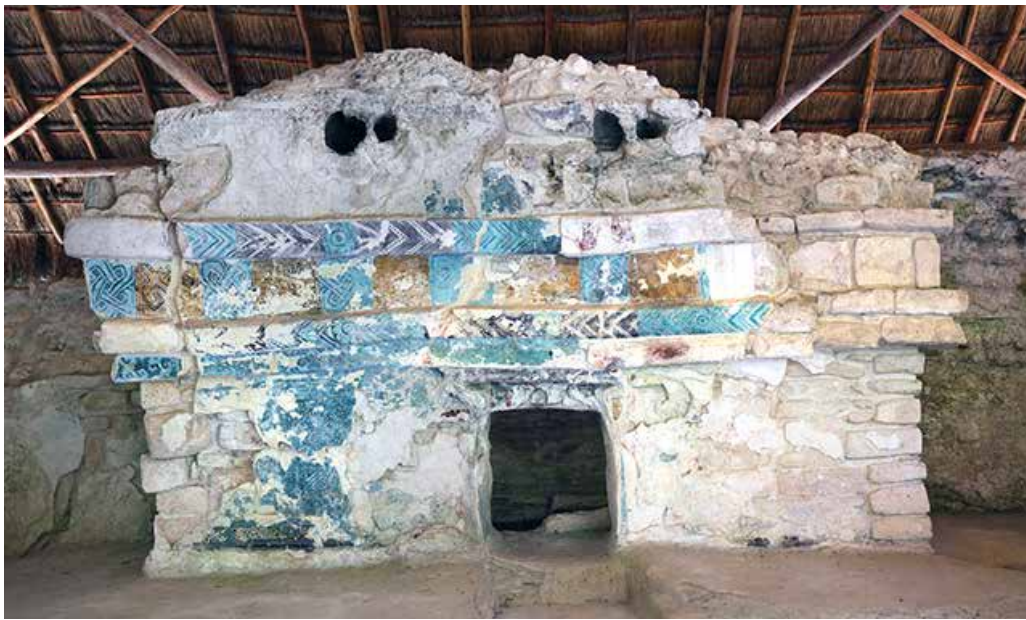
Figura 11. Estructura P1, Casa Azul, fachada sureste Calica, fin de proceso. Imagen: Mónica A. López Portillo Guzmán, 2016, ©CNCPC-INAH.

Efectuamos el seguimiento de los tratamientos tanto en las fachadas y como en otros frentes como sus muros, jambas y dintel remetido a los dos templos tipo Costa Oriental, la P-1 o Casa Azul (Figura 11) y Kisim (Figura 12). En los dos edificios se realizaron los procesos de limpieza y de consolidación de fisuras y oquedades, y la sustitución de los ribetes y resanes. La fachada sureste de la estructura P1 ha requerido mayor atención para la estabilización de los aplanados policromos con motivos alusivos al agua y a la fertilidad, los cuales desde principios de los años 1990 fueron expuestos por intervenciones anteriores y presentan una problemática relacionada con el contexto y aspectos intrínsecos como de las técnicas de manufactura para su ejecución. Por otro lado, en el relieve El Kisim se realizó una limpieza físico-química y se aplicaron ribetes.

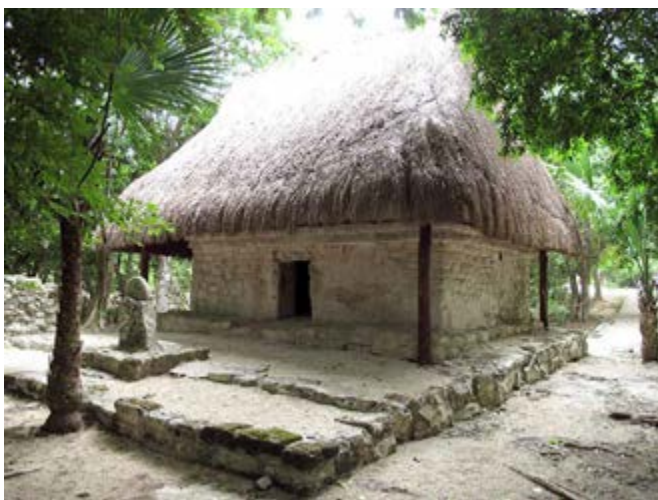
Figura 12. Estructura El Kisim, Calica, fachada noreste, fin de proceso. Imagen: Mónica A. López Portillo Guzmán, 2016, ©CNCPC-INAH.

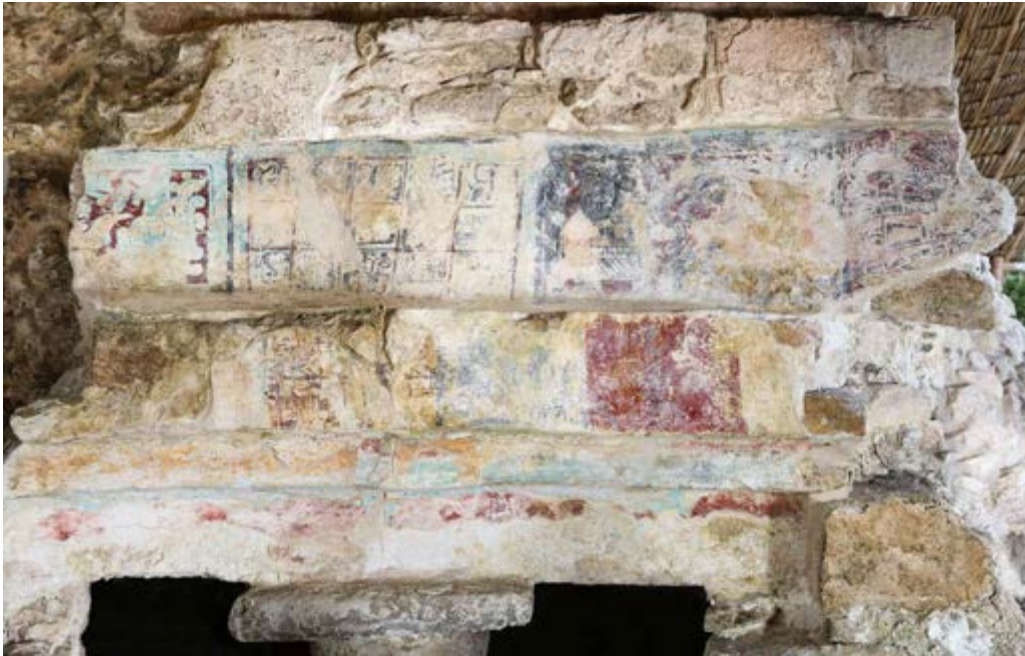
Figura 13. Friso del templo superior, Estructura 1, fachada poniente, Grupo Pinturas de Cobá. Imagen: Mosaico fotográfico de Proa Producciones, 2015, ©CNCPC-INAH.

En este sitio se continuó con los trabajos del templo superior de la Estructura 1, tipo Costa Oriental, que fue construido sobre un basamento del periodo anterior. Se realizó la limpieza y consolidación de fisuras y oquedades, así como la sustitución puntual de ribetes y resanes que ya no cumplían con su función tanto del exterior de la pintura mural del friso de la fachada poniente (Figura 13), como del interior de los muros con diseños tipo códice, lados Norte, Sur y Poniente, en las jambas, la columna y el dintel remetido.

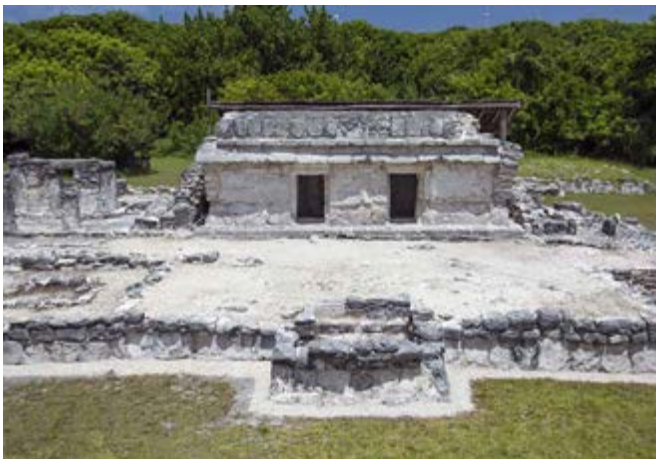
Figura 14. Estructura 3b, fachada poniente, fin de proceso. Imagen: Proa Producciones, 2016, ©CNCPC-INAH

En este sitio continuamos con los procesos puntuales de conservación directa en las estructuras 3b (Figura 14) y 7. La primera es de doble crujía y contiene pinturas en el cuarto poniente con representaciones de *Ajaw* (Figura 15), glifos y numerales. El templo aún conserva su bóveda, a diferencia del contiguo del lado oriente, que se encuentra cubierto con una palapa. La estructura 7, tipo palacio, aún conserva un mural con restos polícromos y seis columnas. En ambos se efectuaron procesos de limpieza físico química y de consolidación, así como la sustitución de los ribetes y resanes de sacrificio, de fisuras y oquedades.

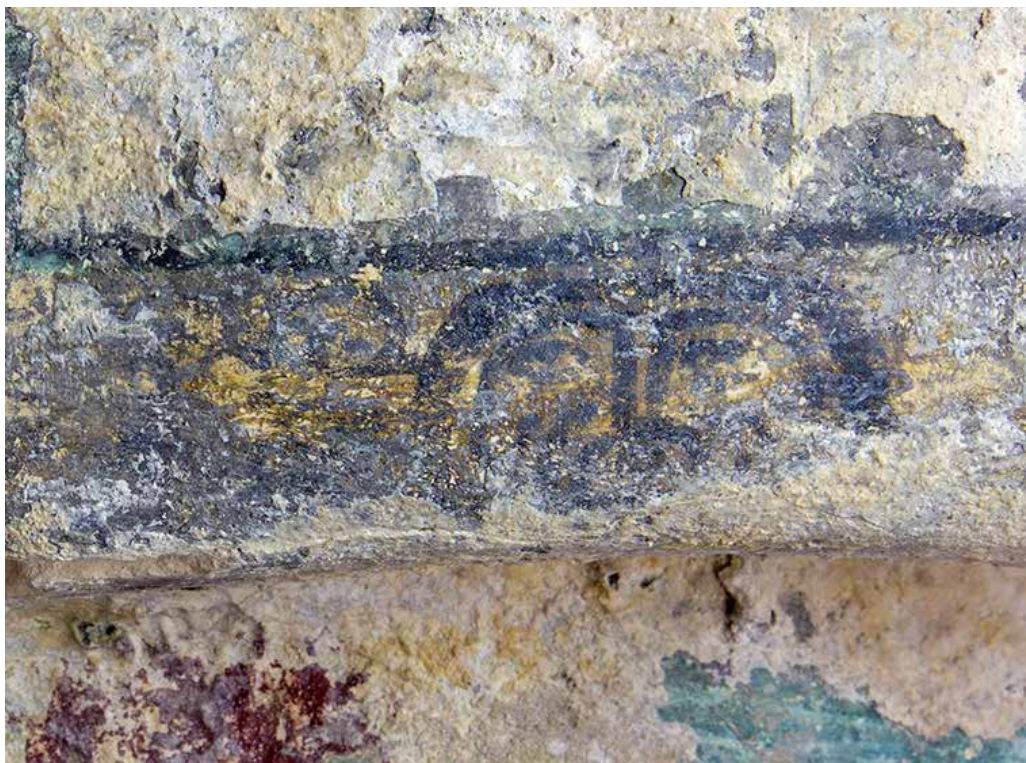
Figura 15. Estructura 3b, crujía poniente, detalle de diseño *Ajaw*. Imagen: Mónica A. López Portillo Guzmán, 2016, ©CNCPC-INAH.
