Otro uso del Klucel: consolidante para la pintura mural sobre tierra de *Los Bebedores*

Clara Ramírez, Dulce María Grimaldi y Armando Arciniega*

*Coordinación Nacional de Conservación del Patrimonio Cultural
Instituto Nacional de Antropología e Historia

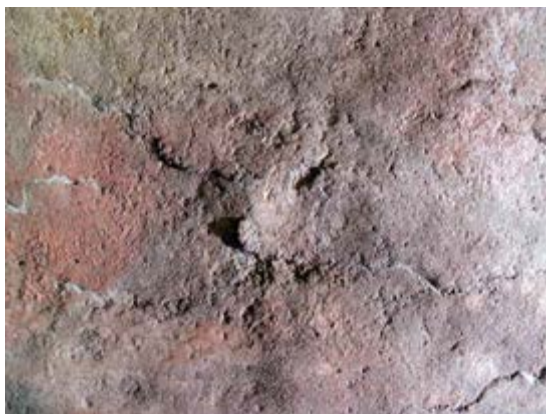
Figura 3. Acercamiento donde se observa la disgregación por escamas y pulverización además de velos blancos por eflorescencia de sales. Puede notarse también la disgregación del aplanado. Imagen: Proyecto de conservación e investigación para las pinturas murales y otros acabados arquitectónicos de la zona arqueológica de Cholula, Puebla, ©CNCPC-INAH.

En consecuencia, todos los estratos de *Los Bebedores* presentan diferentes grados de disgregación¹ (Figura 3). En especial, la capa pictórica está dañada por la migración, cristalización y eflorescencia superficial de sulfatos y carbonatos de calcio, aunado a la pérdida de adherencia entre soporte y capa pictórica, ésta última escamada y pulverulenta. La presencia de polímeros empleados en previos trabajos de conservación (resina acrílica Paraloid B72 y alcohol polivinílico Enduroil) complican aún más el flujo de humedad hacia la superficie y favorecen la formación de escamas de la capa pictórica. A esto se suma la presencia de hongos que, por los mecanismos naturales de su metabolismo, afectan la estructura e imagen del mural (Figura 4).

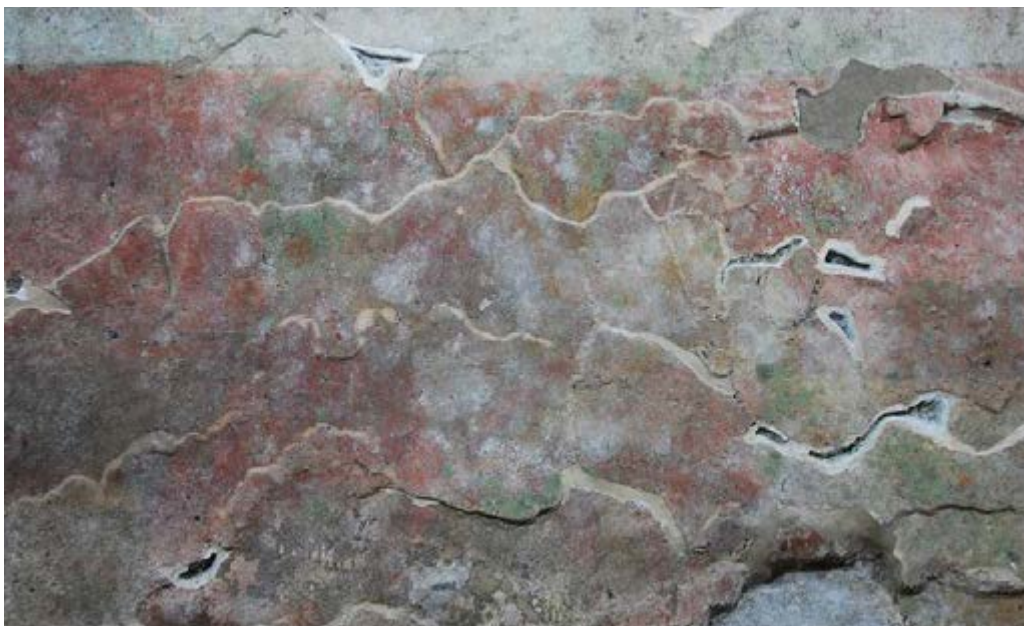
Figura 4. Detalle del mural donde se aprecian cúmulos verdes, blancos y amarillos que corresponden a actividad biológica mientras que las zonas grisáceas corresponden a eflorescencia de sales. La parte baja muestra afectación de la capa pictórica por disgregación. *Imagen: ©CNCPC-INAH, 2013.*

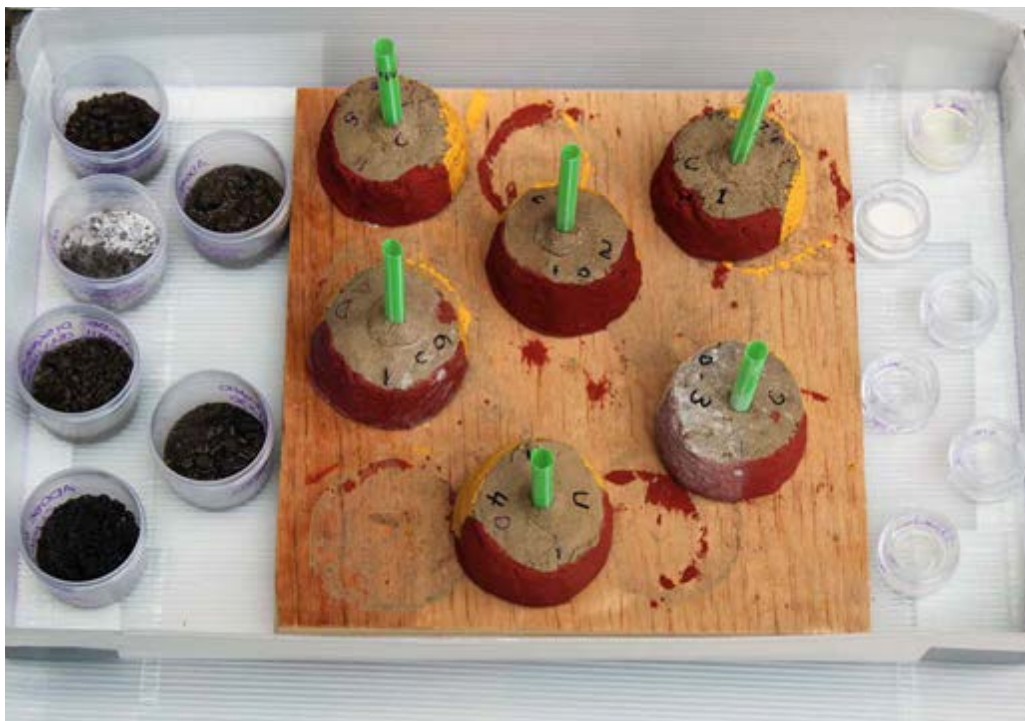
Figura 5. Probetas elaboradas con soporte de tierra y pigmento mineral sobre las que se probaron los materiales clara de huevo, mucílago de nopal, metil celulosa (MC), cola de esturión, hidróxido de calcio, sílice coloidal e hidroxipropil celulosa (HPC). Imagen: ©CNCPC-INAH, 2016.

Tabla 2. Materiales probados en probetas elaboradas con soporte de tierra y pigmento mineral (Figura 5).

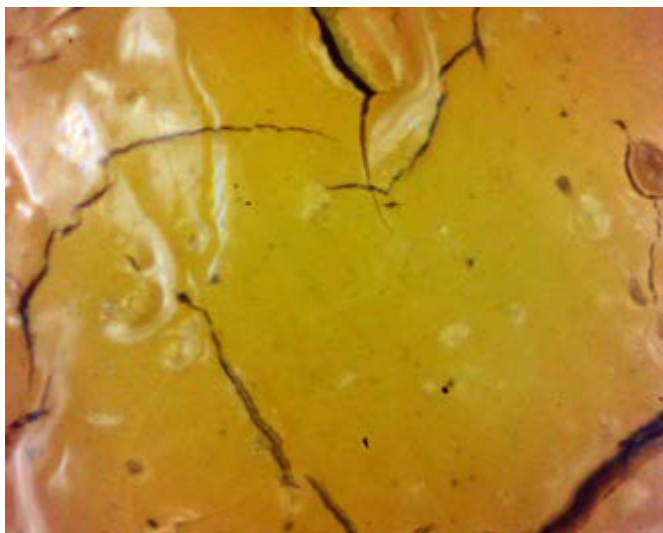
Figura 6. Microfotografía de probeta de adobe con pigmento minera amarillo ocre, al cual se le aplicó sílice coloidal en la superficie. Se aprecia que no hubo penetración y que la cristalización tuvo lugar en la superficie. Imagen: Clara Ramírez Roque, 2016, ©CNCPC-INAH.

- Los materiales silíceos incrementaron la dureza y la impermeabilidad de los estratos, en especial el sílice coloidal tiende a cristalizar en superficie debido a una baja penetración (Figura 6).
