Sistema y metodología de registro y documentación del deterioro e intervenciones de conservación en la zona arqueológica de Ek Balam, Yucatán

Alejandra Alonso Olvera*

*Coordinación Nacional de Conservación del Patrimonio Cultural
Instituto Nacional de Antropología e Historia

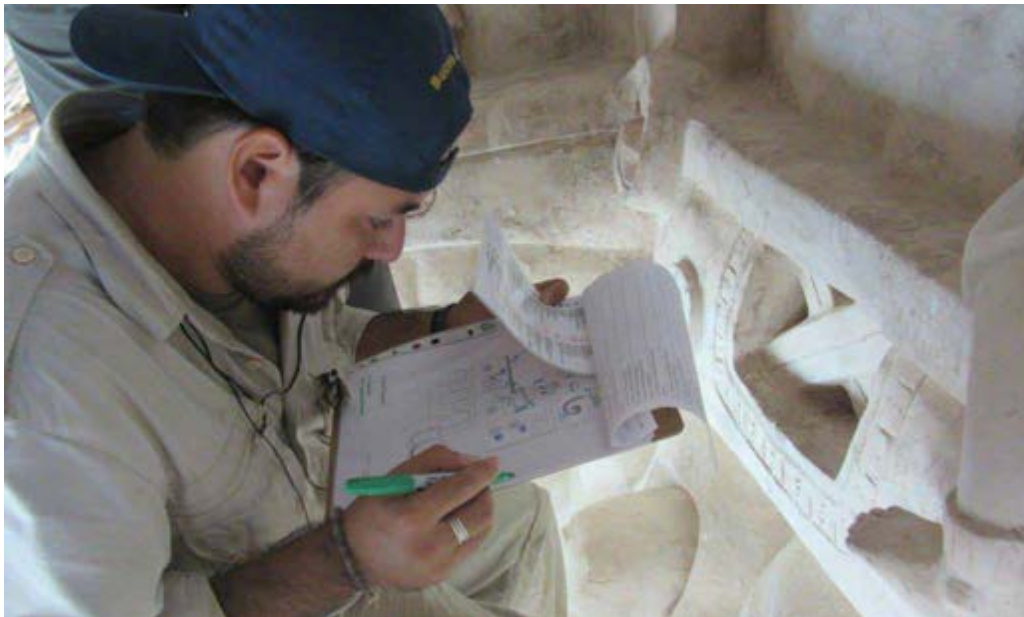
Figura 2. Actividades de registro de deterioro in situ. Imagen: Alejandra Alonso, ©CNCPC-INAH.

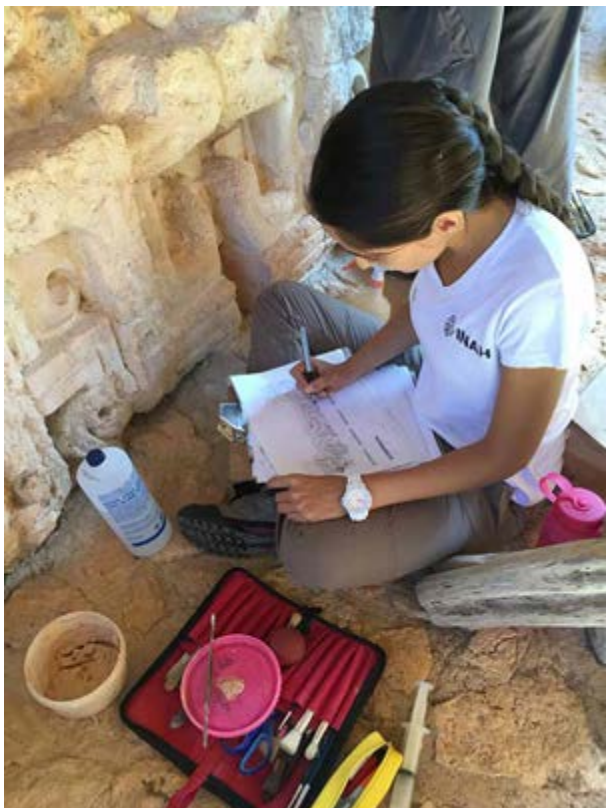
Figura 3. Actividades de registro de deterioro in situ. Imagen: Alejandra Alonso, ©CNCPC-INAH.

Por otro lado adicionalmente al componente escrito, se tiene un gráfico-manual que después se traduce en digital. Este se realiza marcando gráficamente, localizando visualmente cada uno de los deterioros o alteraciones directas, y físicamente, en un dibujo o fotografía que se correlaciona con lo reportado en la cédula escrita, esto con la intención de determinar con precisión su ubicación.

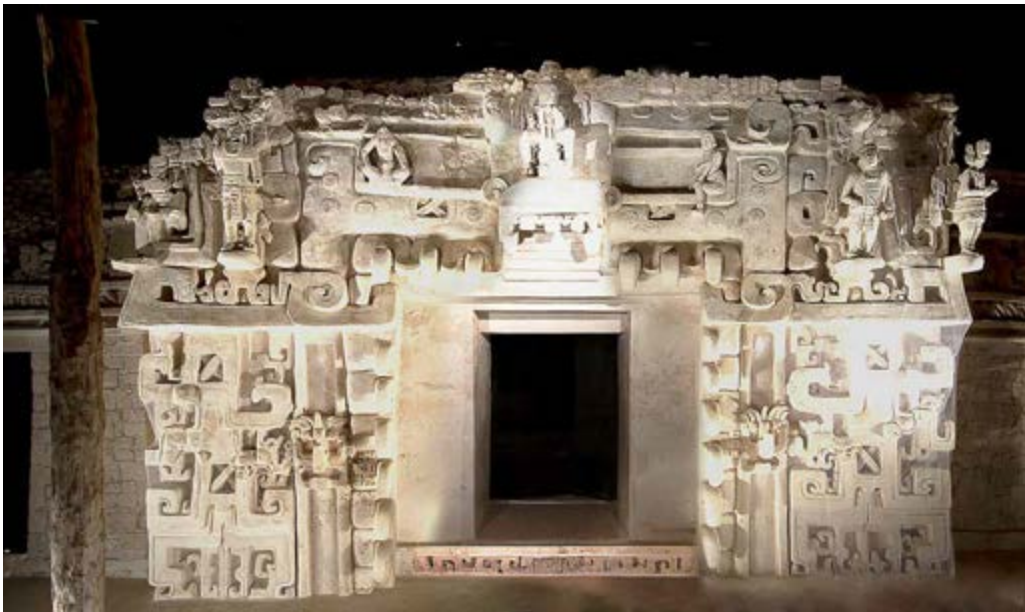
Figura 10. Muestra del registro ortofotográfico de elementos. Imagen: Jesús Eduardo López y Massimo Stefani, ©CNCPC-INAH.

Como se mencionó previamente, el siguiente nivel del registro que queremos construir es a través de la fotogrametría digital de corto alcance y el escaneo tridimensional para tener información métrica que permita reconstruir el sistema constructivo de elementos decorativos, y documentar la estructura tridimensional para su documentación, reconstrucción y conservación (De Reu *et al.*, 2013; Armin Grün and Zhang, 2004; Güngör Karauğuz *et al.*, 2009; Sharaf Al-kheder *et al.*, 2009). La fotogrametría digital de corto alcance es confiable para proveer una representación de forma precisa y no tan costosa mediante el registro de puntos de control distribuidos en las fachadas de los monumentos y fotografía controlada rectificada, ortogonal. Esto implica registrar los puntos de control con distancias referenciadas y las imágenes controladas.
