# Investigar para preservar: rescate de la pintura mural conventual en Tlayacapan y Totolapan tras el sismo del 19 de septiembre de 2017

Elsa Arroyo Lemus\*, Mónica Zavala Cabello\*\* y Leonardo Varela Cabral\*\*

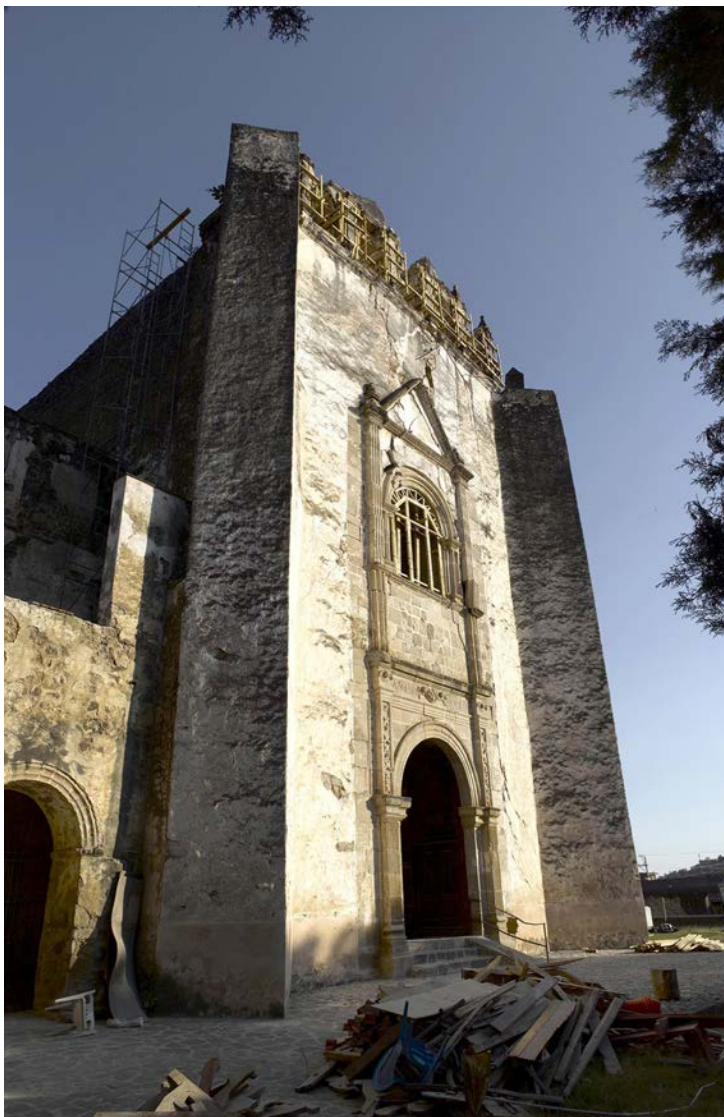
Figura 1. Templo del exconvento de San Juan Bautista Tlayacapan después de los trabajos de apuntalamiento. Imagen: Arturo Magdaleno Chapa, Posgrado en rehabilitación del patrimonio arquitectónico, ©UNAM, 2018.

Los exconventos agustinos de San Juan Bautista Tlayacapan y San Guillermo Totolapan, ambos ubicados en el actual estado de Morelos, son dos casos relevantes de inmuebles históricos severamente dañados por el sismo del 19 septiembre de 2017. Las dimensiones del daño sufrido y las dificultades para su rescate y conservación integral reflejan una necesidad apremiante de conocerlos mejor para valorarlos adecuadamente y saber cómo preservarlos en su carácter de testimonio y de cultura material. Es notable que ninguno de estos monumentos haya sido estudiado de manera interdisciplinaria. Las investigaciones sobre ellos son pocas y no existen proyectos a corto, mediano y largo plazo para su mantenimiento, uso y disfrute por parte del público visitante, la comunidad a su alrededor y los especialistas vinculados al patrimonio cultural (Figura 1).

Se observó que los inmuebles de San Juan Bautista Tlayacapan y San Guillermo Totolapan, particularmente, resultaron con gravísimas afectaciones en su estructura arquitectónica: la bóveda de la iglesia de Tlayacapan estaba en riesgo de derrumbe total debido a la apertura de tres fracturas que corrían de manera longitudinal a la nave y al colapso parcial de su tercer tramo, además de que una grieta había atravesado diagonalmente la portada, colapsando la ventana del coro y el centro de la espadaña. En Totolapan, tanto la cúpula del presbiterio como la crujía poniente del claustro alto se vinieron abajo, dejando inestable la estructura de la bóveda de la nave de la iglesia y de los corredores del claustro. Aunado a los severos daños estructurales, en ambos conventos se encontraron importantes áreas de pintura mural derruida, fragmentada, en riesgo de desprendimiento o francamente tirada en el piso. Este problema se identificó como una situación que reclamaba un trabajo conjunto con las instituciones encargadas de la conservación del patrimonio cultural.

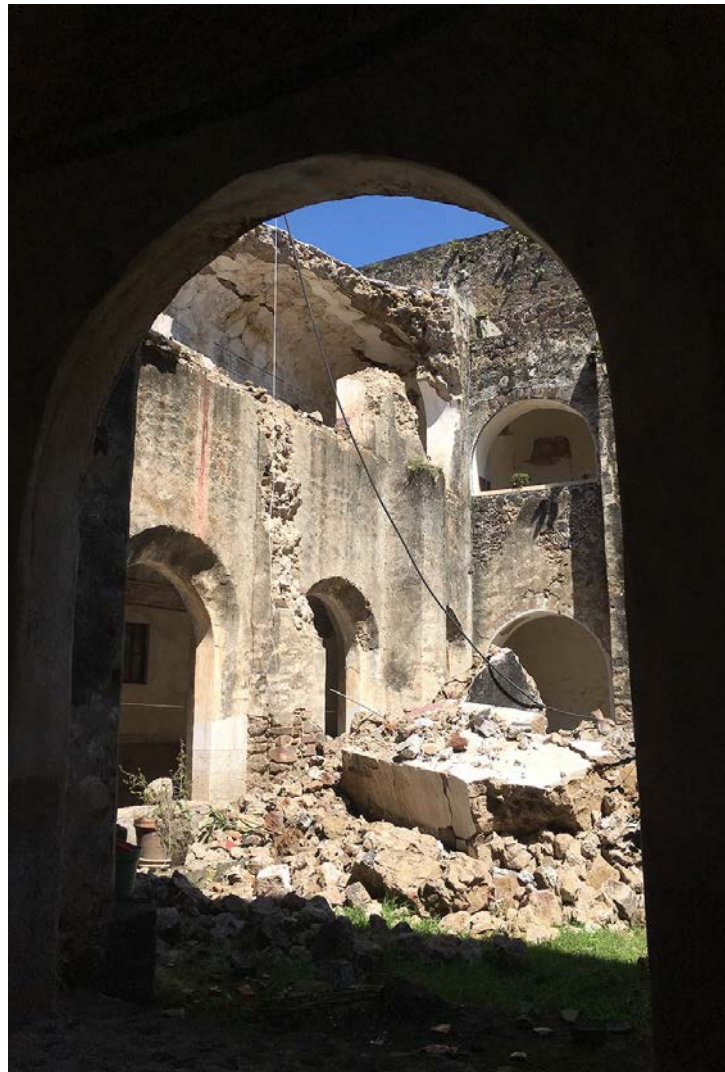
Figura 2. El claustro del exconvento de San Guillermo Totolapan después del sismo del 19 de septiembre de 2017. Imagen: Elsa Arroyo Lemus, ©IIE-UNAM, 2017.

Después del 19 de septiembre de 2017 y una vez conscientes del enorme daño producido por el terremoto cuyo epicentro se localizó 12 km al sureste de la localidad de Axochiapan, Morelos (SSN,2017) decidimos ayudar a la evaluación del nivel e impacto de las afectaciones en los monumentos históricos. Este artículo tiene como objetivo compartir el origen y planteamiento de un proyecto experimental, surgido en condiciones de emergencia post-temblor, el cual se desprendió de la necesidad apremiante que plantea la investigación integral de los conjuntos conventuales, desde una perspectiva interdisciplinaria y contemporánea (Figura 2).

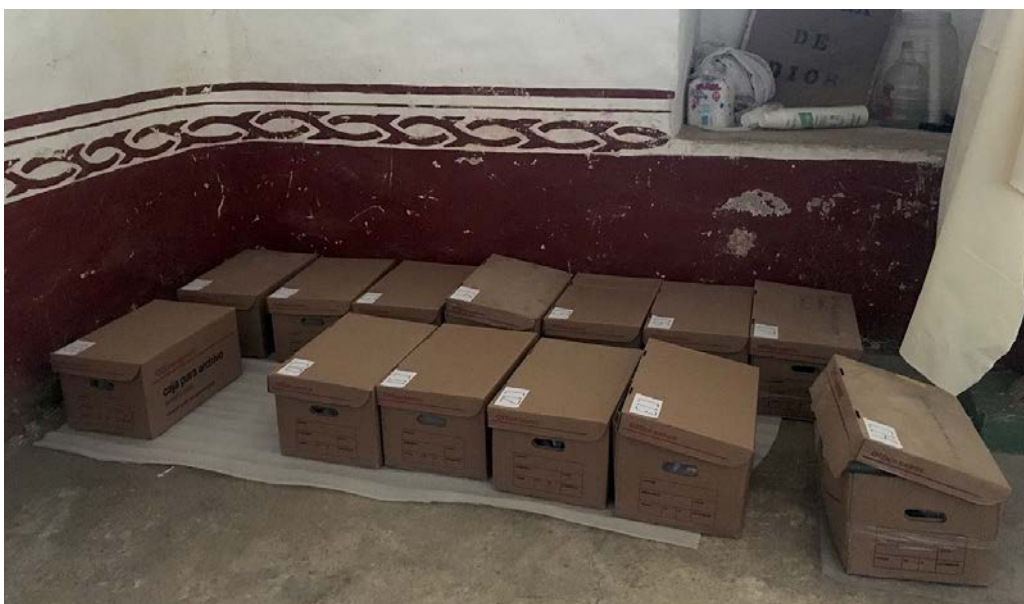
Figura 3. Lugar de almacenamiento de las cajas de cartón con bolsitas llenas de fragmentos de pintura mural en Tlayacapan justo antes del comienzo del proyecto. Imagen: Elsa Arroyo Lemus, ©IIE-UNAM, 2017.

Si bien el trabajo de José Morales fue adecuado para responder a la emergencia de manera rápida y eficiente, se definió que el almacenaje de los murales podría generar diversos problemas a largo plazo si no se realizaban otras acciones para garantizar su conservación, sobre todo porque los fragmentos eran proclives a presentar desgaste de los bordes, micro-fragmentación, proliferación de microorganismos, o separación aleatoria de los materiales. Además, el registro que se había realizado era insuficiente para contabilizar la pintura mural desprendida y, de tal forma, saber qué tan afectados estaban los programas decorativos.

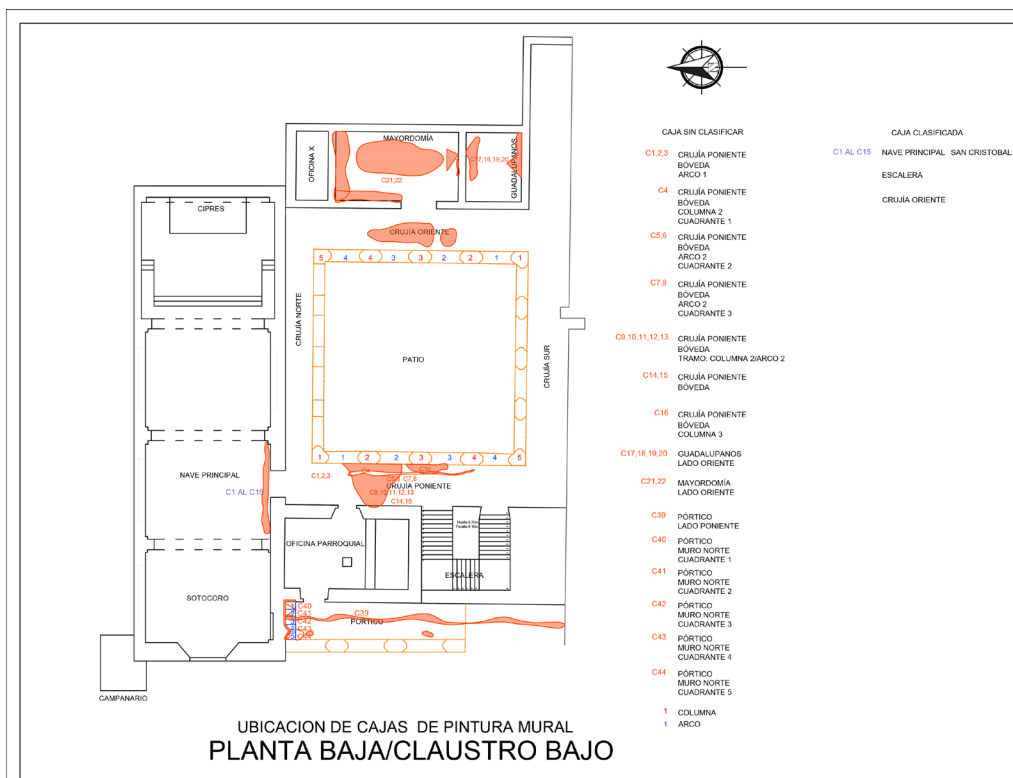
**Figura 4.** Plano de ubicación de las zonas de desprendimiento de pintura mural en el exconvento de San Guillermo Totolapan, Morelos (sobre plano de Grupo Farla). *Dibujo: Denise Araiza Schubert, Elizabeth Rosas Cabello y Mariana Ramírez Martínez, Posgrado en rehabilitación del patrimonio arquitectónico, ©UNAM, 2017.*

Siguiendo la normatividad, dicha empresa contrató al licenciado José Morales, restaurador de bienes muebles egresado de la Escuela Nacional de Conservación, Restauración y Museografía, INAH, quien realizó diversas acciones emergentes para la protección de la pintura mural de forma paralela a la colocación de los puntales. Algunas de estas acciones fueron: aplicación de velados superficiales en las áreas con riesgo de desprendimiento usando una película textil de fibras 100% poliéster (Pellón® color blanco) y carboximetilcelulosa como adhesivo; ribeteo de lagunas con una mezcla de cal y cargas y el relleno de abombamientos con mezclas de cal-arena o polvo de mármol. También coordinó a los trabajadores que levantaron los fragmentos encontrados en los pisos de las distintas dependencias de los templos, claustros y espacios anexos. Los murales desprendidos y pulverizados fueron guardados dentro de pequeñas bolsas de Pellón® que, a su vez, se metieron dentro de cajas de cartón de archivo muerto, cuidando de registrar la ubicación original de los fragmentos colapsados y anotando de forma general la ubicación del desprendimiento (Figura 3). El mapeo realizado por el restaurador estuvo basado en los planos de la empresa y su registro gráfico de las zonas afectadas (Figura 4).

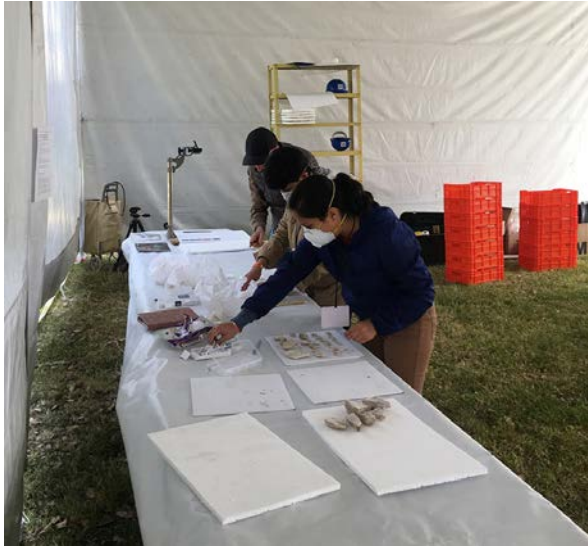
Figura 6. Apertura y acomodo de fragmentos para su registro fotográfico en Tlayacapan. Imagen: Elsa Arroyo Lemus, ©IIE-UNAM, 2017.

2. Ubicación de las áreas de pintura mural con daño. Se realizó una selección de las lagunas a trabajar y se procedió a abrir las cajas de cartón correspondientes partiendo del plano arquitectónico proporcionado por el restaurador. Se realizó la apertura de las bolsitas de Pellón® y la limpieza superficial de los fragmentos de pintura mural con brochas de pelo suave. Al mismo tiempo, como parte de la etapa inicial, fue importante definir la

clasificación que se le otorgaría al área con daño en cuestión para completar las fichas y formatos que nos permitirían ubicar en términos arquitectónicos los fragmentos de cada caja y describirlos de manera estandarizada. De forma paralela, se detallaron las zonas de colapso en los planos arquitectónicos y se tomaron fotografías de los espacios conventuales con desprendimientos (Figura 6).

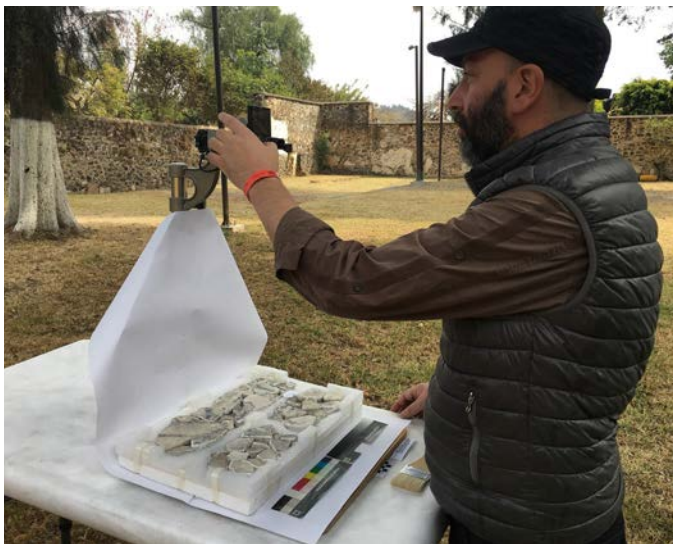
Figura 7. Registro fotográfico de los conjuntos de fragmentos de pintura mural en Totolapan. Imagen: Elsa Arroyo Lemus, ©IIE-UNAM, 2018.

3. Registro fotográfico de los segmentos sustraídos de las cajas, para lo cual se colocaron sobre bases de madera de 30 x 30 cm, con un fondo blanco y con espacio suficiente entre cada uno. El objetivo de este proceso fue obtener imágenes de cada uno de los fragmentos con la mejor calidad posible, control de color y detalle, para proceder a su sistematización y procesamiento usando un software de reconocimiento de perfiles que permita el armado digital de los rompecabezas (Tsamoura, 2011: 370-401) (Figura 7).

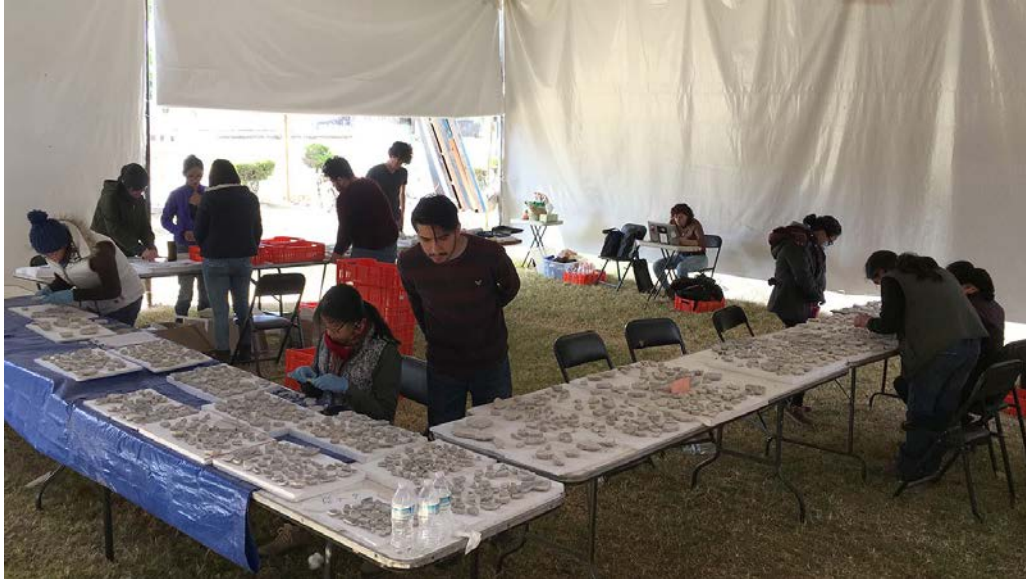
Figura 8. Fotografía durante el armado de los rompecabezas en Totolapan. Imagen: Elsa Arroyo Lemus, ©IIE-UNAM, 2018.

4. Reunión de fragmentos de acuerdo con un patrón figurativo, color y textura de la superficie (armado de rompecabezas de las piezas). Cada zona de pintura mural fue organizada intentando unir fragmentos similares en cuanto a sus características físicas: color, textura, perfiles, diseño y estratigrafía. Todos los movimientos se realizaron en horizontal, sobre láminas de espuma de polietileno expandido EPE® para evitar la erosión (Figura 8).

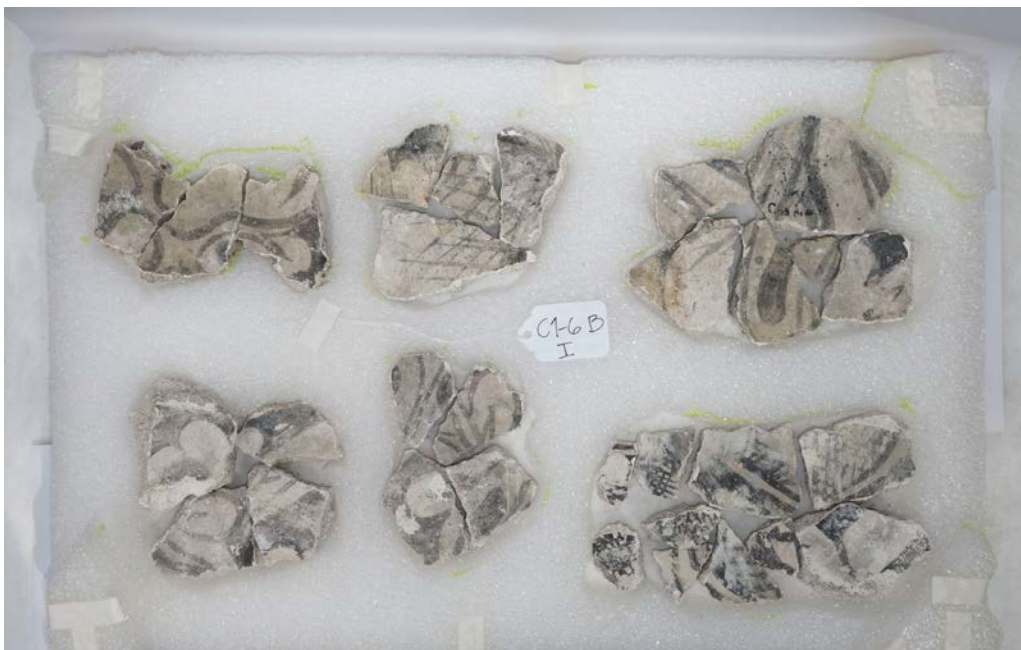
Figura 10. Detalle de los embalajes realizados en Totolapan, enero de 2018. *Imagen: Arturo Magdaleno Chapa, Posgrado en rehabilitación del patrimonio arquitectónico, ©UNAM, 2018.*

6. Cada embalaje se resguardó dentro de una caja de polietileno de alta densidad, tamaño mediano. Cuando las dimensiones de los fragmentos así lo permitían, se colocaron dos niveles de pintura mural. Cuando fue necesario se colocaron topes de la misma espuma para evitar el desplome de los niveles superiores. Los embalajes que contenían materiales de mayor peso se colocaron en el nivel inferior y los de menor peso en el superior (Figura 10).

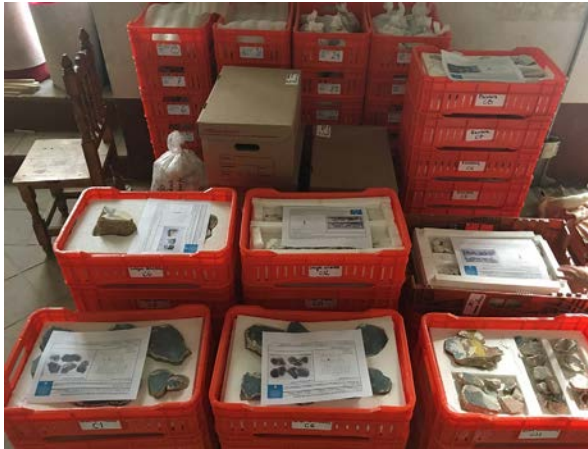
Figura 11. Cajas armadas con la ficha de registro. Imagen: Elsa Arroyo Lemus, ©IIE-UNAM, 2018.

- Registro fotográfico del embalaje. Se obtuvo registro de cada nivel de pintura mural correctamente embalada y etiquetada, en las cajas armadas y listas para el almacenamiento. Para su resguardo, dentro de cada caja se colocó una ficha que contiene la información precisa de los fragmentos en almacenamiento: la fotografía de la charola, la localización en el plano y la descripción del área de daño (Figura 11).

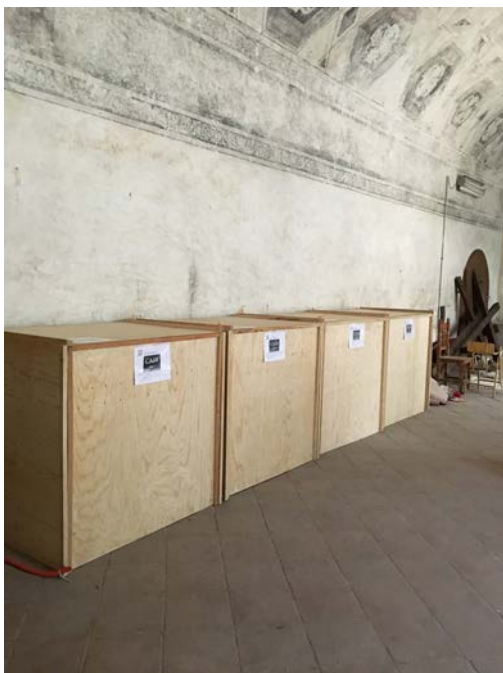
Figura 13. Contenedores de madera en el área de resguardo en Totolapan. *Imagen: Elsa Arroyo Lemus, ©IIE-UNAM, 2018.*

- Resguardo en contenedores. Finalmente, las cajas de polietileno se colocaron dentro de contenedores de madera de 1 x 1 m<sup>2</sup> (Figura 12).<sup>6</sup> Así almacenada la pintura mural, se consiguió evitar su movimiento, mayor debilitamiento, fragmentación y pérdida de información. Los contenedores están ubicados en un área segura de cada inmueble, misma que fue definida por el grupo de arquitectos encargados del apuntalamiento con base en su análisis estructural. (Figura 13).

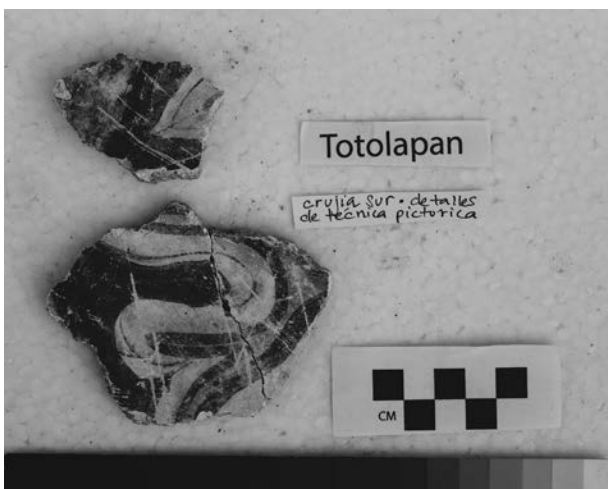
Figura 14. Fotografía de un fragmento de pintura mural de Totolapan donde pueden observarse los trazos del dibujo preparatorio y tres tintas grises de diferente saturación conformando la capa pictórica. *Imagen: Arturo Magdaleno Chapa, Posgrado en rehabilitación del patrimonio arquitectónico, ©UNAM, 2018.*

Para finalizar el apartado sobre las acciones desarrolladas durante el trabajo de campo, únicamente resta describir la fase de toma de muestras. Se reunieron ocho muestras procedentes de los fragmentos de pintura mural de Tlayacapan, mientras que en Totolapan se seleccionaron diez muestras. El criterio para la selección, en ambos casos, estuvo basado en la representatividad del fragmento respecto a una estratigrafía más completa, que incluyera el aplanado y, en algunos casos, los enlucidos de distintos momentos, así como una zona de policromía con características técnicas notables, por ejemplo: tipo de pincelada, textura del enlucido y de las capas pictóricas, saturación o dilución del color, tanto en los planos como en los contornos, y la paleta de pigmentos. Estos materiales serán analizados en laboratorio para conocer a profundidad la técnica de manufactura de los murales, los materiales constitutivos y sus procesos de degradación (Figura 14).
