El origen olvidado de Villafranca-Ordizia. Ermita de San Bartolomé

David Cano,* Nerea Iraola* y Iosu Etxezarraga*

* Universidad del País Vasco, España

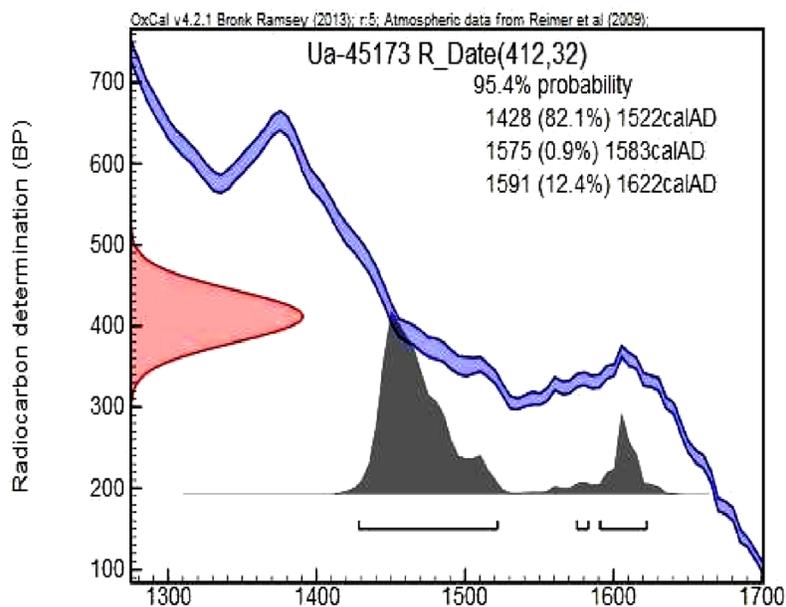
Figura 1. Resultado calibrado de la datación por C14 de la zapata de la pared que forma el actual ábside de la ermita. Imagen: ©Oxcal, 2012.

Las catas arqueológicas llevadas a cabo por Etxezarraga en el ábside de la ermita en 2012, no lograron grandes resultados, ya que no se identificaron restos atribuibles a una realidad previa a la fundación de la villa. No obstante, sí se sacaron algunos datos de aquella intervención, como por ejemplo, la datación de los cimientos de la pared que forma el ábside de la ermita.¹

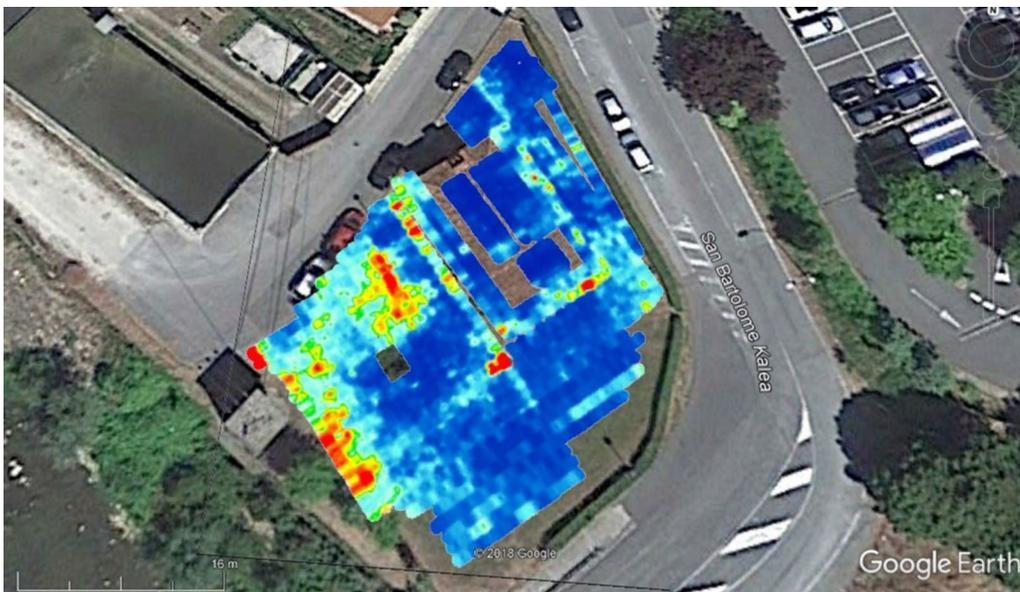
Figura 3. Resultados del estudio geofísico a -0,4m. Imagen: ©GeozoneAsesores S. L., 2018.

El resultado de la prospección geofísica inicial aportó una serie de lecturas susceptibles de corresponder a restos constructivos enterrados. Como puede verse en la figura 3, se detectaron importantes anomalías al suroeste de la ermita, coincidiendo, quizá con el muro de los pies del edificio previo. En la zona de la antigua cabecera, hacia el noreste del templo actual, se detectan también varias lecturas que, están de forma, lineal y en posición paralela a las anomalías ya descritas. De todas formas, como después se verificó, el sustrato arqueológico inferior se encontraba alterado en la mitad suroeste de la ermita y su entorno, de forma que el resto de las lecturas no corresponden a restos edificatorios, sino a rellenos de época reciente, relacionados con la construcción de las infraestructuras varias adyacentes a la parcela de esta iglesia.

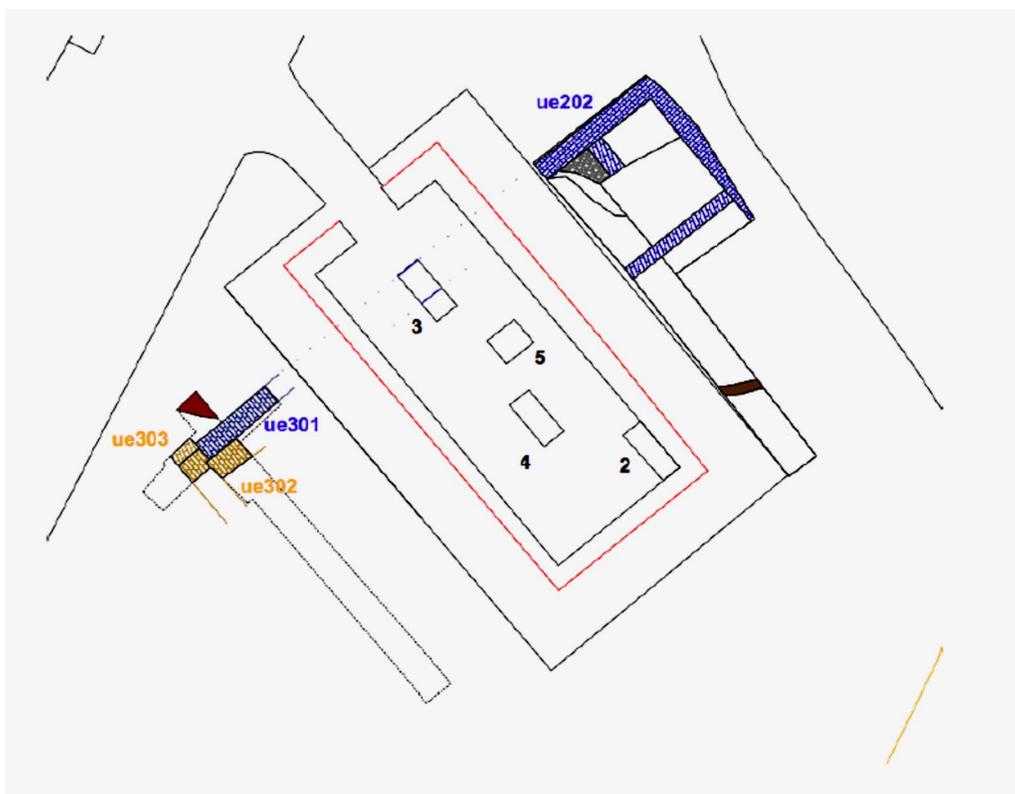
Figura 4. Representación de las áreas intervenidas de la ermita de San Bartolomé.
 Imagen: ©SuharArkeologia S. L. U., 2018.

Dentro de la ermita, las tres catas denominadas 3, 4 y 5 se repartieron a lo largo del eje central del templo. En la número 3, se lograron identificar los restos de una cimentación desaparecida que podemos atribuir a la paralela de la que actualmente forma el ábside. La número 4 proporcionó datos diferentes, por ejemplo, un área con una arcilla enrojecida con carbón y escorias de bronce que interpretamos como los restos de una instalación para fundir campanas. Debajo de ello, se hallaron restos óseos humanos muy deteriorados a causa de la extracción de la arcilla para hacer el molde de las campanas. En cuanto a la cata número 5 y, guiados por una masa de metal que detectó el georradar, se encontraron más trozos de escoria de hierro contenidos en un sedimento aportado para regularizar el terreno y algunos trozos de cerámica pertenecientes al último periodo de la Edad Media.

Fuera de la ermita se llevaron a cabo dos sondeos a ambos lados del edificio, uno hacia la parte este (número 6) y otra hacia la parte oeste (número 7). Guiados por los resultados del georradar que sugerían la existencia de un muro de grandes dimensiones paralelo a la actual ermita, que podía obedecer al ábside de la anterior, se decidió abrir una zanja de grandes dimensiones. En un primer momento el muro hallado —Unidad Estratigráfica 202 (UE 202)— del sondeo número 6 se interpretó como la del edificio del gallinero que existió hasta los años 80 del siglo pasado. Sin embargo, conforme se desarrollaban los trabajos arqueológicos la interpretación cambió gracias a otros hallazgos y se definieron como posibles dependencias habitacionales o un encachado atribuible al zaguán de la ermita del siglo XVI. Al igual que en la cata número 6, el lugar escogido para realizar la zanja de la cata número 7 nos lo proporcionó el examen geofísico realizado mediante georradar al detectar varios muros superpuestos. Con el sondeo, además de la similitud del mortero, las dimensiones del muro y sus características constructivas, se pudo confirmar la conexión del muro (UE 202) encontrado en sondeo 6, la cimentación desaparecida hallada dentro de la ermita en el sondeo 3 y la del muro (UE 301) encontrado en el sondeo 7. Por si ello fuera poco, en este último se documentó otro muro (UE 302) de mayores dimensiones (1m aproximadamente) y de mayor antigüedad que servía de base al que hemos citado y otro (UE 303) de iguales características que aún no sabemos interpretar y está a la espera de poder ser aclarado en una futura intervención.

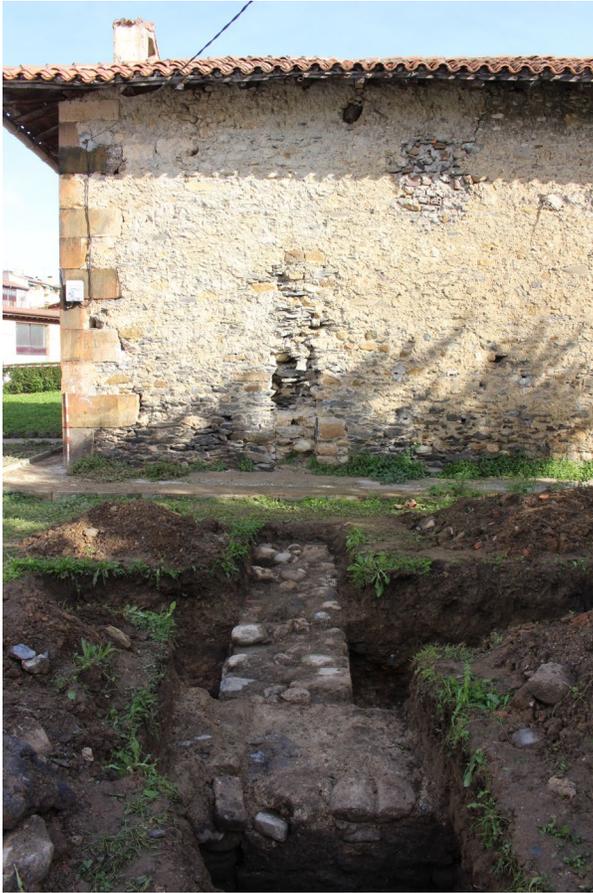
Figura 5. Restos de los muros hallados en la cata número 7. Imagen: ©Nerea Iraola, 2018.
