Museo Hedmark de Sverre Fehn (1967-2005). Arquitectura viva vinculada a la historia del lugar

La ciudad de Hamar y el Museo Hedmark, Noruega

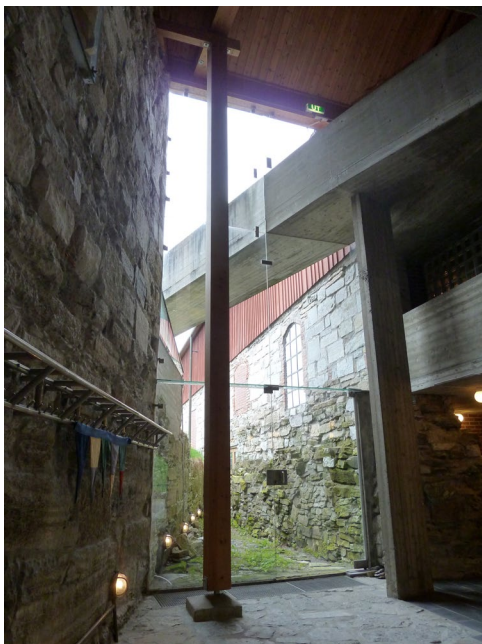
Figura 5. Fotografía de las planchas de vidrio en su encuentro con los muros existentes y la rampa de hormigón armado, que atraviesa el vacío del paño vertical. *Imagen: ©Iñigo Peñalba, 2016.*

El duro clima del lugar junto con los fríos inviernos donde el termómetro no supera los 0 grados, hace que estos problemas técnicos se acentúen de forma exponencial. La lluvia es también una compañera natural y común en esta región, y las tejas de vidrio no son un impedimento para que las gotas de agua penetren en el interior del edificio. Las transparentes planchas de vidrio de fachada que actúan como un velo para las aperturas irregulares del museo, tampoco impiden el paso del agua, que resbala e ingresa por los intersticios con ayuda del viento. La radiación solar supone también un grave problema para el museo, puesto que las tejas de vidrio no cuentan con ningún filtro de rayos UVA. Todo ello hace que haya que retirar y tapar periódicamente los objetos expuestos en el museo, incluso cuando éste se encuentra abierto al público.

Esta situación motivó la puesta en marcha de un proyecto de restauración de las tejas de vidrio, contexto en el que se estudiaron diferentes soluciones, contemplándose tanto la sustitución de los elementos, como la propuesta de disponer otro tipo de material traslúcido, o nuevas planchas de vidrio, a modo de segunda capa al interior.

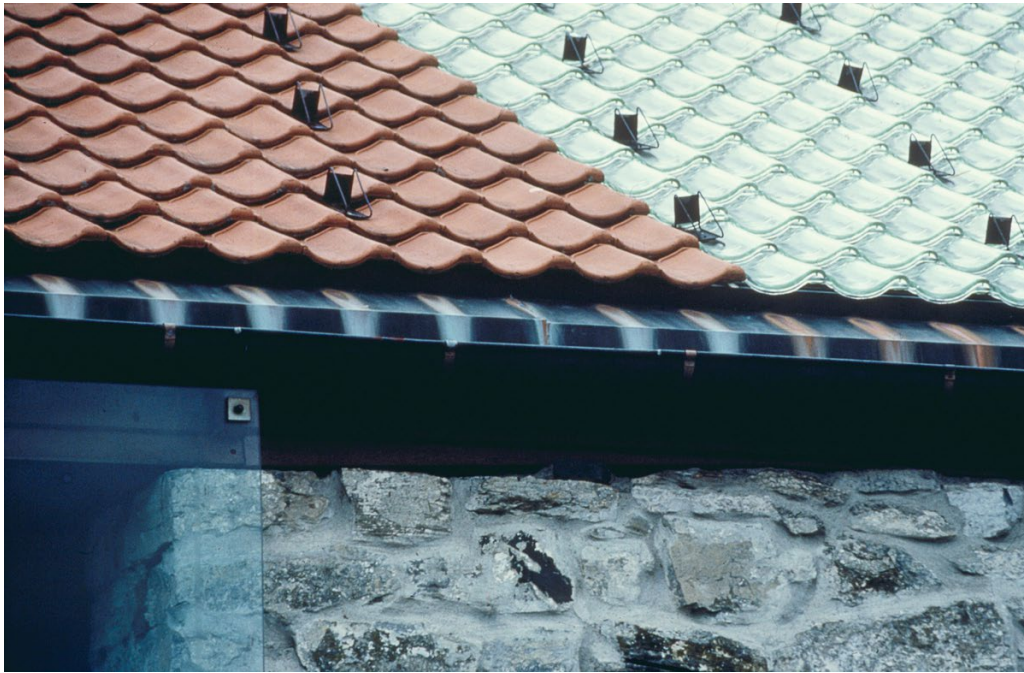
Figura 6. Tejas opacas y tejas traslúcidas, las segundas no cuentan con filtro solar, son lugar de origen de problemas técnicos por la falta de protección contra los rayos UVA. Imagen: ©Nasjonalmuseet Arkitektur Fotoarkive, 2009.

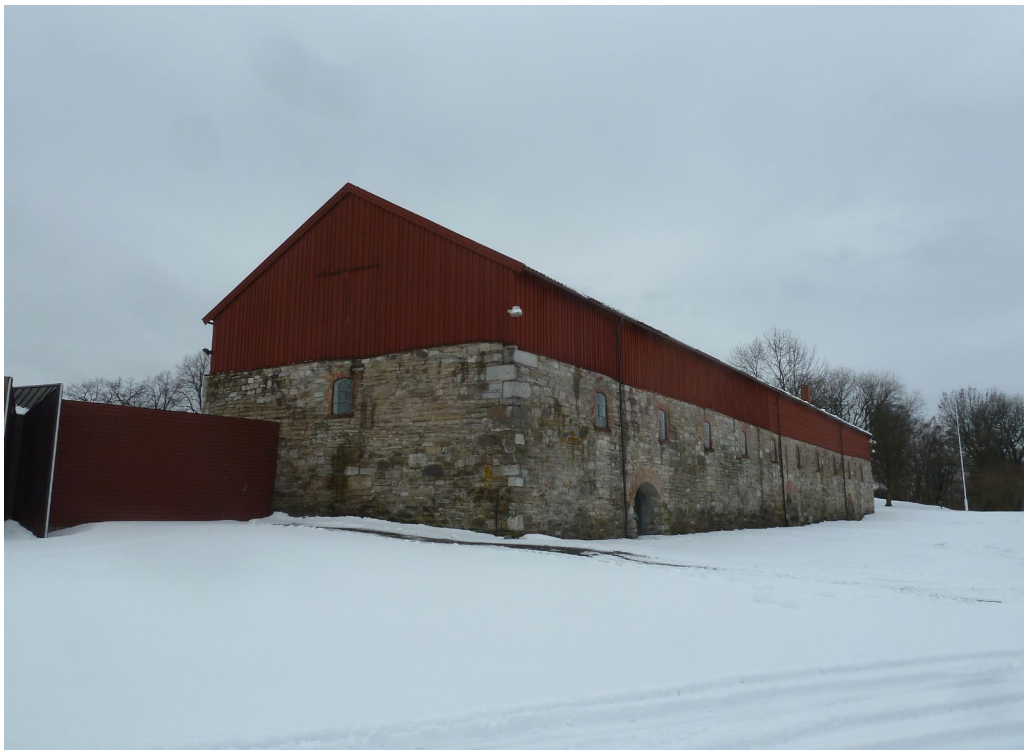
Figura 7. Llegada al Museo Hedmark, una vez atravesada la tienda donde se adquieren los pases de entrada del museo. La apreciación y las condiciones del edificio cambian de forma sustancial en invierno y primavera. Imagen: ©Iñigo Peñalba, 2015.

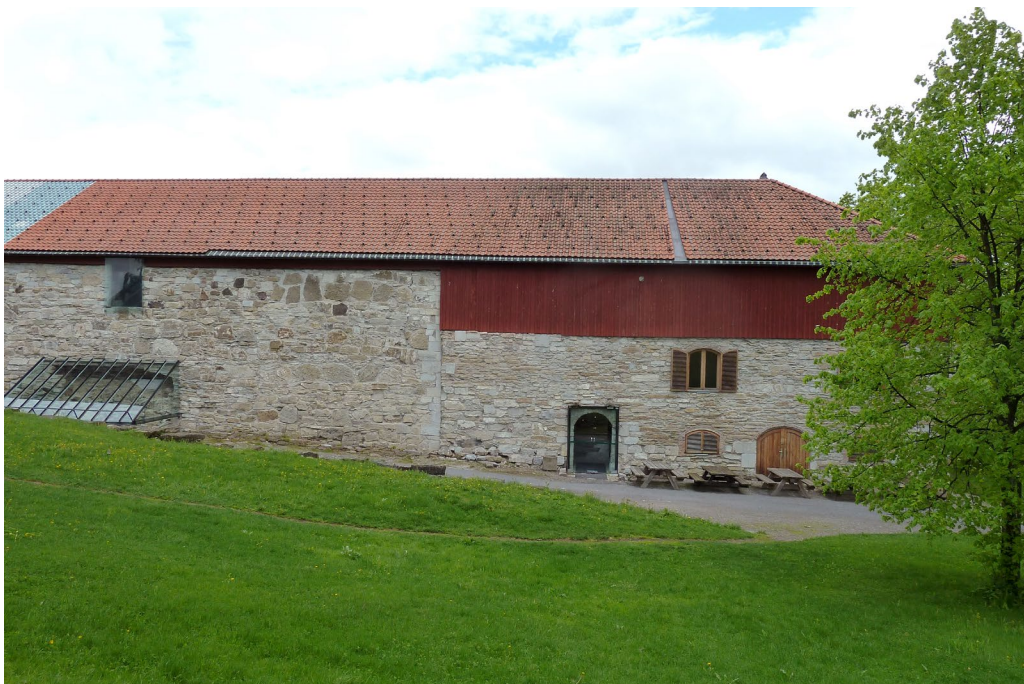
Figura 8. Parte del alzado oeste, se aprecia el corte que existe entre el muro antiguo de la fortaleza del obispo (a la izquierda) y el granero del siglo XVIII (a la derecha). *Imagen: © Iñigo Peñalba, 2016.*

A este respecto, también están teniendo problemas con los muros de sillería y mampostería, que muchas veces tienen mayor espesor en su base que en su coronación, con lo que el agua golpea al muro con mayor facilidad, ayudada por la gravedad, generándose unas filtraciones peligrosas que han generado unas grietas muy importantes y bastante preocupantes en el edificio. Una de las más significativas se encuentra en la intersección entre la fortaleza del obispo y la granja, que se produce en la crujía central del museo, en su fachada oeste.

A raíz de estos problemas técnicos, se está llevando a cabo un proyecto de análisis y conservación de los muros, en los que se ha detectado que la sección del muro cuenta con piedras de tamaño considerable en sus dos caras, pero el interior está compuesto principalmente por ripios y pequeños elementos, algo bastante habitual en este tipo de construcciones de la zona. Además, no se conoce bien en qué condiciones se encuentran las cimentaciones de los muros, advirtiéndose descalces por asentamientos del terreno en el área suroeste del edificio, otra de las posibles causas de las grietas del edificio. El hecho de que Fehn tomara la decisión proyectual de elevar el suelo para acomodarlo y ajustarlo al nuevo museo, dificulta el acceso a las cotas más profundas del edificio, donde sigue, por otra parte, presente el intrigante mundo de los restos arqueológicos.

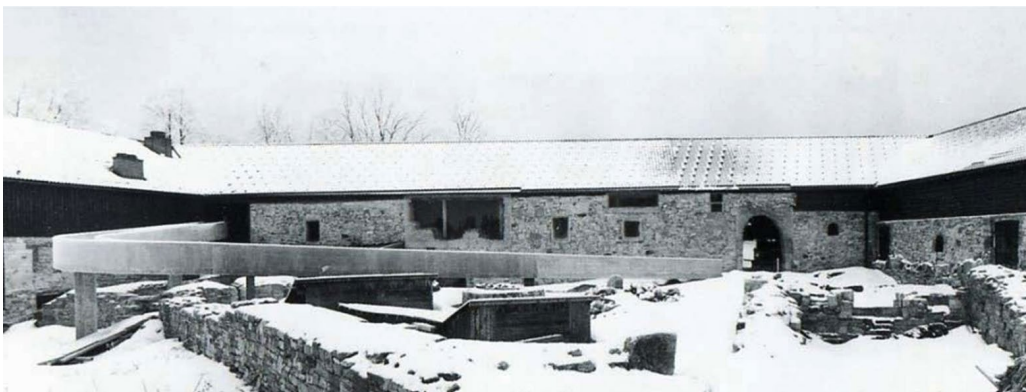
Figura 9. Museo Hedmark en el año 1973, recién acabada la obra. En la parte derecha se aprecia que aún no se ha ejecutado la tejavana situada justo encima del muro de piedra. Imagen: ©Nasjonalmuseet Arkitektur Fotoarkive, 1973.

De hecho, en el proceso de construcción de las obras ya se planteó esta problemática, y el llamado “Hombre del Museo”, por su cargo como director del Museo Hedmark, Ragnar Pedersen, pidió a Fehn que protegiera con una pequeña cubierta de teja la fachada sur del ala norte del museo que da al patio. Es un elemento que no se encuentra en el proyecto original y del cual Fehn no estaba demasiado orgulloso, pero decidieron ejecutarlo para proteger la coronación del muro medieval y defenderla frente al agua y la nieve. Es un elemento arquitectónico fácil de detectar, porque no encaja bien con el resto de piezas, no pasa desapercibido, está demasiado presente, y esta llamada de atención no conjuga ni se articula como un todo en la visión de conjunto.

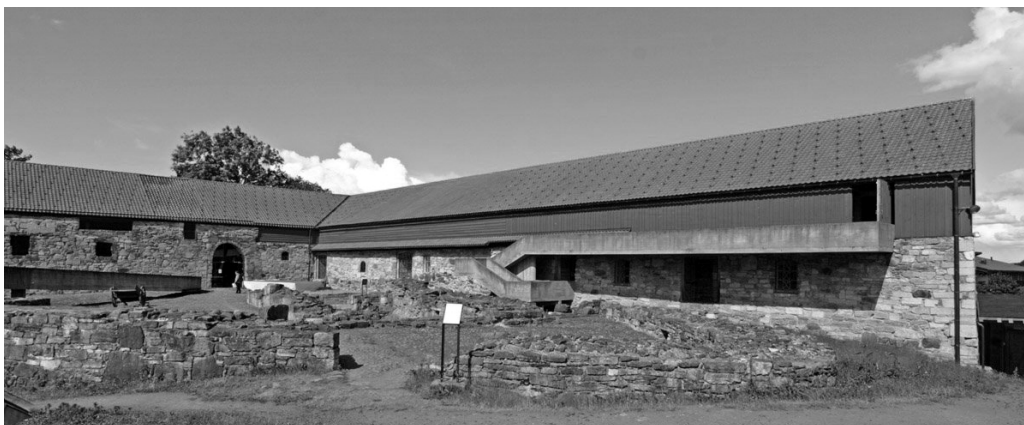
Figura 10. Vista del Museo Hedmark donde se aprecia la tejavana situada encima del muro de piedra. Sigue la línea horizontal del vuelo de hormigón hacia el patio. Imagen: ©Nasjonalmuseet Arkitektur Fotoarkive, 1984.

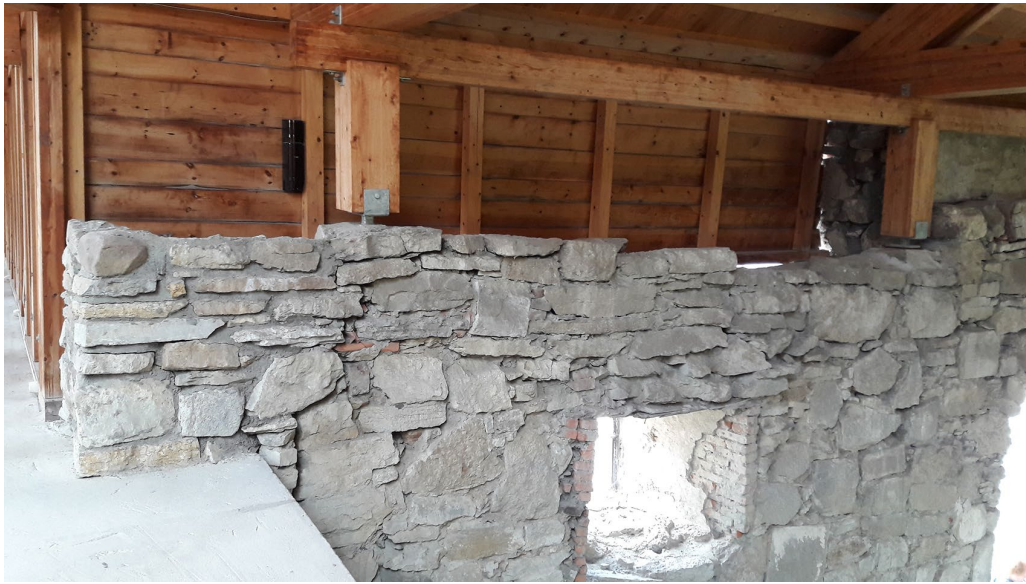
Figura 11. Fotografía de los muros de piedra existentes coronados y atados por un cordón perimetral de hormigón armado que aporta estabilidad y cohesión al estrato antiguo. *Imagen: ©Iñigo Peñalba, 2016.*

Otro de los aspectos que llama la atención en la coronación de los muros de las alas norte y sur es la decisión deliberada de Fehn de hormigonarlos en todo su perímetro de coronación. Se trata de una confrontación irreversible con el pasado —por tratarse de una intervención en hormigón armado en contacto con lo antiguo—, pero que, sin embargo, queda totalmente separada y diferenciada de él, a pesar de estar físicamente unidos. Aquí es donde Fehn muestra que algunos sacrificios técnicos son necesarios para obtener un mejor resultado, donde lo primero es el “principio de honestidad” del arquitecto con el edificio original, sin prejuicio del objetivo de intervenir para mantenerlo vivo.

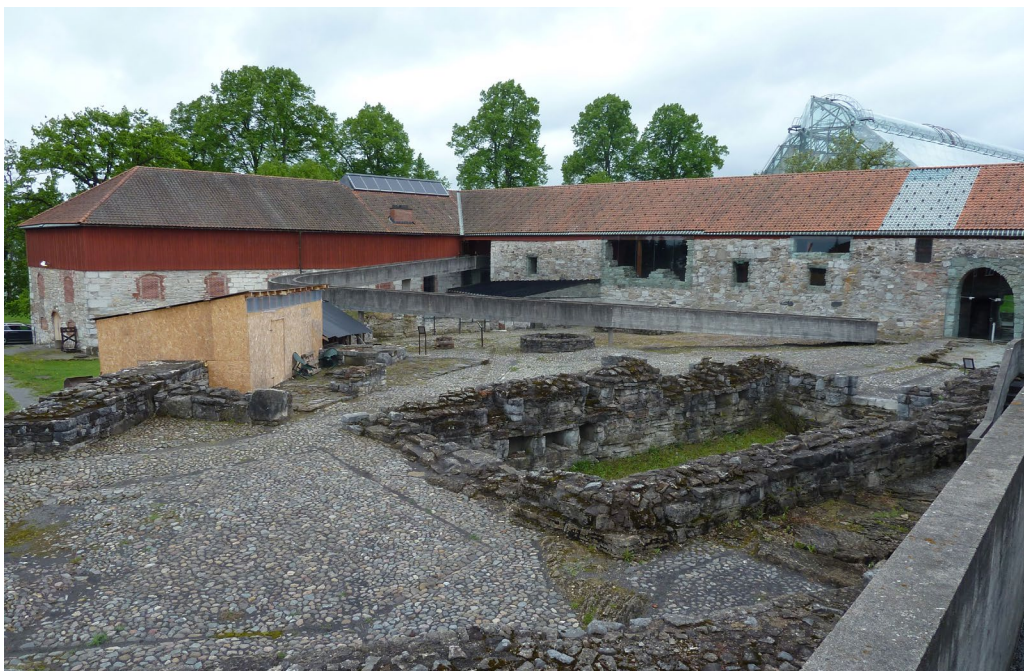
Figura 12. Patio del Museo Hedmark, se observa el estado de las ruinas de la fortaleza del obispo y las casetas protectoras donde se llevan a cabo los trabajos de restauración. Asimismo, se aprecia el color oscuro de la teja por la proliferación de algas, sobre todo en la orientación norte. Imagen: ©Iñigo Peñalba, 2016.

El paso del tiempo deja una pátina, un recuerdo, una huella en los materiales, que se muestran así de una forma plena y verdadera. Es curioso cómo el clima y la vegetación toman parte en la vida de los materiales, y pasan a formar parte de ellos. Las faldas inclinadas de la cubierta orientadas al norte muestran un color oscurecido por la aparición de la vegetación. Cabría pensar que la orientación sur es más favorable para las plantas, pero en este caso nacen y viven en la orientación más húmeda, donde la naturaleza es capaz de nutrirse.

Los trabajos de restauración en curso consisten en consolidar los muros medievales que aún se encuentran desprotegidos y al aire libre, los cuales no hay intención de cubrir. Unas estructuras provisionales de madera protegen los muros, mientras que las ruinas que ya han sido restauradas presentan un aspecto romántico, con vegetación en toda su parte superior. Kvam explica que se ha utilizado bentonita para reforzar los muros y se ha colocado la hierba con sustrato y láminas geotextiles para mejorar sus prestaciones frente al agua de lluvia en su parte superior, donde golpea con más fuerza. Es una decisión que evitará tener que proteger y cubrir el resto de las ruinas arqueológicas que se encuentran en el patio, pero que cambiará bastante su aspecto murario y robusto, por una imagen más romántica y vegetal, intercalada entre la piedra. Asimismo, esta intervención permitirá la continuación de la existencia de los restos arqueológicos descubiertos que, de otro modo, tendrían que cubrirse para garantizar su conservación.

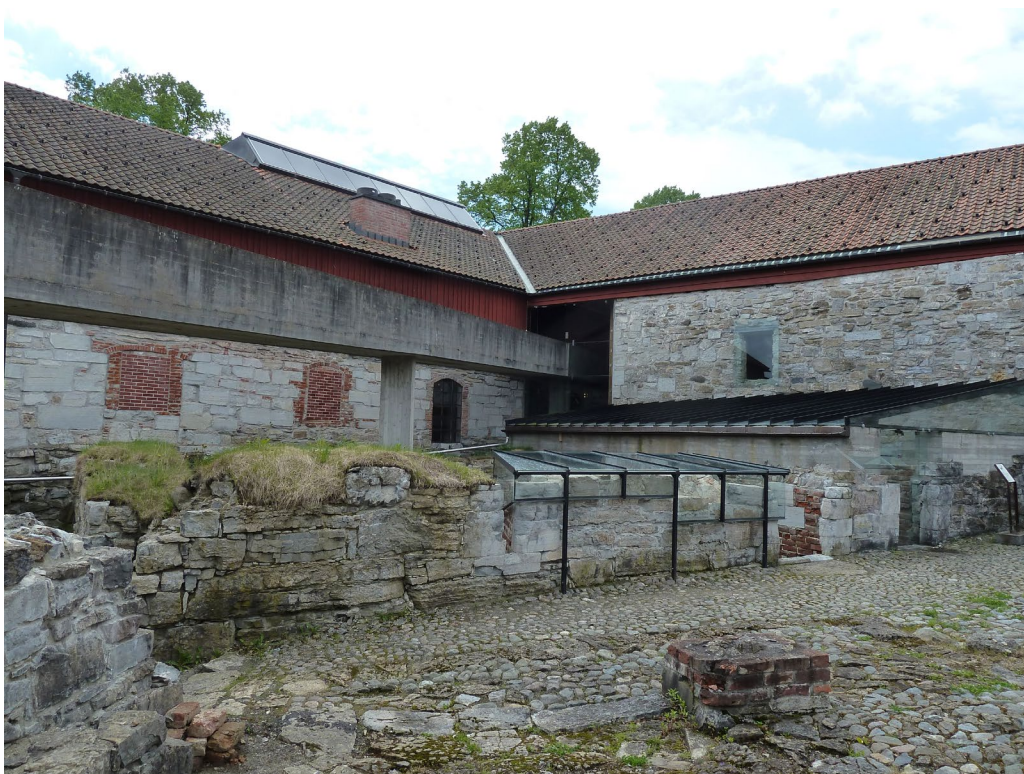
Figura 13. Fotografía de uno de los restos de muro restaurados donde se aprecia la superficie vegetal en la coronación del muro para su protección frente al agua de lluvia. Imagen: ©Iñigo Peñalba, 2016.

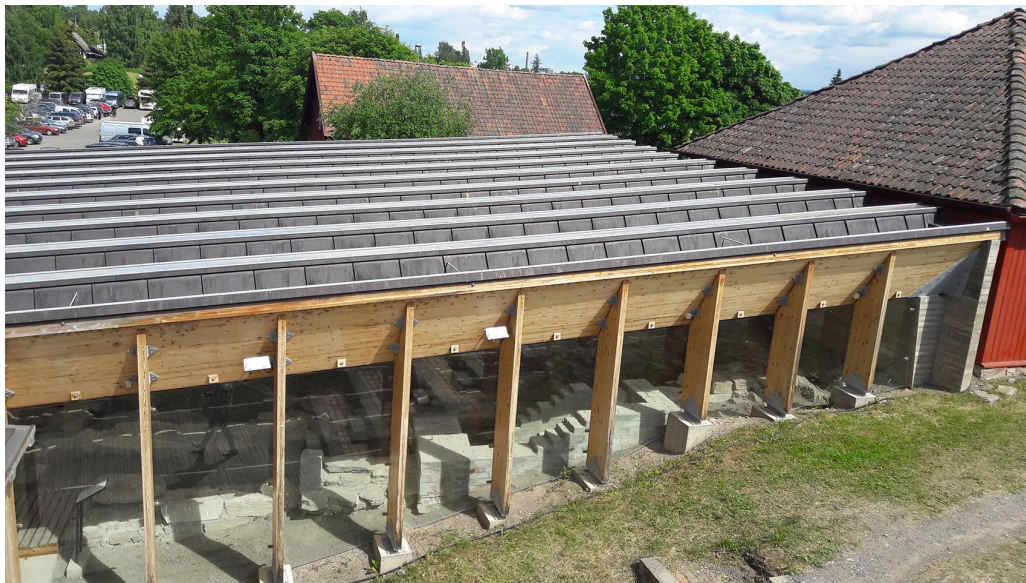
Figura 15: Fotografía de la cubierta del proyecto de ampliación del Museo Hedmark de Sverre Fehn construido en el año 2005. Imagen: © Iñigo Peñalba, 2016.

Continuamos el recorrido exterior por el museo y llegamos hasta las recientes estructuras protectoras de las ruinas de las dos torres medievales que quedaron fuera de las murallas de la fortaleza del obispo. Este proyecto de ampliación del Museo Hedmark acometido por la oficina de Sverre Fehn, en el año 2005, cuando él alcanzaba una edad bastante avanzada, fue denominado informalmente por la población de Hamar como “El Acordeón”, y Fehn detestaba que lo llamaran así. La conversación nos conduce a asomarnos al lago Mjosa,¹ donde, en la lejanía, el horizonte es el gran protagonista.

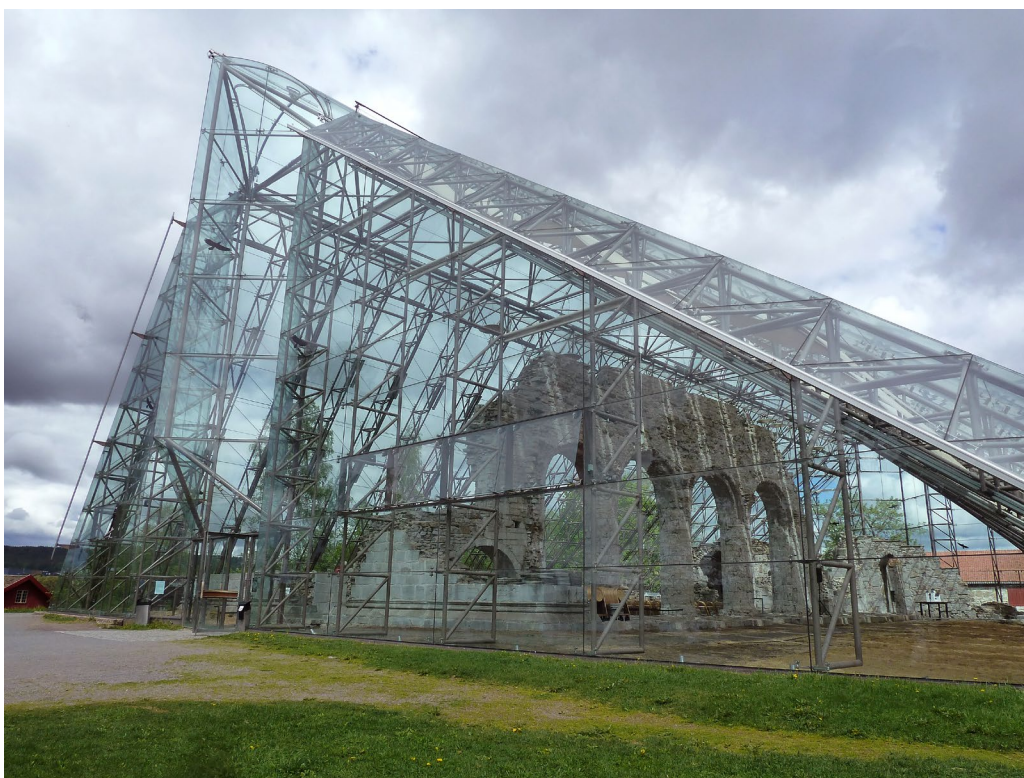
Figura 16. Fotografía de la estructura protectora de vidrio de la antigua Catedral de Hedmark en Hamar. Proyecto de Lens Otto y Lung. Imagen: ©Iñigo Peñalba, 2016.

Relata que la vista de la península desde el mar, que penetra en el lago, es espectacular, aunque ha cambiado mucho desde que en el año 1988 se construyera la gran cubierta de vidrio sobre las ruinas de la Catedral de Hedmark en Hamar, un proyecto estructuralista de los arquitectos Lens Otto y Lung construido al lado del Museo Hedmark de Sverre Fehn. Esta obra fue posible gracias a una mujer llamada Gerd Thune-Ellefsen Perkins, que donó once millones de euros para proteger las ruinas de la Catedral de la antigua Hamar, para lo que se convocó un concurso de arquitectura con el objetivo de conservar, de forma definitiva, los restos arqueológicos, aunque desde una perspectiva completamente diferente a la que utilizó Fehn veinte años antes.
