Realiza INAH encofrado de bienes muebles en Atlixco luego de los sismos de 2017

- El encofrado de bienes se realizó en tres templos de Atlixco: Santa Clara, La Merced y la parroquia

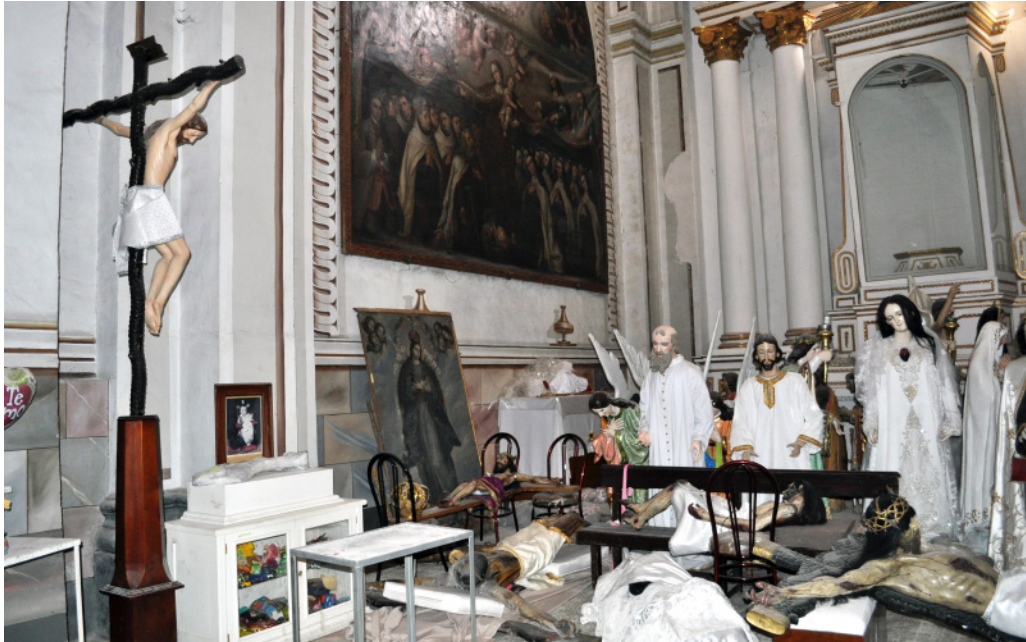
Resguardo de imágenes en la parroquia de la Natividad, Atlixco, Puebla.

Una de las capillas laterales de la parroquia fue acondicionada como sala de almacenamiento, donde se colocó una tapia provisional de madera en la entrada, lo que permitió resguardar gran parte de las pinturas y esculturas del templo, en tanto se realizan los trabajos de restauración del inmueble.
