Kärcher limpia el plafón del Paraguas del Museo Nacional de Antropología

Texto: Gilda Salgado Manzanares y Montserrat Torres Sánchez

- La colaboración entre empresas y el Museo Nacional de Antropología resultó en la limpieza exitosa de los 4 498.92 m² de la superficie del plafón de esta fuente icónica.

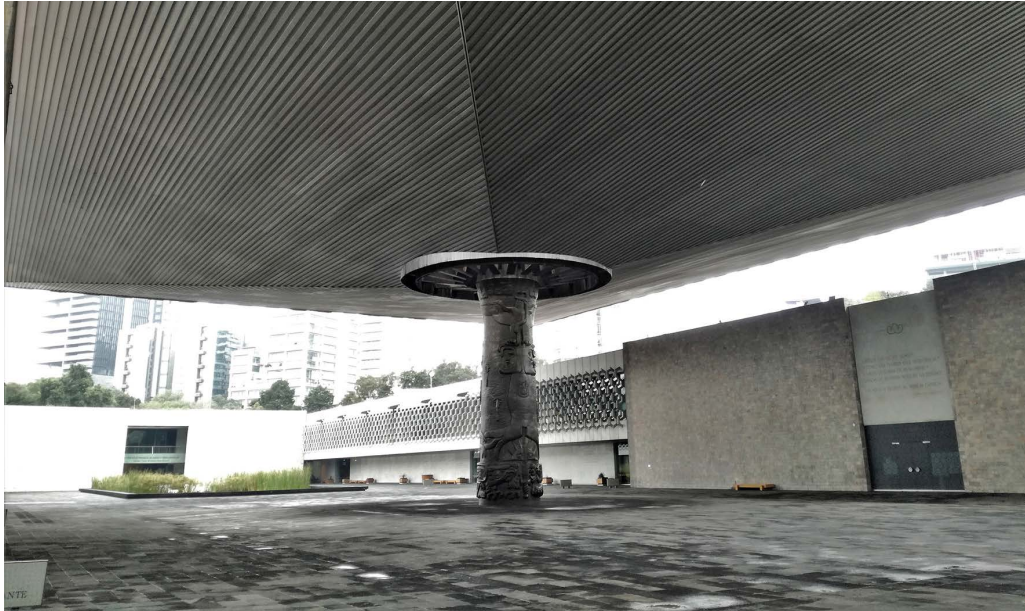
Figura 1. Plafón del Paraguas del MNA, antes de la limpieza. Imagen: Montserrat Torres ©MNA-INAH, 2018.

El plafón es la cubierta inferior de la estructura interna del techo del Paraguas, está conformado por perfiles de aluminio, con una superficie que mide poco menos de 4 500 m². Es la primera vez en el devenir del MNA que se realiza una limpieza a este elemento, y fue posible gracias a las donaciones materiales de Kärcher, empresa que proporcionó los equipos *ice blasters*; Praxair compañía que suministró los pellets de CO₂ (hielo seco); la empresa de limpieza Power Wash colaboró con la experiencia de sus operarios en el uso de la maquinaria; y Almexa, con cuya aportación se obtuvo el combustible necesario para los equipos *ice blaster* y la maquinaria que permitió acceder a la superficie metálica a 15 metros de altura en promedio.

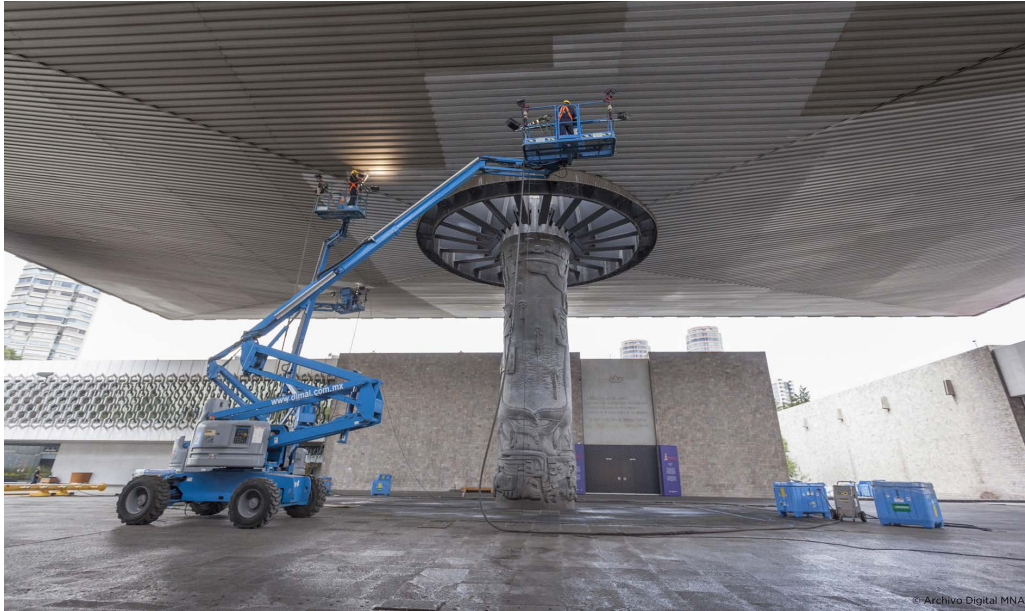
Figura 3. Trabajo en el Patio Central del MNA. Imagen: Aya ©MNA-INAH, 2018.

Como parte de las maniobras que requirió la ejecución del proceso se hicieron múltiples adecuaciones dentro del Patio Central: se colocó un tapial para delimitar el área de trabajo, con el fin de favorecer el tránsito del público, se instalaron un compresor de aire y un cabezal para distribuir aire a presión a los *ice blasters*, tres plataformas para tener acceso a la superficie del plafón y cuatro equipos *ice blasters* proporcionados por Kärcher.

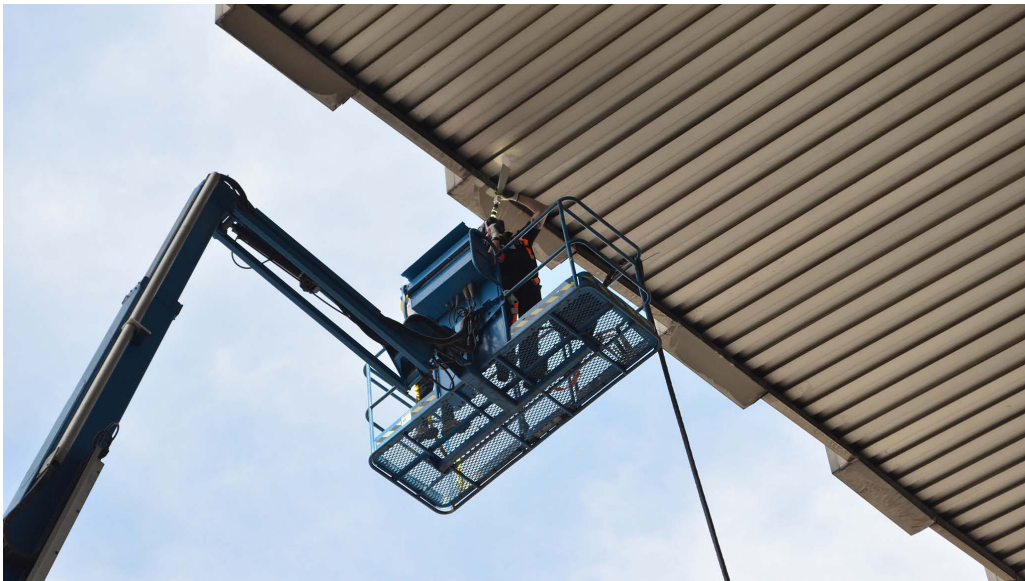
Figura 4. Thörsten Möwes haciendo pruebas de limpieza. Imagen: Montserrat Torres ©MNA-INAH, 2018

La elección de una limpieza criogénica o *ice blasting* como método final requirió de la evaluación de los resultados de diversas pruebas. Este método resultó ser el más efectivo en cuanto a nivel de limpieza, homogeneidad y mínima alteración de la superficie del metal; el tiempo de ejecución es bueno, su toxicidad es mínima en ambientes abiertos y no genera residuos sólidos. Desprende la suciedad mediante un mecanismo de proyección de pellets de CO_2 a -79°C , lo que genera un choque térmico en la superficie de la suciedad formando microfisuras, la fuerza de la presión del aire desprende esta capa sin generar residuos, ya que al impactar con la superficie el CO_2 sublima (Praxair, 2018).

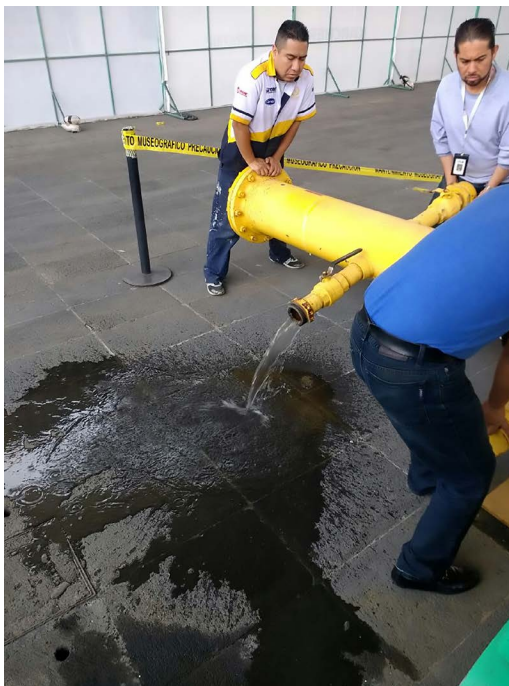
Figura 6. Limpieza del cabezal del compresor de aire. Imagen: Montserrat Torres ©MNA-INAH, 2018.
