# La exposición microbiológica, un riesgo laboral latente para el restaurador

José Julio Sierra García de Quevedo,\* José Alejandro Rueda Cruz\* y Alma Montserrat Gómez Sepúlveda\*\*

En este trabajo se presentan los resultados de cultivos microbiológicos recolectados de una escultura policromada y realizados previamente a su proceso de restauración, con la intención de identificar agentes de riesgo biológico que pudieran representar un peligro para la salud del conservador-restaurador. Se practicaron intencionalmente en la región del cuello y el hombro de la figura de un Cristo del siglo XVI por estar compuestos de material orgánico como es el cabello y el cuero. Las muestras se sembraron durante un periodo de 21 días en agar dextrosa Sabourad. El crecimiento observado corresponde a hongos de *Aspergillus flavus*, *Trichotecium spp* y *Cladosporium spp* especies que se han identificado como dañinas para la salud. Mediante el presente trabajo se pretende concientizar a los conservadores-restauradores sobre la necesidad de elaborar protocolos de seguridad biológica previos a abordar una obra para su restauración y así evitar el desarrollo de una enfermedad ocupacional.

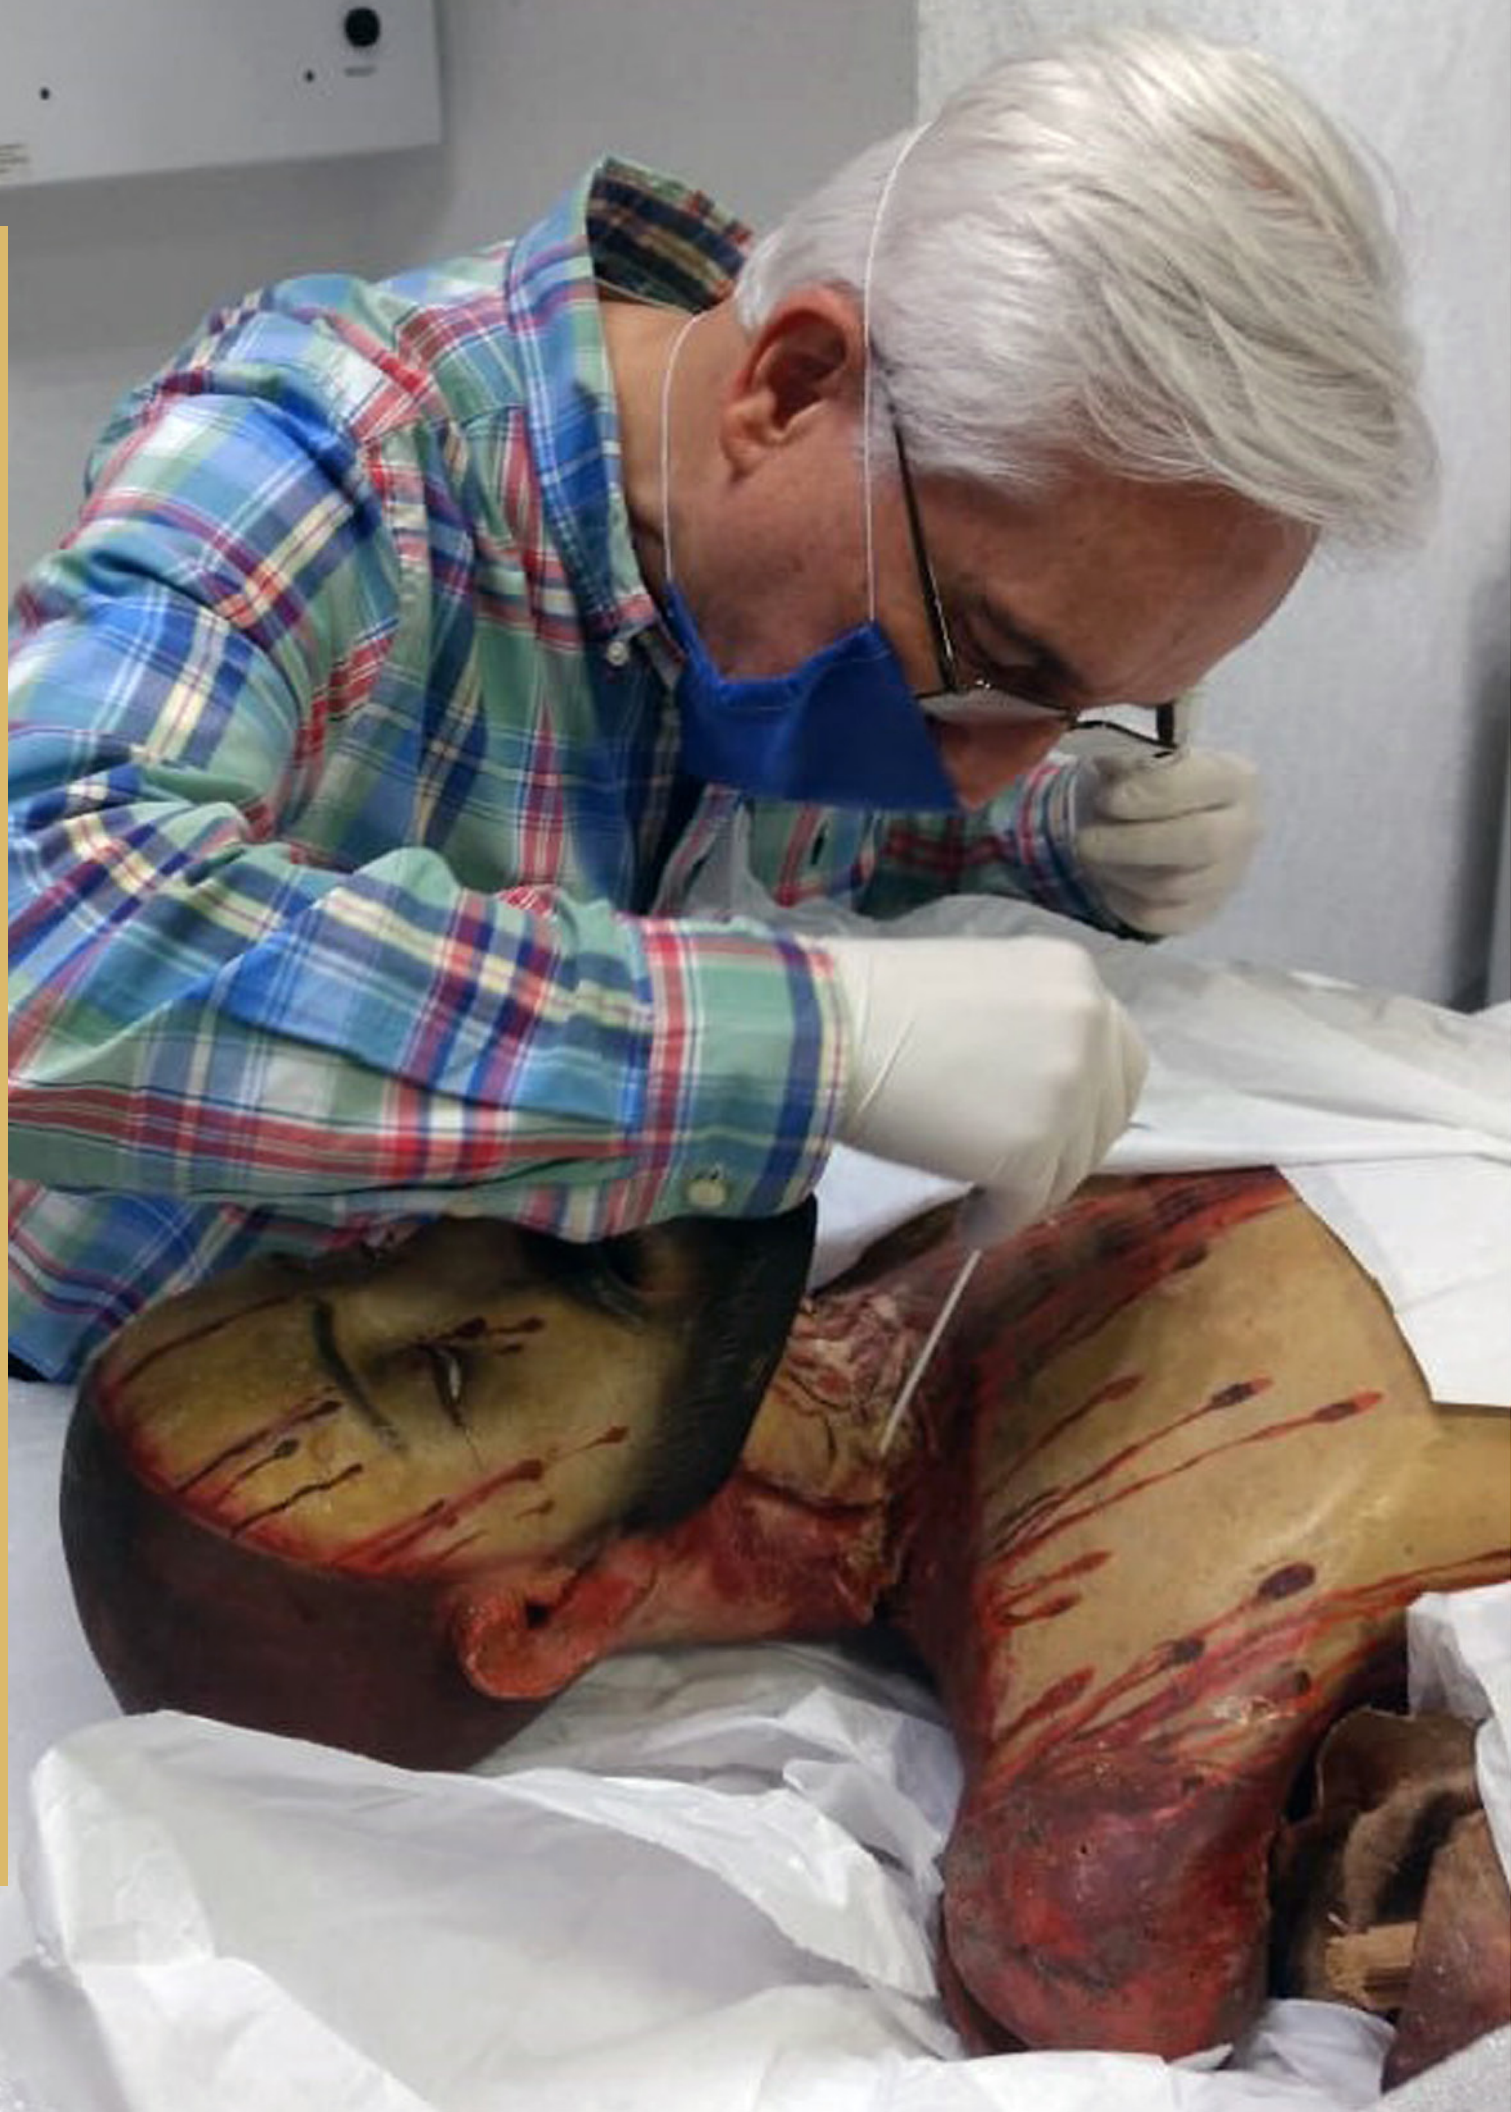
Toma de muestras microbiológicas por el Dr. Julio Sierra.

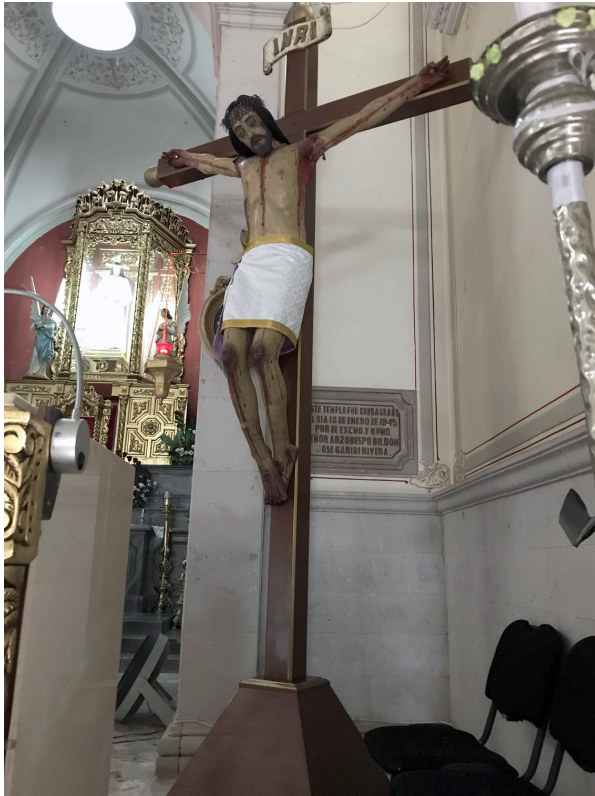
Figura 1. Cristo de Amatlán de Cañas montado en su cruz y sitio original.  
Imagen: ©Julio Sierra, UPC, 2018.

La obra estudiada es un Cristo de tamaño natural, de madera policromada y articulado del siglo XVI que se encuentra en culto en la parroquia de Jesús Nazareno en el municipio de Amatlán de Cañas, Nayarit (Figura 1). El municipio se localiza en la parte sureste del estado, limita al norte con los municipios de Ahuacatlán e Ixtlán del Río; al oriente, al poniente y al sur con el estado de Jalisco, es una población que está rodeada de espesa vegetación con alto índice de humedad (Enciclopedia

Dado que la escultura se encontraba en condiciones medioambientales susceptibles de contaminación microbiológica, tales como medio ambiente húmedo, superficies deterioradas y polvorientas, y a que está elaborada con materiales no inertes como la madera, pelo humano y cuero animal, donde la probabilidad de encontrar microorganismos contaminantes es alta, se decidió llevar a cabo un estudio microbiológico para, en caso de ser positivo, concientizar a la comunidad de conservadores-restauradores sobre la presencia de microorganismos que no se aprecian a simple vista y que pueden generar enfermedades ocupacionales cuando no se toman las precauciones de exposición al riesgo biológico.

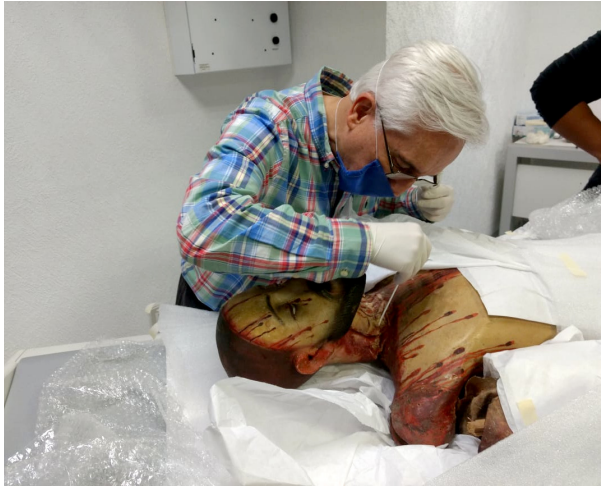
Figura 2. Toma de muestras microbiológicas adquiridas por el Dr. Julio Sierra.  
Imagen: ©Montserrat Gómez, UPC, 2018.

Los cultivos a analizar fueron tomados y sembrados el 6 de octubre de 2018 por personal técnico del Laboratorio de Microbiología de Unidad de Patología Clínica (UPC) en Guadalajara (Figura 2).

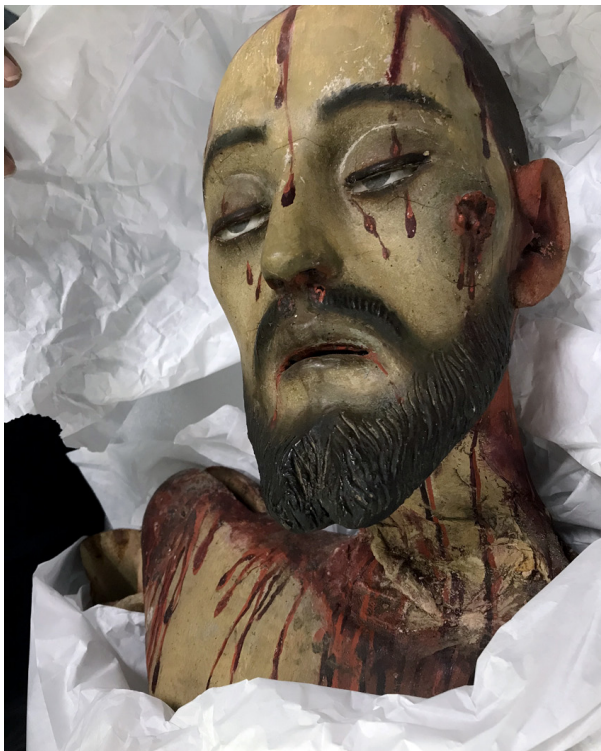
Figura 3. Región del cuello donde se adquirió la muestra número 1.  
Imagen: ©Julio Sierra, UPC, 2018.

La toma de muestras mediante hisopado se efectuaron en la región del cuello (Figura 3) conformada por cuero animal y cubierta por una peluca de pelo natural con acumulación de polvo. La otra, en el gozne de la región del hombro derecho, constituida por una rondana de madera cubierta por cuero animal (Figura 4).

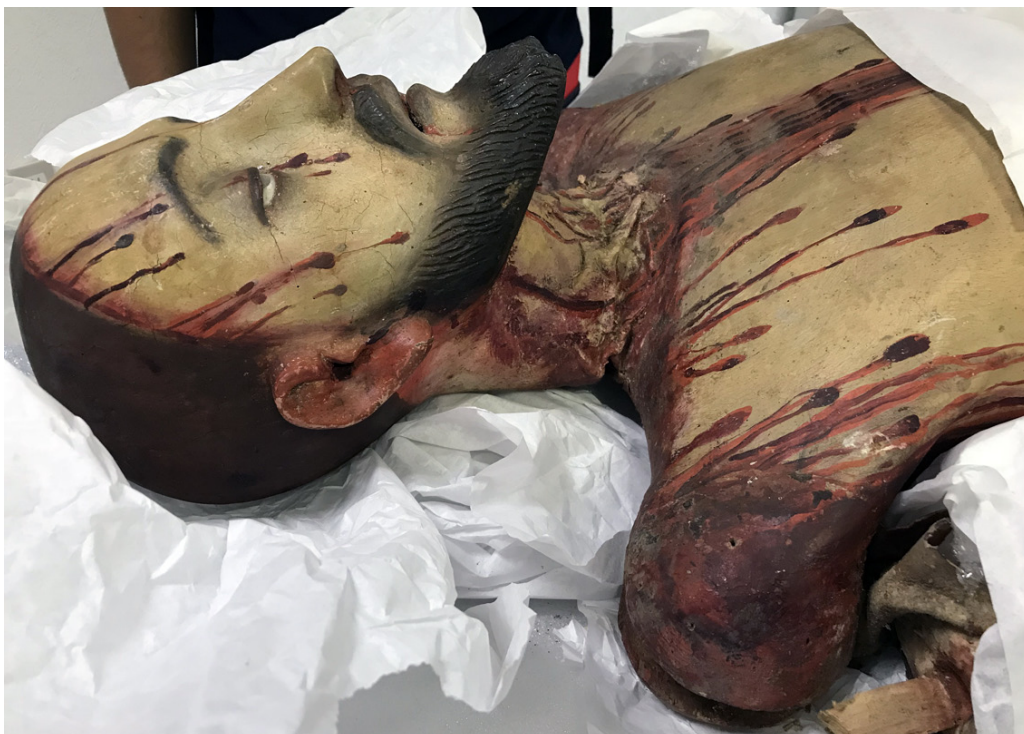
Figura 4. Región del cuello donde se adquirió la muestra número 2. Imagen: ©Julio Sierra, UPC, 2018.

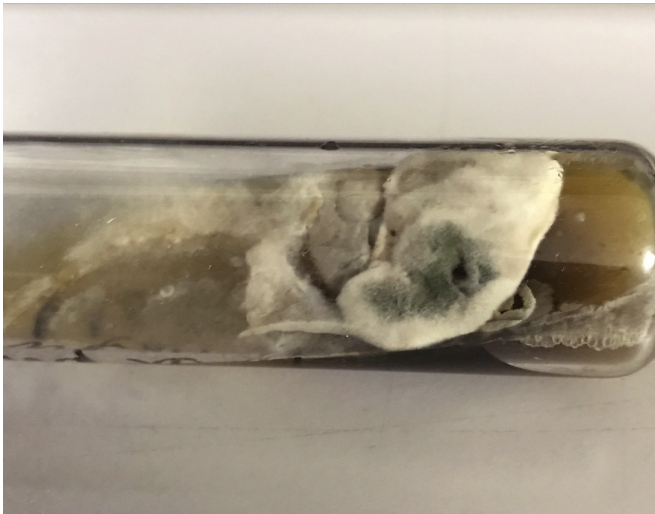
Figura 7. Micelio vegetativo para identificación con expresión de color negruzco para su identificación a los veintidós días.  
Imagen: ©Julio Sierra, UPC, 2018.

Las muestras se observaron al haber transcurrido una semana de cultivo, el 11 de octubre de 2018 (Figura 5), once días después, el 22 de octubre (Figura 6) y cinco días después, el 27 de octubre (Figura 7). Al finalizar se distinguió claramente el ennegrecimiento del cultivo de la región del hombro, identificándose como *Cladosporium* spp (Figura 8). En la tabla 1 se desglosan a detalle las observaciones hechas durante las fechas mencionadas anteriormente, como se puede apreciar, las características pertenecen a los mohos hialinos septados o hipomicetos (Ver tabla 1).

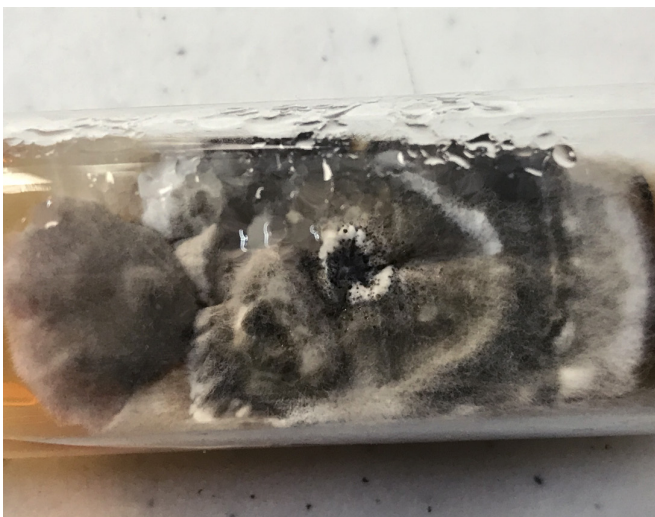
Figura 8. Crecimiento micelial a los veintidós días que sugiere la presencia de *Cladosporium spp.*  
Imagen: ©Julio Sierra, UPC, 2018.

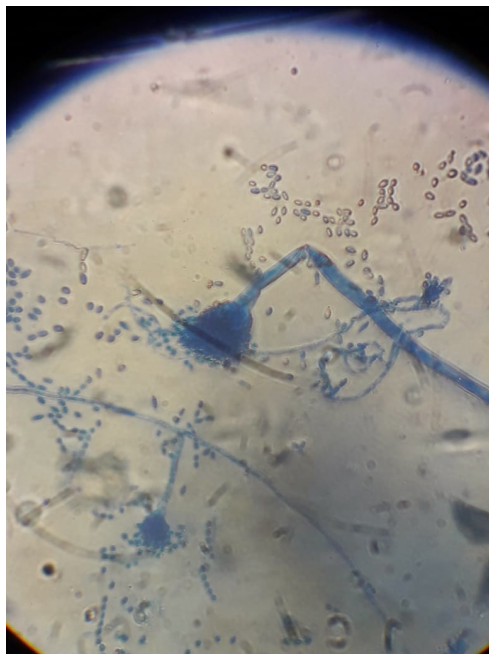
Figura 9. Identificación de *Aspergillus Flavus* con azul de lactofenol. Imagen: ©Alejandro Rueda, UPC, 2018.

En ambas muestras se identificó *Aspergillus flavus* (Figura 9), el cual es uno de los mohos más comúnmente aislado en el área de micología. Las colonias son de crecimiento rápido en forma de pelusa y conforme pasa el tiempo el desarrollo de las cabezas tienen una coloración azul-verdosa. Microscópicamente se observan sus conidióforos con vesículas como globos protegiendo el micelio vegetativo. Su conidióforo es liso, relativamente corto (300-500 µm) extendido en una vesícula en forma de frasco. Las filídes se desarrollan en una hilera única (uniseriada) al eje del conidióforo. Las conidas son rugosas de forma redonda u oval.

El *Aspergillus flavus* es el patógeno más importante del género *Aspergillus*. Su característica es de crecimiento rápido y cuando sus cabezas se desarrollan tiene una apariencia amarillo-verdosa. Sus conidas son rugosas, largas (400 a 700 µm), elípticas o redondas. Las filídes son dobles biseriadas.
