**Deterioro y afectaciones por siniestros naturales,
antropogénicos y ambientales en zonas arqueológicas: una
nueva perspectiva para la mitigación integral de la geografía
aplicada a la arqueología ante el cambio climático 38**

Hacia un plan de gestión de riesgos de desastre para sitios con patrimonio gráfico-rupestre en México

Deterioro y afectaciones por siniestros naturales, antropogénicos y ambientales en zonas arqueológicas: una nueva perspectiva para la mitigación integral de la geografía aplicada a la arqueología ante el cambio climático

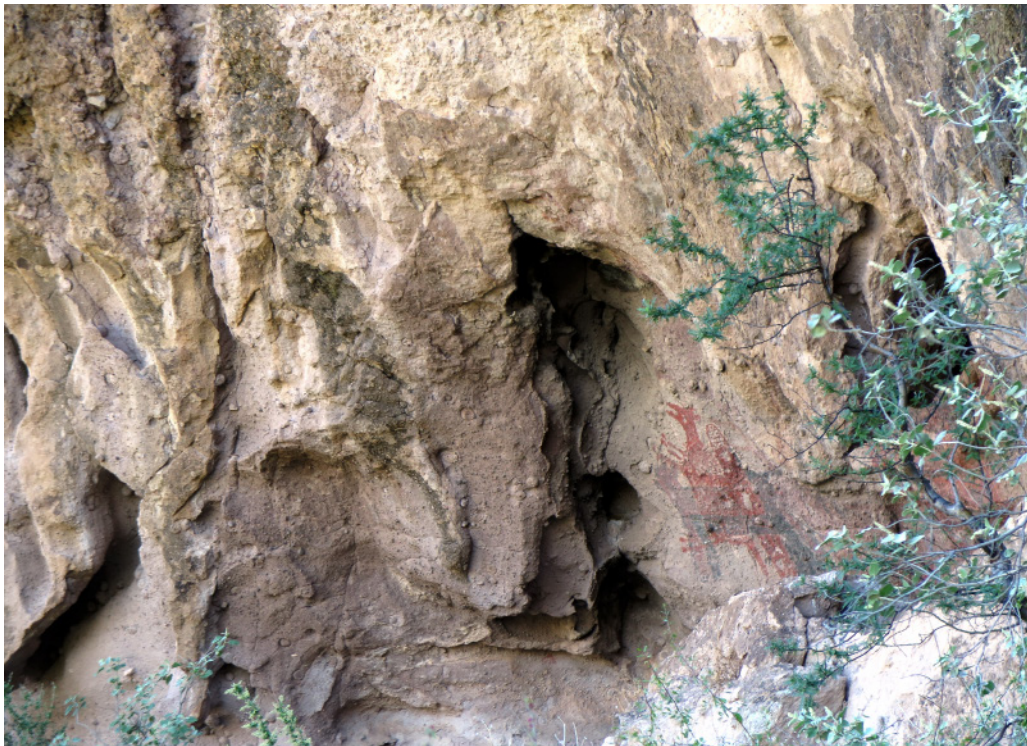
Figura 1. Sitio rupestre Cuesta de San Pablo 1 en la Sierra de San Francisco, Baja California Sur.
Imagen: ©CNCPC-INAH, 2017.

A lo anterior, se suma su especial característica como sitios patrimoniales en donde los valores culturales y naturales se integran en una unidad indisociable (Cruz, 2009:118). Ello, si bien los dota de atributos distintivos, también conlleva una alta vulnerabilidad a sufrir afectaciones y deterioros originados por amenazas naturales y/o antrópicas que ponen en riesgo su conservación (Figura 1).

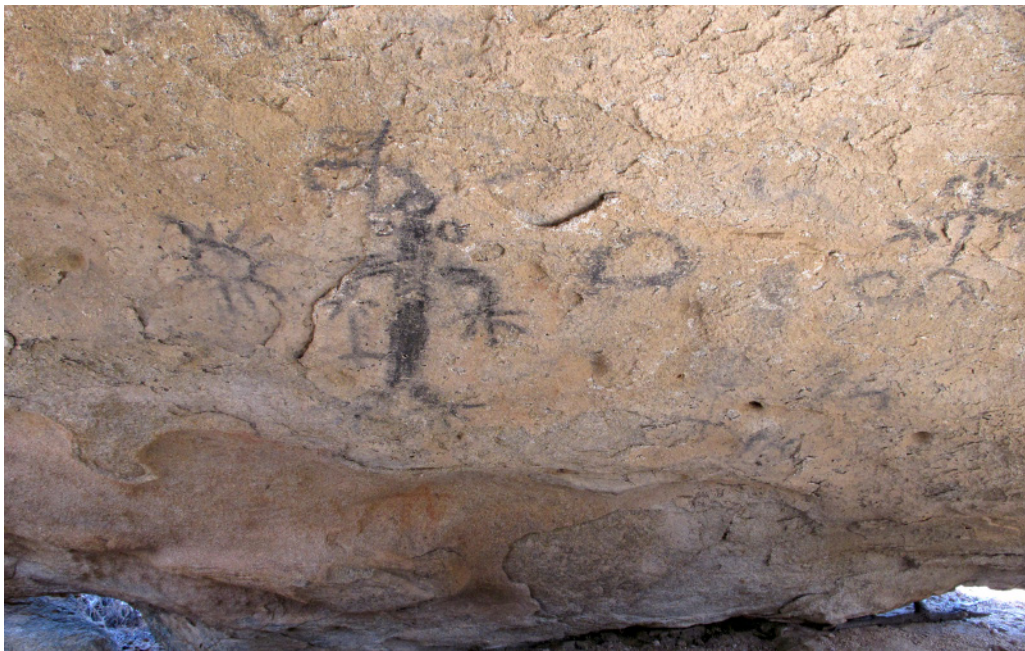
Figura 2. Pinturas rupestres del Resguardo El Hombre y El Sol en la zona arqueológica El Vallecito, Baja California. Imagen: ©CNCPC-INAH, 2017.

Como se puede deducir, la conjunción de todas estas condicionantes determina el nivel y tipo de vulnerabilidad que presentan los sitios rupestres, no sólo frente a eventos excepcionales o súbitos, sino frente a amenazas cuyo impacto es gradual y acumulativo (Figura 2). La recolección y categorización de datos e información sobre estas condicionantes, que puede realizarse con el apoyo de listas de verificación, resulta básica para precisar la situación en que se encuentra cada sitio rupestre en un escenario real y actual.

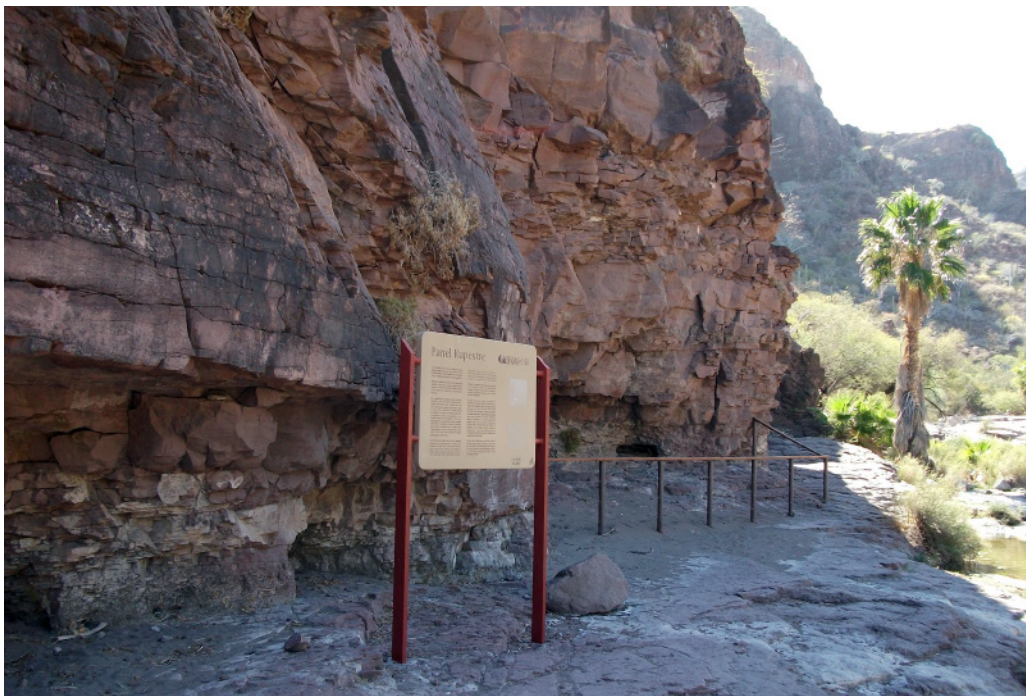
Figura 6. Estado de conservación del sitio rupestre Cuevas Pintas, Baja California Sur en el año 2010.
Imagen: © Carlos Mandujano - Centro INAH Baja California Sur, 2010.

El sitio rupestre Cuevas Pintas, en Baja California Sur, se ha afectado por el embate reiterativo de tormentas tropicales y huracanes que han provocando la alteración de los valores naturales del paraje, así como de los valores culturales del sitio, en especial de sus pinturas rupestres, en donde ha incidido el arrastre de toneladas de rocas y sedimentos desde las partes altas del paraje hasta sepultar el abrigo con diseños rupestres, así como las condiciones microambientales cambiantes que se registraron durante esos eventos. En este caso, los riesgos por las amenazas naturales se potenciaron por el impacto de la actividad humana, ya que la modificación del trazo de la carretera adyacente al paraje, provocó cambios en las características del terreno y en la trayectoria de las escorrentías, lo que acentuó la problemática de deslaves. Debido a lo anterior, Cuevas Pintas ha tenido que ser protegido mediante un sistema controlado de enterramiento con monitoreo microambiental (Cruz *et al.*, 2016a) (Figuras 6 y 7).

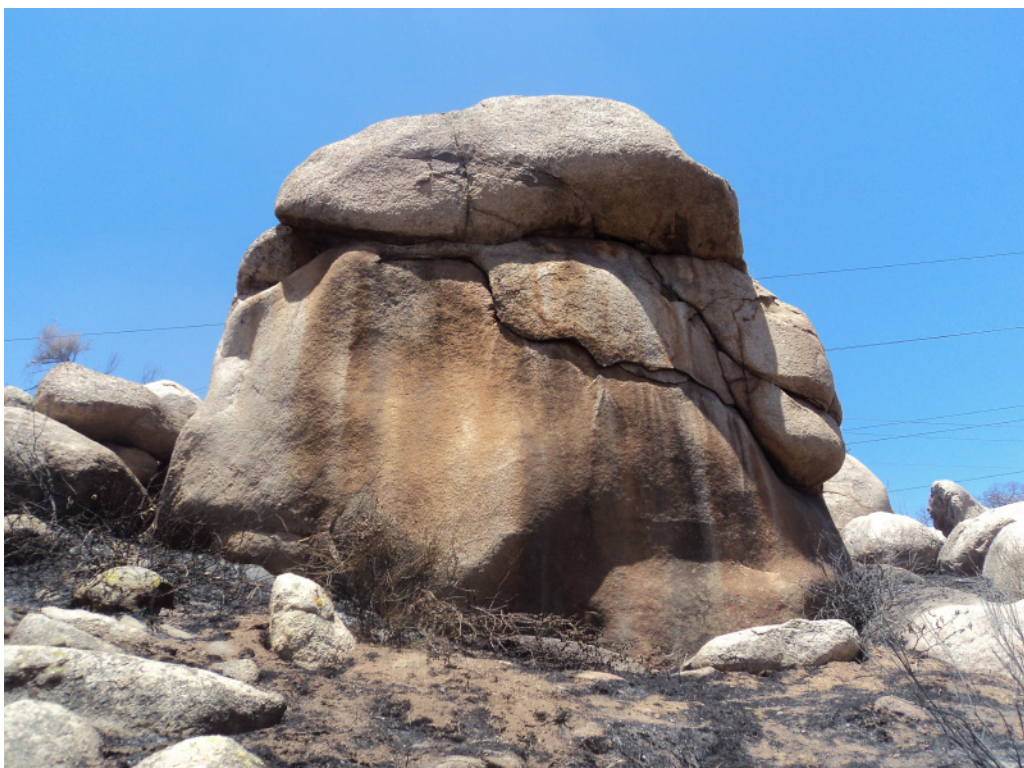
Figura 8. Sitio rupestre roca de San José afectado por un incendio en el año 2012. Imagen: Carlos Chávez Reyes - Centro INAH Baja California, ©INAH, 2012.

En cuanto a sitios afectados por incendios, cabe mencionar el caso de Roca de San José, en Baja California, sitio en el que, si bien las áreas con pintura rupestre han tenido una afectación menor, se encuentra en alto riesgo de que un evento de esta naturaleza pueda volver a presentarse, debido sobre todo a las características semidesérticas del paraje y a las altas temperaturas que se verifican sobre todo en la temporada de sequía (Cruz *et al.*, 2010) (Figura 8).

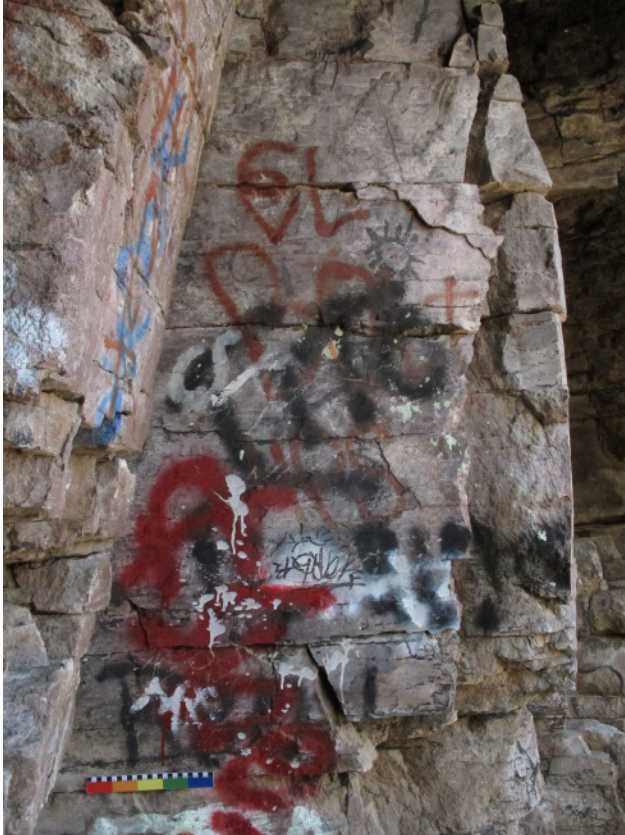
Figura 9. Pinturas rupestres del sitio Cerro Largo en Sonora afectadas por *graffiti* ante el descontrolado crecimiento de la mancha urbana. Imagen: ©Adriana Castillo Bejero, CNCPC-INAH, 2016.

Por último, y en referencia a sitios rupestres amenazados por los crecimientos urbanos desmedidos, cabe destacar los casos de Cerro Largo y El Jito en Sonora, que se encuentran actualmente afectados en sus valores naturales y en alto riesgo de sufrir deterioros directos en sus distintos elementos arqueológicos, entre ellos, las manifestaciones gráfico-rupestres (Cruz *et al.*, 2016c) (Figura 9).

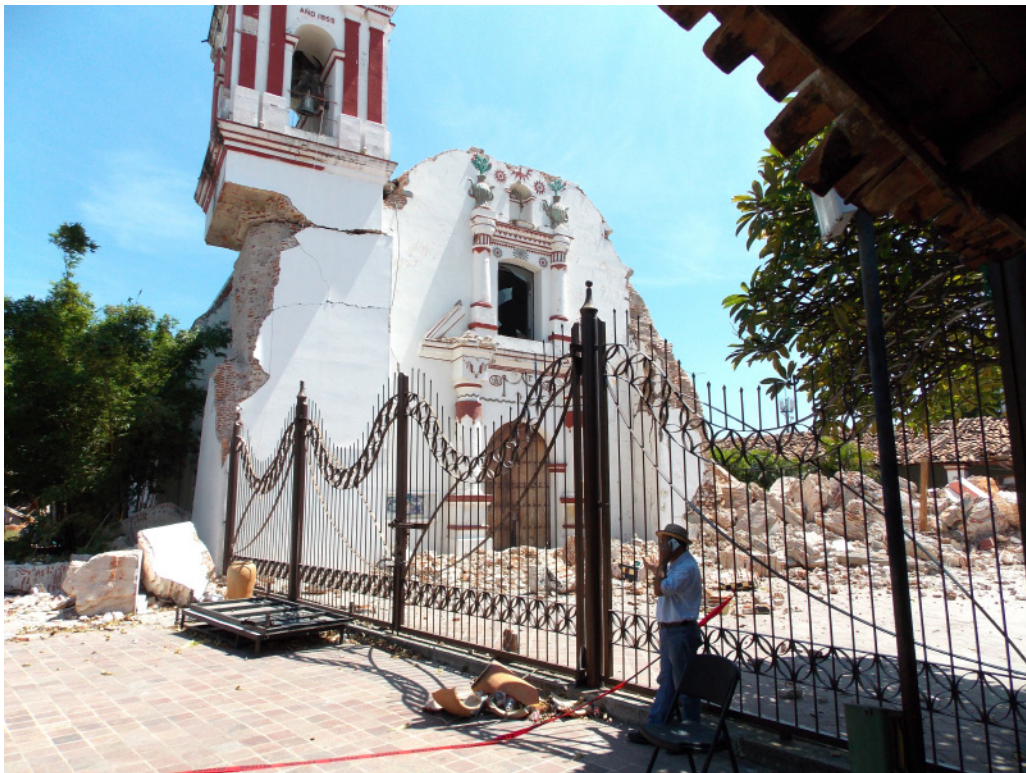
Figura 1. Fachada principal del templo de San Vicente Ferrer, Juchitán de Zaragoza, Oaxaca.
Imagen: Salem Ojeda Cabrera @CINAHO-INAH, 2017.

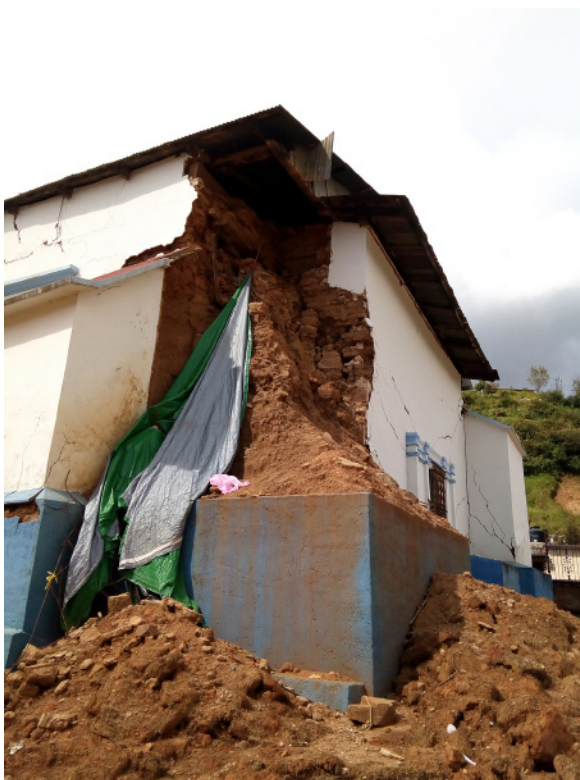
Figura 2. Daños arquitectónicos en la parroquia de la Asunción de María, Santa María Ozolotepec, Miahuatlán, Oaxaca. *Imagen: Salem Ojeda Cabrera ©CINAHO-INAH, 2017.*

Otro de los puntos relevantes (y que reitera el programa) es el fomento de la cultura de prevención y disminución de riesgos, muchas de las pérdidas materiales fueron originadas o agravadas por el descuido, el poco mantenimiento que se le da a los bienes patrimoniales o las modificaciones a que han sufrido a través del tiempo. Esto se puede adjudicar a diferentes factores: el principal, la escasez de información y recursos que existe en cada comunidad; falta de comunicación entre las comunidades y el Instituto; en ocasiones incluso el desconocimiento de la existencia del Instituto y las leyes que protegen los bienes culturales (Figura 2).

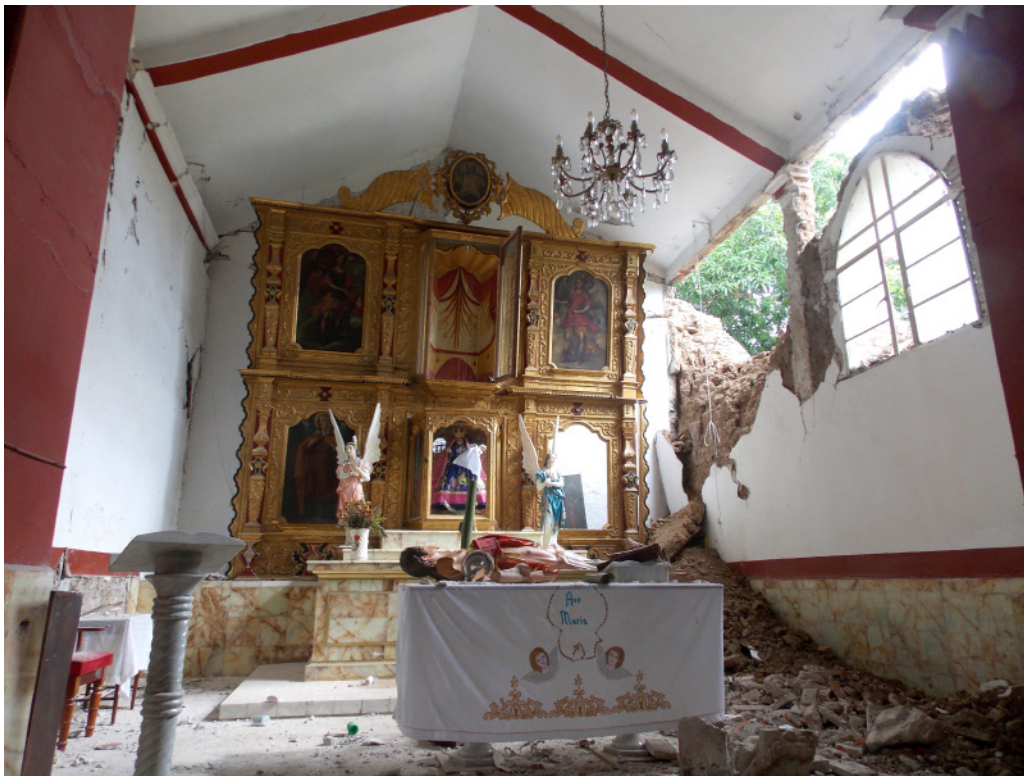
Figura 3. Bienes inmuebles por destino en riesgo de colapso, templo de San Sebastián Santo Domingo Tehuantepec, Oaxaca. Imagen: Salem Ojeda Cabrera ©CINAHO-INAH, 2017.

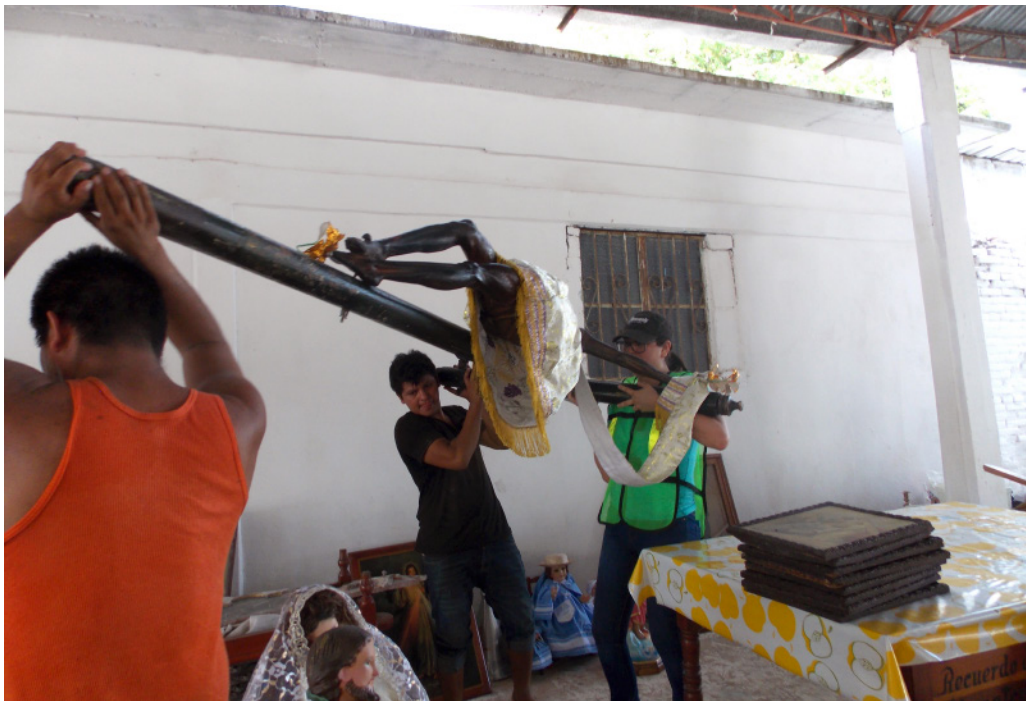
Figura 4. Resguardo y protección emergentes de los bienes muebles, pertenecientes al templo de San Jerónimo Doctor, barrio de San Jerónimo, Santo Domingo Tehuantepec, Oaxaca. Imagen: Salem Ojeda Cabrera ©CINAHO-INAH, 2017.

Esta necesidad ha llevado a resultados cordiales con los habitantes de las comunidades, ya que ellos mismos se prestan al diálogo, y los restauradores, a la explicación de los procesos para hacer efectivo el seguro en caso de desastres naturales. Esta comunicación también ha servido para que las comunidades expongan sus dudas con los profesionales de otras áreas, como es el caso de los arquitectos, quienes a menudo explican los riesgos latentes en edificios dañados y que podrían poner en riesgo vidas humanas (Figura 4).

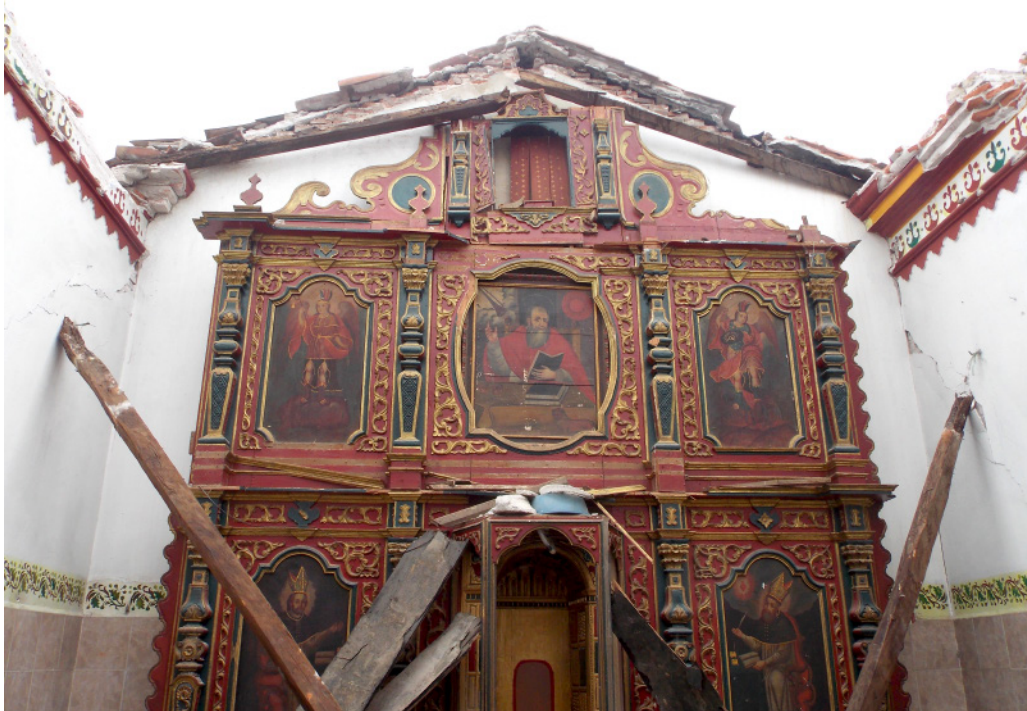
Figura 5. Desplome de cubierta en el templo de San Jerónimo Doctor, barrio de San Jerónimo Santo Domingo Tehuantepec, Oaxaca. Imagen: Salem Ojeda Cabrera ©CINAHO-INAH, 2017.

Las brigadas de atención son el primer contacto del Instituto con las consecuencias del desastre natural. Estos equipos se forman regularmente por un arquitecto y un restaurador por parte del INAH y otro arquitecto más por parte de la aseguradora que se conoce como técnico ajustador.³ El Centro INAH conformó un equipo de organizadores de rutas de inspección para diseñar éstas teniendo en cuenta la accesibilidad, distancia y tiempo requerido para cada lugar asignado y poder llevar a cabo la primera identificación. Los equipos de cada brigada se encargaban, in situ, de cuantificar los daños e identificar las zonas con mayor y menor afectación con el propósito de reunir la información suficiente (Figura 5).

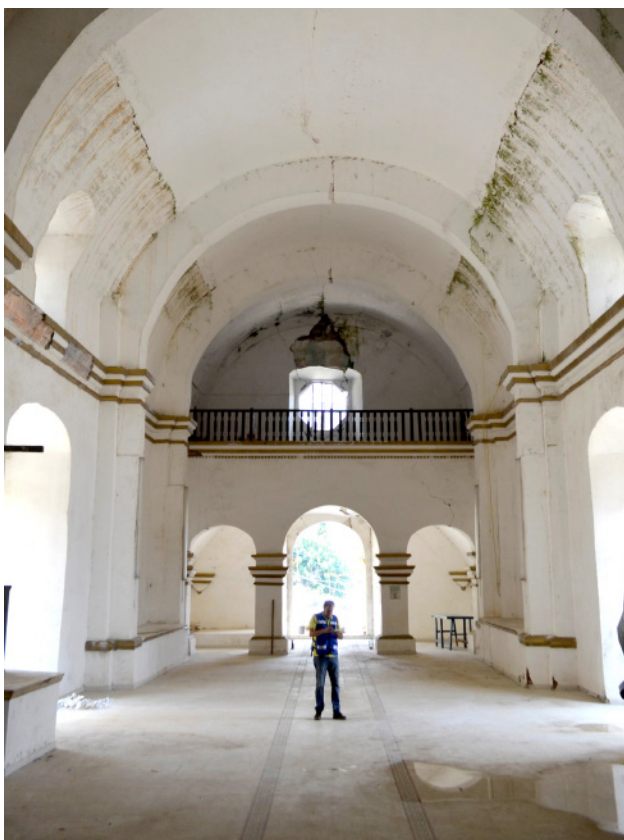
Figura 6. Técnico ajustador realizando levantamiento y cuantificación de daños en el templo de San Cristóbal, San Cristóbal Lachirioag, Villa Alta, Oaxaca. *Imagen: Salem Ojeda Cabrera ©CINAHO-INAH, 2017.*

Por otra parte, los formatos con que se trabajó al inicio no eran vigentes o no cumplían con las necesidades presentes, ya que éstos se habían realizado en el año de 1999 y no se habían actualizado. Con ello el personal de restauración se vio en la necesidad de invertir tiempo y recursos humanos para modificarlos y adaptarlos a las problemáticas del presente (Figura 6).

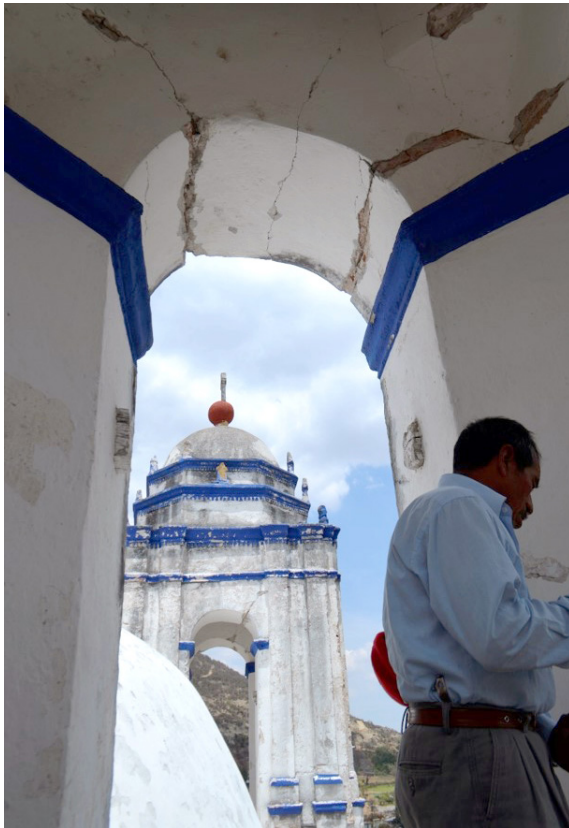
Figura 7. Revisión de daños en campanario, Zimatlán, Oaxaca. Imagen: Salem Ojeda Cabrera ©CINAHO-INAH, 2017.

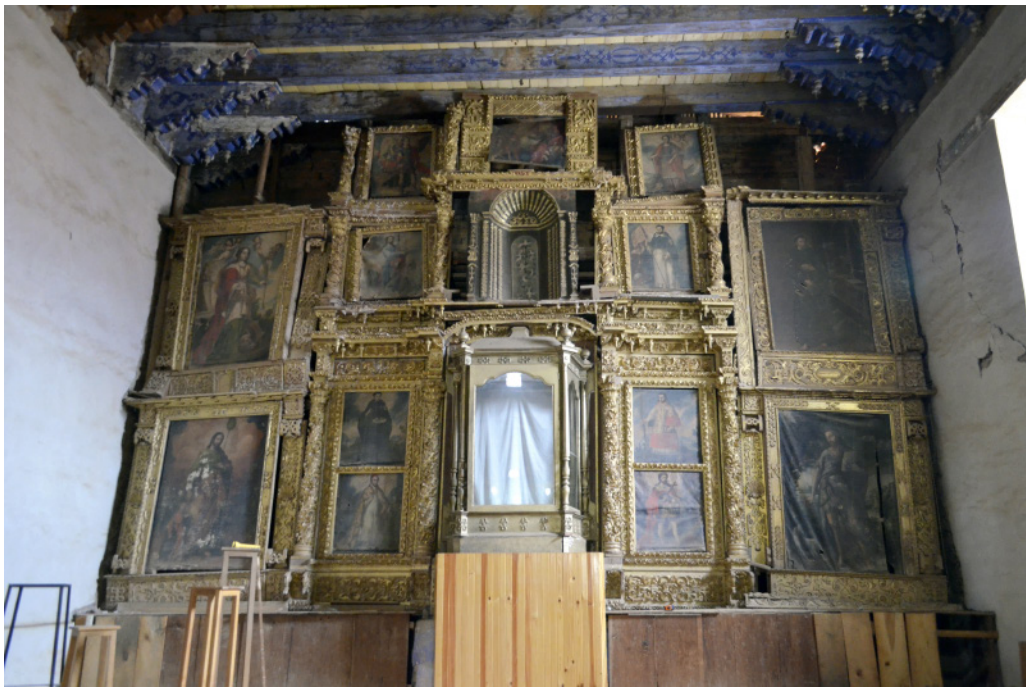
Figura 8. Daños sobre la estructura del retablo principal del templo de la Asunción de María, Santa María Ozolotepec, Miahuatlán, Oaxaca. Imagen: Salem Ojeda Cabrera ©CINAHO-INAH, 2017.

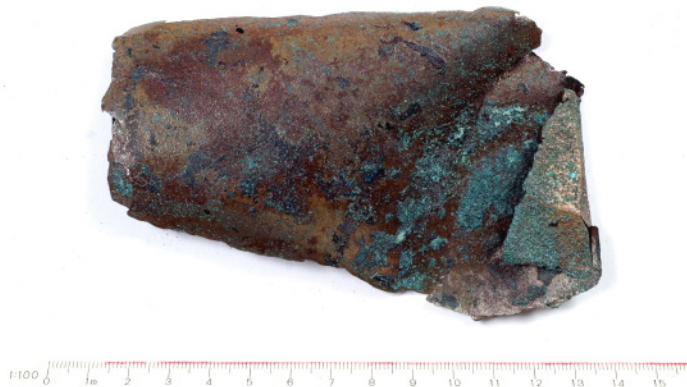
Metales del Galeón de Manila, Baja California, 2012. Imagen: @Fototeca CNCPC-INAH.
Reproducción autorizada por el INAH.

También aparecen como anexos los litados de materiales arqueológicos que fueron trasladados a la SAS¹⁴ y los que ingresaron a la CNCPC para su estabilización y conservación.¹⁵ En esta última relación, se especifican el elemento, número de piezas y descripción de los materiales, sumándose: 29 de cobre; dos de hierro; uno de madera; cinco de metal no identificado; 45 de plomo y uno de plata.¹⁶

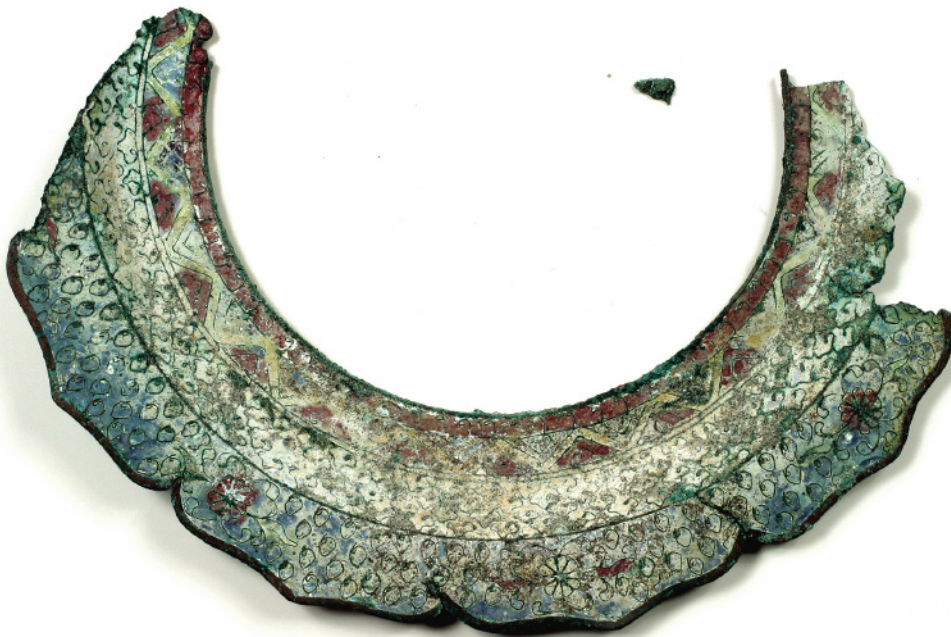
Marco metálico asiático. Arqueología Subacuática. Proyecto Galeón de Manila, Baja California, s/f.
Imagen: @Fototeca CNCPC-INAH. Reproducción autorizada por el INAH.

De todos los datos que se consignan en el reporte resultan sugerentes los que posicionan a esta pieza como de origen chino debido, entre otras cosas, a la identificación de la técnica de manufactura conocida como *cloissonné* o esmaltado alveolado. Tratándose de un esmalte pintado, y entrelazando los datos del hallazgo y la posible época de la manufactura, se consideró viable suponer que se trata de un producto de intercambio comercial asiático importado durante la época colonial.

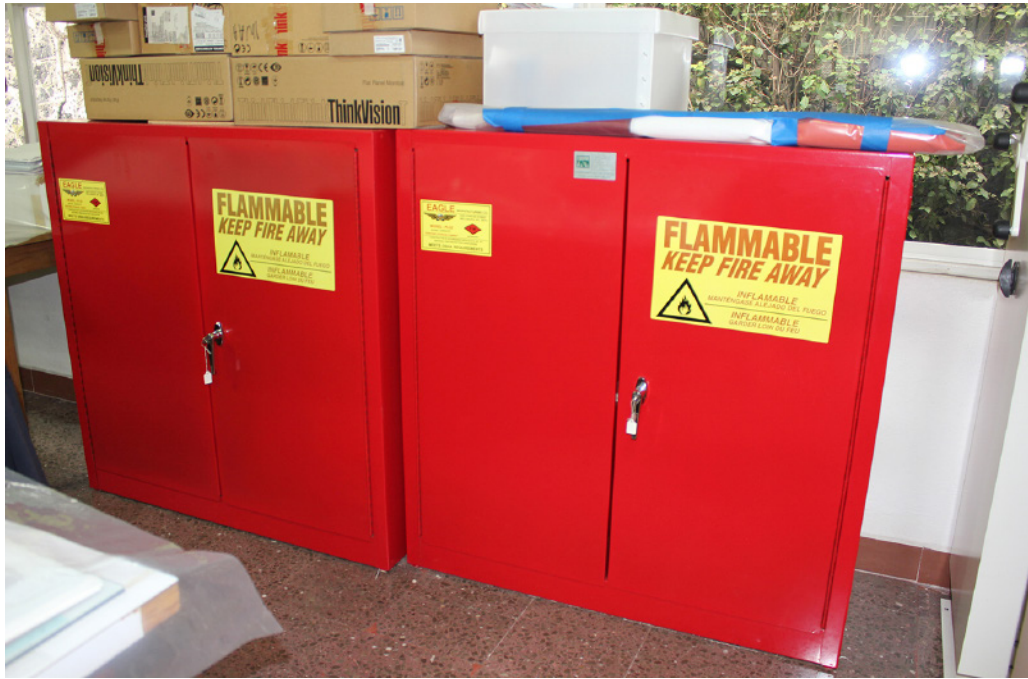
Estantes especiales para guardar sustancias peligrosas. Imagen: ©María Bertha Peña Tenorio.

- Los muebles de trabajo y/o almacenaje de bienes culturales, deben ser los adecuados de acuerdo al tipo de bienes y materiales que los conforman.
- Los estantes deben estar fijos a piso y muros para evitar caídas. Los objetos pesados se colocan en la parte baja, y los pequeños se guardan en cajas, protegidos con material de amortiguamiento para evitar fricciones.
- Guarde las sustancias peligrosas en los recipientes y estantes específicos y siga las recomendaciones para manejo de químicos y sustancias peligrosas.

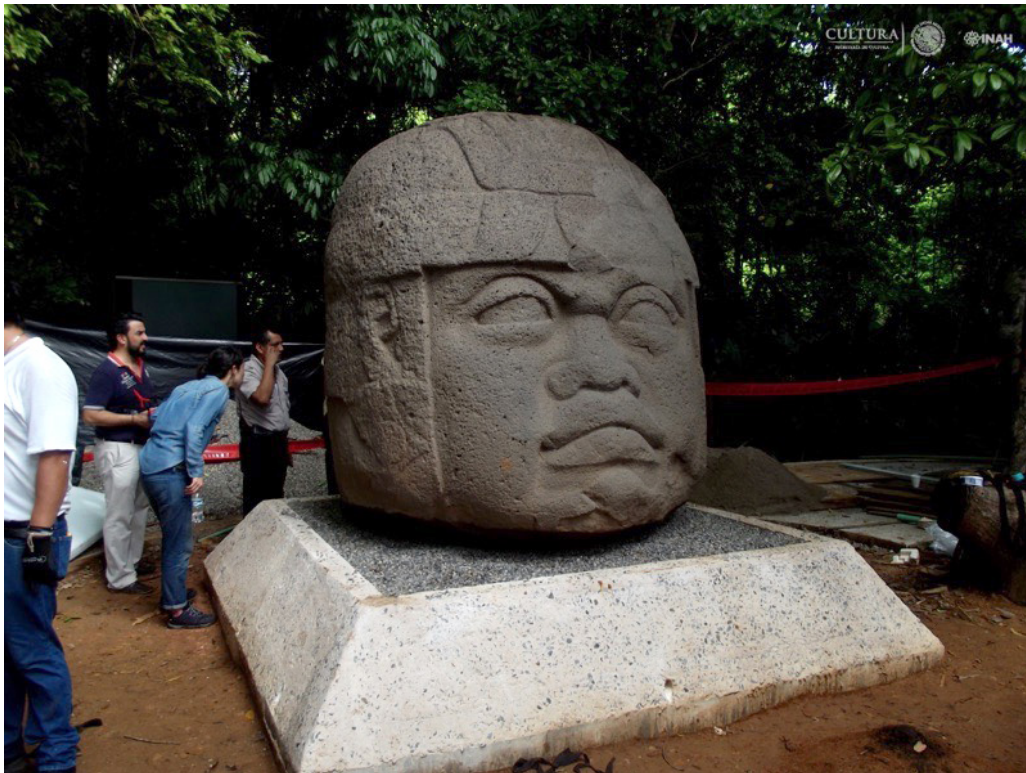
Traslado del Monumento 1 de La Venta a su nueva base para prevenir daños por riesgo de inundación. Imagen: ©INAH, 2017.

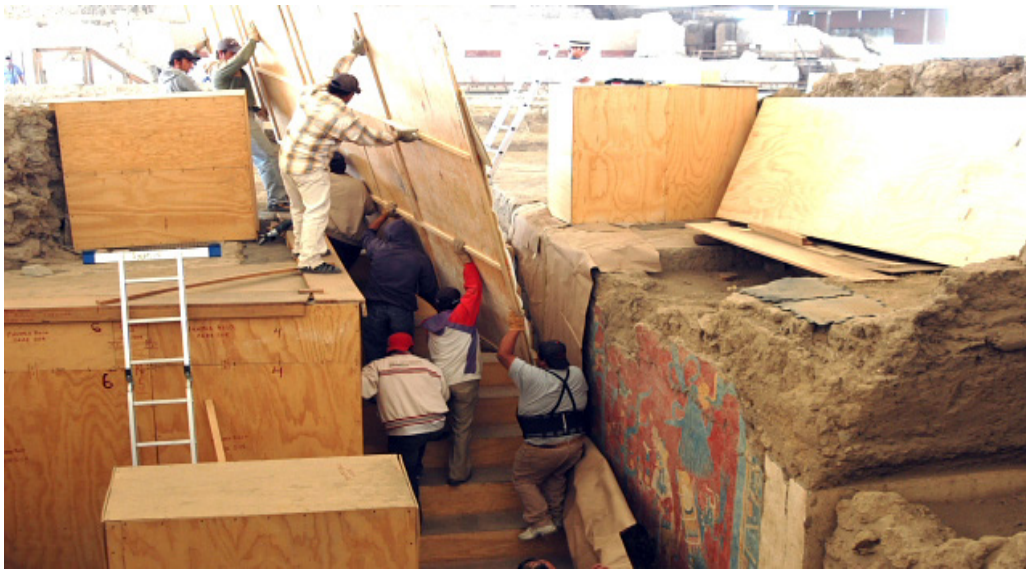
Figura 3. Colocación de placas de triplay para proteger la pintura mural en la zona arqueológica de Cacaxtla. Imagen: ©CNCI-INAH.

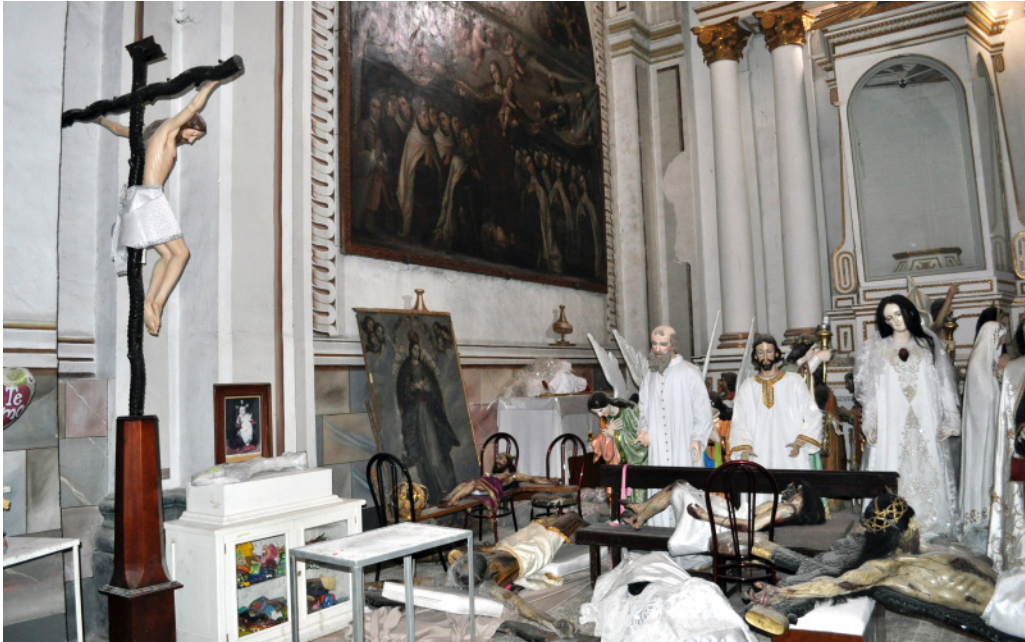
Resguardo de imágenes en la parroquia de la Natividad, Atlixco, Puebla.

Pablo Vidal informó que dentro del campo de bienes se registraron daños mayores principalmente en recubrimientos arquitectónicos tales como: yesería dorada, decoración, pintura mural, argamasa modelada, mosaicos de ladrillo y azulejo. Además se vieron afectados retablos, pinturas, púlpitos, órganos y esculturas.

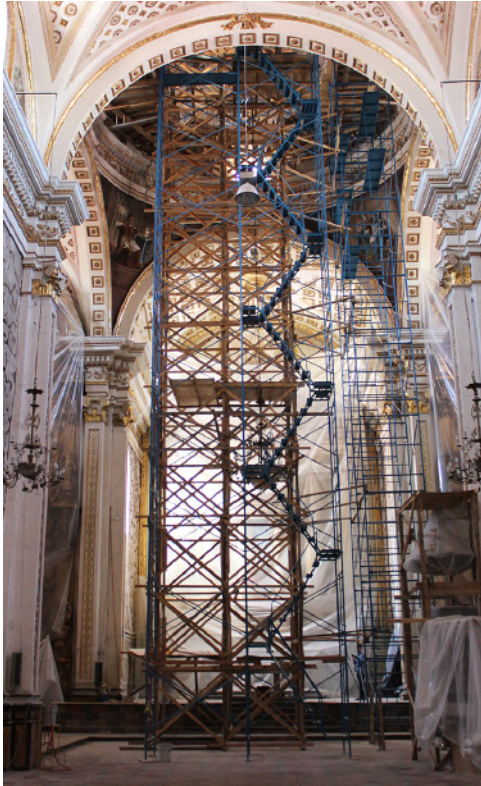
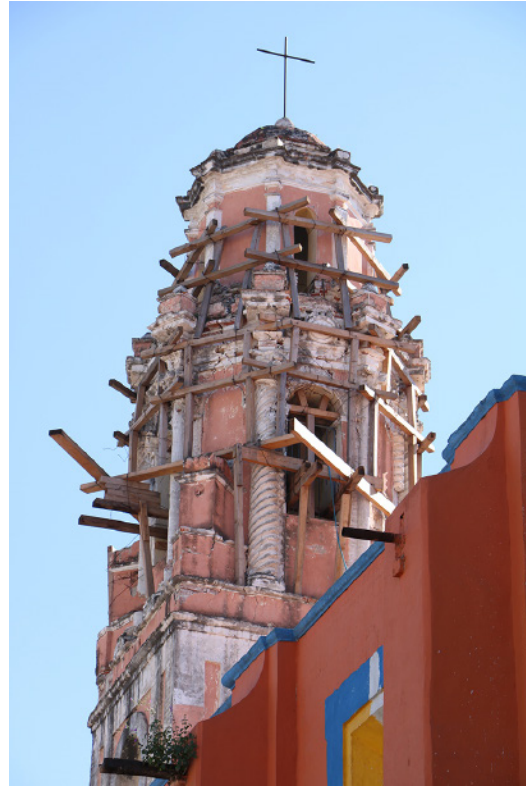
Apuntalamientos en la parroquia de la Natividad y el campanario de la iglesia de Santa Clara en Atlixco, Puebla. Imagen: Oscar Gutiérrez Vargas, ©CNCPC-INAH, 2018.

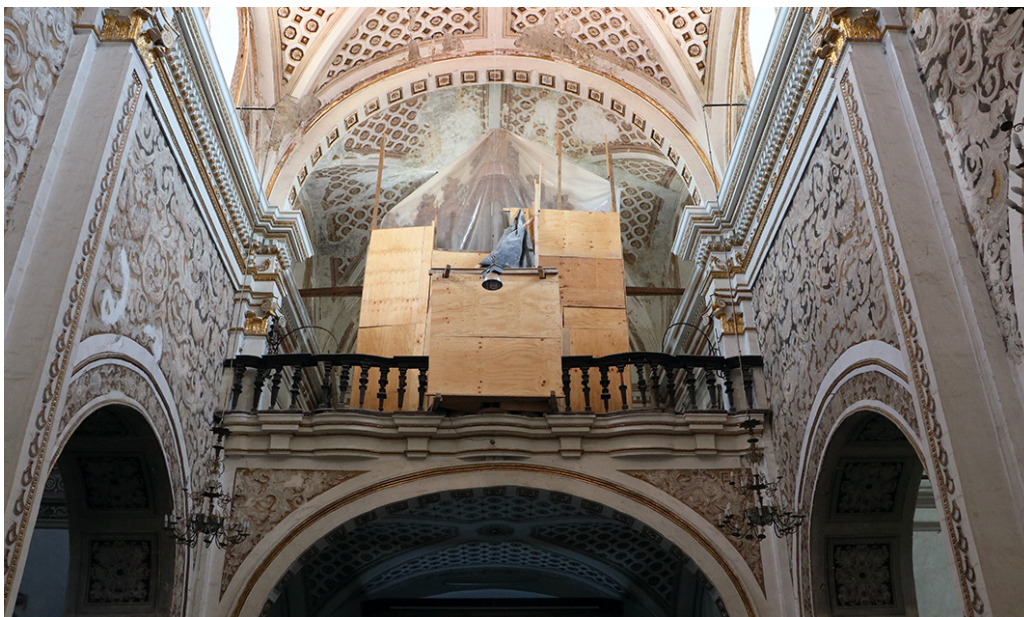
Encofrado de pintura de caballete en la iglesia de Santa Clara, Atlixco, Puebla. Imagen: Oscar Gutiérrez Vargas, ©CNCPC-INAH, 2018.

El encofrado se aplica principalmente en púlpitos, retablos, pinturas de gran formato y órganos. En los contenedores, los bienes son embalados con materiales específicos de acuerdo con los requerimientos de cada pieza, el conjunto queda protegido al final con una caja hecha de madera y triplay.

En la ciudad de Atlixco se realizó el procedimiento de encofrado de bienes artísticos en los templos de Santa Clara, La Merced y la parroquia de Nuestra Señora de La Natividad.

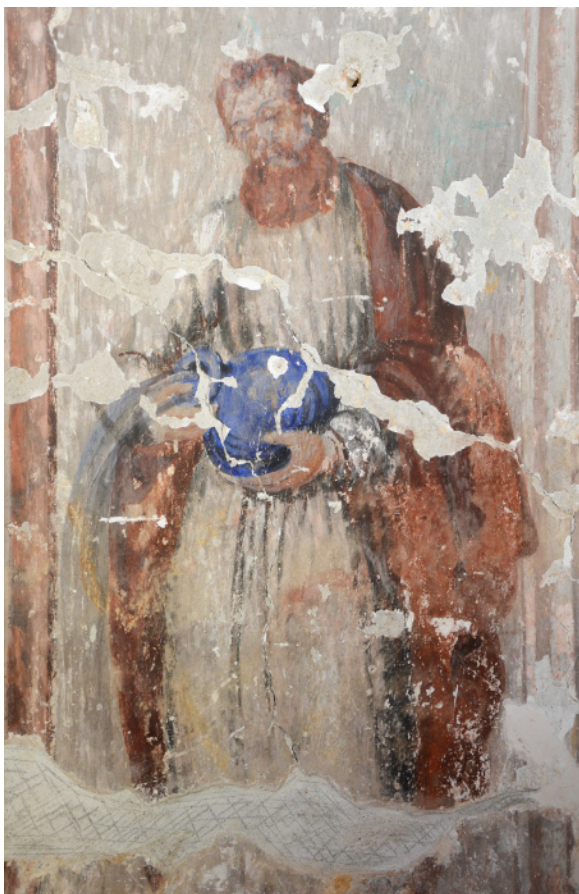
Detalle de pintura mural de la capilla. Profeta san Florián. Imagen: Oscar Gutiérrez Vargas, ©CNCPC-INAH, 2018.

En cuanto a la pintura mural, explicó Gabriela Mazón, presenta deterioros estructurales profundos y serios, ya que los aplanados se encuentran deleznable y perdidos en un 40%, aproximadamente. Por lo tanto, los tratamientos se enfocaron en devolver la estabilidad estructural a los aplanados por medio de la consolidación por inyección y aplicación de resanes y ribetes de seguridad, así como la eliminación de intervenciones anteriores dañinas.

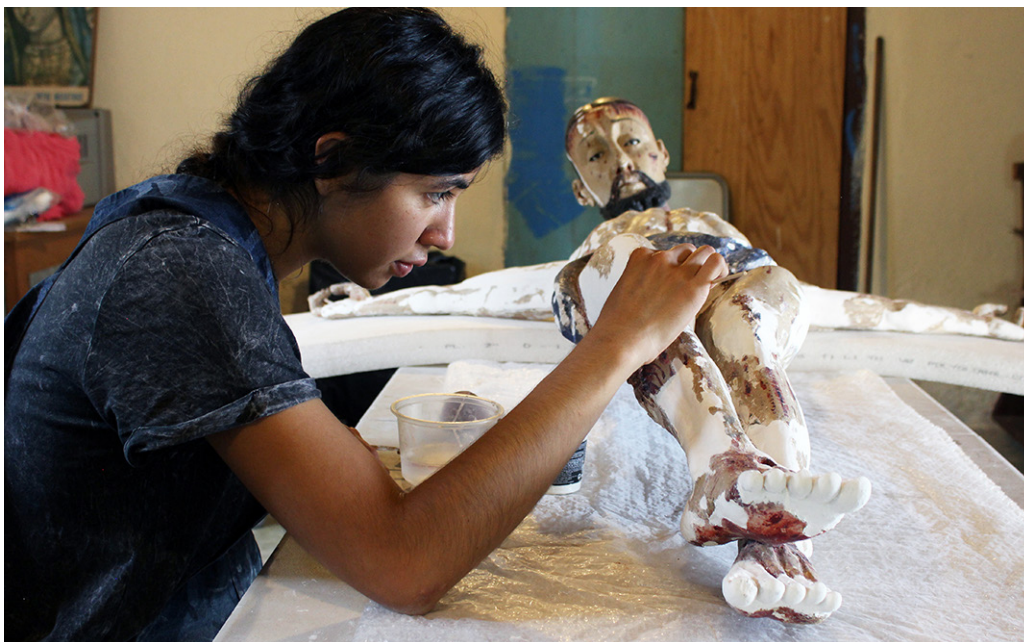
Aplicación de resane a Cristo Crucificado. Restauradora Daniela Ortega.
Imagen: Oscar Gutiérrez Vargas, ©CNCPC-INAH, 2018.

Daniela Ortega Espinoza, restauradora integrante del equipo de trabajo, se dedicó a la intervención del Cristo crucificado del retablo de la capilla: una escultura de madera de finales del siglo XVIII que tenía problemas estructurales importantes ocasionados por un severo ataque de insectos xilófagos y por intervenciones anteriores realizadas con materiales incompatibles con los originales, que afectaban su volumetría y ocasionaban deterioros a la madera. Además, tenía repintes con materiales de baja calidad que se habían deteriorado considerablemente.

La restauración del Cristo comenzó con una fumigación (proceso aplicado a todos los bienes de la capilla), para, posteriormente, rellenar todas las galerías hechas por los insectos. También se eliminaron las intervenciones anteriores que resultaban perjudiciales para la escultura, primero el repinte, que se retiró con mucho cuidado y trabajo de forma mecánica, esto permitió recuperar satisfactoriamente una policromía más antigua, estable y de mejor calidad. Después, se eliminaron intervenciones estructurales, lo que facilitó corregir la posición del cuello y de los brazos de la escultura. En el futuro, la restauración se enfocará en los procesos de acabado, mediante la restitución de la base de preparación y de color, precisó Ortega Espinoza
