CONSERVACIÓN Y RESTAURACIÓN

## Boletín de la CNCPC DICIEMBRE 2014 N4

Revisión histórica de la Carta de Venecia en su 50 aniversario ..... 7  
*Dra. Valerie Magar Meurs*

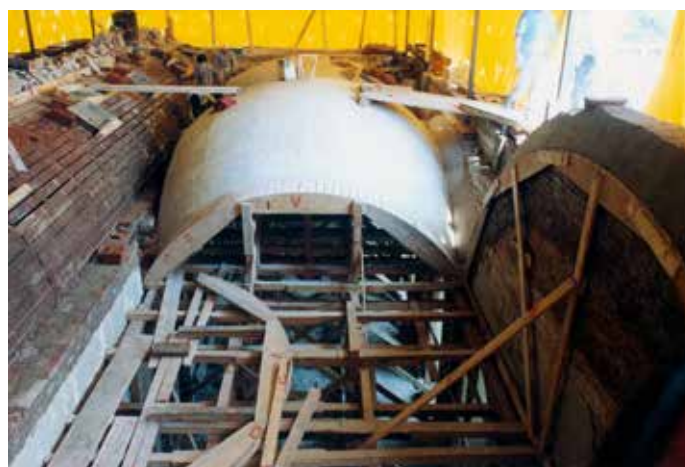
▲ Restitución de bóvedas. | © INAH, 1994.

El visitante en su recorrido, para muchos especialistas que opusieron resistencia al proyecto y evalúan las acciones realizadas, se enfrenta a zonas con acabados contrastantes: se justificó que con base en una sección original se aplanaron muros y bóvedas, 10,000 m<sup>2</sup> según el reporte, pero la colocación de dichos aplanados y la decisión de exposición de muros de ladrillo y mampostería, en muchos casos producto de reposiciones, no parece corresponder a un criterio integral o no se transmite de dicha forma; es decir, realmente no se comprende por qué existen pasillos con la totalidad del aplanado repuesto y bruñido y otros en la misma área con el ladrillo expuesto; habitaciones donde el ladrillo se encuentra aparente prácticamente en su totalidad y en otros parcialmente; la convivencia en un mismo espacio de mampostería y ladrillo expuesto y otros donde los muros fueron aplanados y bruñidos y el ladrillo de las bóvedas aparente, lo que puede decirse también para el enmarcamiento de vanos. Dicha confusión generó serias interrogantes en torno a su posible intención de denotación, ya que diferentes criterios conviven en espacios con gran porcentaje de reposición, principalmente en el primer nivel.

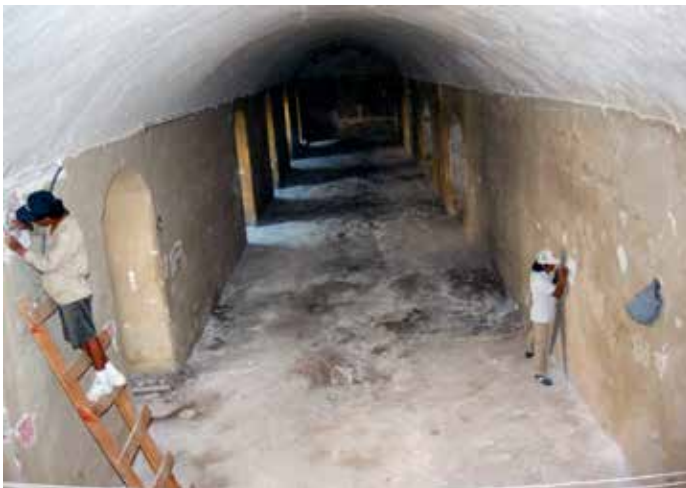
▲ Trabajo en muros. | © INAH, 1994.

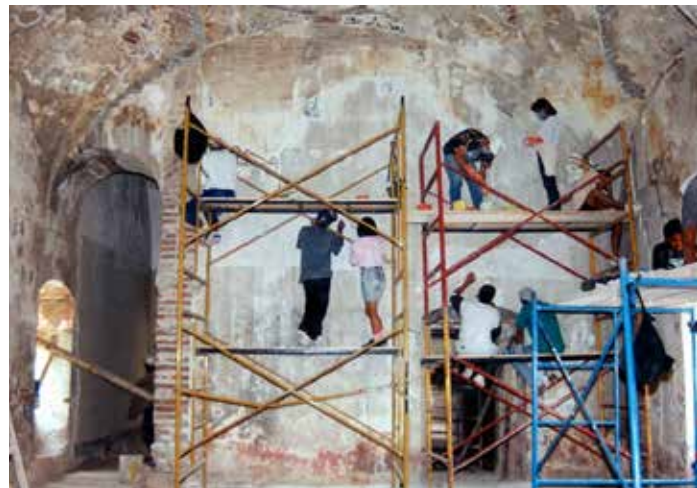
▲ Restauración de aplanados. | © INAH, 1994.

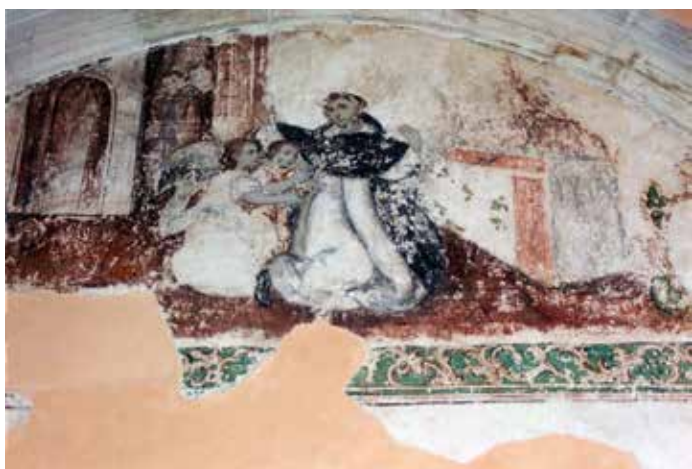
▲ *Detalle de un fragmento de pintura mural.* | © INAH, 1994.

Un punto similar al de los aplanados se observa en la pintura mural y relieves, se hace hincapié en su restauración procurando recuperar sus valores históricos y estéticos a partir de las descripciones del Padre Francisco de Burgoa y la información obtenida directamente en cada frente de trabajo, especificando que esto abarcó las correspondientes a los siglos XVI al XVIII y que en todo momento se contó con el debido sustento. Sin embargo, se observan espacios donde únicamente se tienden líneas, otros donde se restituye un gran porcentaje de la decoración perdida, lo que para muchos fue un exceso que incluso abarcó la reposición de elementos diminutos cuya falta, a la distancia de observación del

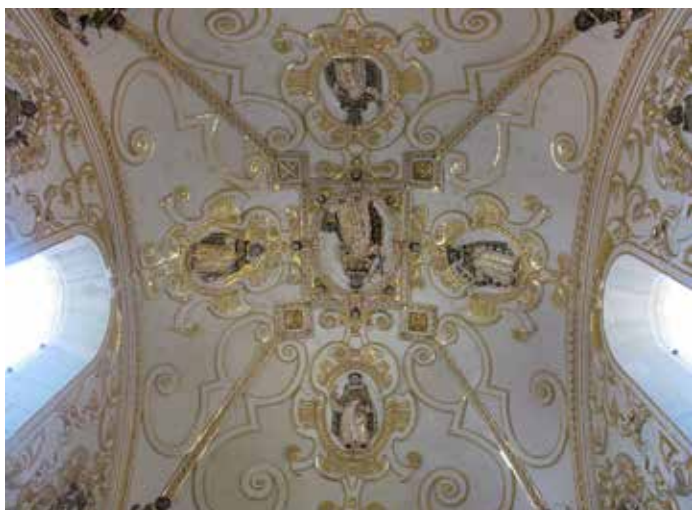
▲ *Detalle de la decoración de la bóveda de la escalera monumental.* | © INAH, 2014.

conjunto, no interferiría con la lectura integral de la imagen. De igual forma, la hoja de oro y su acabado levantó opiniones adversas, atribuyendo lo anterior a una intención de recuperar una apariencia original y llamativa, más que a una intervención que respete esa esencia antigua. Así como diferentes criterios de aplicación, grandes áreas redoradas y otras donde apenas se colocaron fragmentos de hoja de oro.

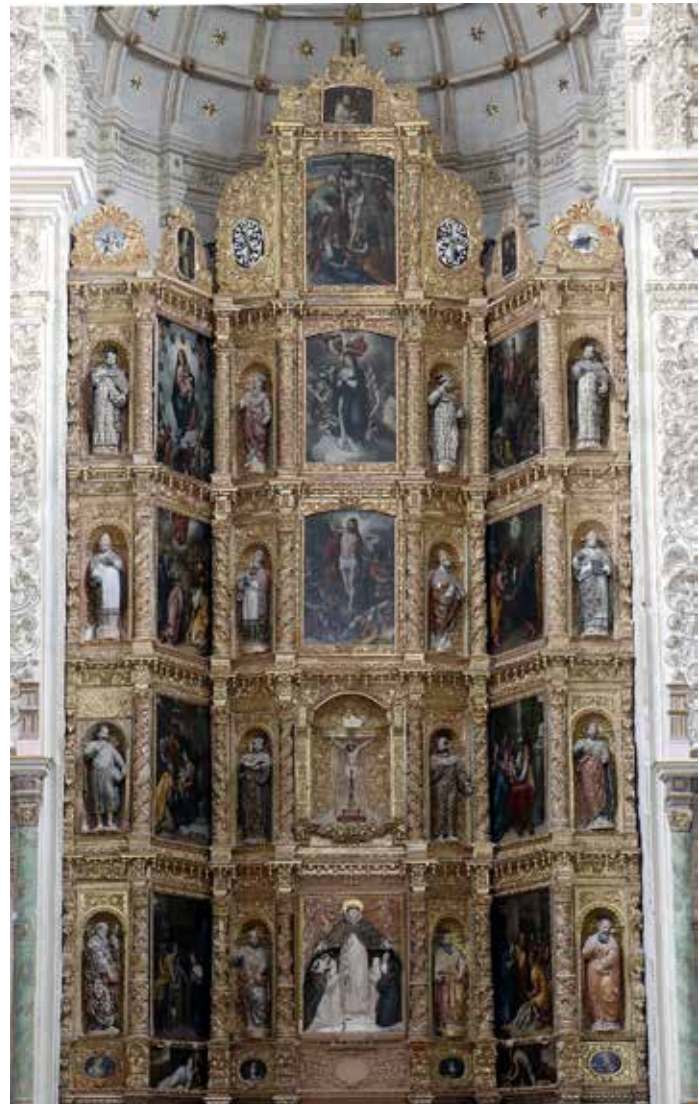
Este retablo es una obra de gran relevancia. Cuenta con una planta a manera de biombo con siete calles; mide 10.90 m de altura por 6.76 m de ancho, y alberga pinturas del siglo XVI, atribuidas al pintor sevillano Andrés de Concha.

Retablo principal de Santo Domingo Yanhuatlán. | © INAH, 2011. ►

La región donde se ubica el convento es altamente sísmica, por lo que es importante resaltar que las intervenciones que se realizaron antes de 1993 en el retablo principal, fueron únicamente acciones para detener la inestabilidad que presentaba el retablo. Estas se debían tanto a diferentes movimientos sísmicos que originaron una inestabilidad estructural

importante, como a problemas de manufactura del propio retablo, ya que la madera utilizada en la elaboración de una de las columnas del tercer nivel presentaba una severa pudrición por hongo debido a las características propias de la madera seleccionada. Estos daños provocaron que no soportara la carga que el sistema constructivo autoportante de este retablo descargaba en estos elementos y se provocaran deformaciones importantes. Aunadas a los movimientos sísmicos y al desprendimiento de varios tensores que originalmente evitaban que el retablo se proyectara hacia el frente, esto provocó una desestabilización en el retablo como lo reporta

en sus informes en 1976 la Dirección de Monumentos Históricos del INAH. En ese momento, se dictaminó el desplome de algunos puntos de hasta 30 cm, considerándolo "fuera de equilibrio" (RAMOS, 1993: 17). Es importante ver que los daños que se iban dando en el retablo por la inestabilidad que presentaba fueron los que encaminaron las intervenciones realizadas en los años 1957 y 1976: la primera fue la colocación, por parte de la entonces Secretaría de Cultura, posterior Secretaría de Asentamientos Humanos y Obras Públicas (SAHOP), de unos tensores de hierro en los capiteles de las columnas del sexto nivel para anclarlos al muro ábside, acción que, se pudo constatar, degolló varias columnas.

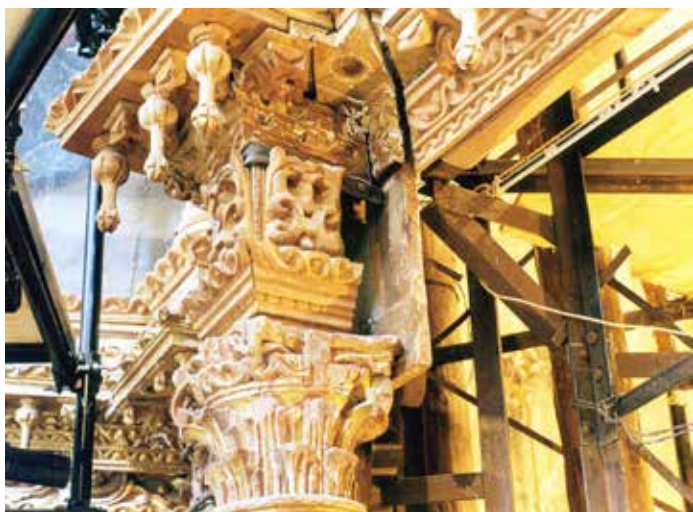
▲ Tensor de hierro colocado en el capitel de las columnas del sexto nivel para anclar el retablo al muro del ábside. Intervención de 1957. | © INAH, 2014.

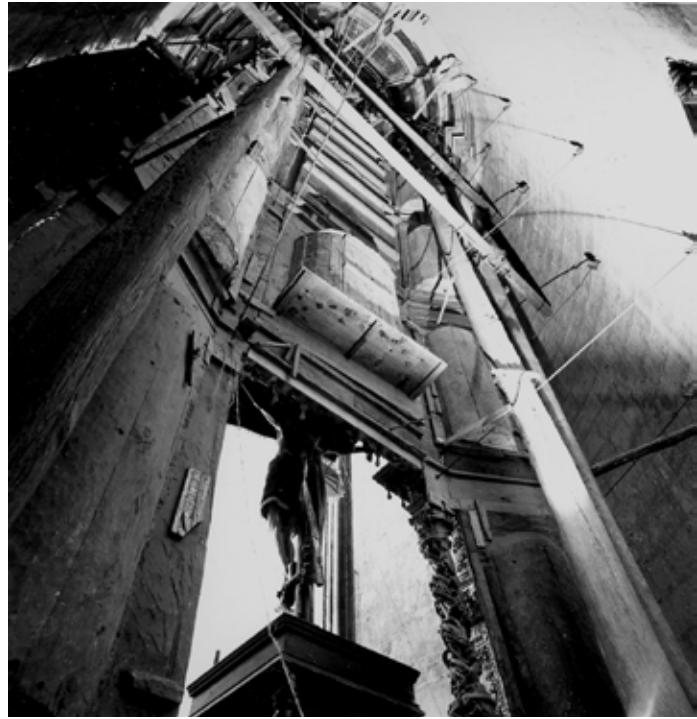
▲ Revisión de material de la fototeca de la CNRPC para reconocer el sistema constructivo del retablo antes de la colocación de la estructura metálica. Fuente: Fototeca CNCPC | © INAH, década de los 70/ ca. 1970

los principios de la Carta de Venecia, donde marca que los trabajos de conservación y de restauración irán siempre acompañados de la elaboración de una documentación precisa; se tenía suficiente información generada en esa primera etapa, incluyendo el registro de cada uno de los elementos que constituían el retablo, la elaboración de una ficha de registro, una base de datos y un levantamiento fotográfico que permitió conocer en detalle el problema de conservación que presentaba el retablo, y entender cómo estaba trabajando cada uno de sus elementos. Con ello, se pudo concluir que existían serios riesgos estructurales por varios motivos:

- uno de los elementos de carga como era la columna izquierda localizada en el tercer cuerpo del tercer nivel, no estaba cumpliendo con su función;
- tampoco estaba en funcionamiento la estructura auxiliar original, que constaba de unos postes verticales y travesaños horizontales con amarres de ixtle, la cual por ataque de insectos xilófagos, había perdido elementos de uno de los postes, así como roturas en los travesaños y los tensores, a causa de los sismos se habían desprendido de los muros;
- todo lo anterior se había buscado solucionar con la colocación de la estructura metálica, pero ésta también se había desprendido y se movía, poniendo en riesgo al mismo retablo, por lo que ya no cumplía con la función para la cual había sido colocada.

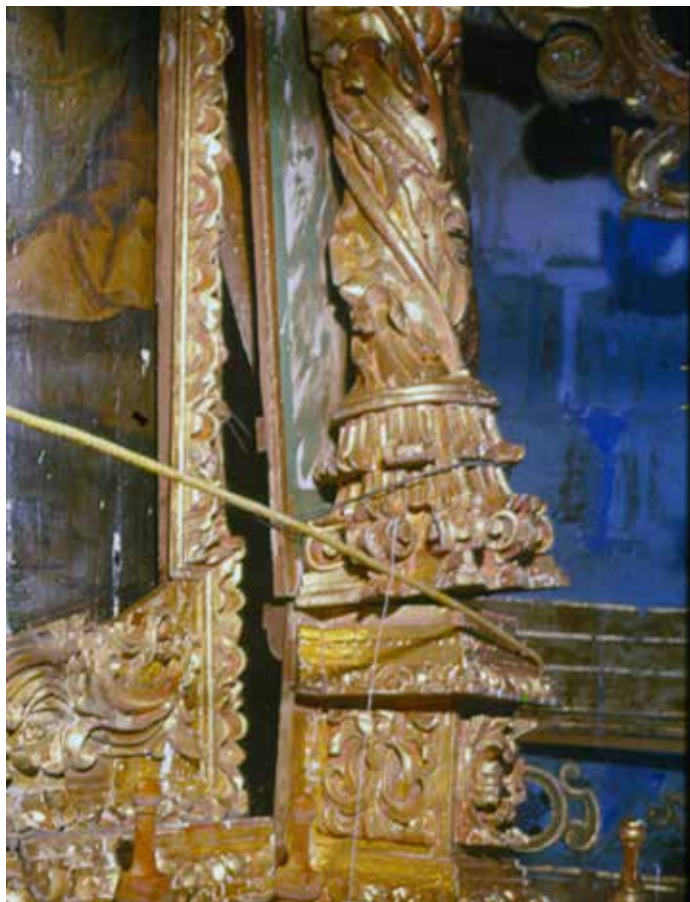
▲ El sismo de septiembre de 1999 provocó que se desprendiera uno de los tensores que aún sostenía el retablo al muro ocasionando mayores daños y aumentando la inestabilidad del mismo. | © INAH, 1999.

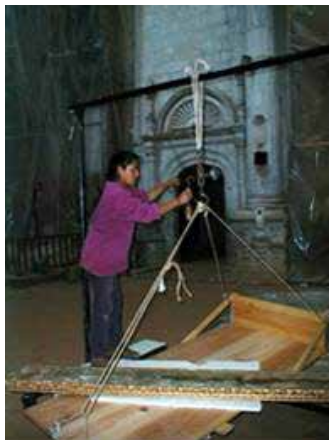
▼ Se pesaron cada uno de los elementos del tercer nivel. | © INAH, 2000.

Como ya se mencionó, no se tomaron decisiones sin tener toda la documentación que permitiera comprender los daños, sus causas y las soluciones más adecuadas. Dado que el principal problema se encontraba en el tercer nivel, fue necesario ir desmontando todo el retablo y cortando la estructura metálica, que dicho sea de paso, ayudó para el mejor manejo de las tablas, ya que servía como bastidor de cada una de ellas. Para estudiar bien cómo se podía resolver que la estructura auxiliar original cumpliera con su función, se llamó al Instituto de Ecología A.C. de Veracruz, en donde ingenieros especialistas en el trabajo de la madera pudieron hacer los cálculos necesarios para garantizar que cada uno de los elementos del retablo cumpliera con su función de carga, tanto la estructura auxiliar como el propio mueble autoportante del retablo. Debido al deterioro que presentaba el retablo y a las secciones de carga de cada una de las piezas, se pudo determinar que la zona de mayor riesgo por sus dimensiones y la cantidad de carga que recibía era el nivel 3, principalmente el área de la sección más angosta de las columnas. Para determinar la carga que deberían soportar los niveles 1,2 y 3 se pesó cada una de las piezas del tercer nivel, obteniendo un peso de 989 kg, más 250 kg de cada una de las pinturas sobre tabla. Como el retablo consta de cuatro cuerpos además del ático, las columnas y trascolumnas del primer cuerpo debían soportar el peso de tres cuerpos y el remate, es decir 5,711.5 kg aproximadamente.

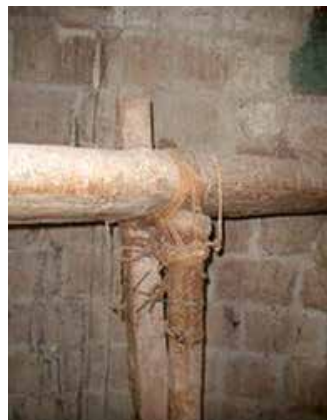
◀ Revisión de amarres para entender el sistema constructivo y reproducirlo apegándonos al original. | © INAH, 2000.

Cabe señalar que el retablo en esta etapa llegó al nivel de re-estructuración. Se reforzaron elementos estructurales, como la columna que presentaba pudrición por la parte interior. Se logró la restauración de cuatro de las pinturas sobre tabla, quedando pendientes otras que la Escuela Nacional de Conservación, Restauración y Museografía (ENCRYM-INAH) trabajó tiempo después.

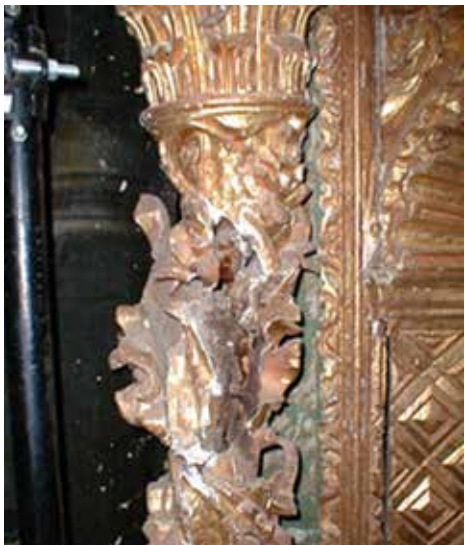
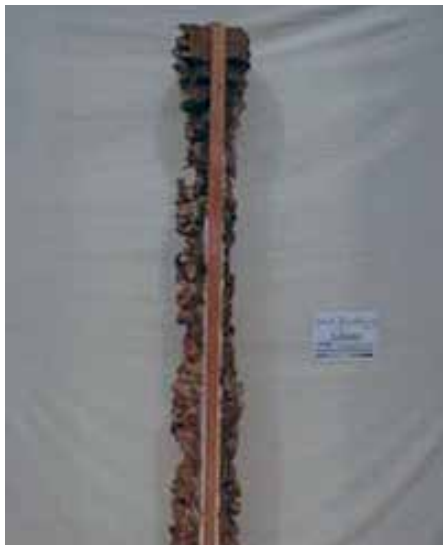
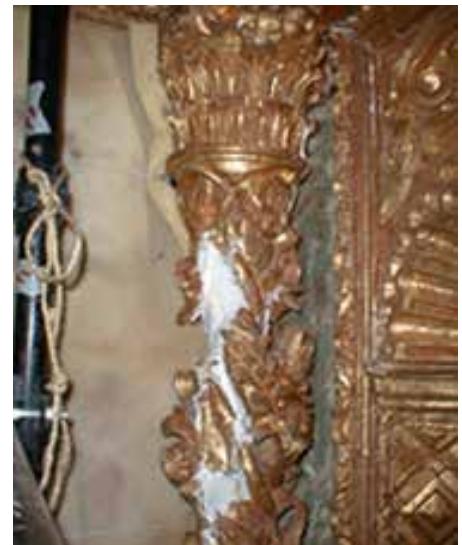
▲ Se eliminó la parte interna podrida de la columna para colocar un listón de cedro que reforzara como elemento de carga a la columna. | © INAH, 2000.

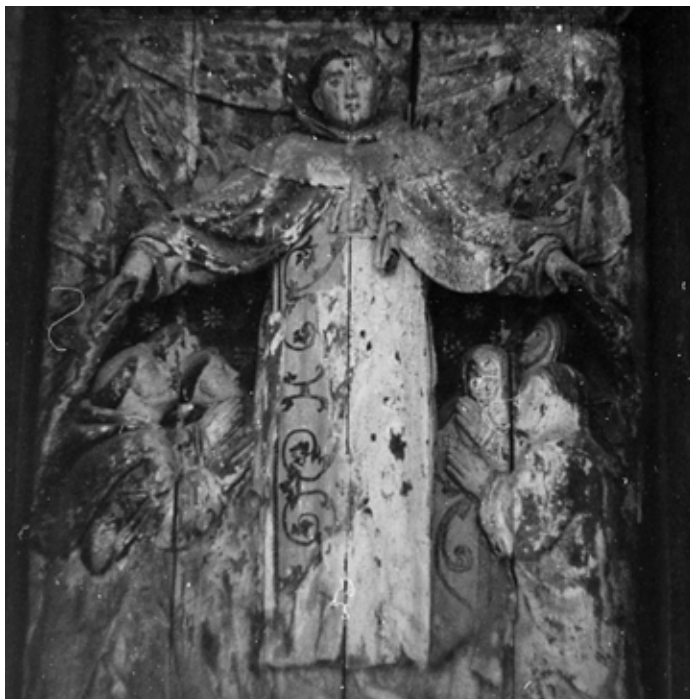
▲ Patrocinio de Santo Domingo. Relieve que se encontraba expuesto en el Museo del Convento de Yanhuatlán. | © INAH, década de los 70 / ca. 1970.

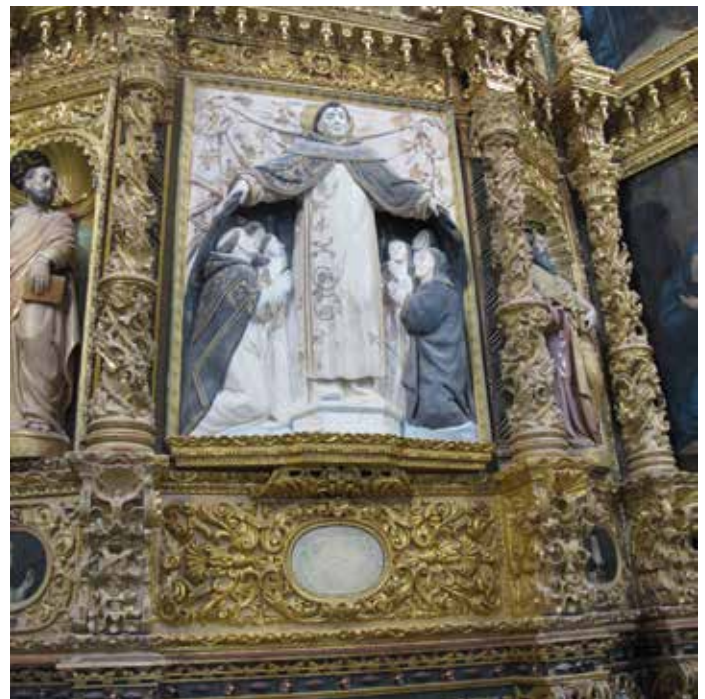
▲ Relieve del Patrocinio de Santo Domingo una vez colocado en el retablo. También se rehicieron el banco y sotobanco que no estaban, por lo que no había referencia de su factura. | © INAH, 2014.

El colocar el relieve de Santo Domingo al centro del retablo, no fue la única decisión injustificada que tomaron en esta etapa, también se tomaron la libertad de cambiar de lugar varios de los retablos que se encontraban colocados desde hacía años de cierta manera al interior del templo o al colgar a manera de marcos otros retablos, de menor dimensión, pero que siempre habían estado colocados con sus respectivos altares. Queda claro que esta intervención dista mucho de cómo se tomaron las decisiones en las intervenciones anteriores, en donde se cuidó mucho respetar al retablo como documento histórico.

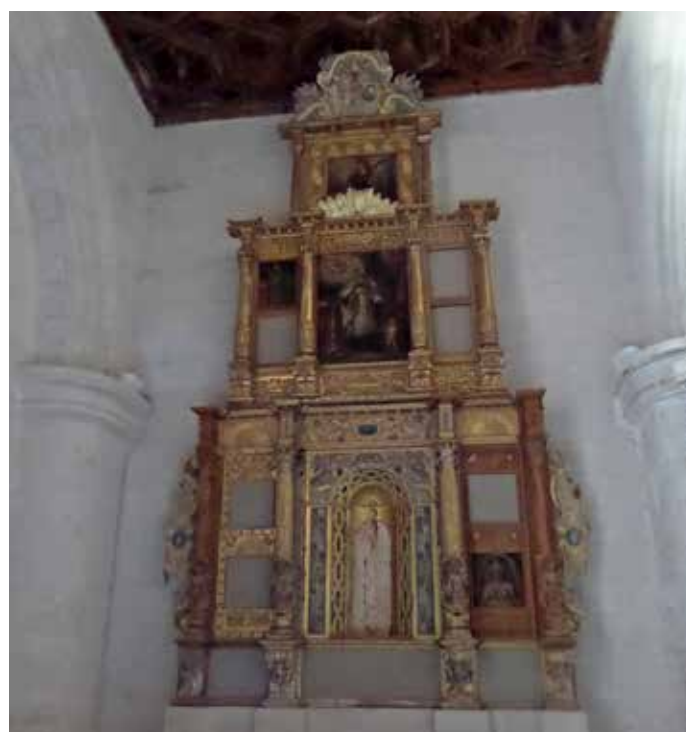
▲ No se tuvo el cuidado al cambiar de lugar los retablos y hacer nuevos altares de las dimensiones, forzando el remate de este retablo a ser colocado proyectado al frente para librar el artesón. | © INAH, 2014.

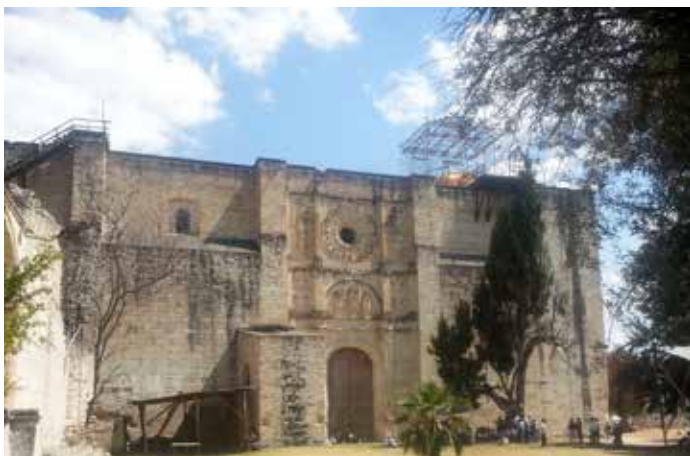
▲ Fig. 2 Reparaciones en contrafuertes y refuerzos añadidos. Fototeca CNCPC. | © INAH, 2014.

De estos datos se deduce que la historia de San Juan Bautista de Coixtlahuaca ha estado plagada de intervenciones que debieron tratar de reparar los daños causados por cada sismo y, en lo posible, de paliar los problemas estructurales en sucesivos movimientos. De hecho, es visible en los contrafuertes del templo, la sucesión de reparaciones y refuerzos realizados a lo largo del tiempo (Fig. 2).

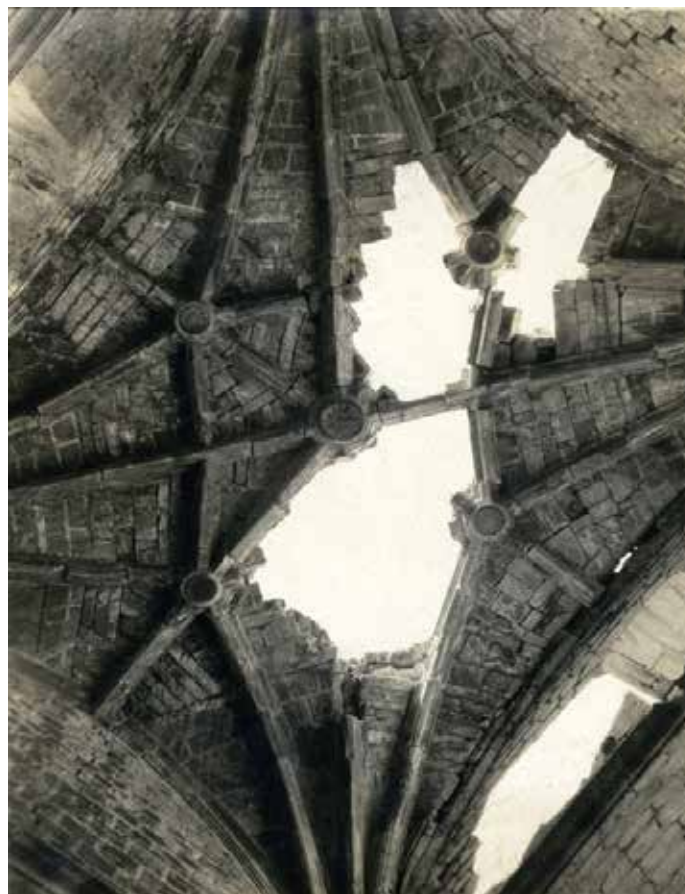
▲ Fig. 3 Estado de la bóveda de la sacristía adyacente a la capilla abierta. sn\_folio83. V0A15TVII-B, CNMH | © INAH, 1926.

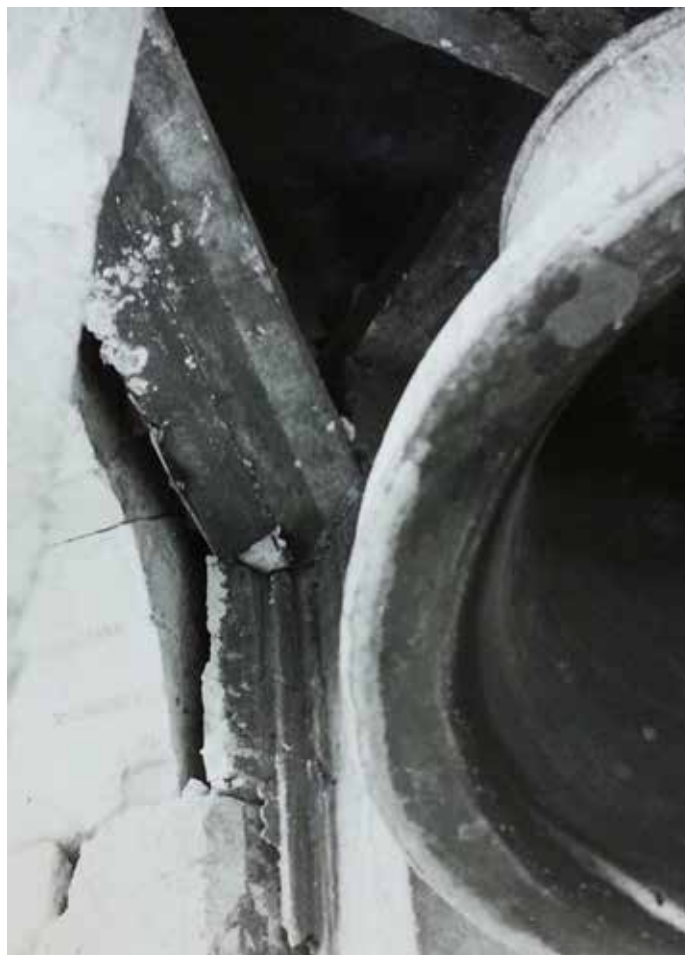
▲ Fig. 9 Estructura interior de refuerzo. (ACNMH. Exp. San Juan Bautista de Coixtlahuaca. Leg. 2. Foto n° 25a). | © INAH, 1980.

La intervención se acaba realizando con la inclusión de un refuerzo de hormigón armado que aparece documentado en una fotografía sin fecha (Fig. 9) (ACNMH. Exp. San Juan Bautista de Coixtlahuaca. Leg. 2) y que por la posición, parece indicar que la torre finalmente no se desarmó, sino que se hicieron reparaciones, incluyendo esta estructura para soportar la campana que, si bien apoyaba sobre la fábrica de sillería de la torre, no se adosaba a ella.

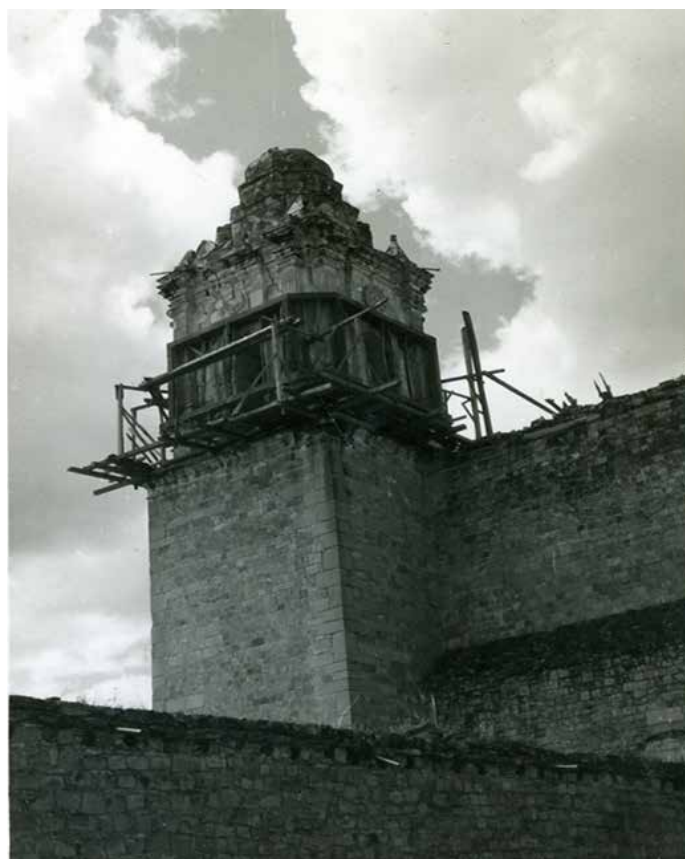
▲ Fig. 11 Estructura para montaje del zuncho. sn\_folio122, V0A-15TVII-A, CNMH | © INAH.

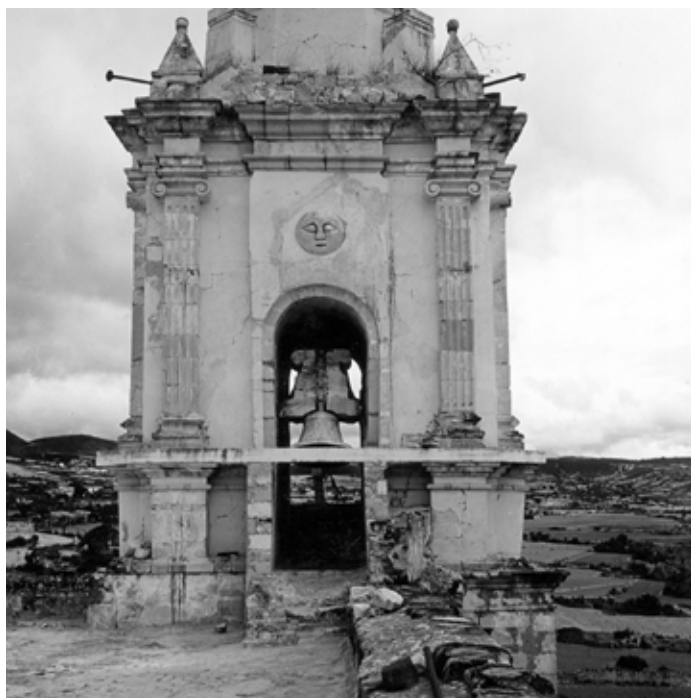
▲ Fig. 12 Torre después de la restauración de 1957. COIXTLAHUACA\_11A-3\_1964-1969. XXIII A-9-2. F. Palancares. Fototeca CNCPC | © INAH, 1965.

Leg. 5. Informe sin firma) señalaba que “se observaron las lamentables restauraciones que llevó a cabo esta dirección hace algunos años poniendo traveses exteriores para reforzar las bóvedas y una lechada de cemento pretendiendo su impermeabilización, pero lo peor es el cincho [sic] de concreto colocado alrededor de la torre conteniendo sus fracturas” (Figs. 12, 13, 14, 18 y 20).

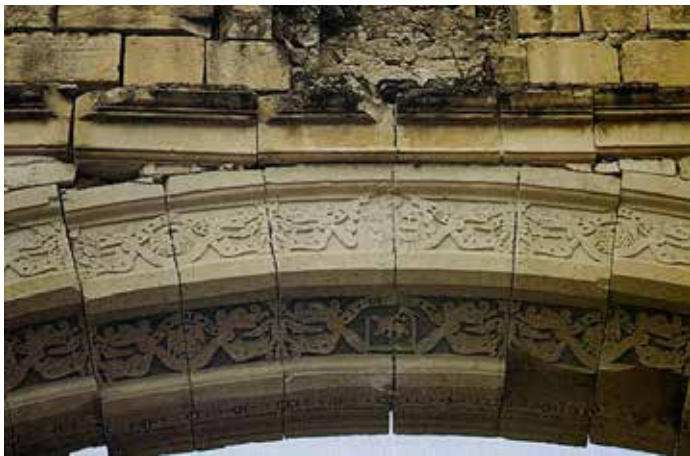
▲ Fig. 15 Dovelas centrales del arco de la capilla abierta antes de la restauración, 1954. | © VENCES, 2000: 252.

que se observan las dovelas centrales del arco aún descolgadas, (Figs. 15 y 17) mientras que las imágenes posteriores a ese año las muestran recolocadas en su lugar (Fig. 16).

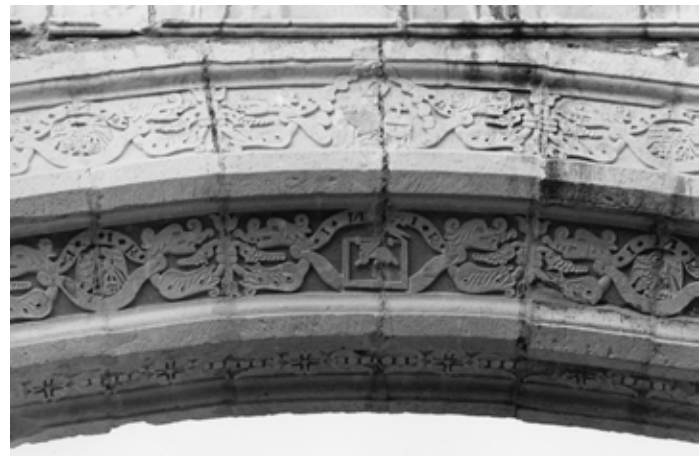
▲ Fig. 16 Dovelas recolocadas. COIXTLAHUACA\_11A-1\_1963-1969. XI-16-1-2. F. Palancares. Fototeca CNCPC | © INAH, 1964.

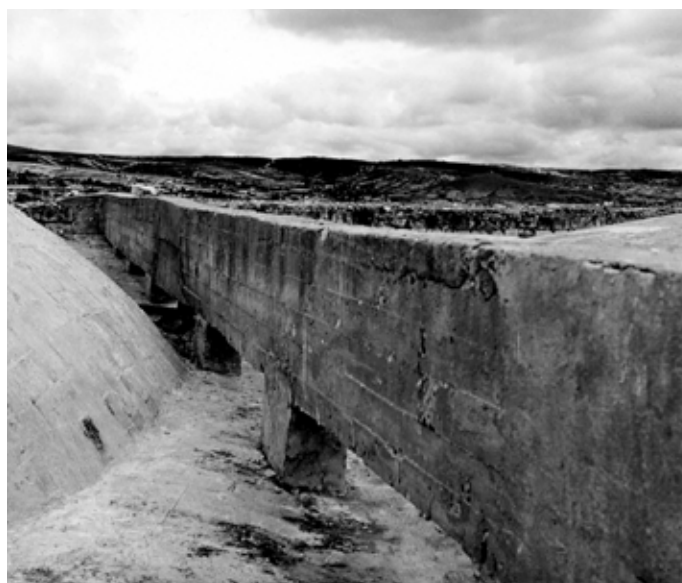
▲ Fig. 18 Zuncho de atado sobre las bóvedas. COIXTLAHUACA\_11A-3\_1964-1969. XXIII-11-2. F. Palancares. Fototeca CNCPC | © INAH, 1965.

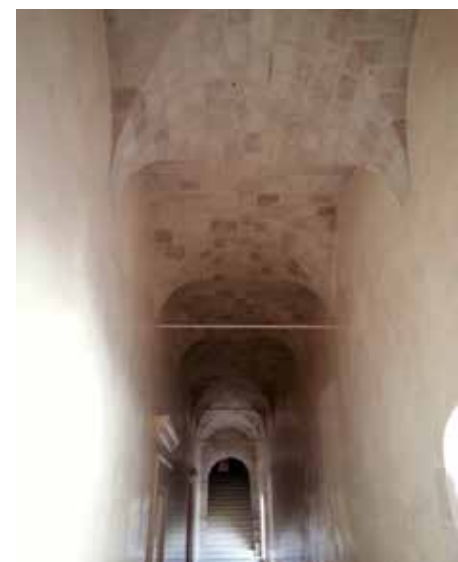
▲ Fig. 27 Interior del pasillo junto a la escalera principal, 2014. Fototeca CNCPC | © INAH, 2014.

Destaca particularmente la transformación de los pasillos que llegan a la escalera principal. Antes de la restauración se conservaban respectivamente en estado de ruina y con un forjado plano de viguetas de madera (Figs. 25 y 26), sin embargo, durante la última intervención se realizaron bóvedas de arista (Fig. 27), que quedaron inconclusas en uno de los lados, para cubrir estos dos espacios.

En el momento de abandono de los trabajos de restauración, el pasillo sur quedó sin terminar y las cimbras montadas a la espera de la ejecución de las nuevas bóvedas. Las bóvedas responden al resto de un arranque de bóveda, justo frente a la escalera que conduce al coro.

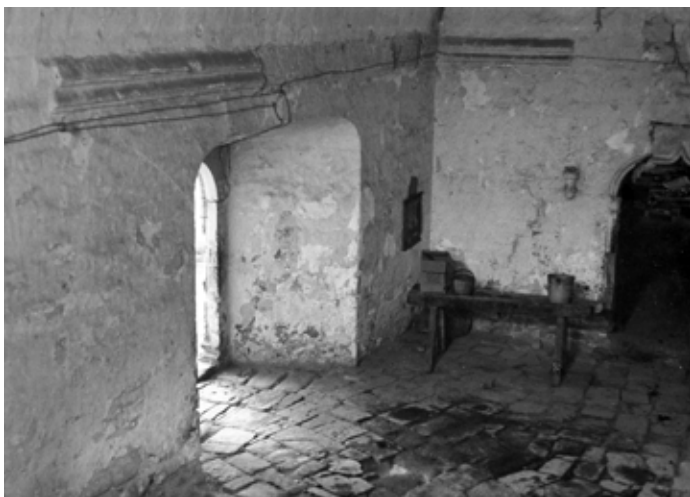
▲ Fig. 32 Acceso a la escalera antes de la restauración. COIXTLAHUACA\_11A-4\_1964-1969. X-20-3-6. Hacia 1964. Fototeca CNCPC | © INAH, 1964.

Otras zonas del convento han sido objeto de intervenciones de menor calado pero que también han modificado drásticamente la apariencia de los espacios. Es el caso del embarque de la misma escalera (Figs. 32, 33, 34 y 35).

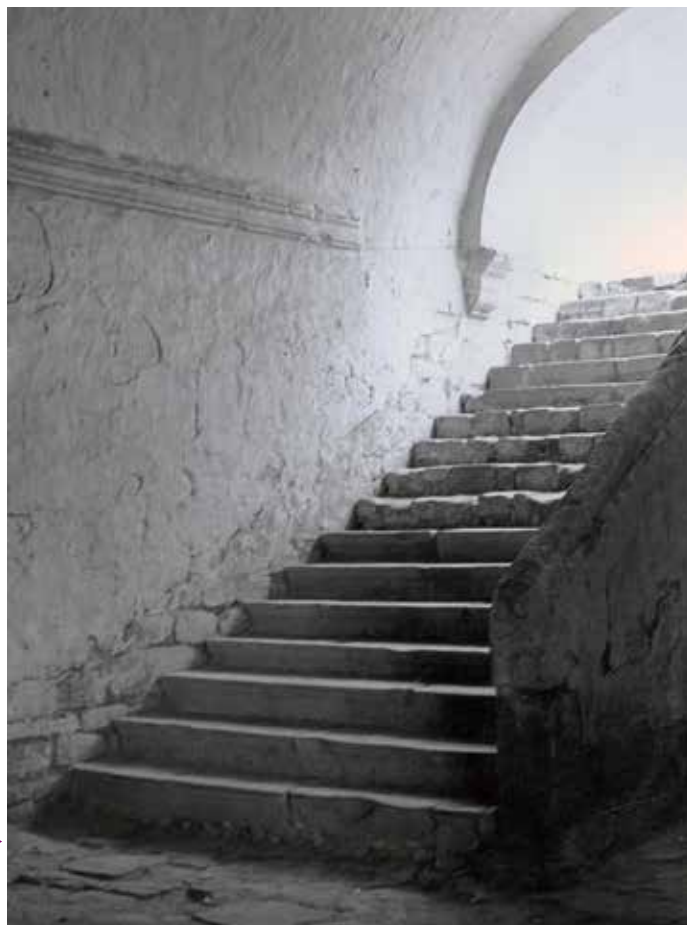
Fig. 33 Escalera de acceso a planta alta antes de la restauración. COIXTLAHUACA\_11A-5\_1964-1965. X-20-4-5. Enero 1964. Fototeca CNCPC | © INAH, 1964.

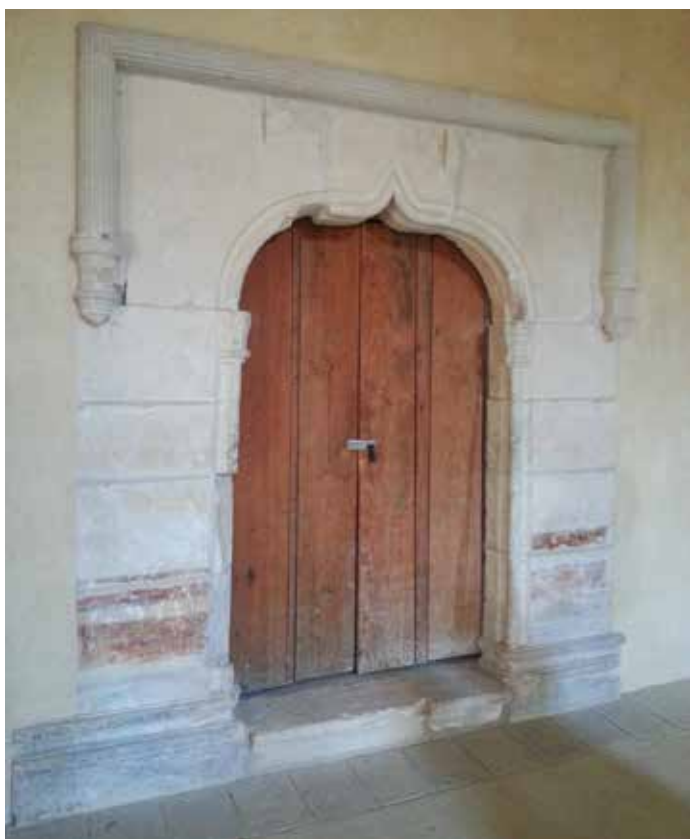
▲ Fig. 34 Acceso a la escalera tras la restauración. Fototeca CNCPC | © INAH, 2014.

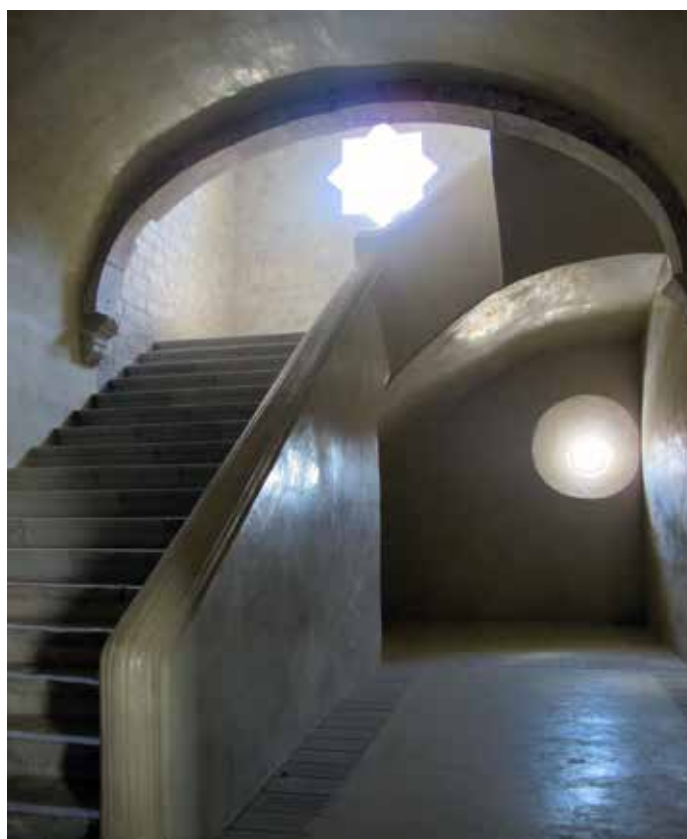
▲ Fig. 35 Desembarco de la escalera tras la restauración. Fototeca CNCPC | © INAH, 2014.

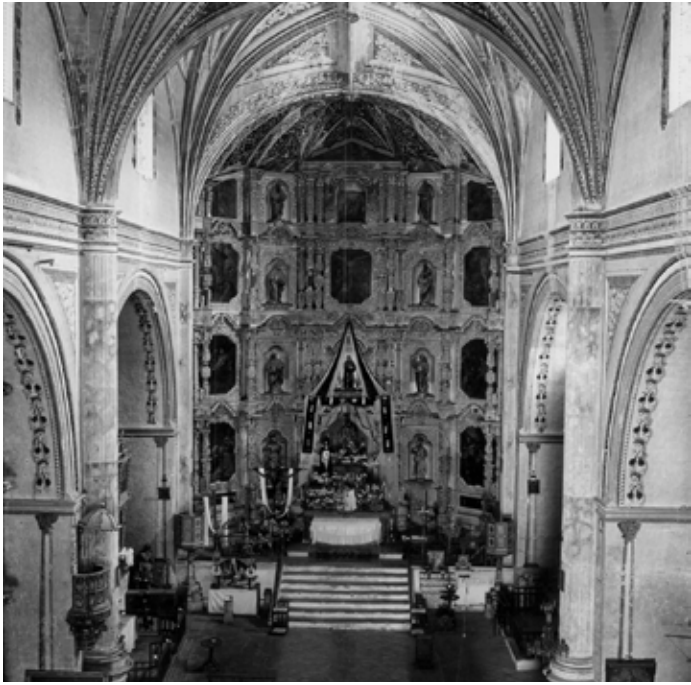
▲ Fig. 36 Presbiterio antes de la eliminación del podio del siglo XVIII. COIXTLAHUACA\_11A-5\_1964-1965. XXIIA-45-3. Fototeca CNCPC | © INAH, 1965.

Otra de las intervenciones que han cambiado la apariencia del interior de la iglesia es la modificación del nivel del suelo del presbiterio. Tras la realización de algunas calas se descubrió una plataforma a un nivel inferior y se decidió eliminar el podio antiguo para recuperar el anterior. El equipo que realizó la intervención consideraba que esta plataforma se había ejecutado en el siglo XX. Esta decisión conllevó, por otra parte, a la modificación de la pintura mural de la bóveda del presbiterio (Figs. 36 y 37). Al descender el nivel del suelo, el retablo dejó al descubierto parte de dicha bóveda que carecía de decoración, por lo que se procedió a completar el dibujo en los plementos y nervios. Esta operación, es visible desde lejos debido a un sutil cambio en el brillo entre la pintura mural original y la rehecha, sin embargo, observada desde cerca (Fig. 39), sorprende que se decoraran incluso elementos que no son visibles desde el suelo, lo que crea confusión acerca de la originalidad de esta pintura. De este hecho se deduce que la pintura debía ser contemporánea al

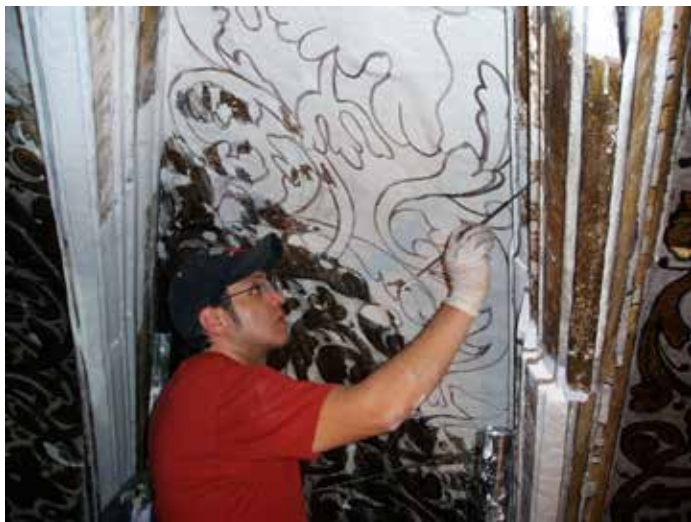
▲ Fig. 38 Presbiterio antes de la eliminación del podio del siglo XVIII. COIXTLAHUACA\_11A-5\_1964-1965. XXIIA-45-3. Fototeca CNCPC | © INAH, 1965.

En la Fototeca de la CNCPC se conservan imágenes del momento en que se decoraron las partes bajas de los plementos (Fig. 38).

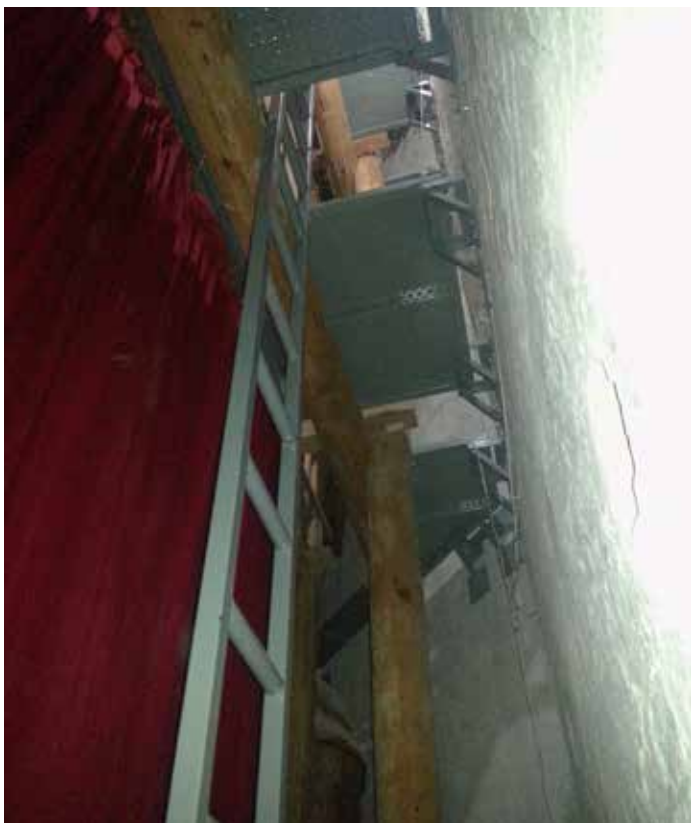
▲ Fig. 40 Estructura auxiliar añadida en la restauración tras el retablo de Coixtlahuaca. Fototeca CNCPC | © INAH, 2014.

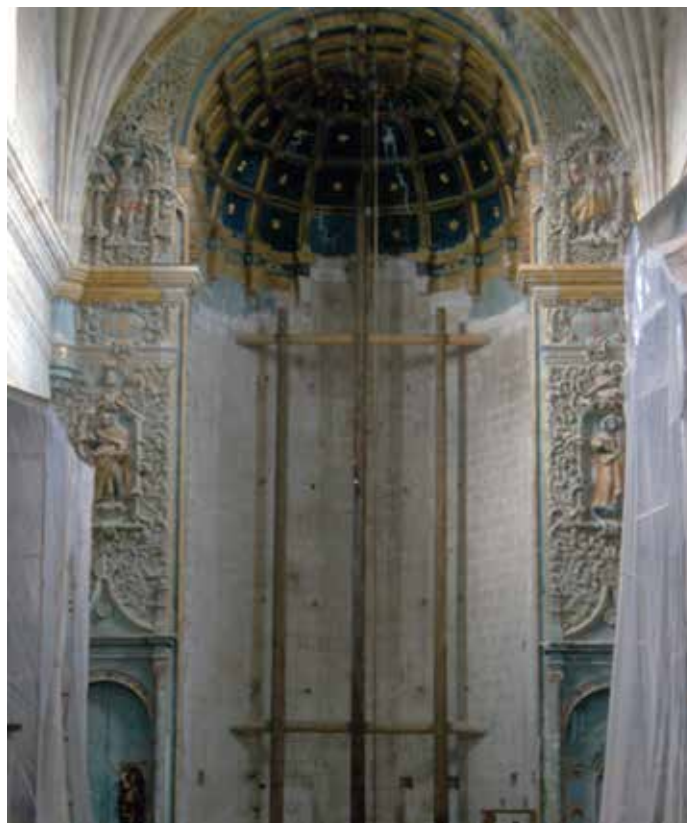
▲ Fig. 41 Estructura de soporte del retablo de Yanhuatlán. Fototeca CNCPC | © INAH, 2000.

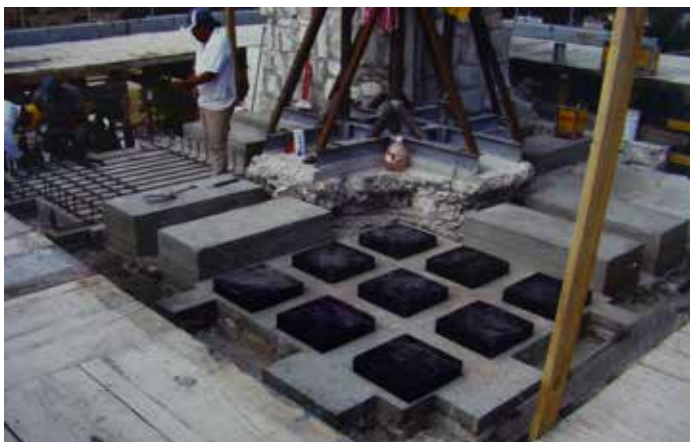
▲ Fig. 42 Estructura antisísmica instalada en la base de la torre. Sobre la plataforma de hormigón se han dispuesto unos dispositivos de neopreno cuya finalidad es controlar la vibración de la torre. Los topes de hormigón armado situados en el centro deben limitar el posible movimiento de la torre en caso de sismo. Imagen tomada de la documentación del proceso de obra en Coixtlahuaca. | © INAH, 2014.

La restauración iniciada en 1999 es, de todas las registradas desde 1945, la que mayores transformaciones ha causado en el edificio. Algunas de las decisiones, como el desmontaje y posterior remontaje de la torre sobre apoyos flotantes de neopreno y la inclusión de núcleos de hormigón armado en los soportes de las esquinas (Fig. 42), pueden considerarse decisiones de calado que pueden justificarse por el peligro existente para las personas y para el inmueble de una situación de riesgo registrada desde 1945 y muy probablemente existente incluso desde antes.

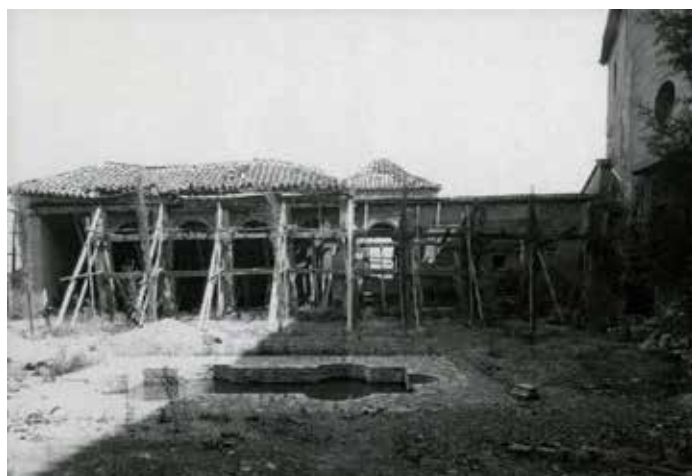
▲ Fig. 43 Vista del Patio de Machuca en obras, la pared y techumbre apuntalada con trancos de madera. | © APAG/ Colección de Fotografías/ F-13010. R-3870

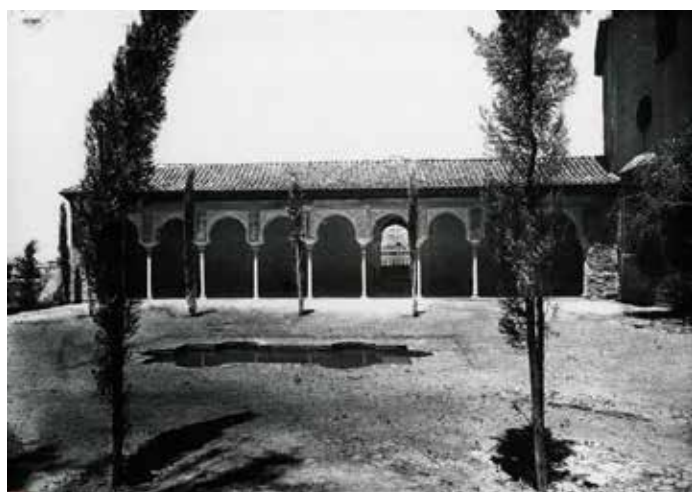
▲ Fig. 44 Vista del patio de Machuca restaurado, el patio tiene varios árboles sembrados. La línea de cipreses delante de la galería conservada es eliminada y sustituida por naranjos posteriormente por el propio Torres Balbás para evitar la distorsión visual. | © APAG/ Colección de Fotografías/ F-13011. R-3871.

El patio de Machuca, a principios del siglo XX, se encontraba en muy mal estado de conservación (Fig. 43). Sólo una de las tres arquerías había sobrevivido al tiempo, mientras que las otras dos habían desaparecido prácticamente y sólo quedaban algunos restos arqueológicos. La galería aún existente se restauró corrigiendo las deformaciones, algunas de ellas graves, y consolidando los elementos arquitectónicos (Fig. 44), mientras que las dos arquerías desaparecidas se excavaron para conocer los vestigios y posteriormente se plantaron cipreses (Fig. 45) aproximadamente en el lugar en el que originalmente existieron las columnas (Vílchez, 2010: 37).

Los cipreses son un tipo de conífera de hoja perenne, tronco recto y diámetro aproximado de 60 cm, que puede alcanzar los 20 metros de altura y que se caracterizan por tener como raíz un único vástago que profundiza en la tierra sin ramificarse. Por esta razón han sido ampliamente utilizados en los cementerios en Andalucía ya que no eran “profanadores” de tumbas. Estas características fueron empleadas por Torres Balbás para crear unas arcadas vegetales que rememoraban las originales sin reconstruirlas (Fig. 46), asegurándose de que las raíces no destruirían los restos arqueológicos si en el futuro se decidía realizar excavaciones en el sitio.

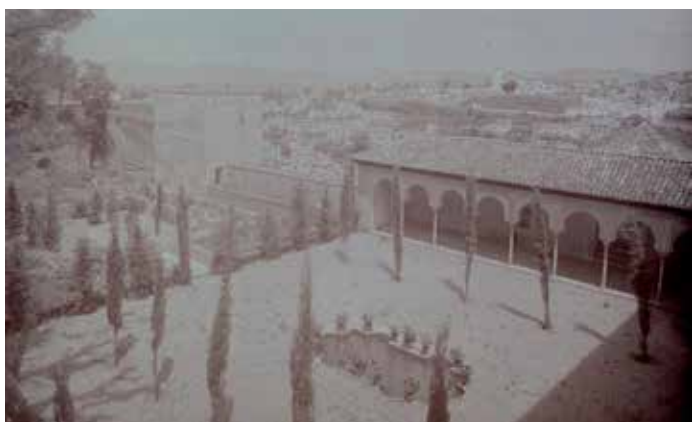
▲ Fig. 45 Aspecto que presenta esta zona - Patio de Machuca, su galería de arcos, y Madraza de los Príncipes - tras las obras de restauración de Torres Balbás, la vegetación ha sido cambiada y "reducida" dejando apreciar más el aspecto de conjunto de este espacio. | © APAG/ Colección de Fotografías/ F-00210, 1926 ca.

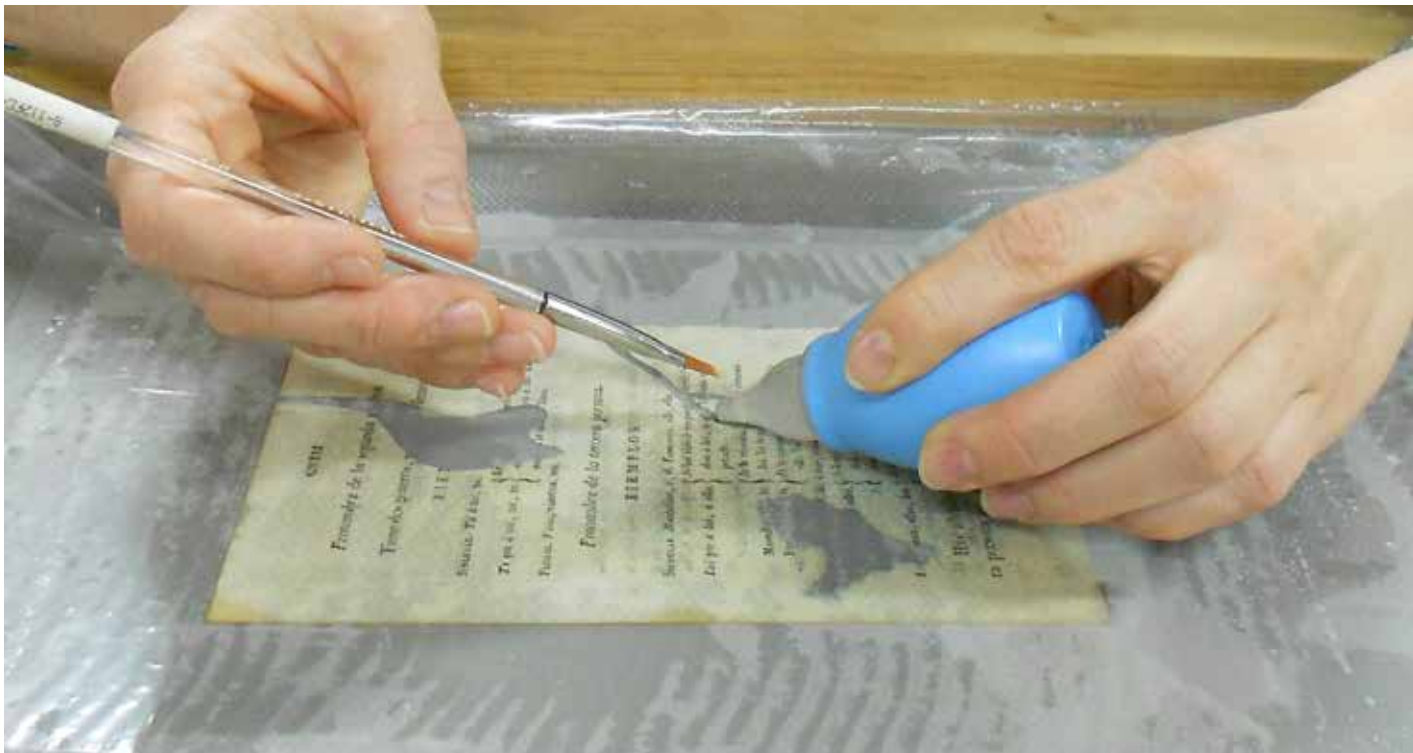
▲ *Injertos con pulpa* | © INAH, 2014.

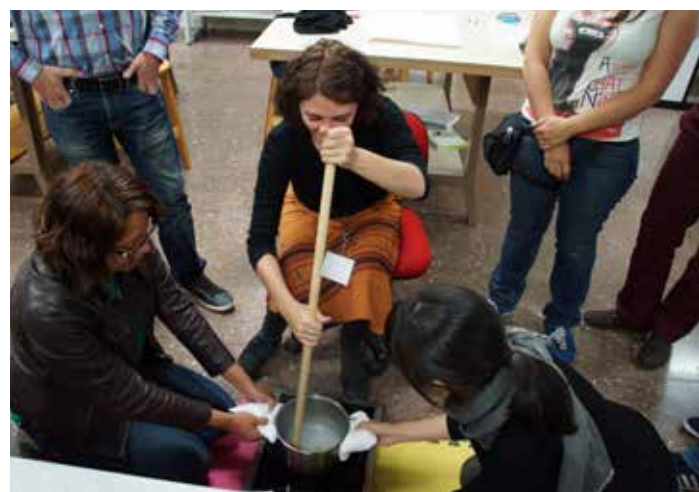
▲ *Elaboración del adhesivo de almidón* | © INAH, 2014.
