CONSERVACIÓN Y RESTAURACIÓN

## Boletín de la CNCPC DICIEMBRE 2014 N4

Revisión histórica de la Carta de Venecia en su 50 aniversario ..... 7  
*Dra. Valerie Magar Meurs*

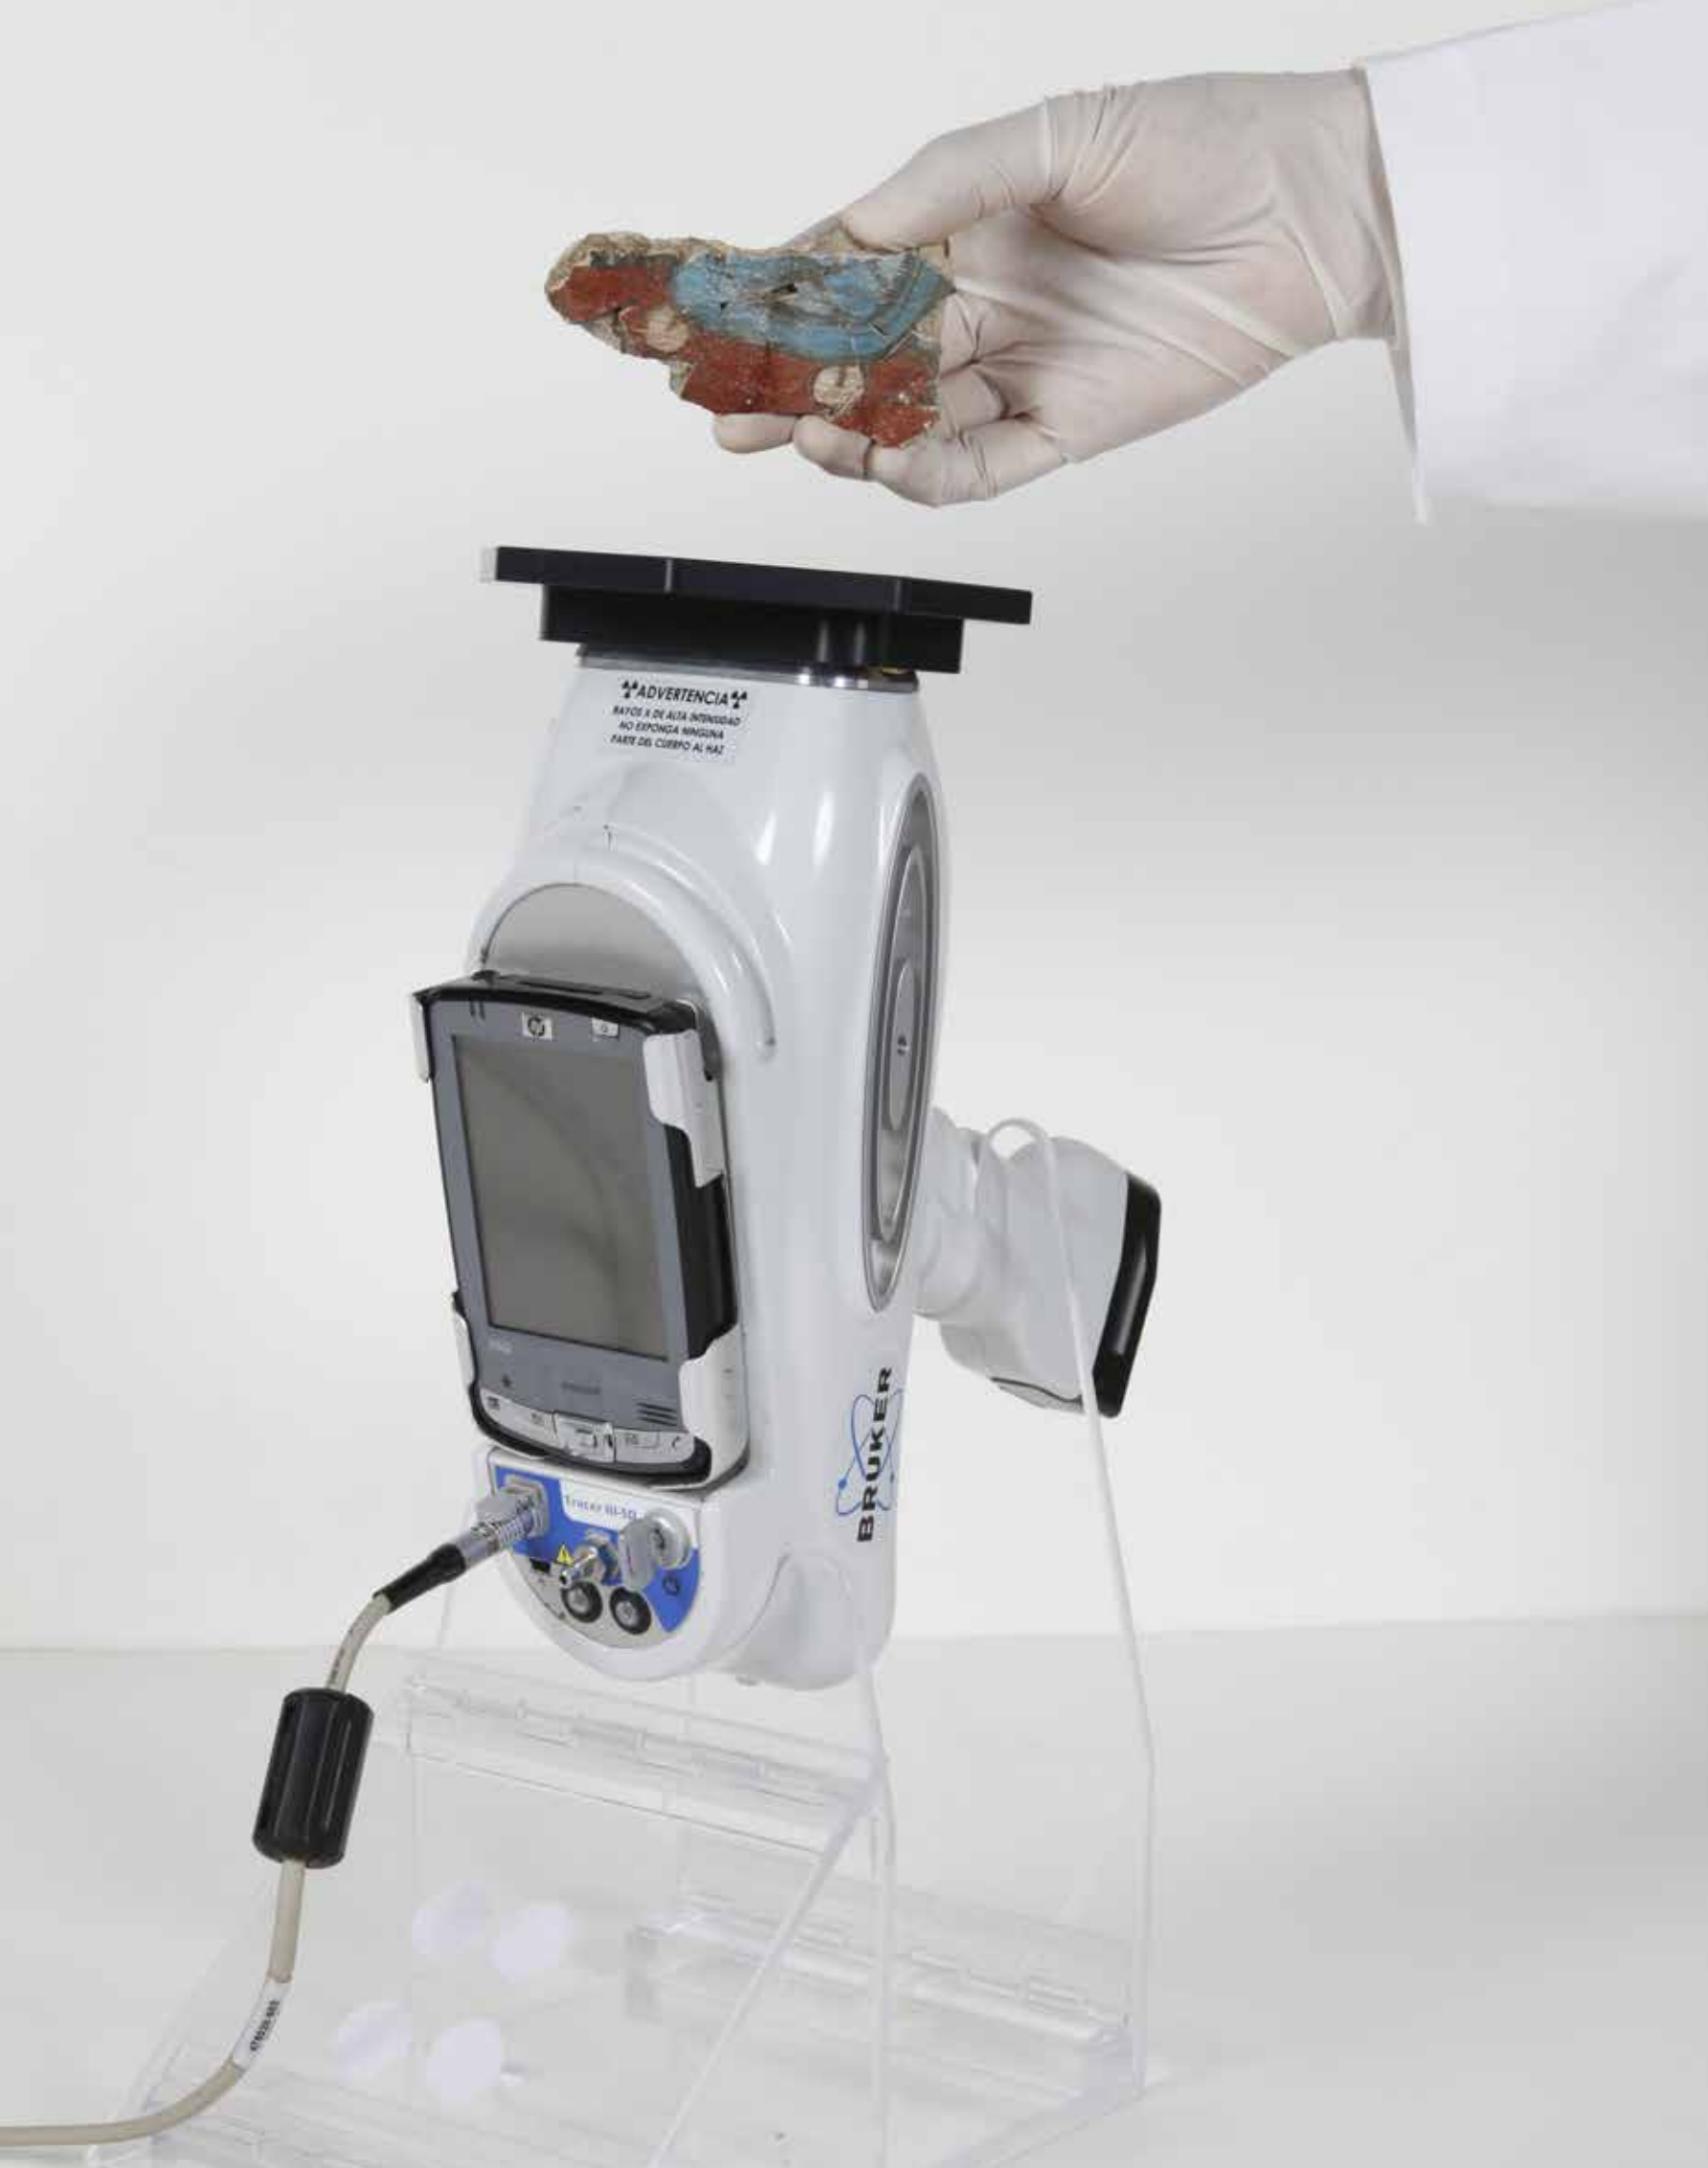
⚠️ ADVERTENCIA ⚠️  
RAYOS X DE ALTA INTENSIDAD  
NO EXPONGA NINGUNA  
PARTE DEL CUERPO AL HAZ

BRUKER

Trucker II-50
