CONSERVACIÓN Y RESTAURACIÓN

Boletín de la CNCPC
MAYO 2014 N2

Conservación y restauración de la iglesia de Nuestra Señora de la Asunción de la comunidad pame de Santa María Acapulco, San Luis Potosí

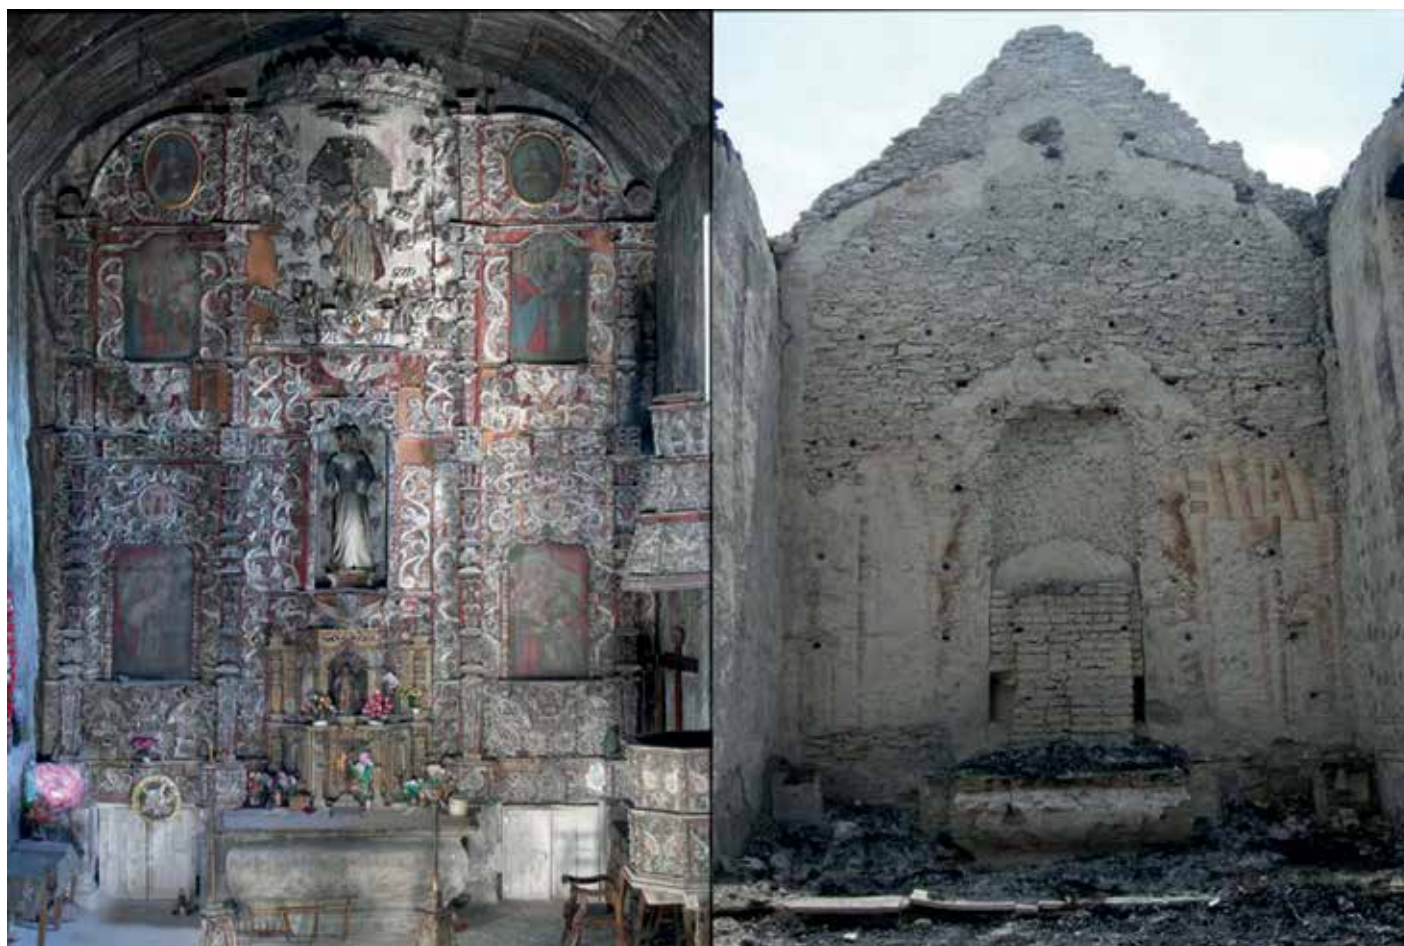
▼ Presbiterio de la iglesia antes y después del incendio | © CNCPC- INAH, 2006 y 2007

principios del S. XX. La cubierta tardó unos cuantos minutos en arder para desplomarse al poco tiempo. El interior del templo fue invadido completamente por el fuego, que arrasó retablos, púlpito, bancas, vigas y artesanado. En cinco horas todo el patrimonio cultural inmueble por destino que contenía el edificio se perdió irremediamente. El patrimonio mueble, pese al peligro que esto implicaba, fue salvado por 20 miembros de la comunidad que derribaron la puerta principal.

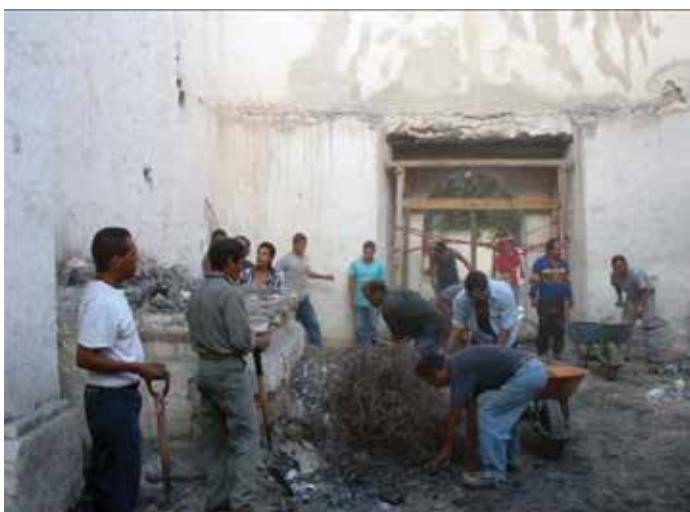
▲ *Remoción de cenizas en 2007* | © CNCPC-INAH, 2007

Tras delimitar el anterior marco conceptual y después de que mediante una faena comunitaria se retiraran en agosto de 2007 las cenizas del interior de la iglesia³, en septiembre comenzó el trabajo de conservación emergente per se, mismo que principió con la colocación de una techumbre temporal de lámina pagada por el gobierno del estado de San

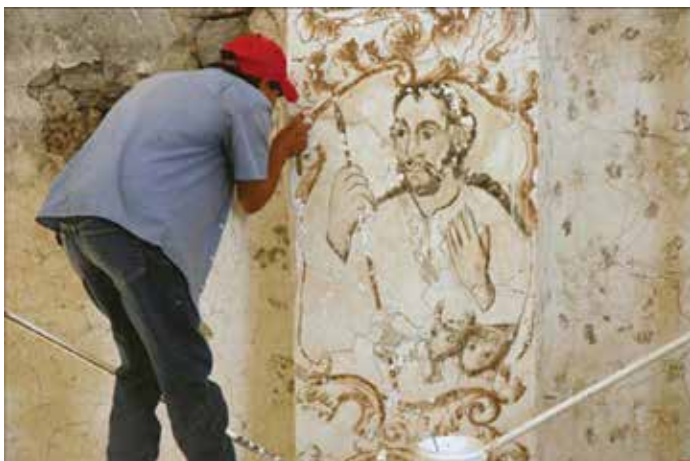
▲ *Conservación de pintura mural* | © CNCPC-INAH, 2008

De forma paralela al trabajo de rehabilitación arquitectónica, se intervinieron primero en el interior la pintura mural y los aplanados bicromos gravemente alterados, trabajo que se prolongó durante los siguientes 18 meses (sin que nos fuese posible hacer un registro muy preciso de su deterioro, dada la premura por conservar todas las áreas posibles). Durante los últimos días de 2008 y todo el 2009, las escenas fueron restituidas cromáticamente a base de acrílicos y mezclas de cal con azúcares de cactáceas y pigmentos minerales aplicados mediante la técnica del puntillismo sobre ribetes y resanes de cal, arena y arcilla de la región. La reintegración se apoyó en todo momento en el registro fotográfico realizado en el 2006. Hoy, todas las áreas con decoración del interior de la nave se encuentran ya estabilizadas y reintegradas.

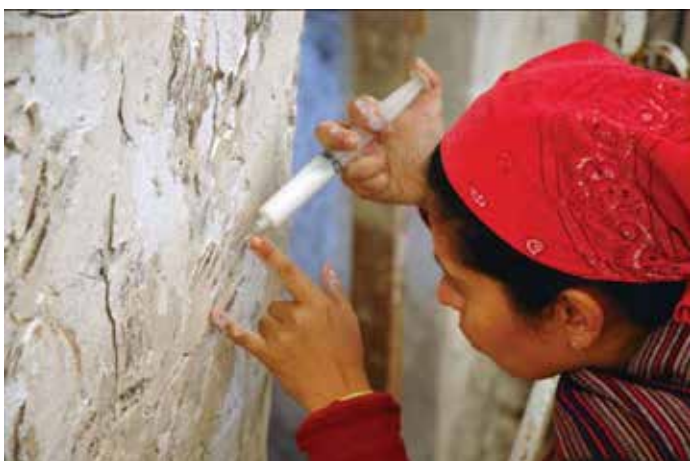
▲ *Consolidación de pintura mural* | © CNCPC-INAH, 2008

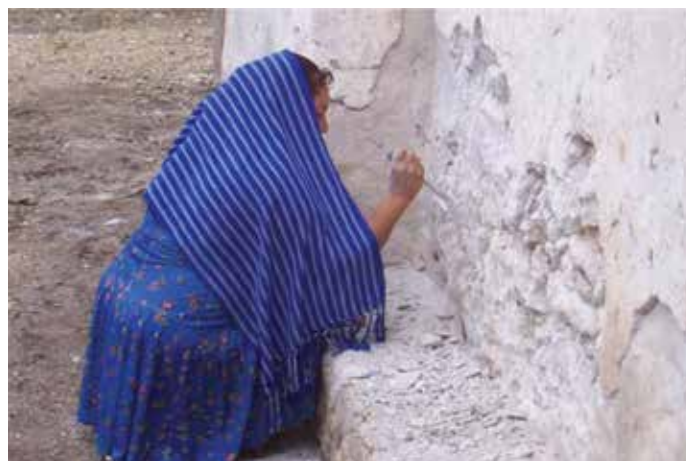
▲ *Trabajos de conservación en fachada* | © CNCPC-INAH, 2007

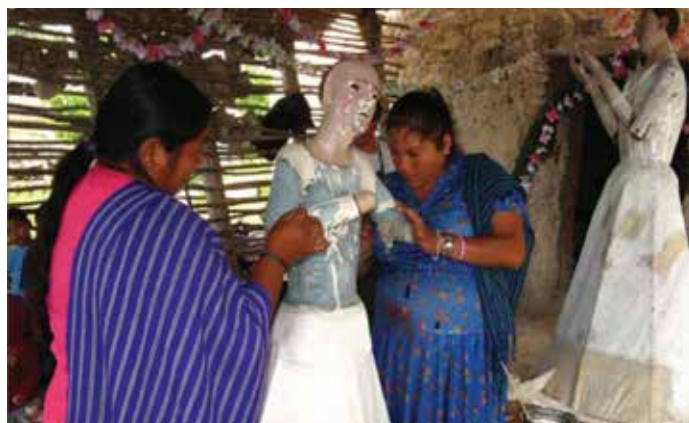
▲ Conservación de esculturas | © CNCPC-INAH, 2007

Estas actividades fueron realizadas in situ con la ayuda de auxiliares capacitados de la comunidad y de restauradores profesionales. Por otro lado, en los talleres de la CNCPC, se trabajaron todos los documentos gráficos, que van desde el S. XVIII hasta finales del S. XIX. Por la delicadeza de los procesos de intervención del papel y de las encuadernaciones, los documentos gráficos no pueden ser conservados en la localidad y requieren materiales y equipos especializados. Esto mismo pasó así con el vestido de seda de la Virgen de la Dolorosa principal.

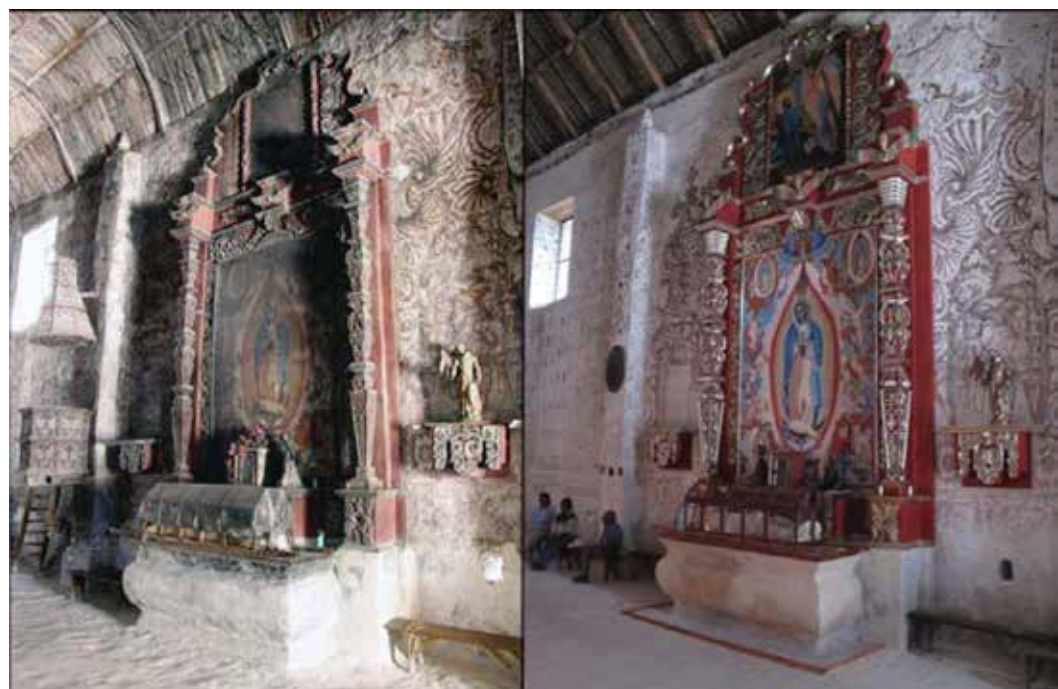
Altar de la Virgen de Guadalupe antes del incendio y después de la intervención | © CNCPC-INAH, 2006 y 2009

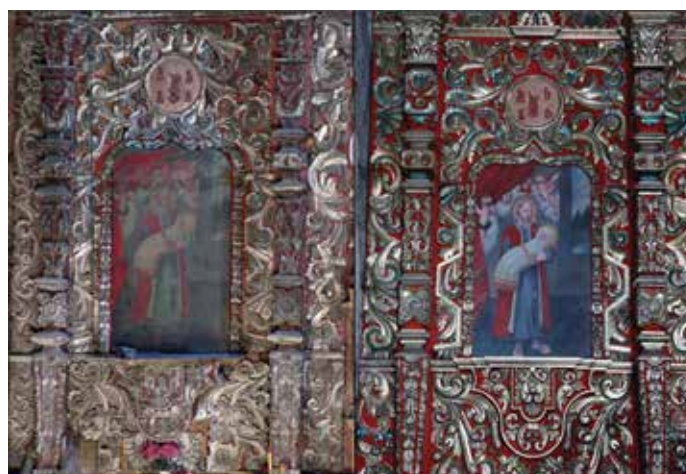
▲ *Detalle del retablo principal antes y después de los trabajos de rehabilitación, conservación, restauración y reproducción* | © CNCPC-INAH, 2007 y 2011

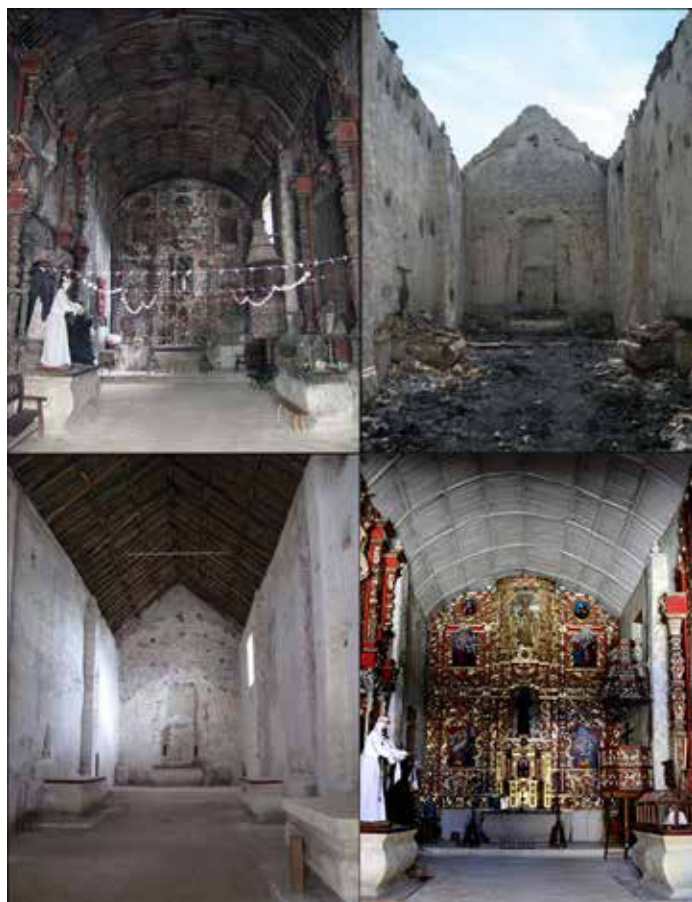
▼ Vista general de la nave del templo, antes y después de las intervenciones | © CNCPC-INAH, 2006, 2007, 2008 y 2013

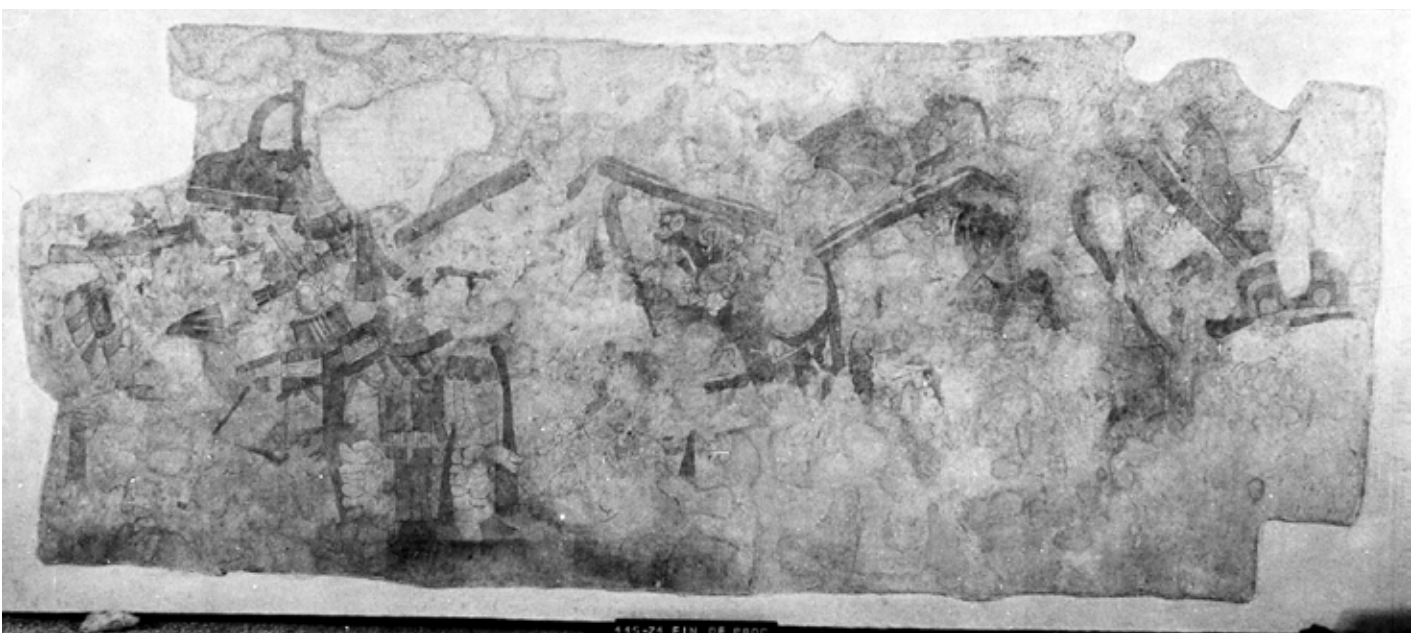
▲ Mural "Los sacerdotes". Fotografía de fin de proceso (reintegración cromática). Álbum MU/FR 13 | © Fototeca CNCPC-INAH, 1981

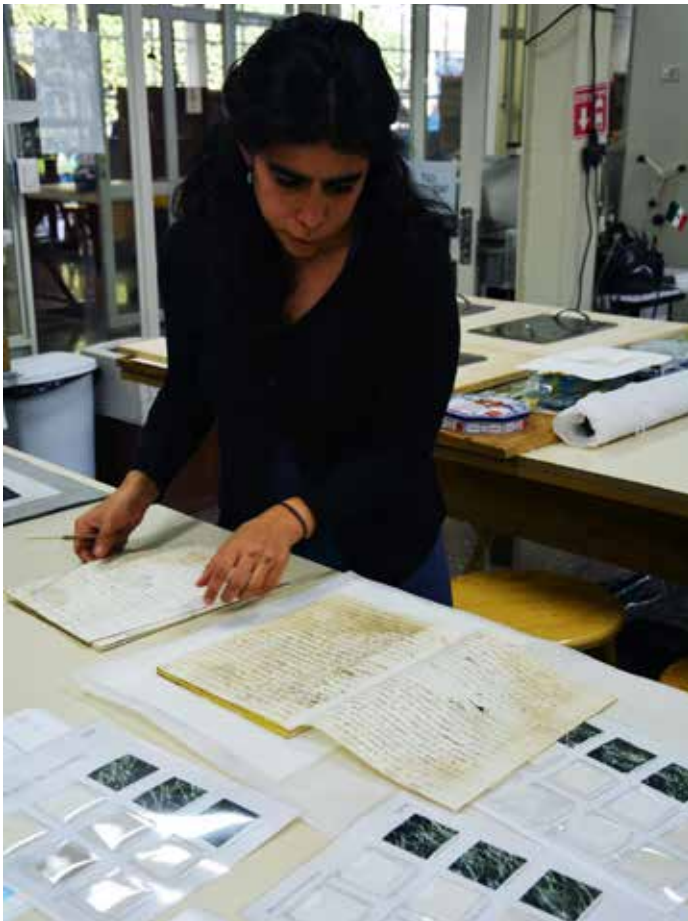
▲ Dalila Terrazas revisando Libro Testamentario | © CNCPC-INAH, 2014

Sufrió escurrimientos de agua que provocaron oscurecimiento, rigidez y encogimiento de la piel del encuadernado. El ataque de insectos generó faltantes diversos en las hojas y la presencia de microorganismos causó un gran número de manchas. La costura del libro estaba afectada y ya no se mantenía unido.

Una vez que finalice el proceso de restauración, el Libro Testamentario regresará al archivo parroquial de la Catedral de Santa María de la Asunción de Chilpancingo, Guerrero. Como parte de las acciones para evitar posibles daños a la obra, generados por el clima o el lugar de resguardo, se elaborará una caja especial para su almacenaje.

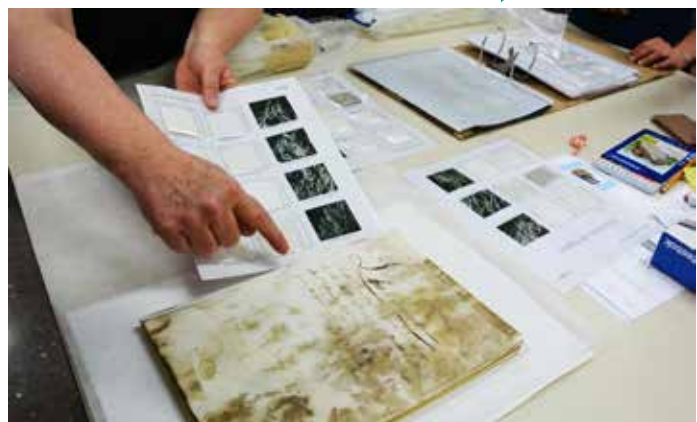
▲ Comparación de pulpas de algodón con hojas del Libro Testamentario | © CNCPC-INAH, 2014

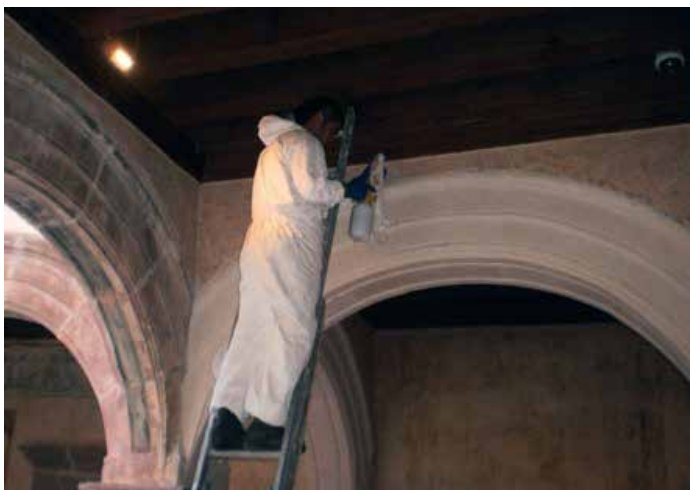
▲ Colocación de algodón con esencia de aceite de cedro en los albergues de los murciélagos localizados en la viguería | © CNCPC-INAH, 2013

Después de analizar la información disponible el Mtro. Torres presentó el Proyecto de Exclusión de los Murciélagos Guaneros, *Tadarida Brasiliensis Mexicana*, con aceite esencial de cedro de los monumentos históricos, en el que programó salidas para hacer visitas y supervisiones diurnas y nocturnas, durante las cuatro estaciones del año.

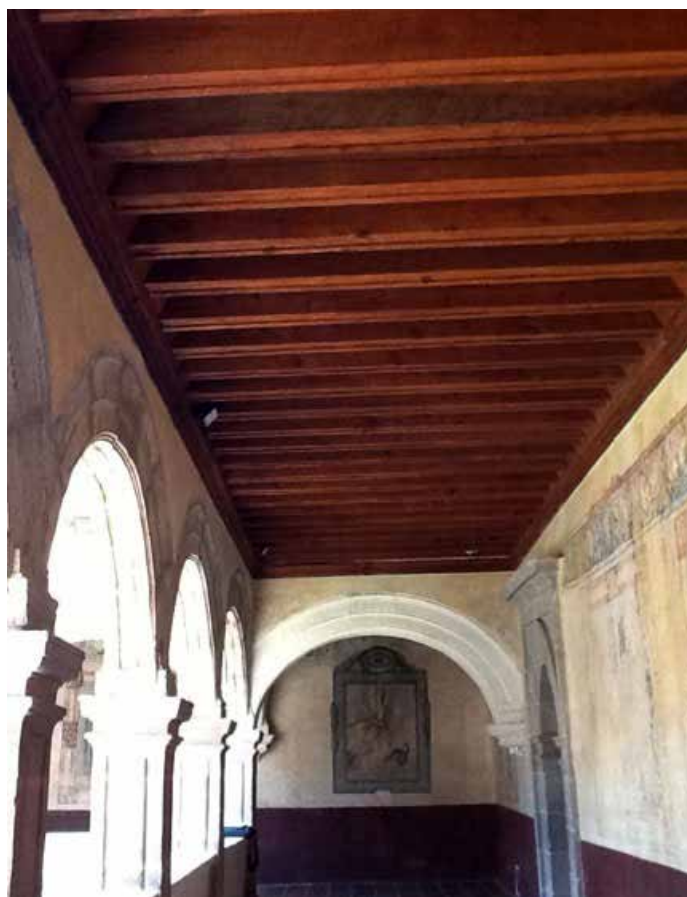
▲ Viguería del claustro alto invadida por murciélagos guaneros | © CNCPC-INAH, 2013

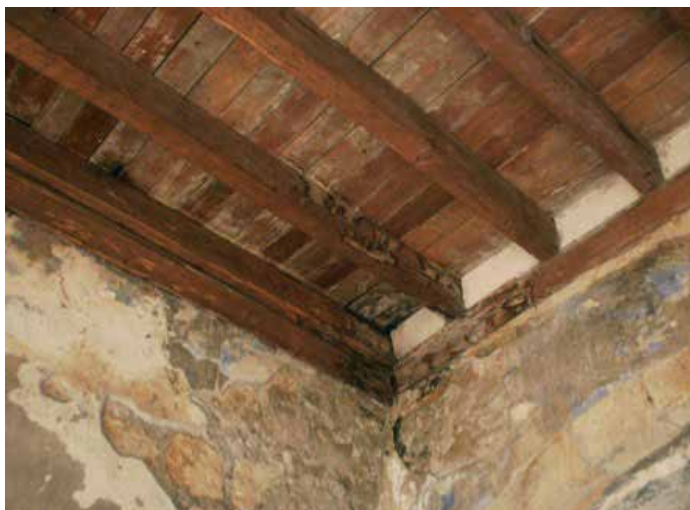
◀ *Madera y pintura mural dañada por la orina de los murciélagos, el daño es evidenciado por manchas blancas. Convento de Huaquechula, Puebla | © CNCPC-INAH, 2013*

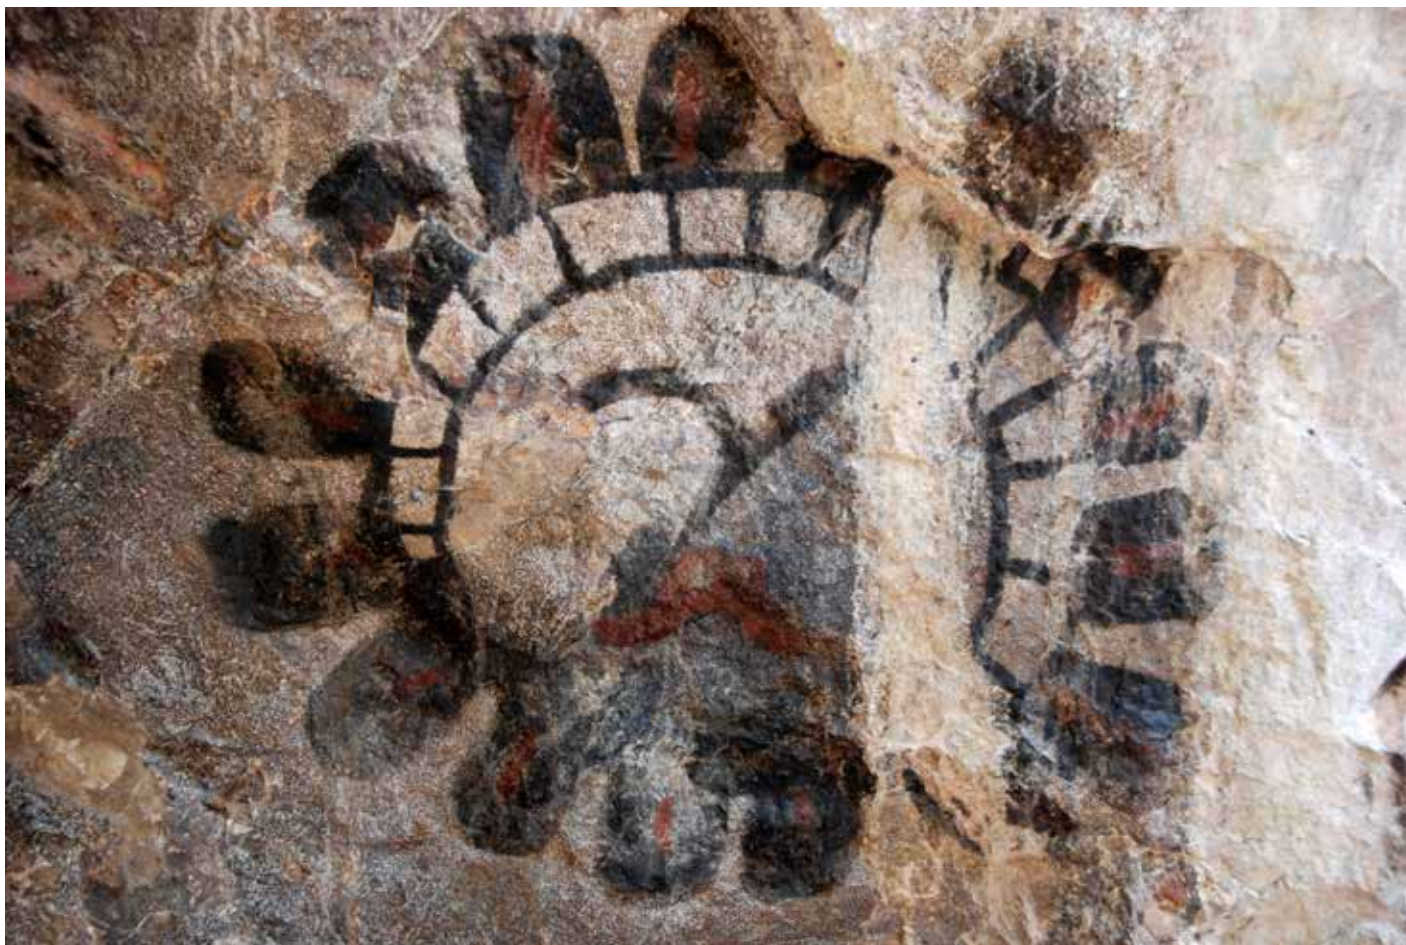
▼ Pintura rupestre encontrada en Oxtotitlan, Guerrero | © Fototeca CNCPC-INAH, 2009

Fue indispensable iniciar con un diagnóstico en la zona de Oxtotitlan, se evaluaron las circunstancias para emprender las acciones de conservación-restauración. Desde un inicio la comunidad recibió pláticas sobre los alcances del proyecto, la competencia del INAH y la ayuda de la población en los trabajos, así como hasta dónde se podía llegar en la recuperación del sitio.

Los trabajos de saneamiento iniciaron con jornadas de retiro de basura y eliminación de grafitis. Después se estabilizaron las pinturas que presentaban problemas en el soporte pétreo y, posteriormente, se fueron retirando capas de sales de hasta siete milímetros de espesor; también se quitaron algas negras, líquenes, tizne y grasa.

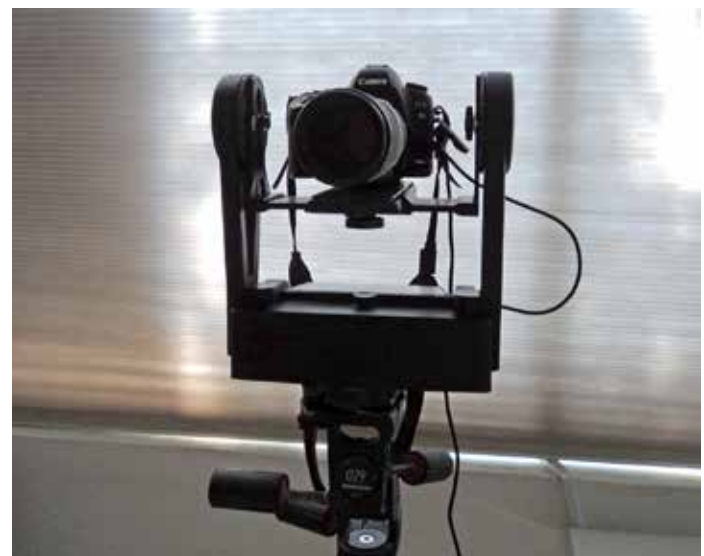
▲ *Cámara reflex con la montura para gigapixel | © Fototeca CNCPC-INAH, 2014*

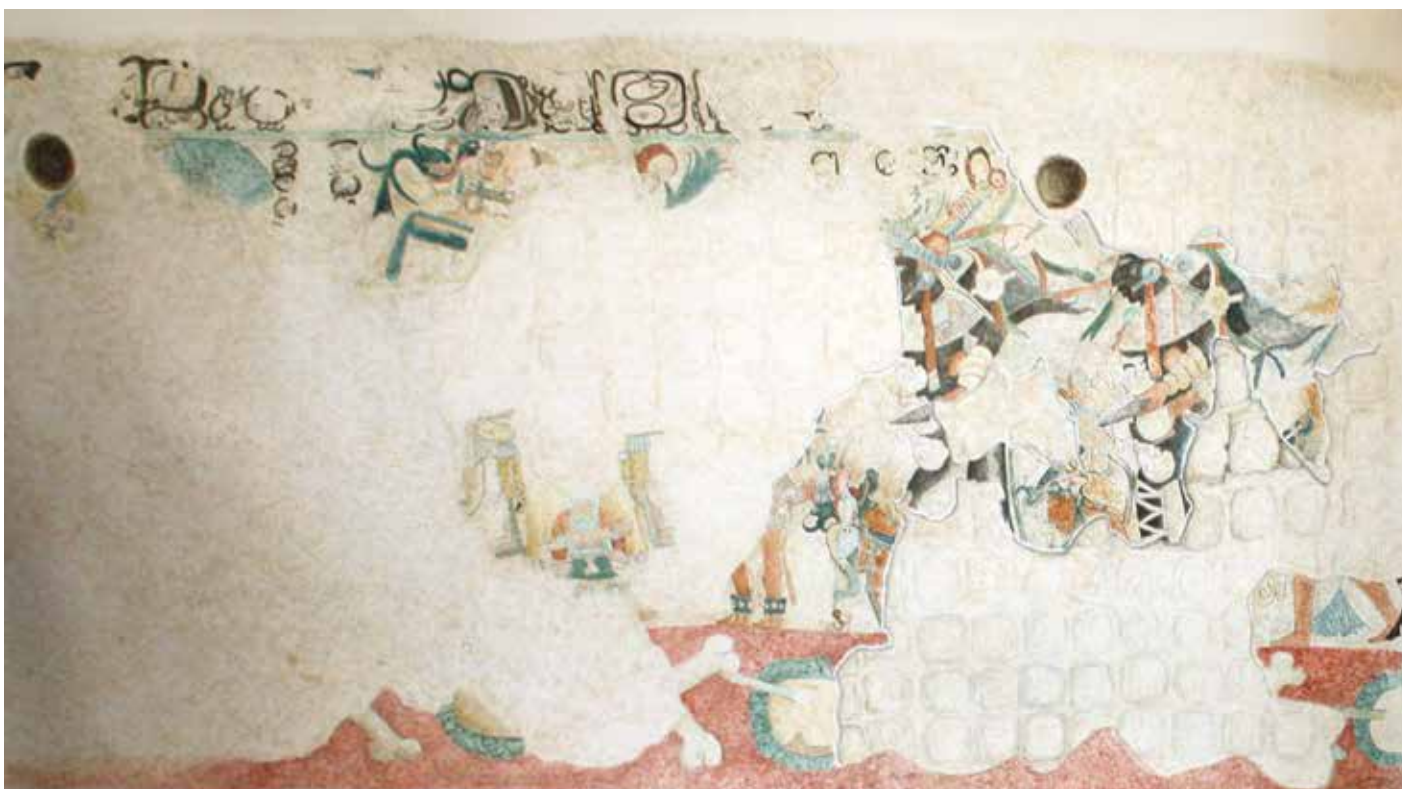
▲ *Los ahorcados* | © Fototeca CNCPC-INAH, 2014

Al término de una serie de pruebas con diferentes lentes para la cámara, se utilizó un telefoto de 200 milímetros para la sesión fotográfica. Después se indicaron las coordenadas del dibujo con la montura especial y el software, para que el sistema comenzara a tomar las fotografías de forma automatizada y generara así la imagen digital del dibujo en gran resolución, que servirá en la investigación sobre pintura mural prehispánica.

Fueron necesarias entre nueve y 12 fotos por dibujo para cubrir la superficie total de cada uno, lo que permitirá tener una imagen de gran tamaño y, si es necesario, hacer una reproducción del dibujo al doble de su tamaño original.

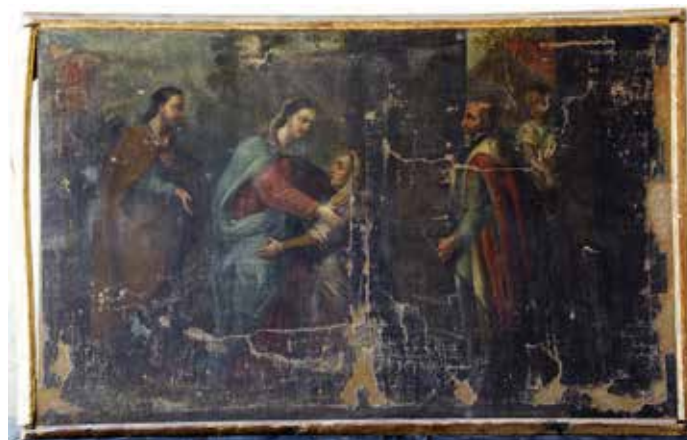
▲ La visita de la Virgen a Santa Isabel antes del proceso | © Fototeca CNCPC-INAH, 2012

Algunos de estos sucesos legendarios fueron plasmados en las cuatro pinturas de caballete que ingresaron a la CNCPC el 28 de noviembre de 2012, pertenecientes a la Misión de Nuestra Señora de Loreto de Conchó, para aplicarles tratamientos encaminados a solventar afectaciones causadas por el huracán "Paul" y, sobre todo, por el abandono.

Desde tiempo atrás, la comunidad había solicitado la restauración de sus obras de culto y hacia 1989 la Escuela Nacional de Conservación, Restauración y Museografía (ENCRyM) hizo tareas de conservación de todas las obras y así se mantuvieron muchos años. Después fueron atacadas por termitas, perdieron bastidores, marcos y porciones de la capa pictórica.

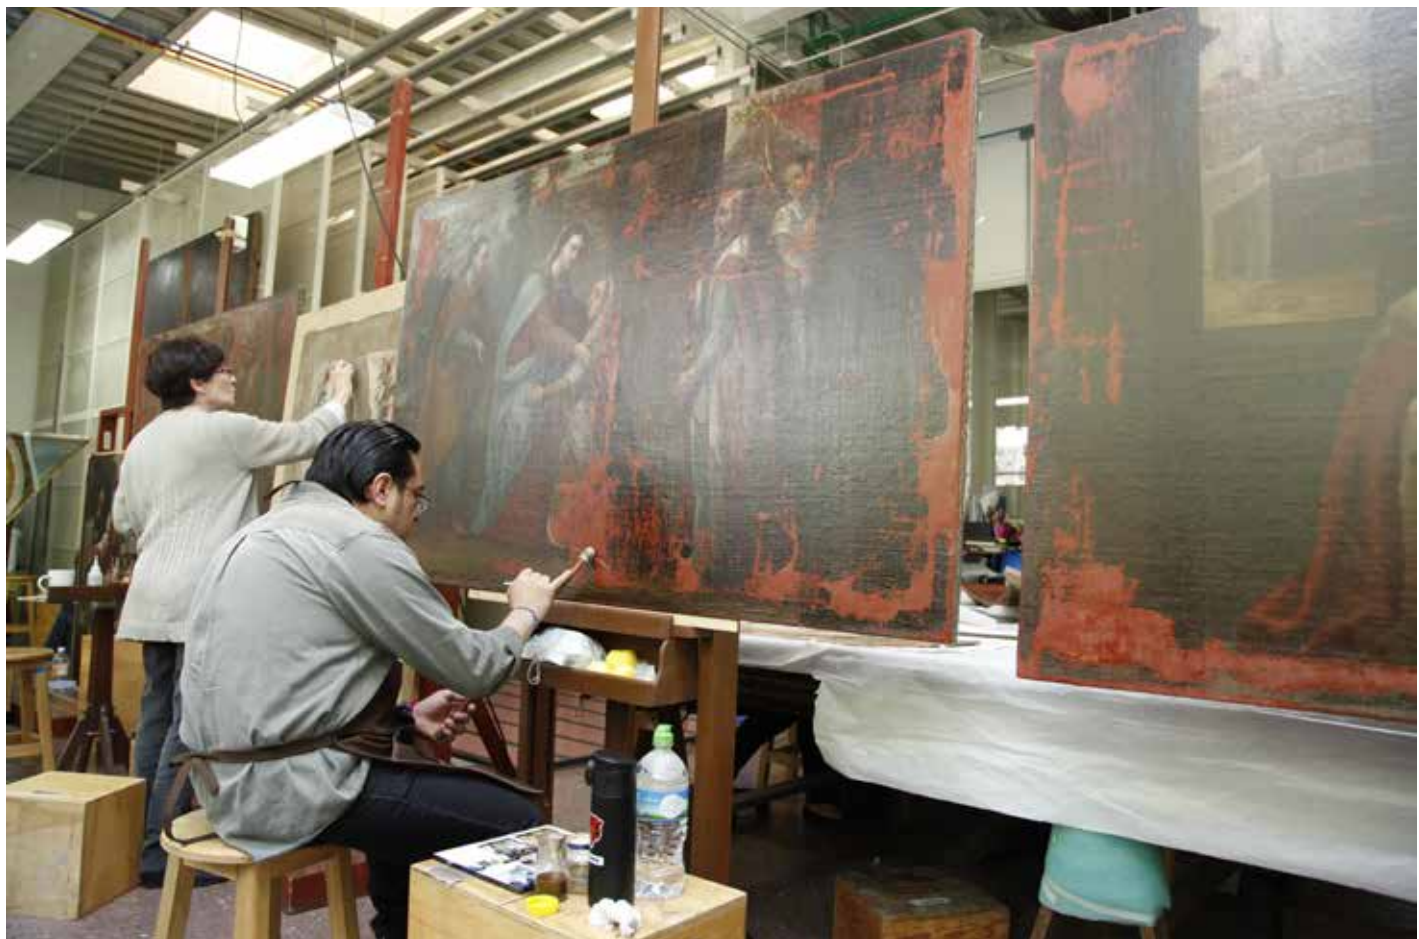
▼ *Reintegración cromática en proceso* | © Fototeca CNCPC-INAH, 2012

Las obras del siglo XVIII, miden aproximadamente 1.68 m de largo y 0.92 m de ancho, refieren el Nacimiento de la Virgen María, la Coronación de la Virgen, la Presentación de la Virgen al templo y la Visita de la Virgen a Santa Isabel. Las dos primeras obras permanecerán en las instalaciones de la Coordinación por lo menos unos dos meses más, ya que son las

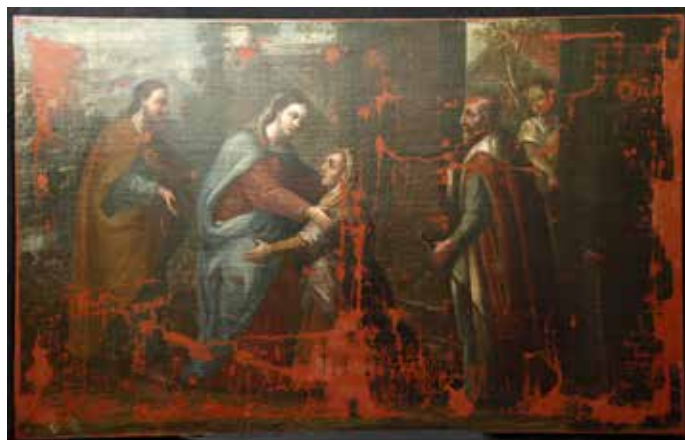
Resane | © CNCPC-INAH, 2012

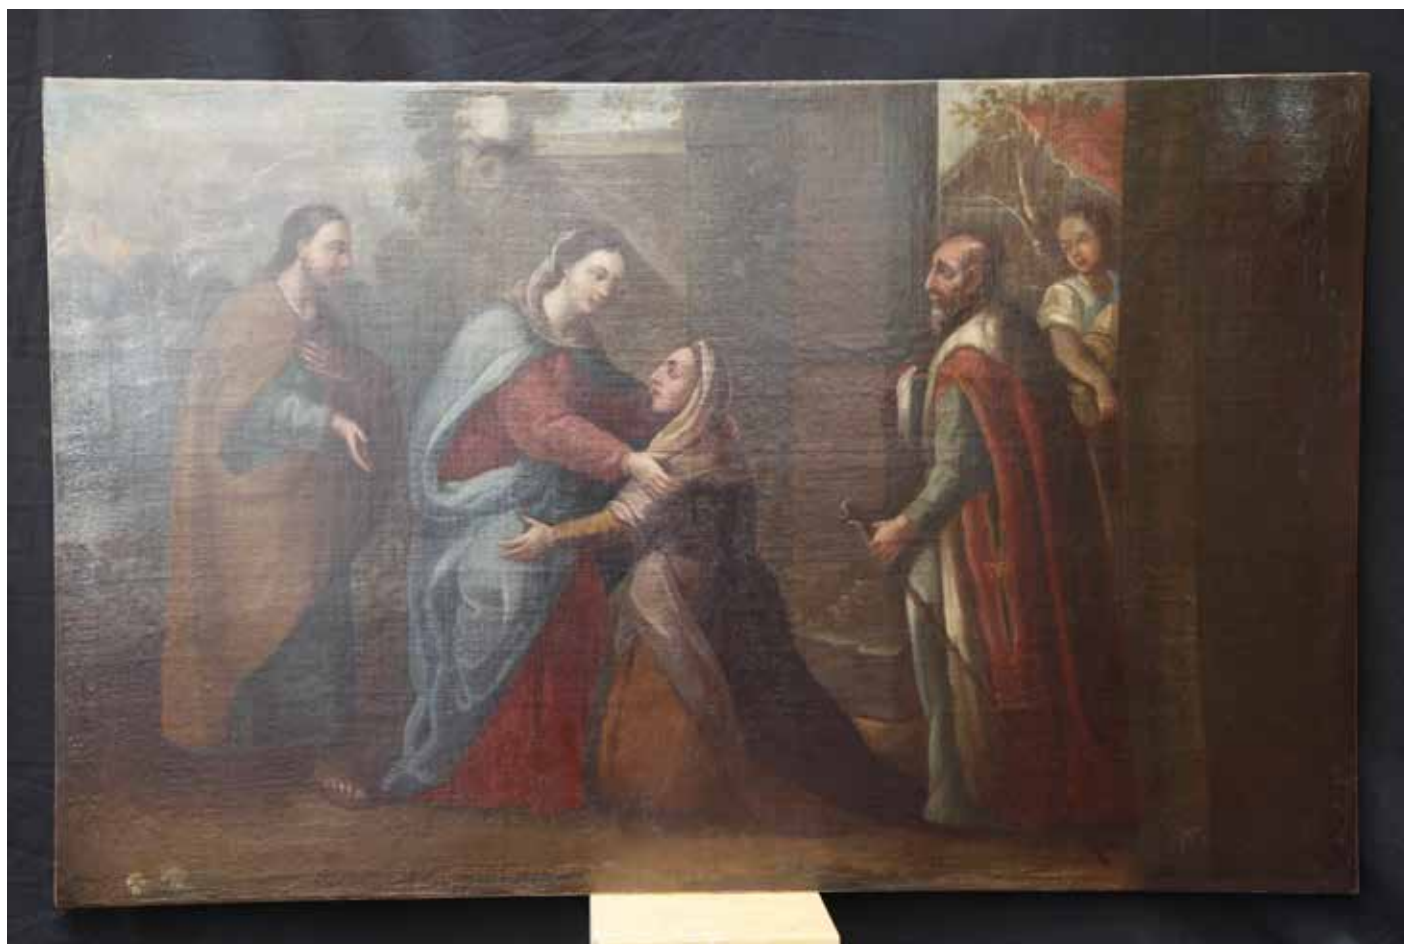
Fin de proceso | © Fototeca CNCPC-INAH, 2012

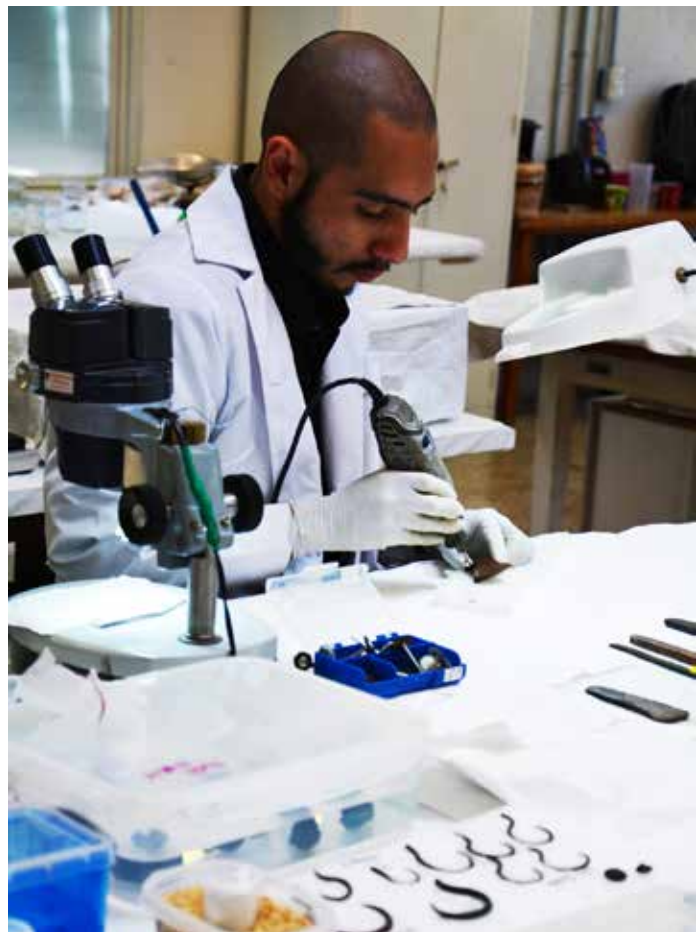
▲ El restaurador Diego Jauregui limpiando una pieza | © CNCPC-INAH, 2014

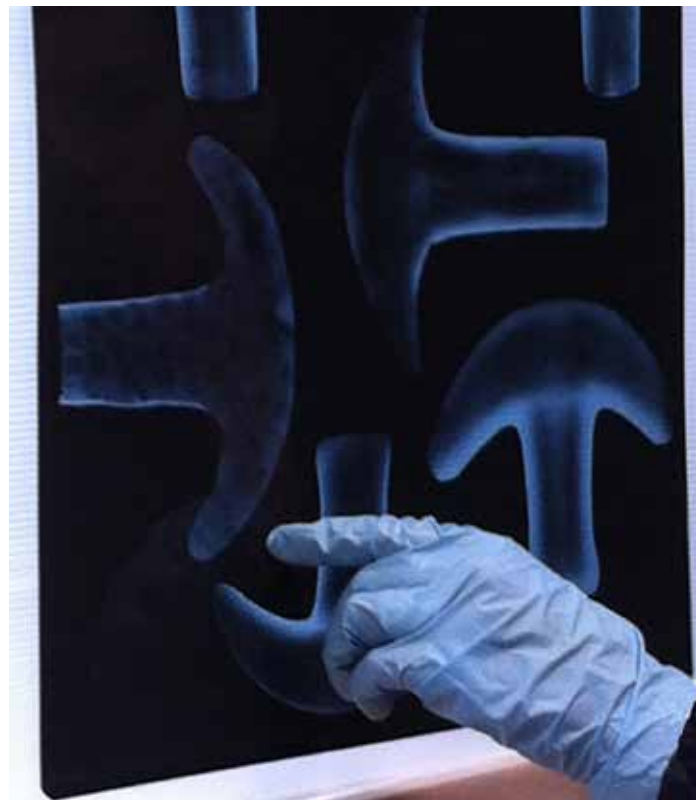
▲ Radiografía de hachas | © CNCPC-INAH, 2013

Estos estudios permitieron identificar materiales constitutivos, daños estructurales en las piezas, productos de corrosión presentes, intervenciones anteriores de conservación, además de materiales orgánicos e inorgánicos asociados.
