N13/14

Septiembre 2017  
Abril 2018

CONSERVACIÓN Y RESTAURACIÓN

# Sistema y metodología de registro y documentación del deterioro e intervenciones de conservación en la zona arqueológica de Ek Balam, Yucatán

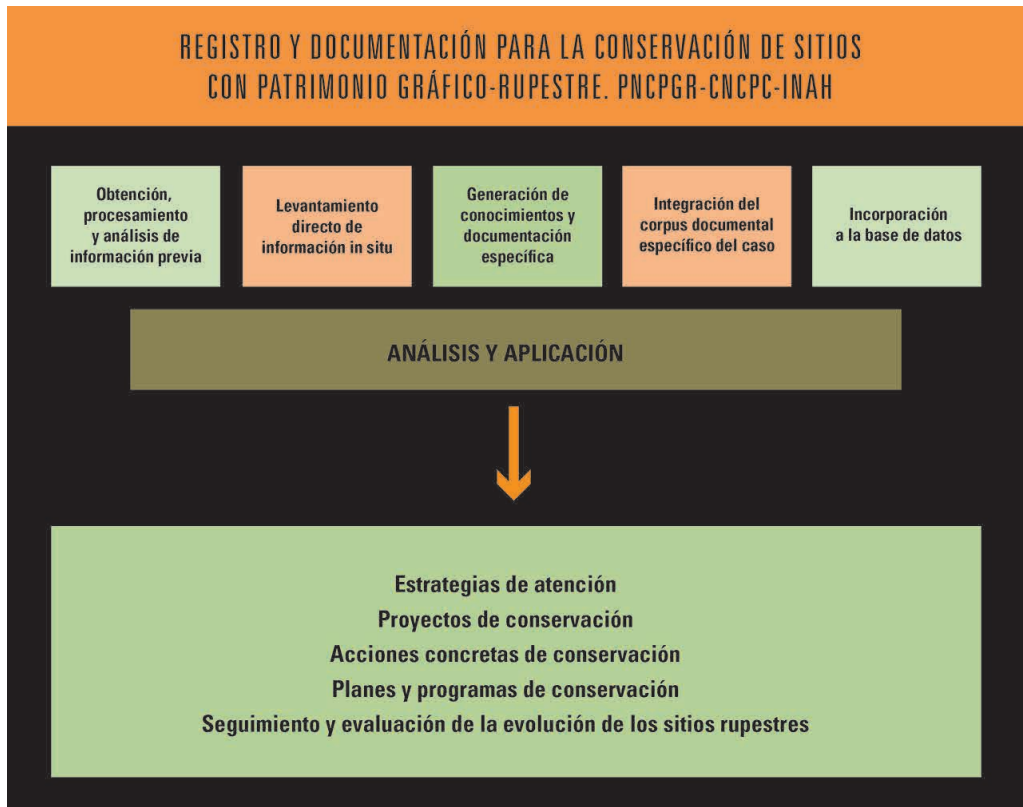
Figura 2. Aspectos metodológicos del registro y la documentación para la conservación de sitios rupestres del PNCPR. Imagen: Gráfico elaborado por Sandra Cruz Flores, ©CNCPC-INAH, 2017.

7. El análisis y la aplicación de ello para orientar el diseño y desarrollo de proyectos específicos de conservación, así como la ejecución directa de las acciones en este campo.
8. El aprovechamiento de toda la información y los conocimientos reunidos para el establecimiento de planes y programas de conservación a largo plazo.
9. La aplicación y aprovechamiento de todo ello para llevar a cabo el seguimiento y la evaluación periódica de la evolución en el tiempo de los sitios rupestres atendidos (Figura 2).

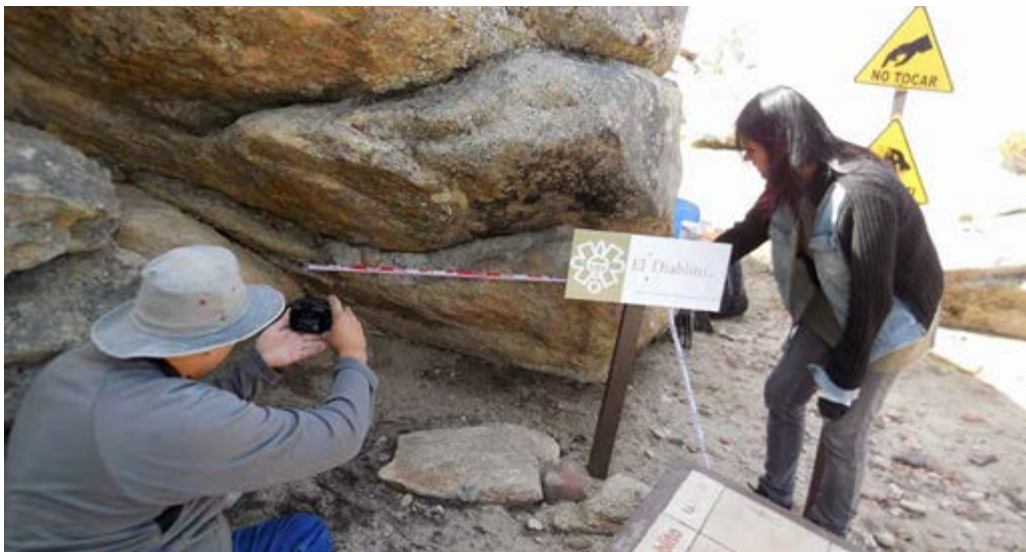
Figura 6. Trabajos de diagnóstico en el resguardo El Diablito del sitio El Vallecito, Baja California. Imagen: Sandra Cruz Flores, ©CNCPC-INAH, 2016.

El Vallecito es el único sitio arqueológico abierto formalmente a la visita pública en el estado de Baja California. Además del registro y la documentación, iniciados en 2013 (Cruz *et al.*, 2012: 7), que inicialmente se llevaron a cabo a nivel de sitio, como punto de partida para generar el proyecto de conservación, también se desarrolló progresivamente, y como un objetivo concreto del proyecto, el diagnóstico específico de cada uno de los 23 resguardos que integran al sitio y que presentan principalmente pinturas rupestres de filiación Kumiai (Porcayo y Moranchel, 2014) (Figura 4). Este trabajo, realizado gradualmente a través de cuatro temporadas de conservación in situ (2013-2016), finalmente se concluyó en 2016. Para ello se empleó la metodología y los instrumentos de registro y documentación que se han establecido en el PNCPGR y que fueron descritos previamente (Figuras 5 y 6).

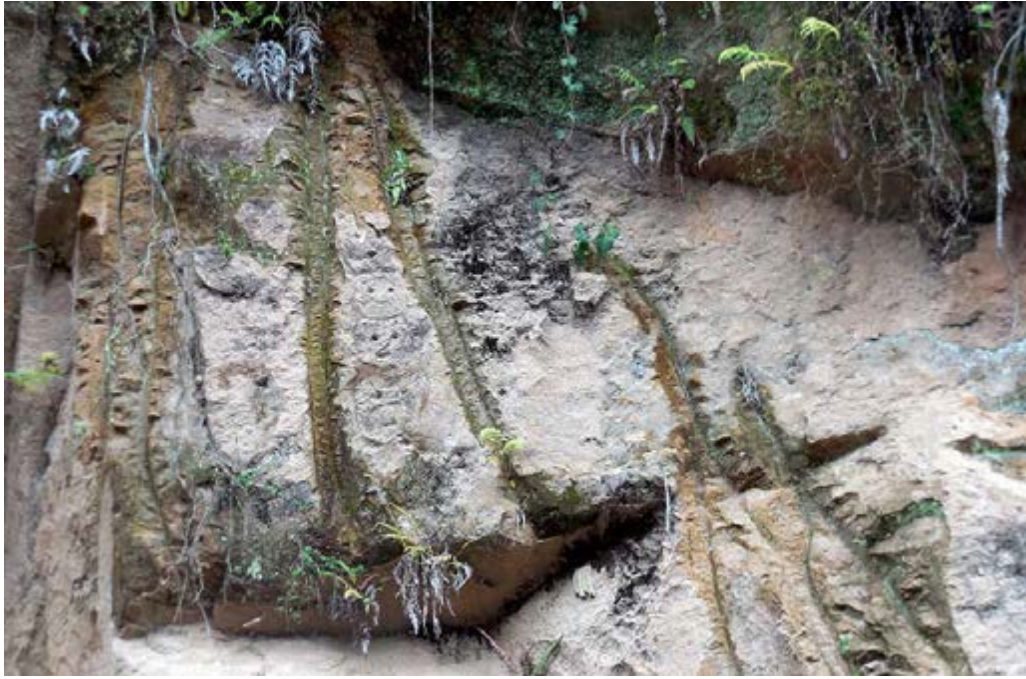
Figura 8. Acercamiento de petrograbados y de los deterioros que presentan. Sitio Altar de Carreragco, Puebla.  
 Imagen: Sandra Cruz Flores, ©CNCPC-INAH, 2016.

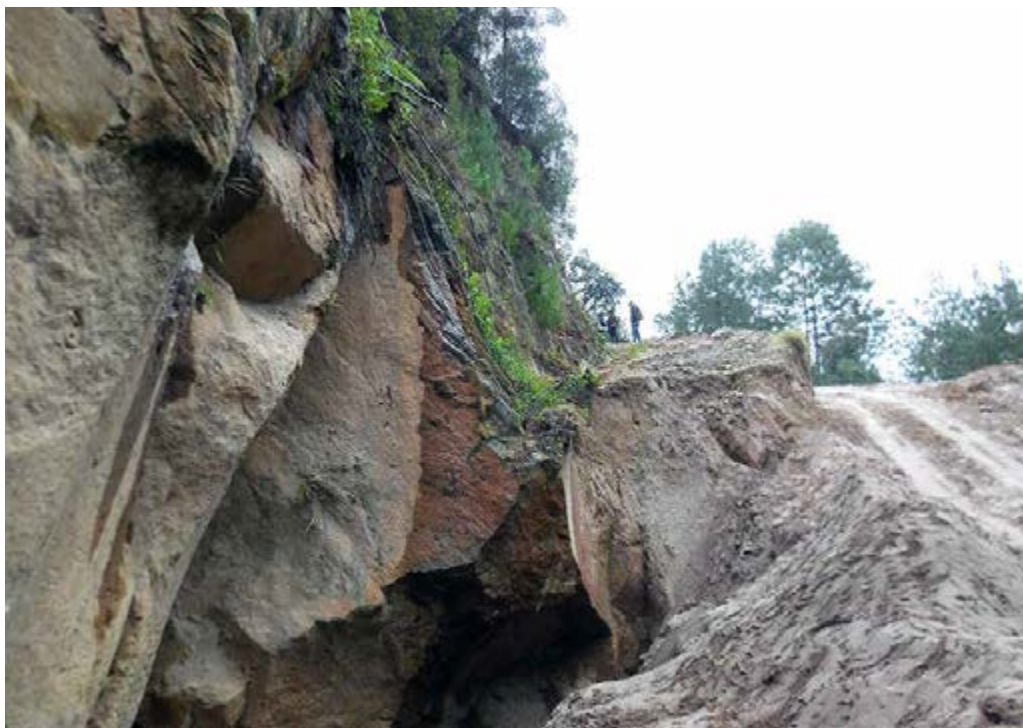
Figura 10. Una vista del sitio Altar de Carreragco, Puebla y su contexto natural.  
Imagen: Sandra Cruz Flores, ©CNCPC-INAH, 2016.

En este ejemplo, las aportaciones de diferentes disciplinas que confluyeron en campo han permitido comprender los distintos aspectos de la problemática de conservación del sitio, misma que está fuertemente marcada por la dinámica geológica regional y que ha llevado al azolve periódico del sitio debido a flujos y acarrees naturales de diversos materiales desde las partes altas del paraje. En ello, junto a los aportes realizados por disciplinas como la conservación y la arqueología, han sido fundamentales las realizadas desde la perspectiva geológica en el diagnóstico que se llevó a cabo como parte de los trabajos preliminares in situ (Figura 10).

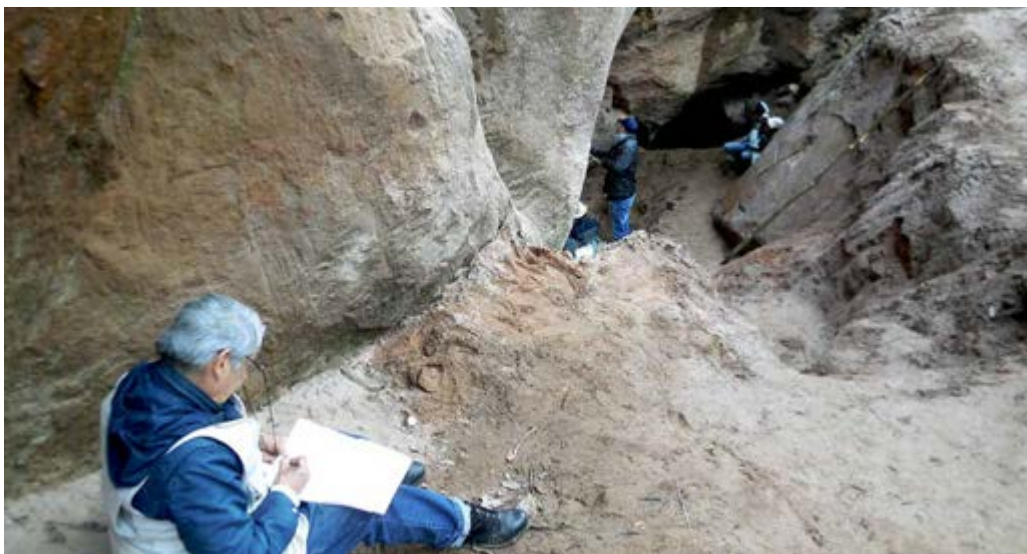
Figura 11. Un aspecto de los trabajos de registro y documentación in situ para el diagnóstico del sitio Altar de Carreragco, Puebla. Imagen: Sandra Cruz Flores, ©CNCPC-INAH, 2016.

Así, en este caso, junto a los registros y documentación efectuados con base en la metodología y los instrumentos de apoyo para consignar la información in situ, es necesario escalar el alcance del diagnóstico a un nivel mayor, en el que campos como la identificación de riesgos, peligros y vulnerabilidad del sitio ante fenómenos perturbadores de origen geológico, como fallas, fracturas y procesos de deslizamientos, derrumbe y flujos de materiales, así como el impacto de los diferentes aportes hídricos en éste y los petrograbados que abarca, constituyeron aspectos primordiales del registro y la documentación en campo. Los resultados objetivos obtenidos de este modo han dado cuenta de la compleja problemática de conservación y del alto nivel de inestabilidad en que actualmente se encuentra este sitio arqueológico (Cruz, Dávila, Bourillón y Sánchez, 2016: 60-61) (Figura 11).

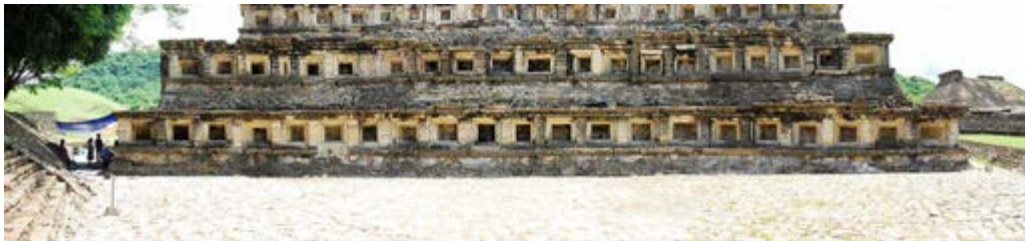
Figura 4. Fotografía completa de los cuerpos 1 y 2, fachada Oeste. Elaboró: Jesús Alfonso Osorio Martínez. Imagen: ©CNCPC-INAH, 2014.

Para el registro del exterior de los nichos, se montaron cuatro cuerpos de andamio para poder abarcar más allá del primer y segundo cuerpos de la pirámide, con la perspectiva, encuadre y enfoque similar en todos los casos. Sin embargo el sexto y séptimo cuerpo requerían de más andamios, lo cual implicaba un mayor riesgo. Así pues se decidió realizar un registro a distancia, a pesar de que las fotos presentaron la deformación característica en los bordes, estas permitirán realizar el armado del exterior de estos nichos. La incidencia de luz natural y consecuente sombra también representó un problema que obligó al armado y desarmado de los andamios varias veces durante un mismo día. Una dificultad más fue que una misma posición de andamio permitía sólo el registro de cuatro o cinco nichos a la vez del total de más de 300, sin dejar de omitir que el piso es irregular y que, en algunos sectores, no existe espacio para colocar los andamios entre la Pirámide de los Nichos y los edificios vecinos (Figuras 2, 3 y 4).

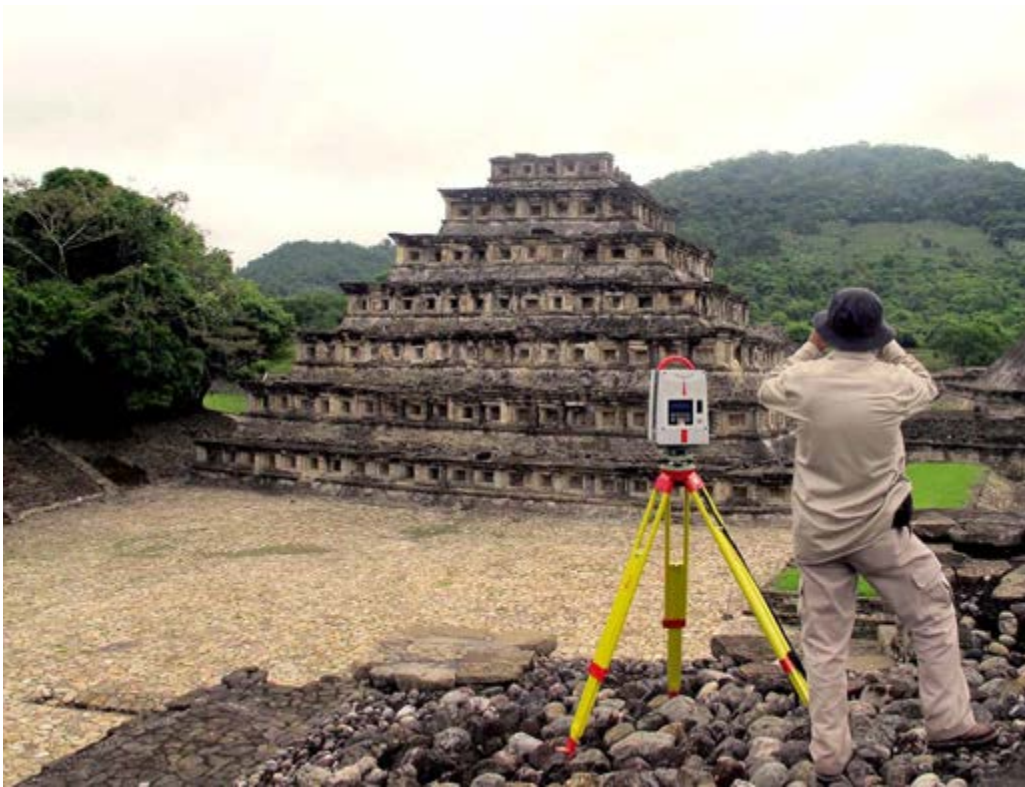
Figura 5. Proceso del registro de la Pirámide de los Nichos a partir del uso de escáner 3D. Imagen: ©CNCPC-INAH, 2014.

Otra tarea consistió en un registro en 3D, el cual permite una observación milimétrica de las características generales del edificio (Figura 5). Debido a que el levantamiento de la nube de puntos se realizó a intervalos espaciados, este registro no cumple con el detalle requerido de las características de la pirámide que son del interés para el proyecto en curso, especialmente de la distribución y dimensiones de los aplanados. En consecuencia, no fue posible que los datos recabados en 3D complementara el análisis de la información del registro de materiales de esta pirámide, pero sí se logró un registro de alta precisión de las características generales del edificio. En consecuencia, se evalúa la conveniencia de realizar nuevamente el registro en 3D en un futuro cercano.

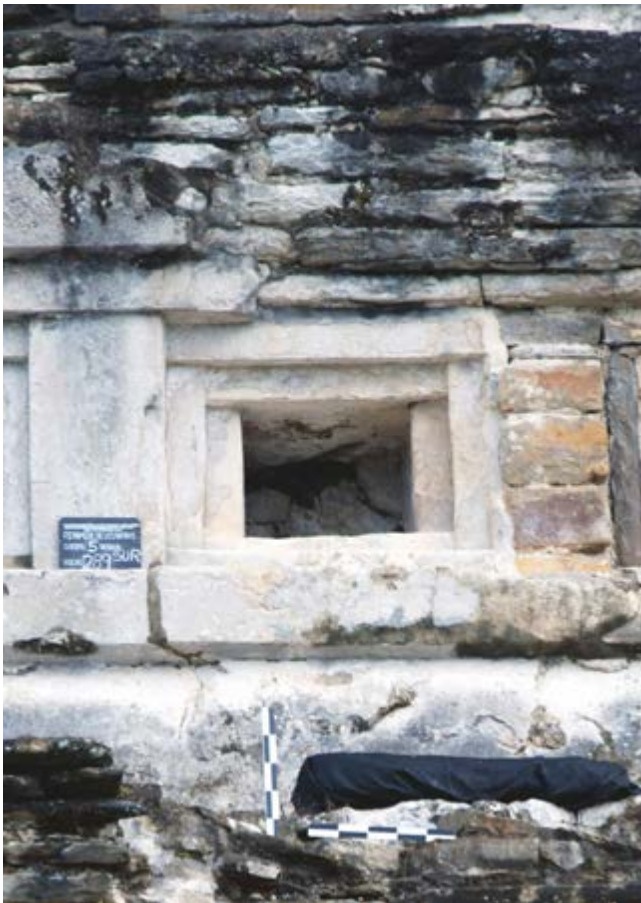
Figura 7. Vista de la cara exterior del nicho donde se aprecia la capa de aplanado. Nicho No. 289, Cuerpo 5, Fachada Sur.

3. En esta pirámide de siete cuerpos, los nichos que conservan una mayor cantidad de aplanados se ubican en el tercer, cuarto y quinto cuerpo. En cuanto a sus caras, la fachada sur contiene la mayor superficie con aplanado, seguida por las fachadas norte, poniente y finalmente oriente (Ibáñez, 2016) (Tabla 1). Tres nichos (243, 288 y 289 de acuerdo con la numeración otorgada por Bruggerman) conservan gran parte de su aplanado, lo cual refleja la distribución de elementos y el resultado en un juego de paños conforme a lo dispuesto por la estética y diseño de esta cultura prehispánica, auténtica e íntegramente (Figura 7). Esta información resulta fundamental para definir las prioridades y el criterio de intervención. Sin embargo, también es relevante para la difusión de los valores del edificio, ya que estos nichos se encuentran lejos de la vista del observador común. La percepción que el visitante tiene es el de uno elaborado con lajas de piedra; la imagen general del edificio no reconoce la presencia de un acabado o aplanado de textura fina que en algún momento tuvo un terminado en color. Es, en consecuencia, importante recuperar, aunque no materialmente, sí en información, esta apreciación para el visitante, y así, contribuir a la recuperación de uno de sus atributos en favor de su autenticidad e integridad.

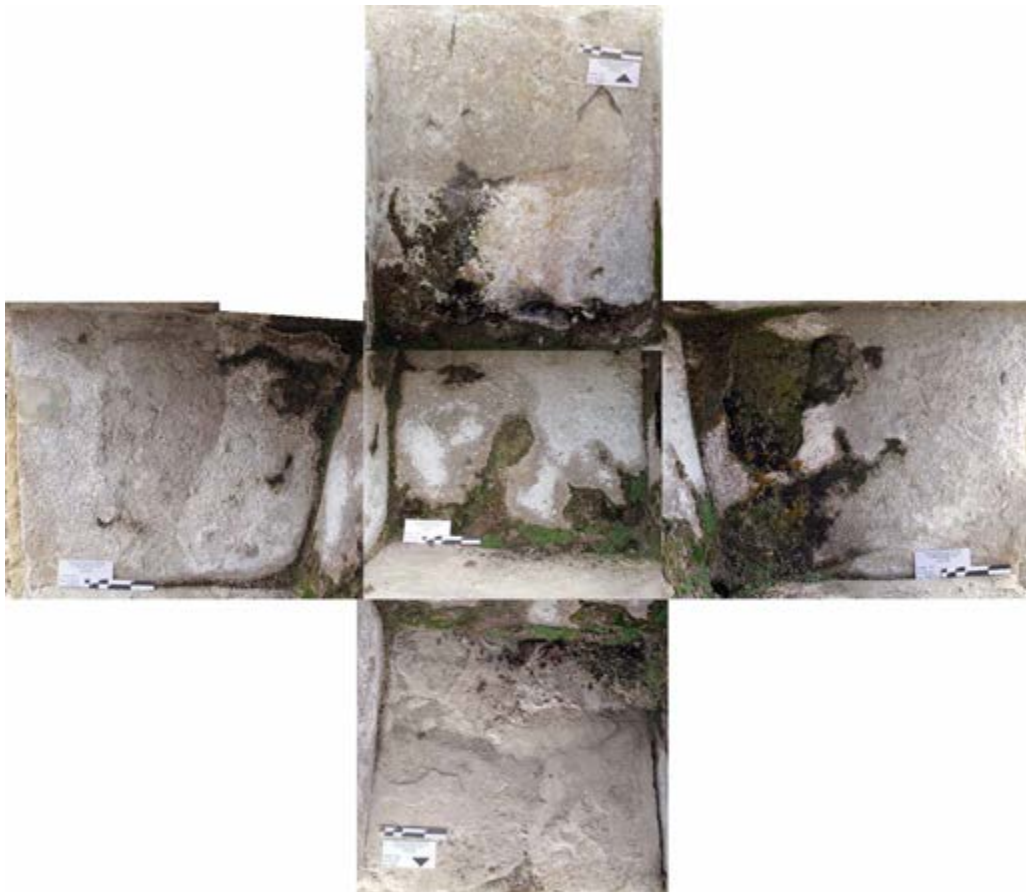
Figura 8. Aplanados al interior del Nicho No. 242, Cuerpo 4, Fachada sur; superficie del fondo, lateral derecho, lateral izquierdo, tapa y base del interior. Pirámide de los Nichos. Imagen: ©CNCPC-INAH, 2015.

6. Los registros fotográficos al interior de los nichos y de las fachadas constituyen un documento gráfico que no se había realizado previamente a pesar de la importancia de este edificio. Las imágenes obtenidas constituyen una herramienta para el seguimiento del estado de conservación del edificio, un testimonio del estado de conservación actual, además de una herramienta de consulta para el análisis del registro de materiales y del diagnóstico (Figura 8).

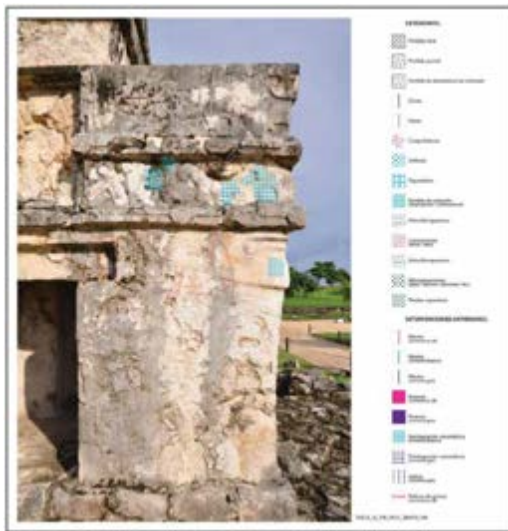
Figura 4. Ejemplo de un registro de intervenciones. Reintegración volumétrica (cemento blanco). Registro: Claudia Trejo Murguía. Imagen: Víctor Gabriel Severiano Flores, ©CNCPC-INAH, 2013.

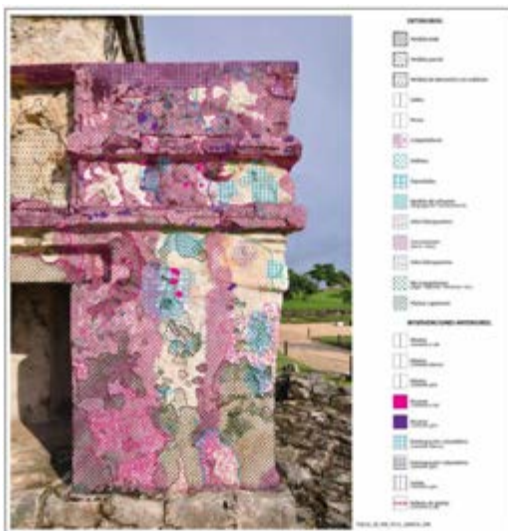
Figura 5. Ejemplo de un registro final. Estado de conservación - Deterioro e Intervenciones anteriores. Registro: Claudia Trejo Murguía. Imagen: Víctor Gabriel Severiano Flores, ©CNCPC-INAH, 2013

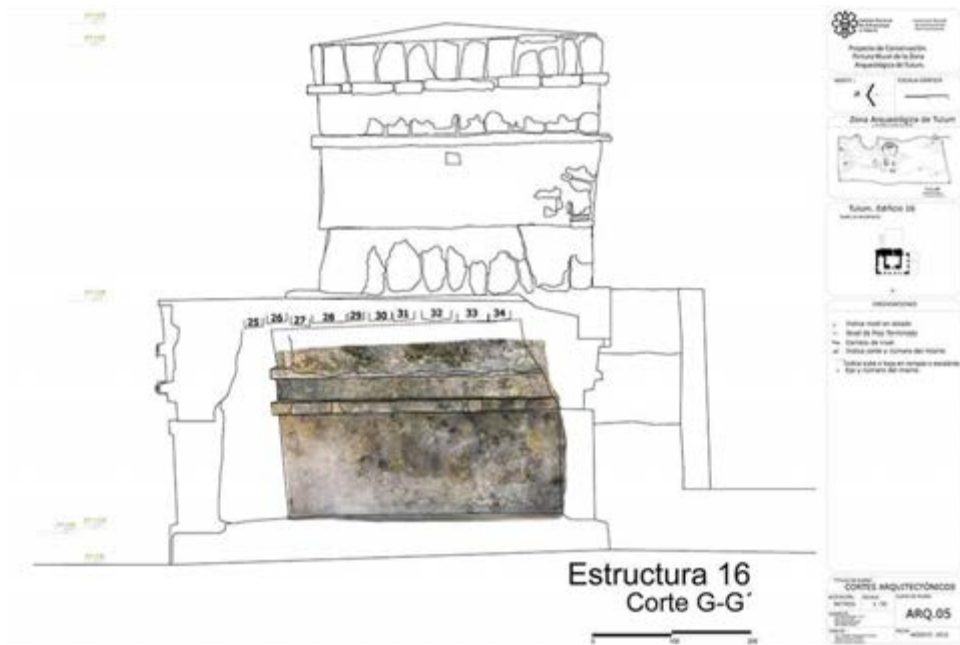
Figura 16. Foto-mosaico insertado en el levantamiento correspondiente en AutoCAD®. Fachada sur del santuario interior del Edificio 16 de Tulum. Imagen: Víctor Gabriel Severiano Flores, ©CNCPC-INAH, 2016.

Al día de hoy se han concluido tres fachadas: el muro interior del Edificio 5 (Figura 15), y las fachadas sur (Figura 16) y oeste (Figura 17) del santuario del Edificio 16.

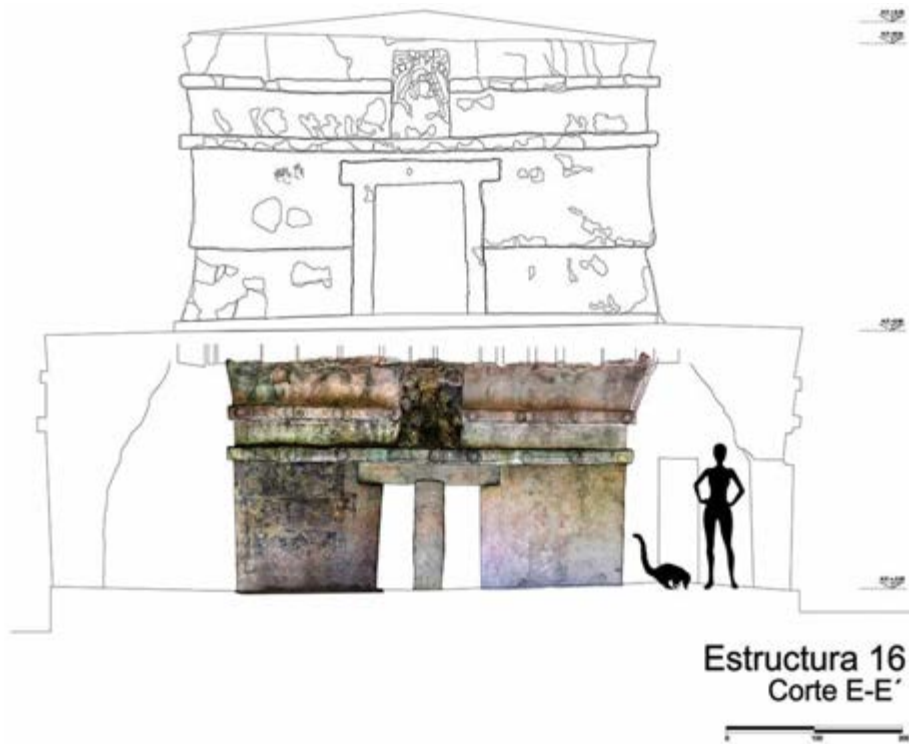
Figura 17. Foto-mosaico insertado en el levantamiento correspondiente en AutoCAD®. Fachada oeste del santuario interior del Edificio 16 de Tulum (en proceso). Imagen: Víctor Gabriel Severiano Flores, ©CNCPC-INAH, 2017.

A este punto, con las fachadas cotejadas y escaladas en AutoCAD® están listas para ser manipuladas y realizar los registros in situ. Es información casi 100% fiable en cuanto a la precisión de sus dimensiones, ofreciendo las ventajas de manipulación, agilidad, reducción en el tiempo de procesamiento, y especialmente permite tener más herramientas concretas para analizar toda esta información para diversos fines.

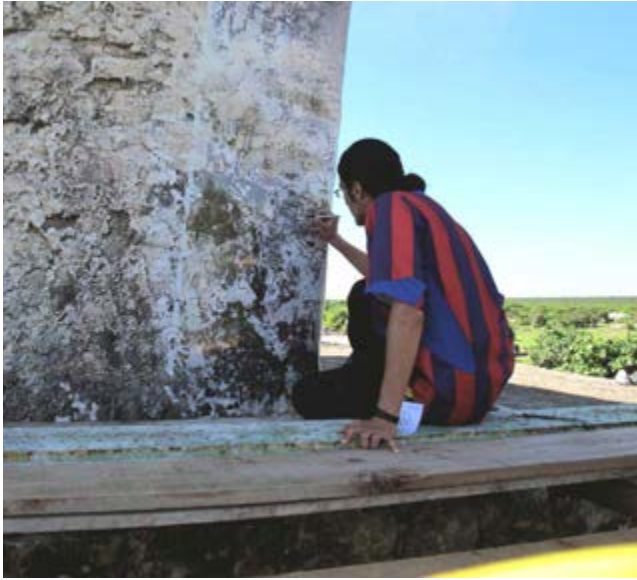
Figura 18. Proceso de registro en el Templo del dios descendente (Edificio 5). Técnica de calca directa sobre mica de PVC. Imagen: Jesús Antonio Muñoz Cinta, ©CNCPC-INAH, 2013.

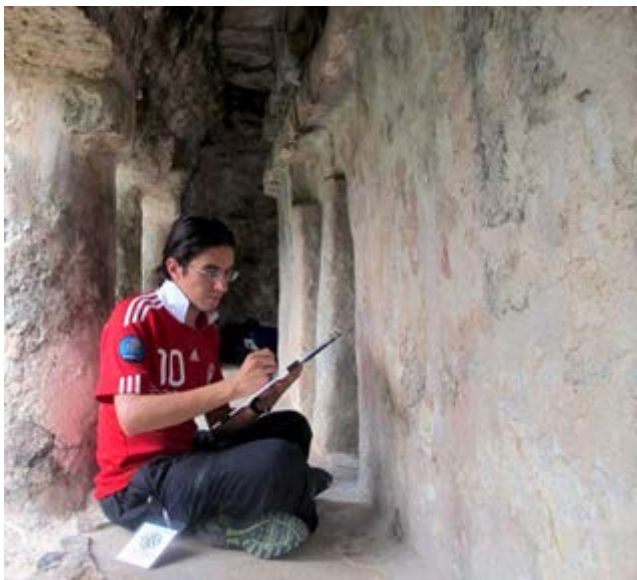
Figura 19. Proceso de registro en el Templo de las pinturas (Edificio 16). Técnica de dibujo a mano alzada sobre papel Kronaline y levantamiento fotográfico. Imagen: Jesús Antonio Muñoz Cinta, ©CNCPC-INAH, 2013.

La segunda técnica se planteó para el resto de las superficies con pintura mural, que presentan inestabilidad material en diferentes niveles (exfoliaciones puntuales, zonas de disgregación por sales, etc.). La técnica consiste en efectuar mosaicos fotográficos con tomas ortogonales con respecto a la superficie del muro, los cuales fueron impresos por sectores. Sobre estas imágenes, se coloca un papel Kronaline® translúcido que permite un trazo con lápices. Para realizar el dibujo, se siguen las líneas y diseños en la fotografía, pero es esencial corroborar in situ la veracidad de los trazos obtenidos sobre las imágenes. Este registro requiere una gran cantidad de tiempo y de observación minuciosa frente a las pinturas. Ambos tipos de dibujo (las calcas en acetato y los dibujos en Kronaline®) posteriormente se escanean y se corrigen en el programa Auto CAD® (Figura 19).

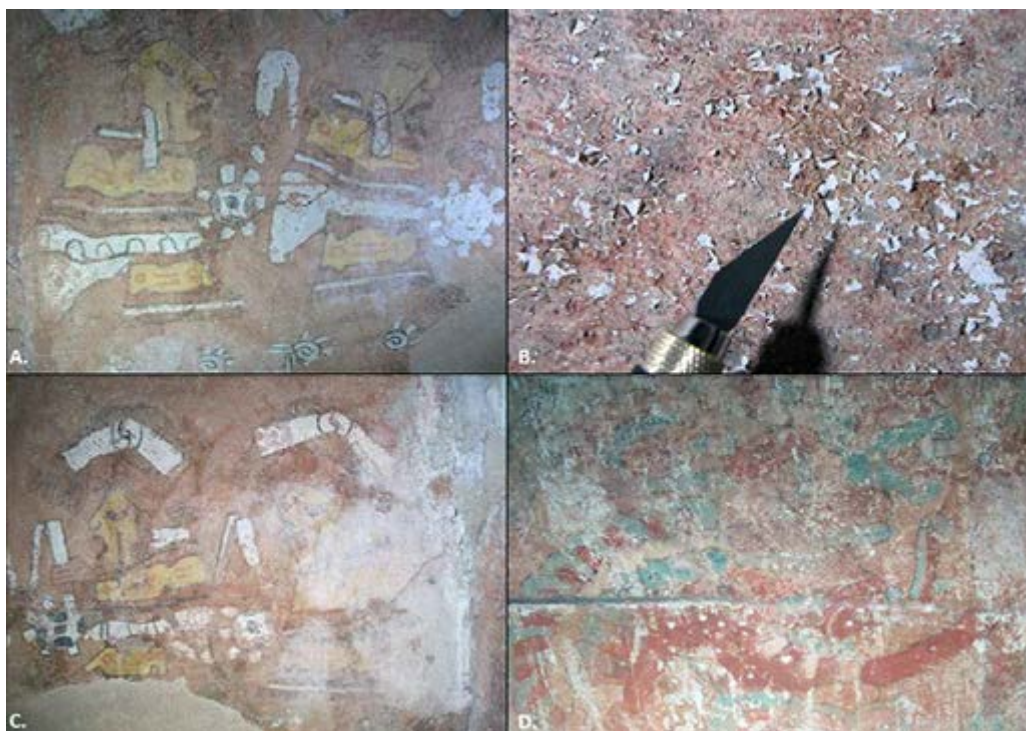
Figura 4. Tumba 1, Suchilquitongo. A. Grietas y fisuras generalizadas en la superficie de la pintura mural. B. Presencia de velos blancos por presencia de sales. C. Desprendimiento de escamas de capa pictórica por presencia de polímeros. D. Abrasión y pérdida de capa pictórica generalizada. *Imágenes: Gloria Martha Sánchez Valenzuela, 2011, ©CNCPC-INAH.*

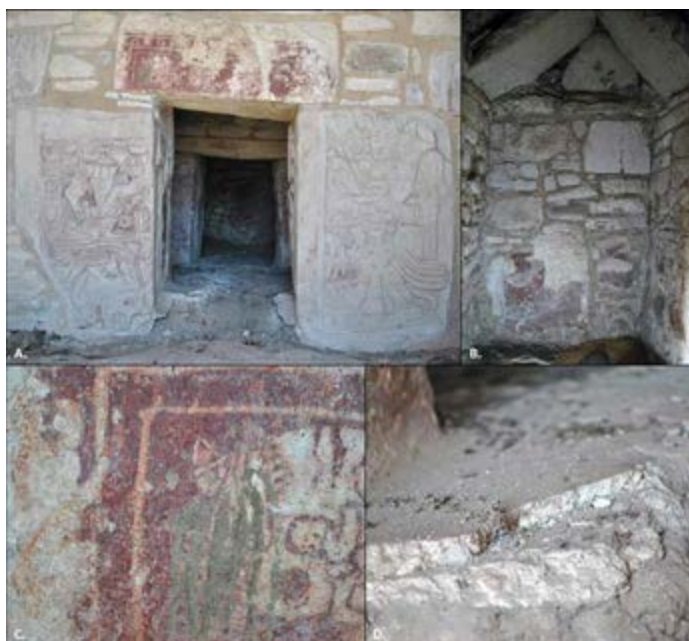
Figura 5. Tumba B, Huitzo. A. Foto general de la entrada a la tumba. Pintura mural, grabado en piedra. B. Pintura mural presente en la cámara principal. C. Detalle de pérdida de capa pictórica por desprendimiento y abrasión. D. Desprendimiento y pérdida de pisos de estuco. *Imágenes: Gloria Martha Sánchez Valenzuela, 2013, ©CNCPC-INAH.*

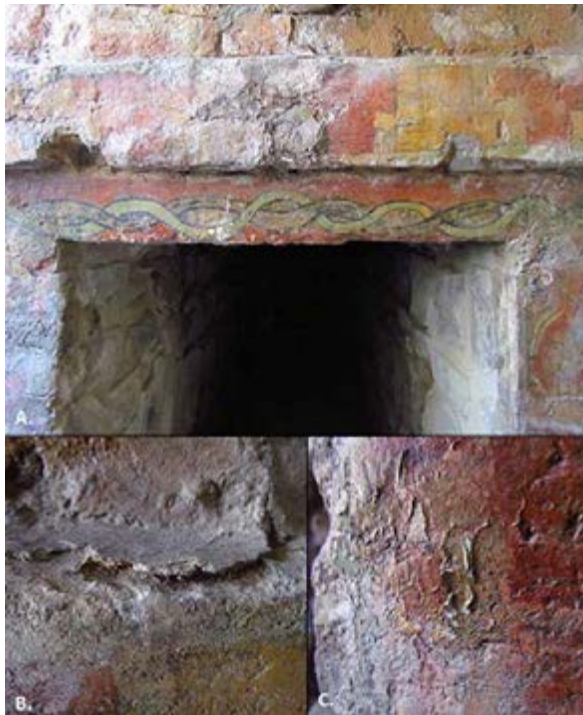
Figura 9. Tumba 125, Monte Albán. A. Foto general de la pintura mural de la entrada de la tumba. B. Detalle de desprendimiento de aplanados y capa pictórica. C. Detalle de exfoliación de capa pictórica por presencia de polímeros. Imágenes: Mónica Vargas Ramos, 2015, ©CNCPC-INAH.

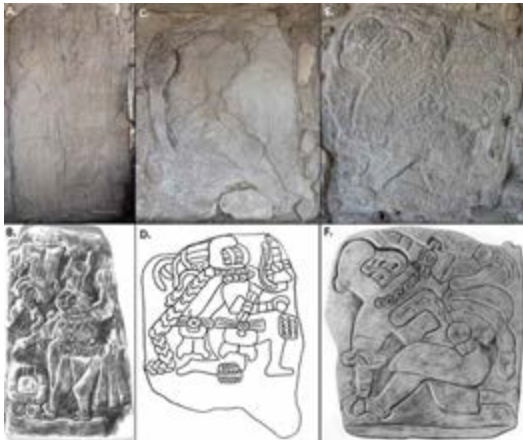
Figura 12. Arriba, de izquierda a derecha, se muestran las fotografías de los grabados 1, 12 y 23 con sus respectivos dibujos en la parte inferior. Dibujos de Javier Urcid, basados en los dibujos de Andy Seuffert. *Imágenes: Mónica Vargas Ramos, 2015, ©CNCPC-INAH.*

Algunos de los petrograbados en Dainzú presentaban condiciones deplorables de conservación, dificultándose su identificación. Sin embargo, gracias al registro previo de calcas realizadas en los años 1970, ciertas réplicas existentes, y un primer intento de catálogo realizado por Javier Urcid entre finales de la década de 1980 y principios de la década de 1990, fue posible establecer una relación y consecuente identificación.<sup>11</sup> Con esta información, se pudo determinar la pérdida de por lo menos tres petrograbados en la zona conocida como la “Galería”, además de la detección de posibles robos o pérdidas de más de 24 monumentos de los 104 reportados en bibliografía (Figura 12).

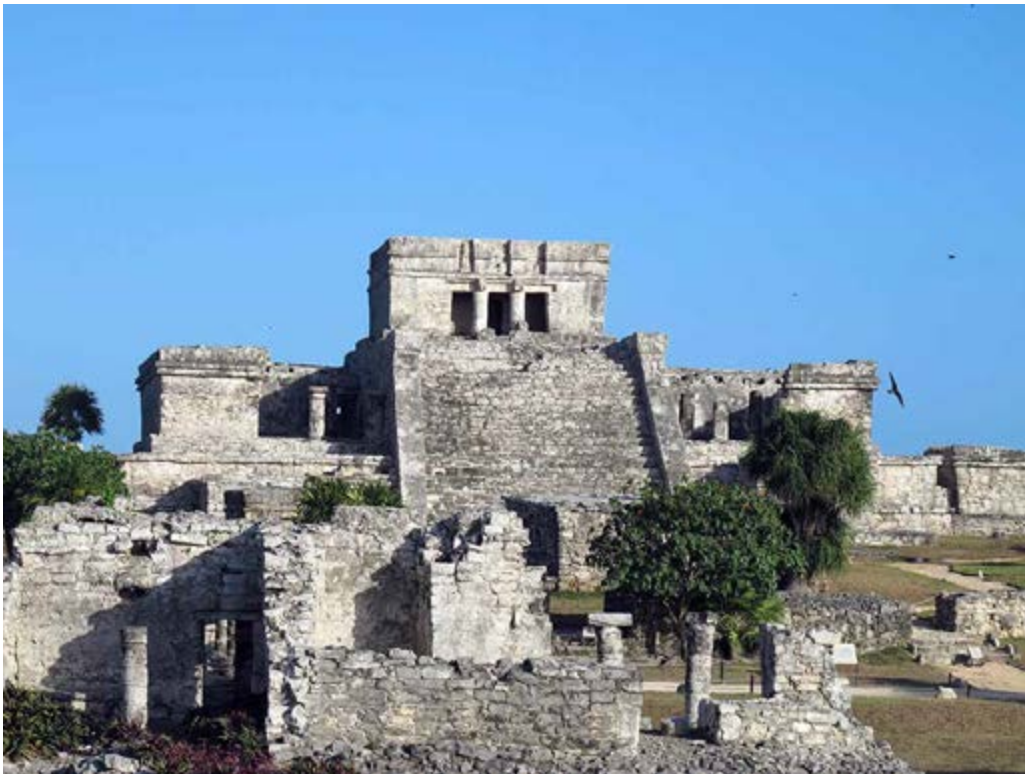
Figura 1. Vista general del Edificio 1 o Castillo, Tulum. Imagen: Gabriel Severiano, 2014, ©CNCPC-INAH.

El Edificio 1 llamado Castillo, es el más importante en la jerarquía de la arquitectura y urbanismo maya de la antigua ciudad de Zamá, hoy conocida como Tulum. Éste es el más alto de todos los edificios, y se encuentra situado al centro del núcleo urbano y en la parte más elevada del acantilado con una altura de 12 m, de espaldas al Mar Caribe, como puede observarse en la Figura 1.

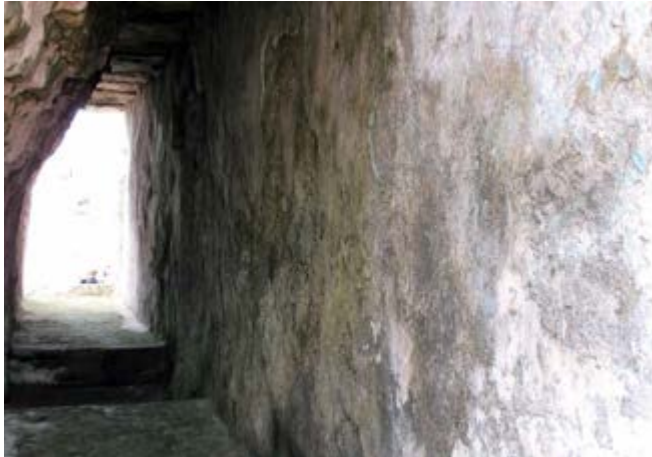
Figura 3. Imagen del interior del pasillo abovedado. Imagen: Gabriel Severiano, 2016, ©CNCPC-INAH.

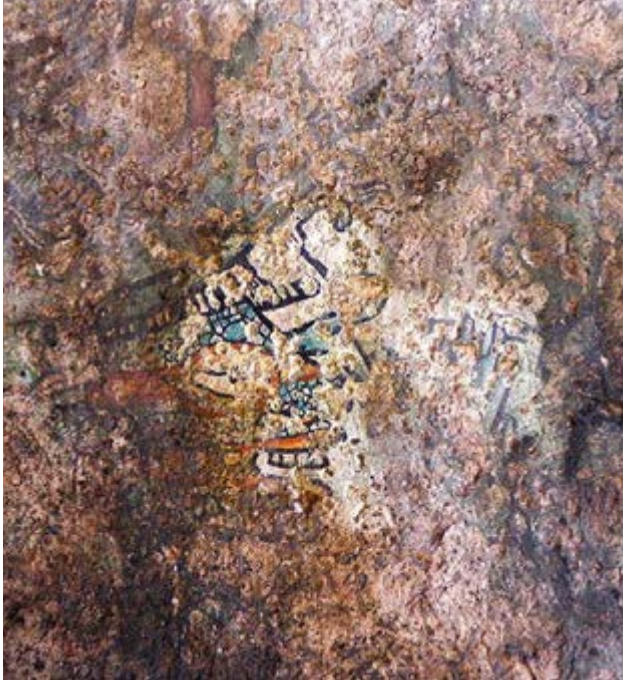
Figura 11. Ejemplo del proceso de limpieza llevado a cabo en el 2016. *Imagen: Gabriel Severiano, 2016, ©CNCPC-INAH.*

1. Limpieza. Debido a la finalidad y al escaso tiempo disponible, se estableció que la limpieza consistiría en eliminar únicamente los microorganismos y líquenes de la superficie de la pintura, ya que éstos impedían observar los restos pictóricos y por consiguiente imposibilitaba la realización de los registros.
2. Estabilización. Durante el proceso de limpieza, se evidenciaron zonas de la pintura inestables, por lo cual se llevó a cabo una intervención emergente de manera puntual. Los procesos realizados para la estabilización fueron: fijado de escamas, consolidación por inyección, restitución de ribetes en mal estado y aplicación de ribetes nuevos.

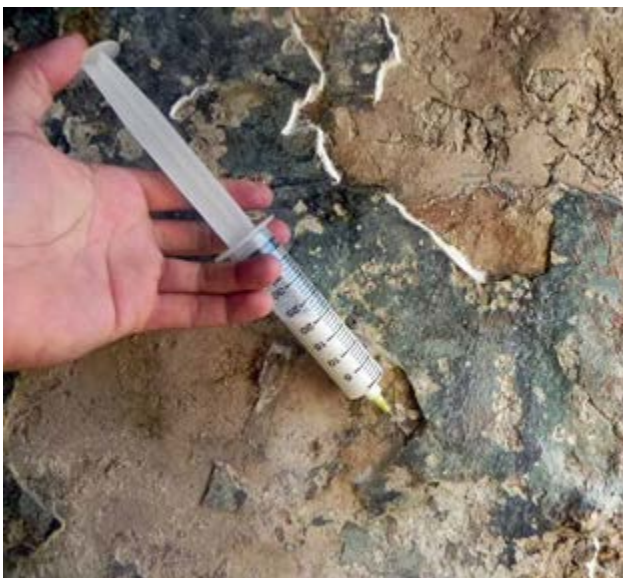
Figura 12. Estabilización de la pintura mediante la inyección de lechada en oquedades. *Imagen: Mariana Díaz de León, 2016, ©CNCPC-INAH.*

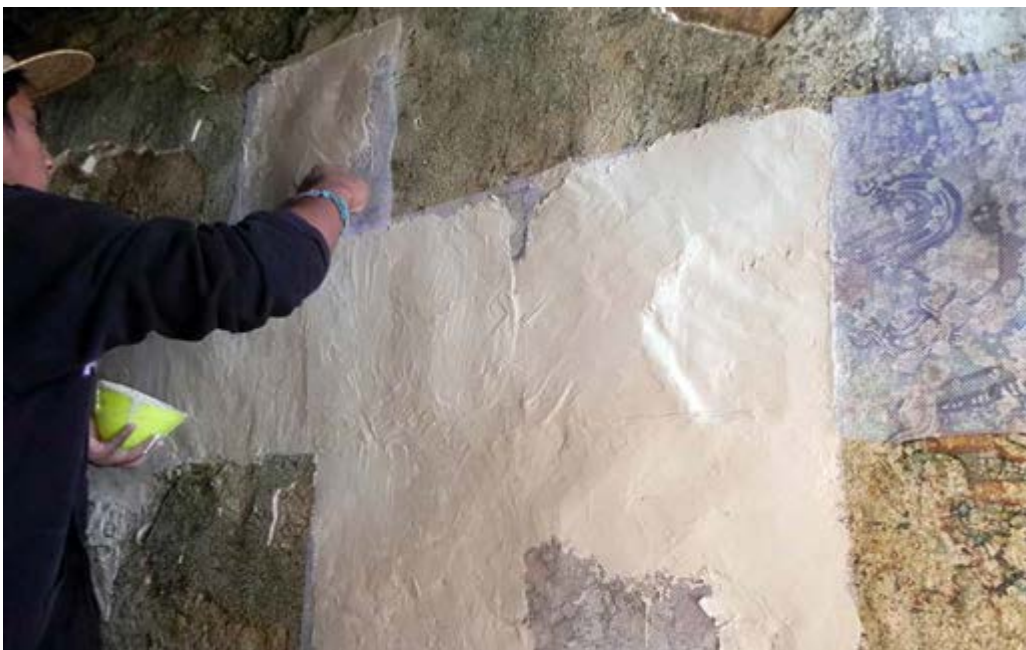
Figura 14. Proceso de colocación del primer aplanado del recubrimiento. Imagen: Gabriel Severiano, 2016, ©CNCPC-INAH.

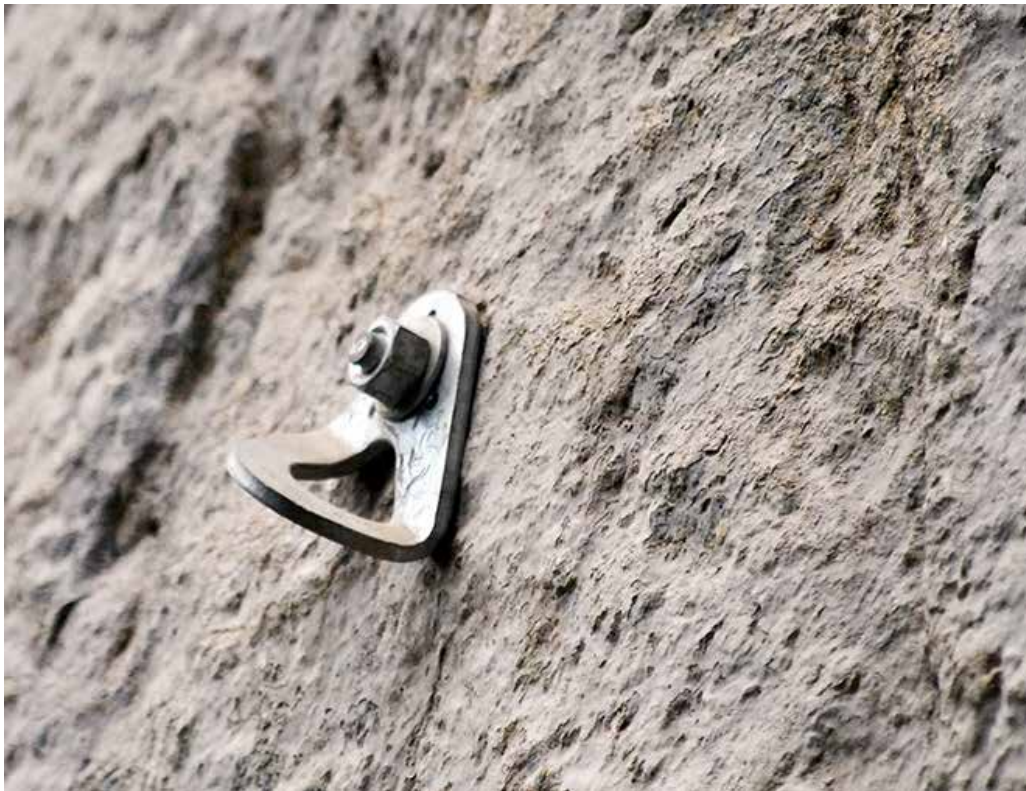
Figura 1. Plaqueta y perno de una ruta de escalada en la pared con pinturas rupestres. Sitio La Ciénega, Nuevo León. Imagen: Omar Torres Cuervo, 2016, ©CNCPC-INAH.

En el año 2015, la arqueóloga Araceli Rivera, investigadora del Centro INAH Nuevo León, realizó una visita de inspección al sitio encontrando que, debido a la carencia de protección e información, la pared en donde están plasmadas las pinturas rupestres era utilizada como un muro de escalada en donde se habían implementado varias rutas con pernos y plaquetas (Figura 1). El sitio también había sido fuertemente vandalizado con gran cantidad de *graffiti* (Rivera, 2015: 2), realizados desde mediados del siglo XX hasta la actualidad (Figura 2). Entonces, la arqueóloga Rivera solicitó a la CNCPC la realización de una evaluación de los daños, acudiendo para ello personal del PNCPR, encabezado por la restauradora Sandra Cruz, en junio del 2016. A partir de ello se generó el diagnóstico y la propuesta de conservación correspondiente.

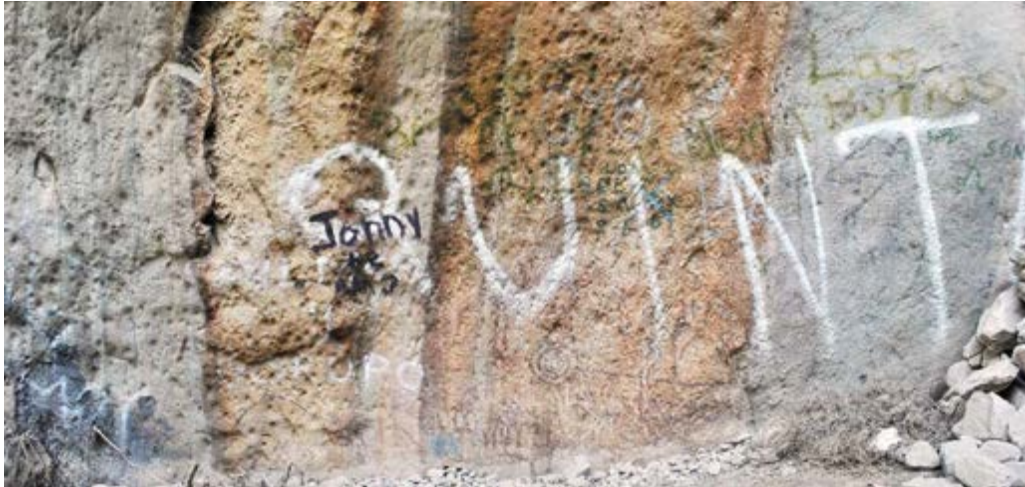
Figura 2. Graffiti dañando la pared con pinturas rupestres. Sitio La Ciénega, Nuevo León. Imagen: Omar Torres Cuervo, 2016, ©CNCPC-INAH.

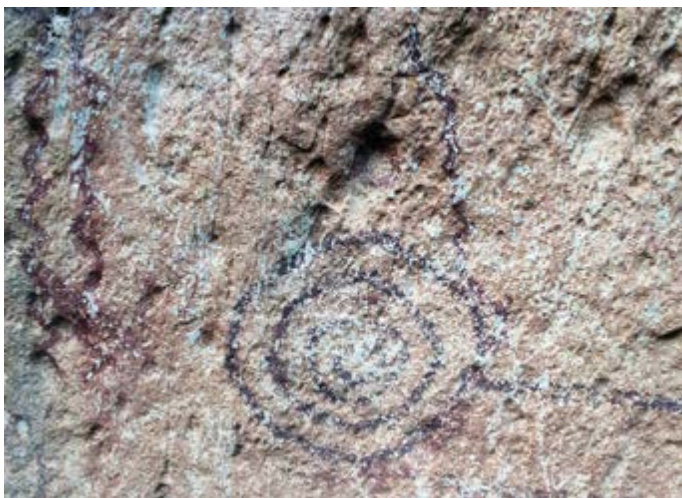
Figura 3. Diseños geométricos que forman parte del discurso pictórico en el sitio la Ciénega, Nuevo León. Imagen: Omar Torres Cuervo, 2016, ©CNCPC-INAH.

Los diseños gráfico-rupestres de La Ciénega se encuentran plasmados en la parte inferior de una gran pared caliza, en la cual se observan más de 40 motivos pictóricos, principalmente elaborados en color rojo en diversas tonalidades y cuya morfología es principalmente abstracta, consistiendo en grecas horizontales, triángulos, rombos con orientación vertical, círculos concéntricos y líneas verticales en zigzag, entre otros. Estos motivos están distribuidos en cinco paneles (Cruz *et al.*, 2016: 10) (Figura 3).

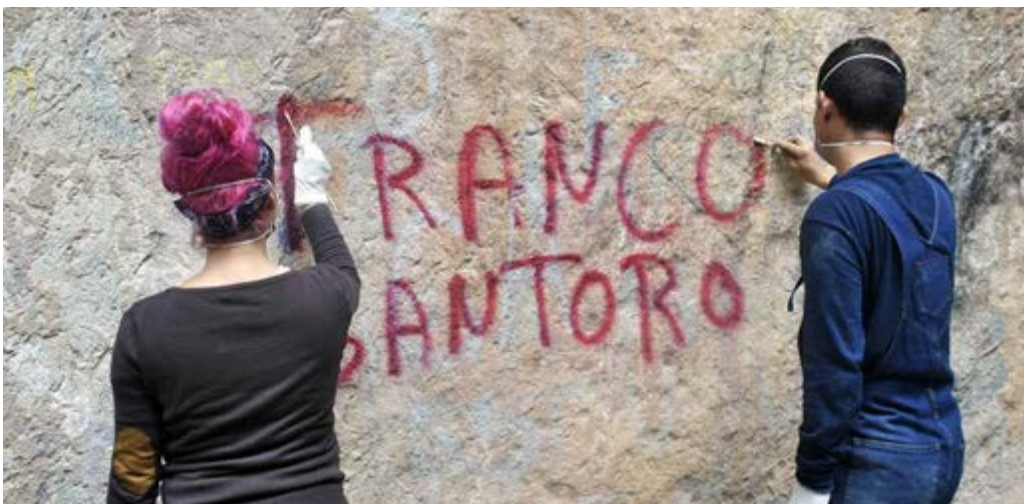
Figura 4. Restauradores llevando a cabo el proceso de eliminación de *graffiti*. Sitio La Ciénega, Nuevo León. Imagen: Sandra Cruz Flores, 2016, ©CNCPC-INAH.

En cuanto a las actividades de intervención directa, éstas consistieron en una limpieza superficial mixta para remover material ajeno a la superficie como polvo, tierra y otras suciedades acumuladas. Posteriormente se procedió a la eliminación de las pintas y *graffiti* mediante el empleo de disolventes –con pruebas previas de solubilidad– complementado con el uso de medios mecánicos (Figura 4). También se llevó a cabo la unión de fragmentos pétreos en riesgo de desprenderse. En algunos casos, fue necesario realizar una integración cromática a nivel del soporte pétreo en zonas ya liberadas de *graffiti*.

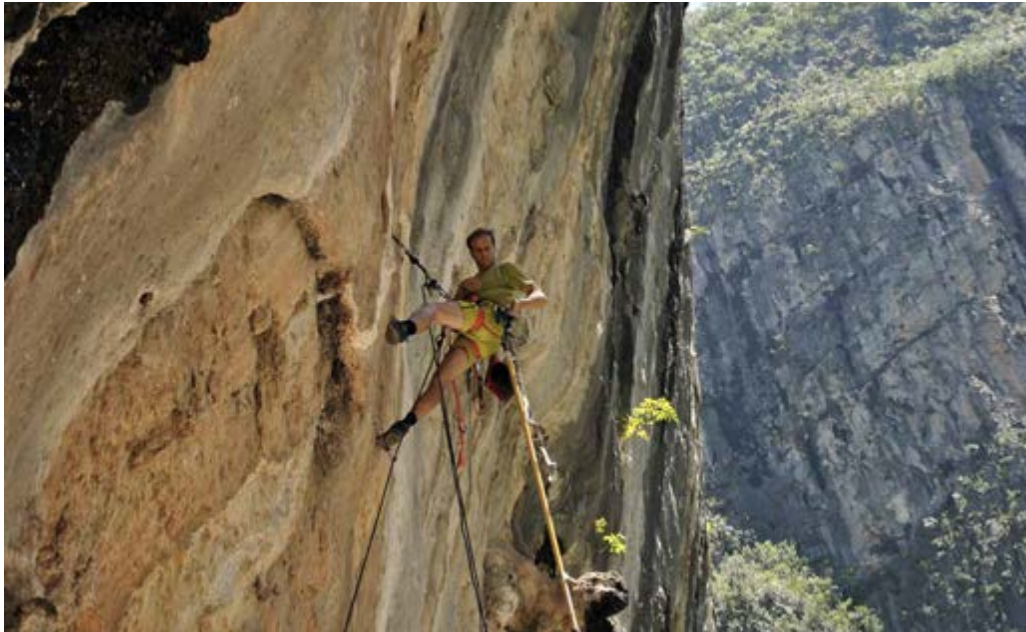
Figura 5. Remoción de elementos metálicos que afectaban la pared con pinturas rupestres. Sitio La Ciénega, Nuevo León. Imagen: Omar Torres Cuervo, 2016, ©CNCPC-INAH.

Por otra parte, también se aseguró la remoción de los elementos metálicos utilizados en el armado de las rutas de escalada, lo cual se logró con el apoyo de dos escaladores. Los orificios de donde se retiraron esos elementos fueron posteriormente resanados (Figura 5).

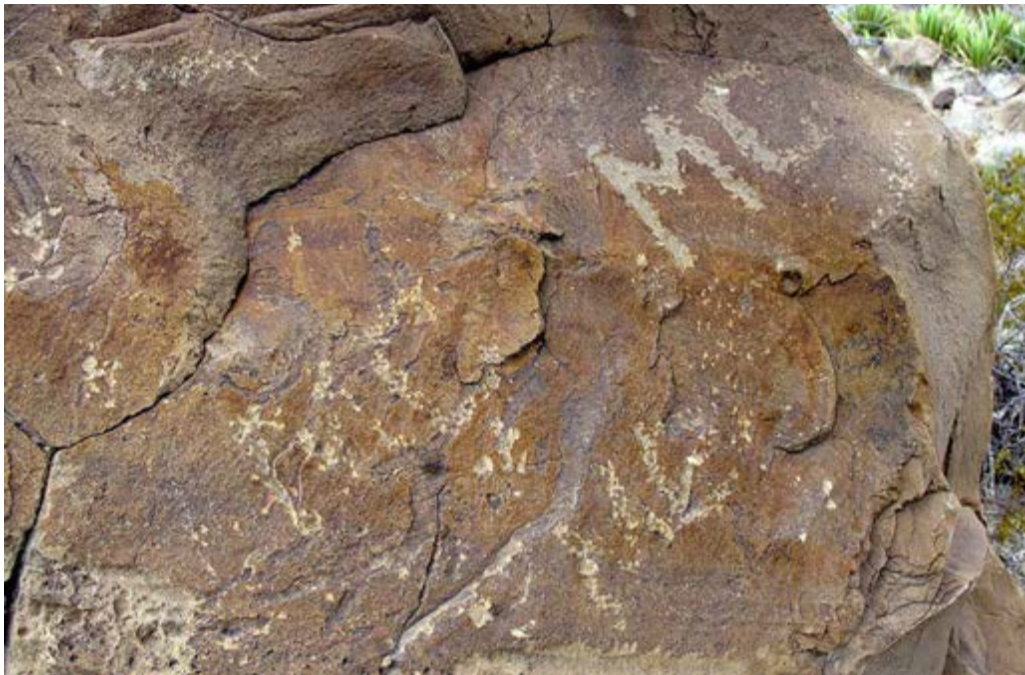
**Figura 6.** *Grffiti* incisos en rocas del sitio con petrograbados Boca de Potrerillos, Nuevo León. *Imagen: Adriana Castillo Bejero, 2016, ©CNCPC-INAH.*

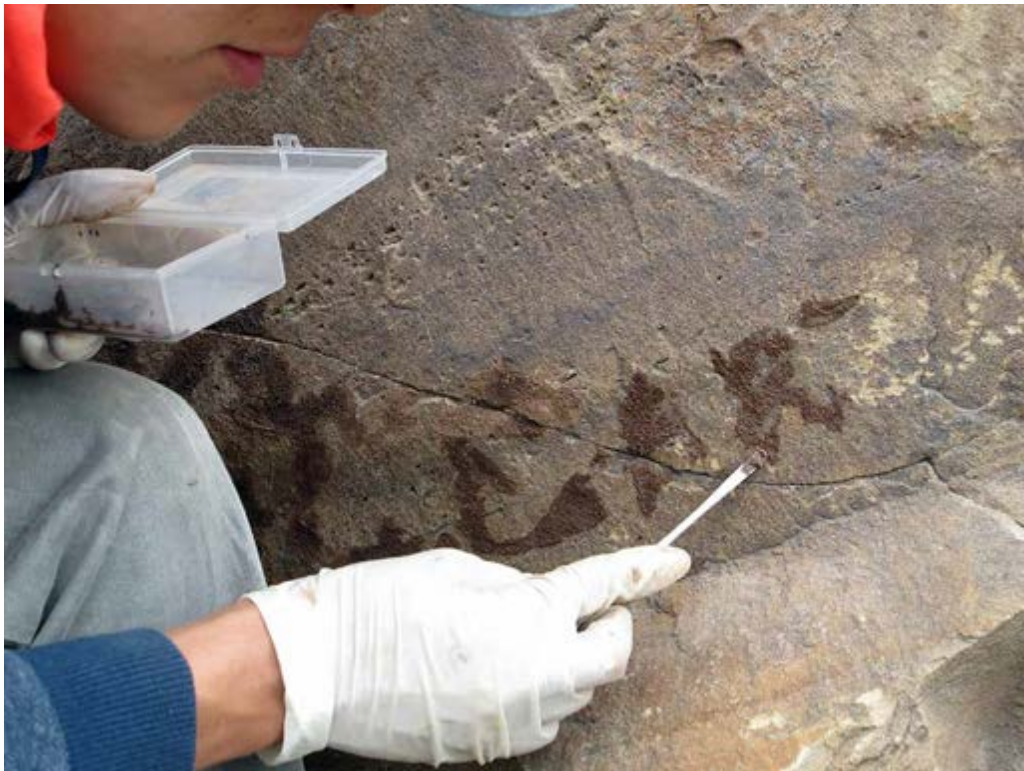
Figura 7. Procesos de resane para eliminación de rayones incisos. Sitio Boca de Potrerillos, Nuevo León. Imagen: Adriana Castillo Bejero, 2016, ©CNCPC-INAH.

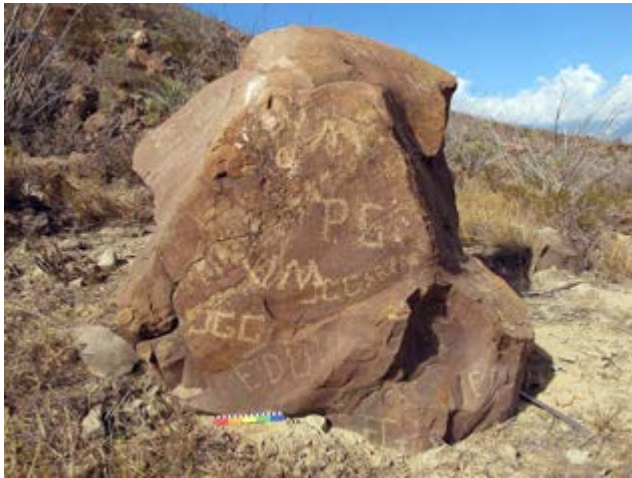
Figura 8. Roca del sitio Boca de Potrerillos, Nuevo León, con graffiti antes de la intervención. Imagen: Adriana Castillo Bejero, 2016, ©CNCPC-INAH.

Esta intervención directa, en la que participaron las restauradoras Adriana Castillo Bejero y Anacaren Morales Ortiz del PNCPR de la CNCPC con apoyo de personal de arqueología y custodia de la zona, abarcó las siguientes actividades: deshierbe y eliminación de troncos de ocotillo que cubrían parcialmente las rocas, registro y documentación específica de deterioros, análisis y pruebas de campo para caracterización del soporte pétreo, monitoreo de condiciones ambientales como temperatura y humedad relativa, limpieza general, resane de *graffiti* incisos, percutidos o por desgaste, así como el difuminado de rayones superficiales y en algunos casos, la integración cromática de áreas del soporte pétreo que así lo requirieron (Figuras 7, 8 y 9). (Cruz, Castillo y Morales, 2016: 16-25) (Figura 10).
