N13/14

Septiembre 2017  
Abril 2018

CONSERVACIÓN Y RESTAURACIÓN

# Sistema y metodología de registro y documentación del deterioro e intervenciones de conservación en la zona arqueológica de Ek Balam, Yucatán

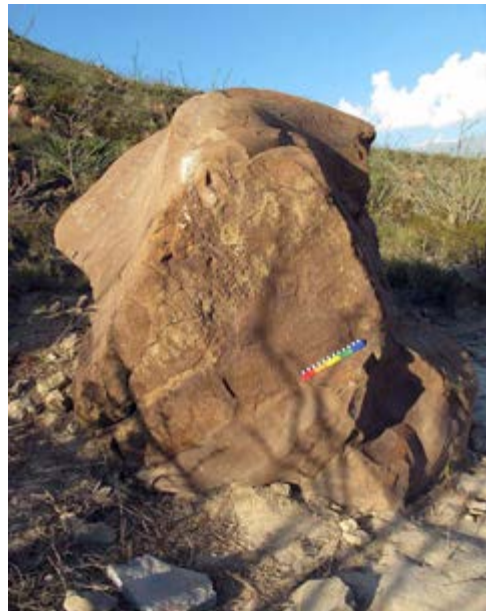
Figura 9. Roca del sitio Boca de Potrerillos, Nuevo León, después de la eliminación de los graffiti. Imagen: Adriana Castillo Bejero, 2016, ©CNCPC-INAH.

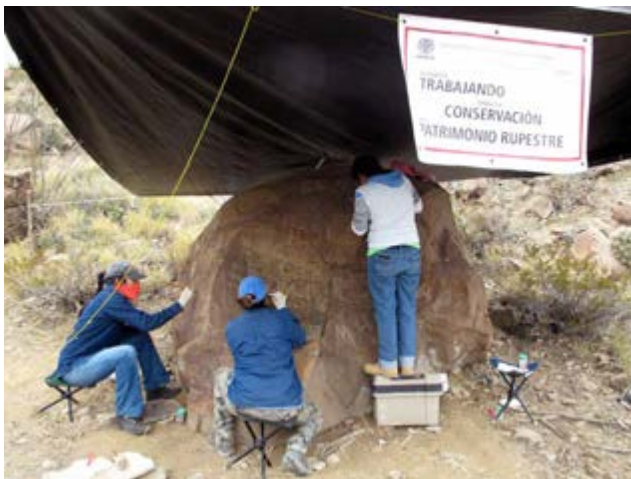
Figura 10. Trabajos de conservación y restauración en el sitio Boca de Potrerillos, Nuevo León. Imagen: Adriana Castillo Bejero, 2016, ©CNCPC-INAH.

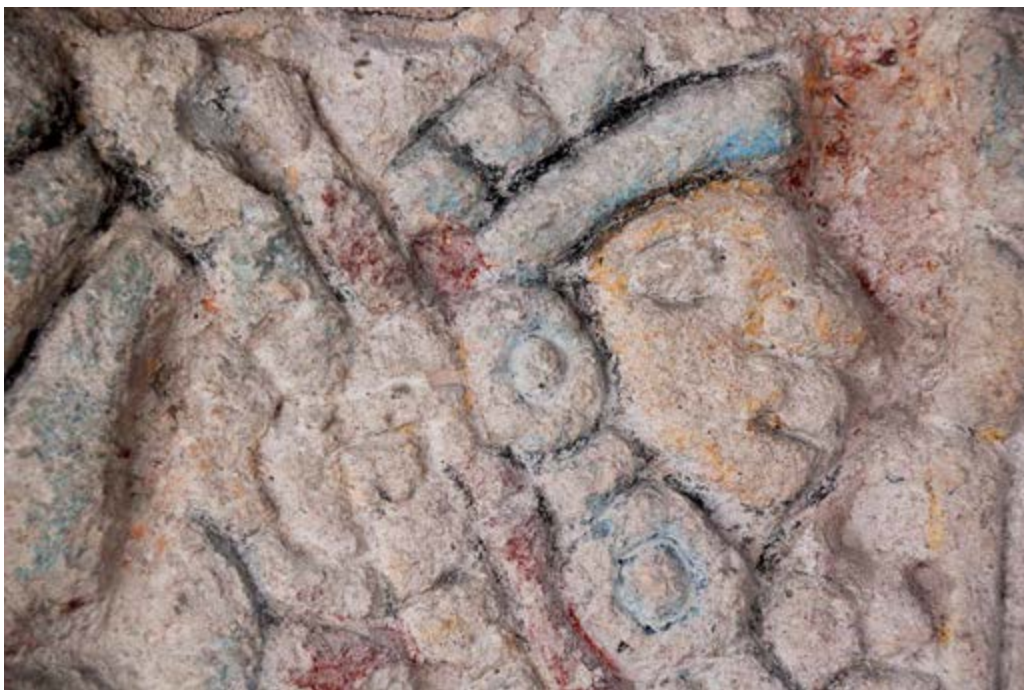
Figura 3. Detalle de uno de los relieves pertenecientes a la banqueta de los Caciques. Imagen: Mariana Díaz de León Lastras, 2016, ©CNCPC-INAH.

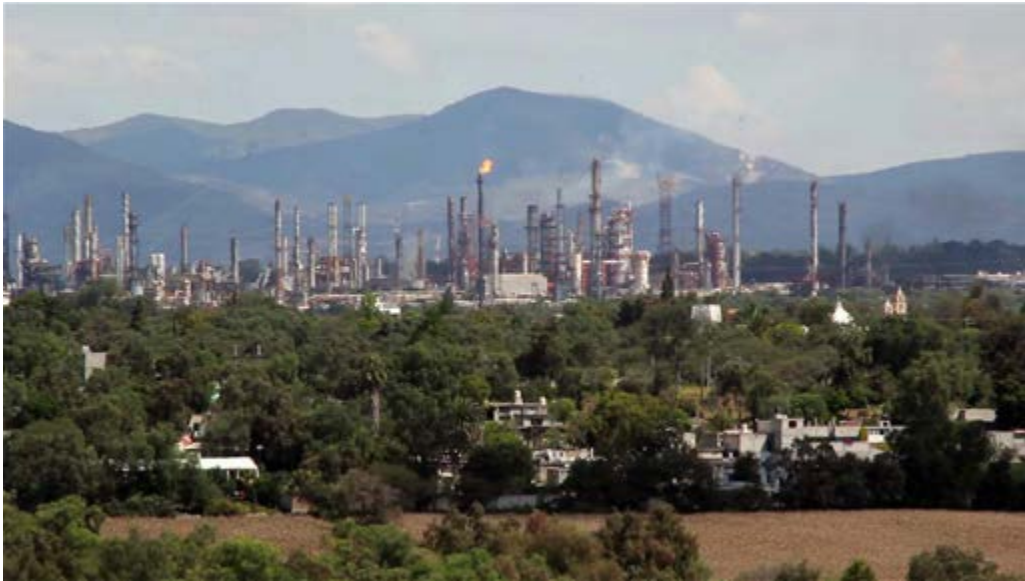
**Figura 4.** Contexto urbano donde se aprecian las distintas industrias cercanas a la zona arqueológica. *Imagen: Oscar Gutiérrez, 2017, ©CNCPC-INAH.*

Es importante considerar los posibles efectos de contaminantes atmosféricos generados por estas industrias (cementeras, calera, refineras) los cuales se depositan en la superficie de los restos arqueológicos y que contienen partículas metálicas que favorecen reacciones químicas. Además de lo anterior, la afectación de la visual por lo antes mencionado demerita la apreciación de la zona en su conjunto.

La zona arqueológica de Tula se encuentra localizada dentro de un contexto natural y de crecimiento urbano e industrial que actualmente afecta en varios aspectos y de forma negativa su estado de conservación. El crecimiento industrial, iniciado en la década de los años setenta del siglo XX, ha progresado en las inmediaciones de la zona arqueológica destacando la presencia cercana de una refinera de Petróleos Mexicanos (PEMEX), de una termoeléctrica de la Comisión Federal de Electricidad (CFE) y de cementeras, entre otras. En cuanto al impacto urbano, es notorio el crecimiento poblacional, de tal forma que ahora la zona arqueológica se encuentra propiamente en el área conurbada de la población de Tula de Allende (Figura 4).

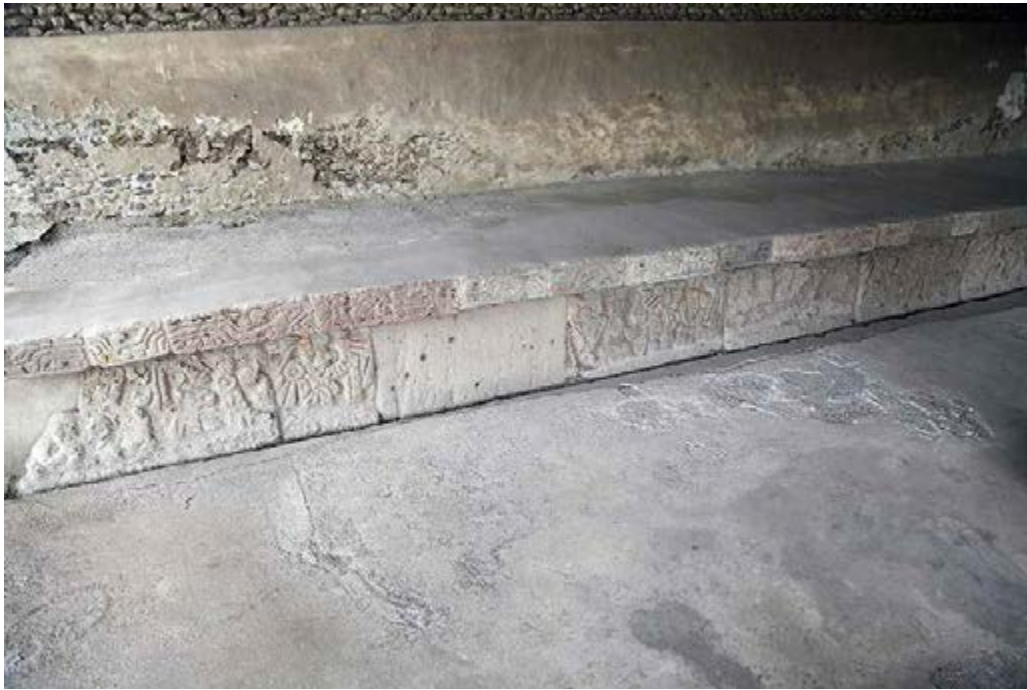
Figura 5. Lado norte de la banqueta de los caciques, antes de su intervención. Imagen: Julio Martínez Bronimann, 2014, ©CNCPC-INAH.

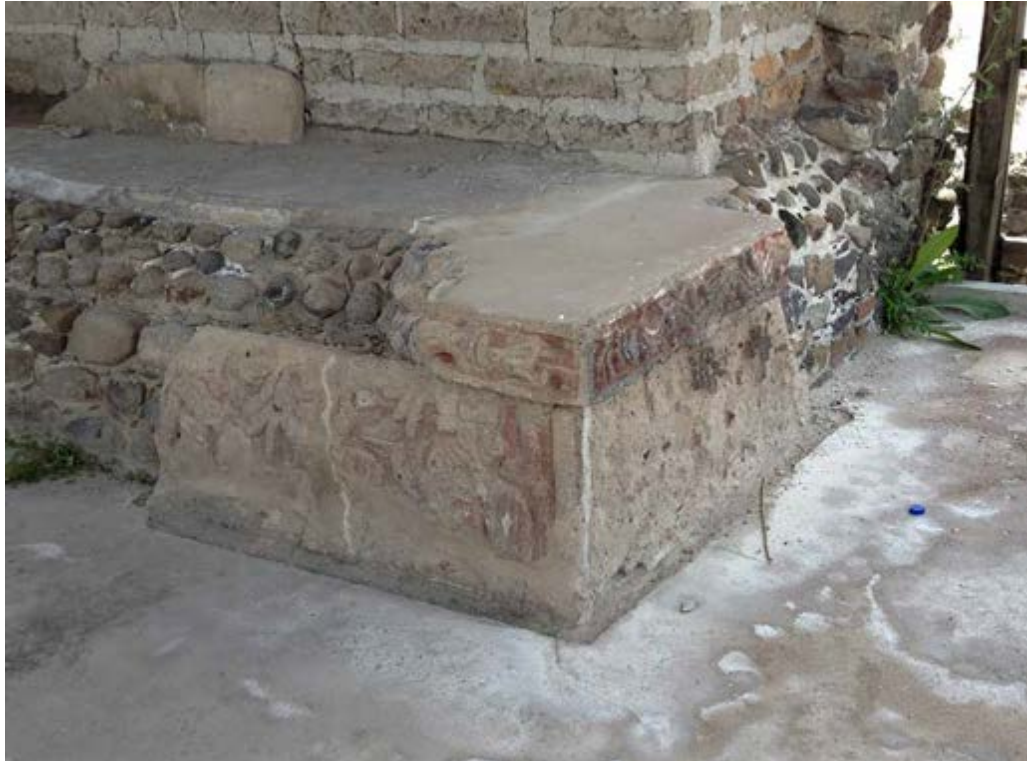
Figura 6. Banqueta sur del Palacio Quemado, antes de su intervención. Imagen: Julio Martínez Bronimann, 2014, ©CNCPC-INAH.

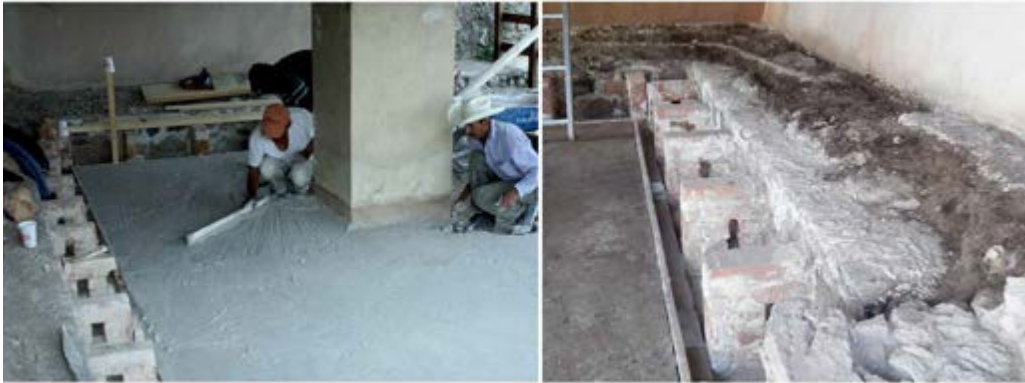
Otra de las acciones necesarias para la conservación de los elementos fue el cambio de los pisos que rodean a las banquetas, ya que los que fueron colocados con anterioridad (piso de cemento realizado en los años sesenta por el área de arqueología), favorecían la acumulación del agua en la base de la banqueta y representaba una de las principales fuentes de humedad. En su lugar fue colocado un piso de sacrificio a base de cal<sup>3</sup> modificando las pendientes, las cuales canalizan el agua hacia el exterior de la cubierta evitando la acumulación del agua al interior de este espacio (Figura 7).

Figura 7. Colocación de piso de sacrificio a base de cal modificando las pendientes. Imagen: Gonzalo Fructuoso, 2015, ©CNCPC-INAH.

<sup>3</sup> Se colocó arena apizonada entre el piso original y el nuevo piso funcionando como material de interfase, además de ayudar a crear las nuevas pendientes.

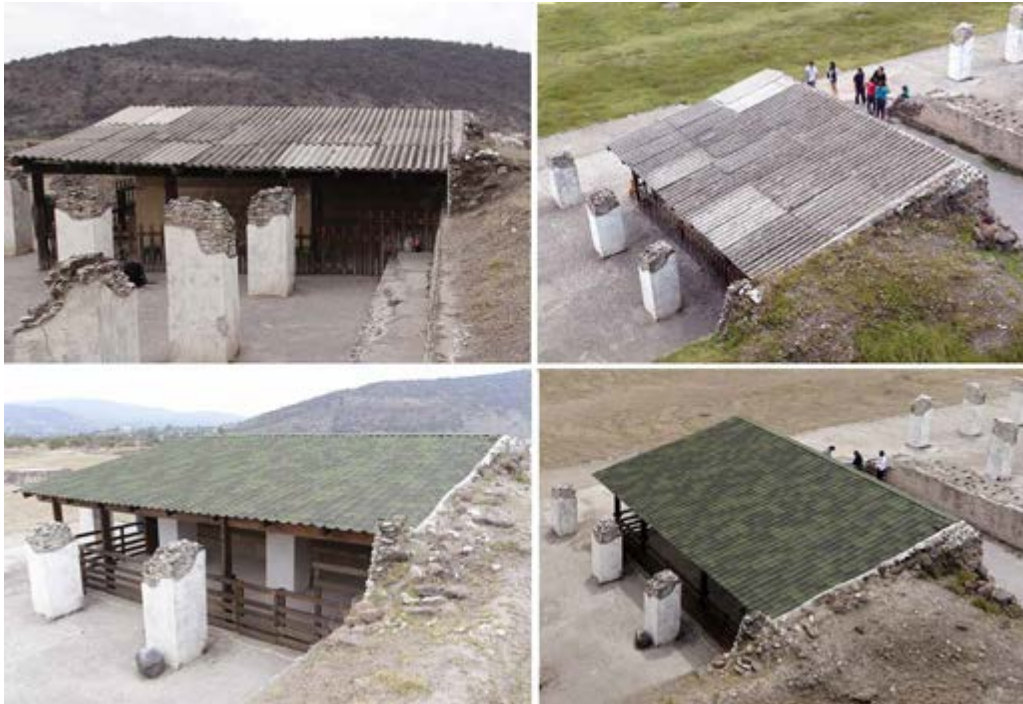
Figura 8. Espacio correspondiente a la banqueta de los caciques antes y después de su intervención. Imagen: Julio Martínez Bronimann, 2014 y Mariana Díaz de León Lastras, 2016, ©CNCPC-INAH.

Como parte de la presentación general del espacio se trabajaron los aplanados de las columnas eliminando los *graffiti* vandálicos hechos por incisión y dando un acabado homogéneo a la superficie; se colocó malla-sombra en una sección del lado sur de la cubierta (a manera de muro) con el fin de reducir la insolación en esta parte, y se trabajaron los aplanados de los muros norte y oeste, en donde se aplicó un recubrimiento de tierra (tepojal) mezclada con cal 2:1 respectivamente y humectada con cardón mejorando la apariencia en esta zona (Figura 8).

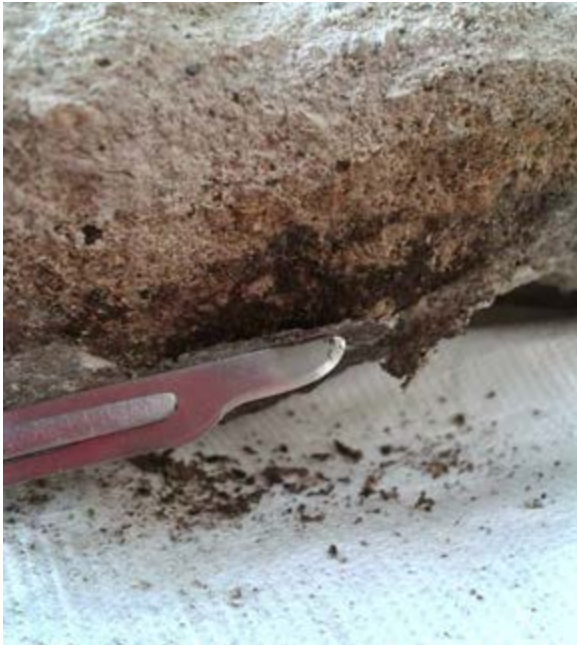
Figura 9. Limpieza mecánica en la que se eliminó el polímero del reverso de la lápida. Imagen: Mariana Díaz de León Lastras, 2015, ©CNCPC-INAH.

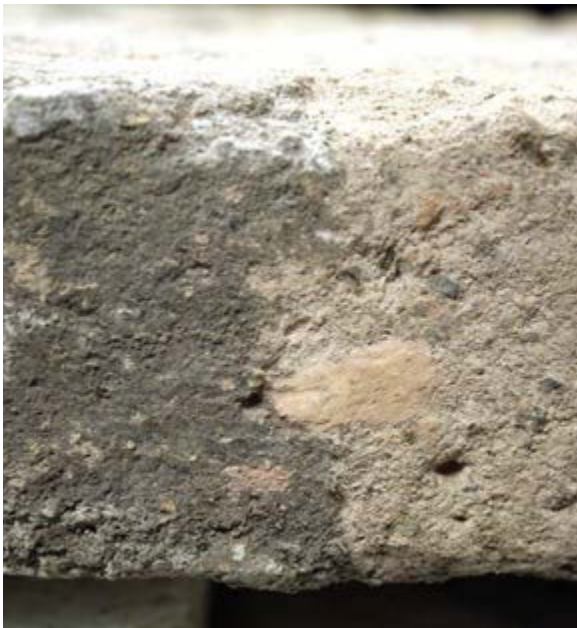
Figura 10. Antes y después de la limpieza en el borde de una de las lápidas. Imagen: Mariana Díaz de León Lastras, 2015, ©CNCPC-INAH.

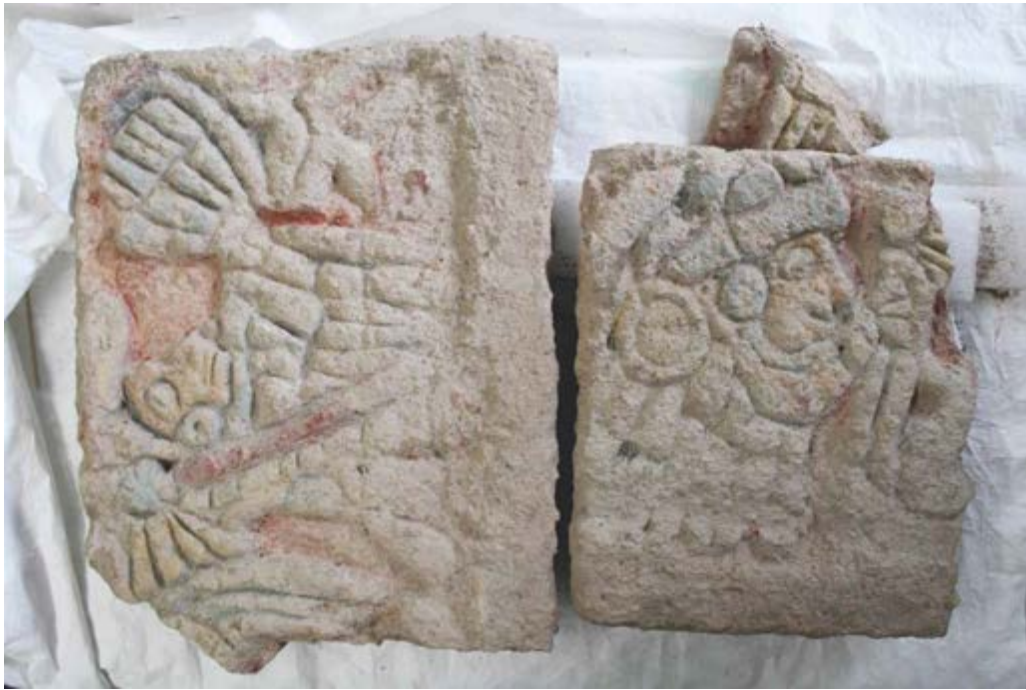
Figura 11. Tres fragmentos que conforman la lápida 7 antes de su unión y montaje en soporte de refuerzo. Imagen: Mariana Díaz de León Lastras, 2016, ©CNCPC-INAH.

- Pre-consolidación con el fin de asegurar una limpieza mecánica sin poner en riesgo a los elementos.
- Limpieza de capa pictórica y fijado de pigmento.
- Consolidación
- Unión de fragmentos y resanes (Figura 11).
- Elaboración de bastidores para soportar a las lápidas más frágiles.
- Montaje en bastidores de refuerzo, acabado y resanes finales (Figura 12).

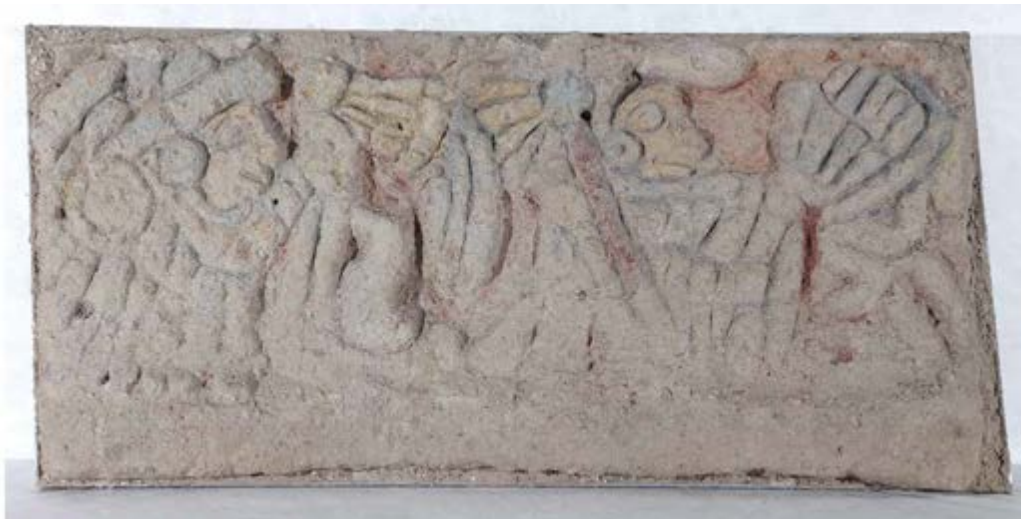
Figura 12. Lápida 7 después de la unión de fragmentos, resanes finales y montaje en bastidor de soporte. Imagen: Julio Martínez Bronimann, 2016, ©CNCPC-INAH.

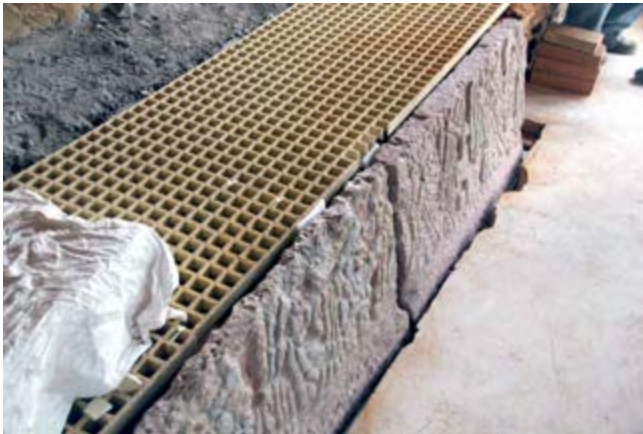
Figura 13. Proceso de montaje de los elementos de la banqueta. *Imagen: Mariana Díaz de León Lastras, 2016, ©CNCPC-INAH.*

Durante el primer trimestre del 2016 fue posible montar la banqueta de los caciques ya restaurada y estabilizada en su lugar original. Para el montaje se empleó una rejilla de fibra de vidrio de alta resistencia sobre la cual fueron apoyados los elementos de piedra, dejando así un espacio abierto a manera de respiradero (Figura 13). En la parte superior de los elementos se colocó un entortado de cal superficial para fijar y proteger a los elementos dando una ligera pendiente con el mismo fin de canalizar el agua. Las juntas colocadas entre elemento y elemento fueron elaboradas con morteros elaborados a partir de las mismas cargas utilizadas en los resanes buscando mimetizarlos en el conjunto (Figura 14).

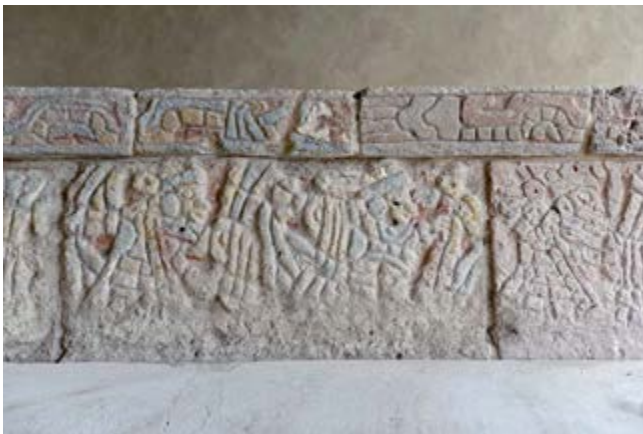
Figura 14. Detalle de montaje finalizado. *Imagen: Mariana Díaz de León Lastras, 2016, ©CNCPC-INAH.*

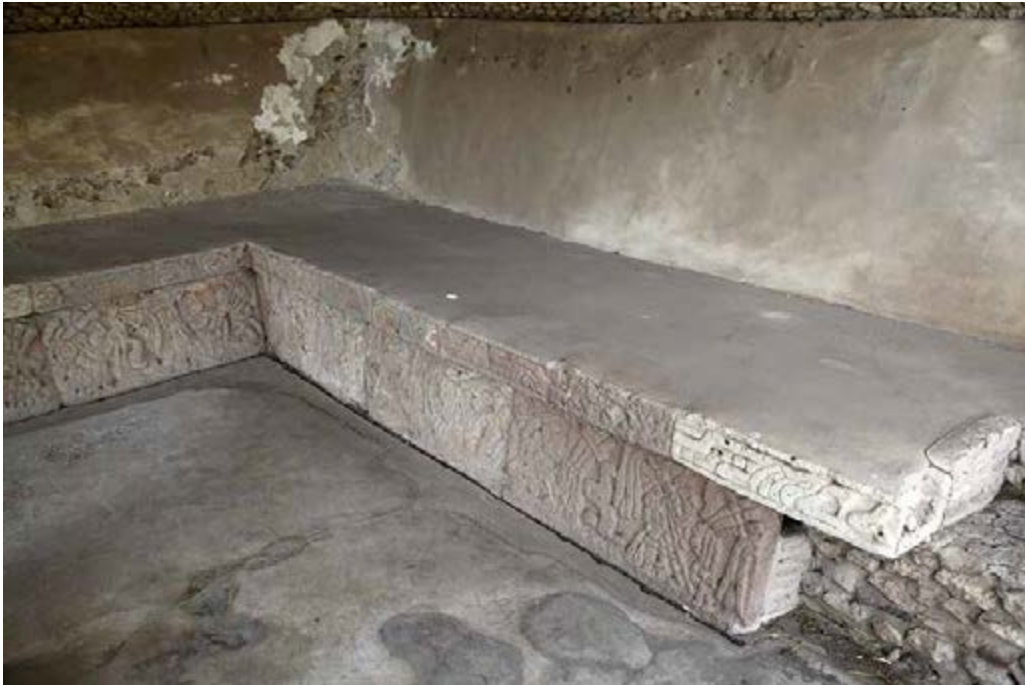
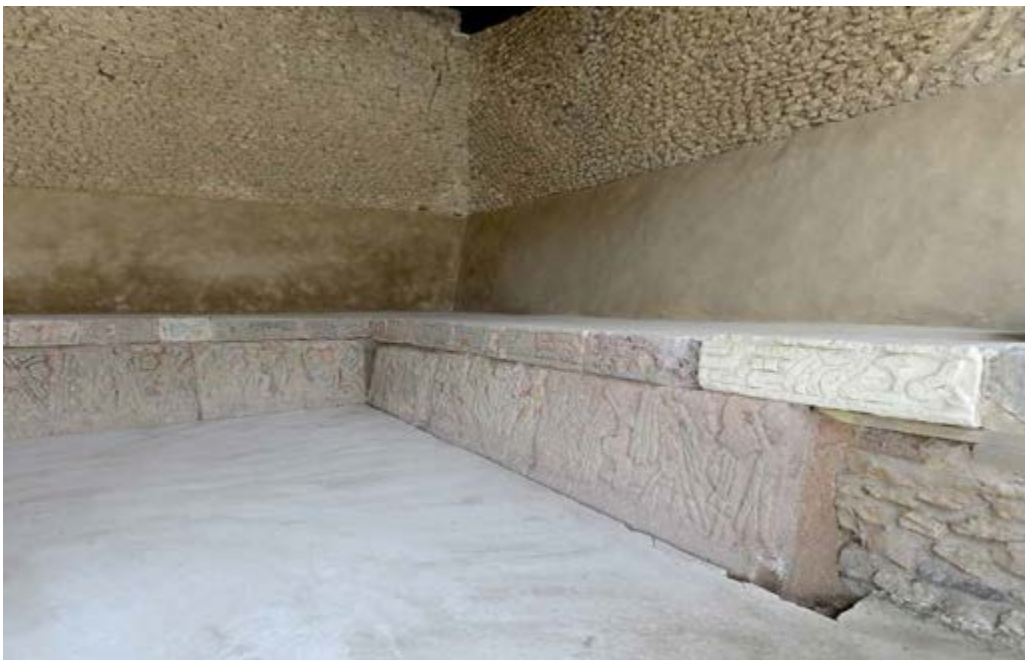
Figura 15. Antes y después de la intervención de la banqueta. Imagen: Julio Martínez Bronimann, 2014 y 2016, ©CNCPC-INAH.

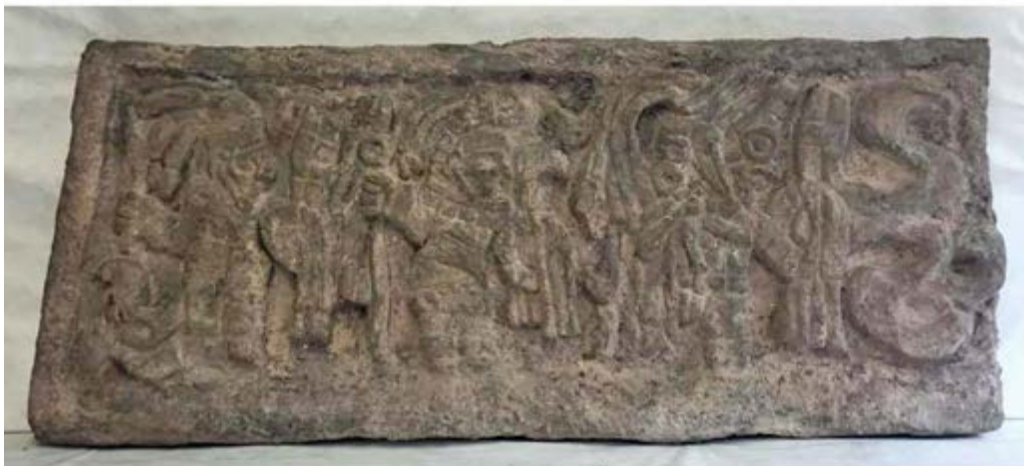
Figura 17. Réplica de la lápida 1 de la banqueta sur del Palacio Quemado. Imagen: Julio Martínez Bronimann, 2016, ©CNCPC-INAH.

Esta banqueta está conformada únicamente por tres elementos que fueron intervenidos siguiendo la misma metodología utilizada en la banqueta de los caciques, con la diferencia de que una de las lápidas presentaba un porcentaje de pérdida de relieve del 90%, por lo que se elaboró una réplica a partir de registros y fotos que se tienen de la piedra original. La idea es, al momento del montaje, colocar in situ la lápida original estabilizada y restaurada y la réplica, permitiendo una lectura integral del elemento (Figuras 16 y 17).

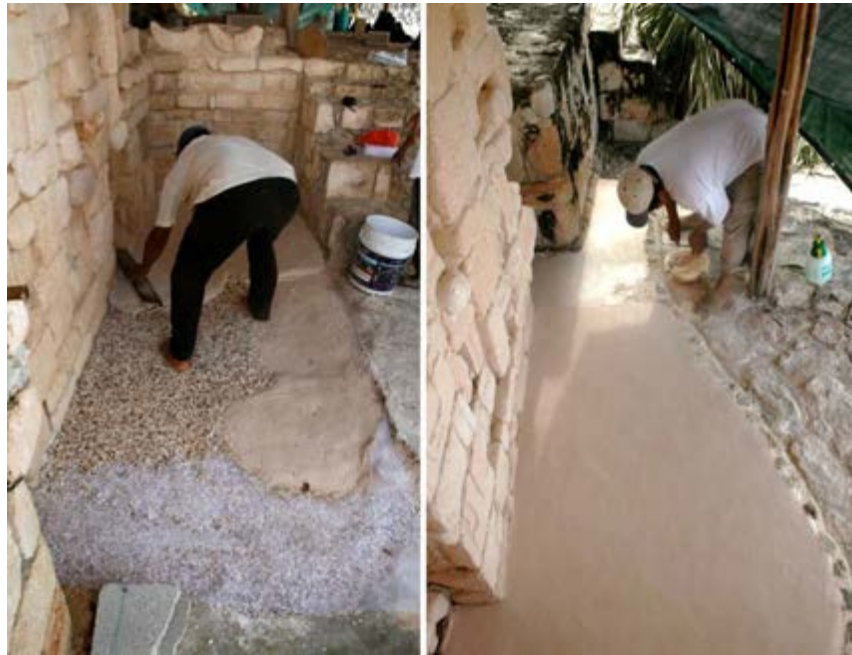
Figura 1. Aplicación de recubrimientos de sacrificio sobre pisos originales de estuco para su protección. Cuarto 29, Acrópolis. Imágenes: Proyecto de conservación de elementos decorativos y de recubrimiento de la zona arqueológica de Ek Balam, ©CNCPC-INAH.

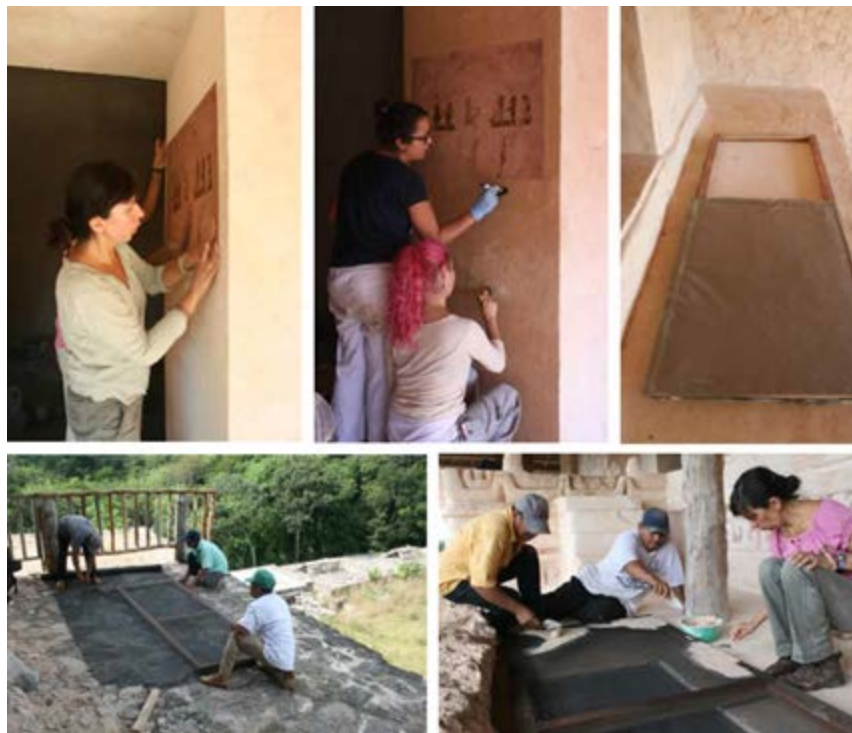
Figura 2. Sistema de re-enterramiento combinado con réplica en pintura mural expuesta y que requiere protección de radiación UV. Cuarto 42, Acrópolis. Imágenes: Alejandra Alonso. Proyecto de conservación de elementos decorativos y de recubrimiento de la zona arqueológica de Ek Balam, ©CNCPC-INAH.

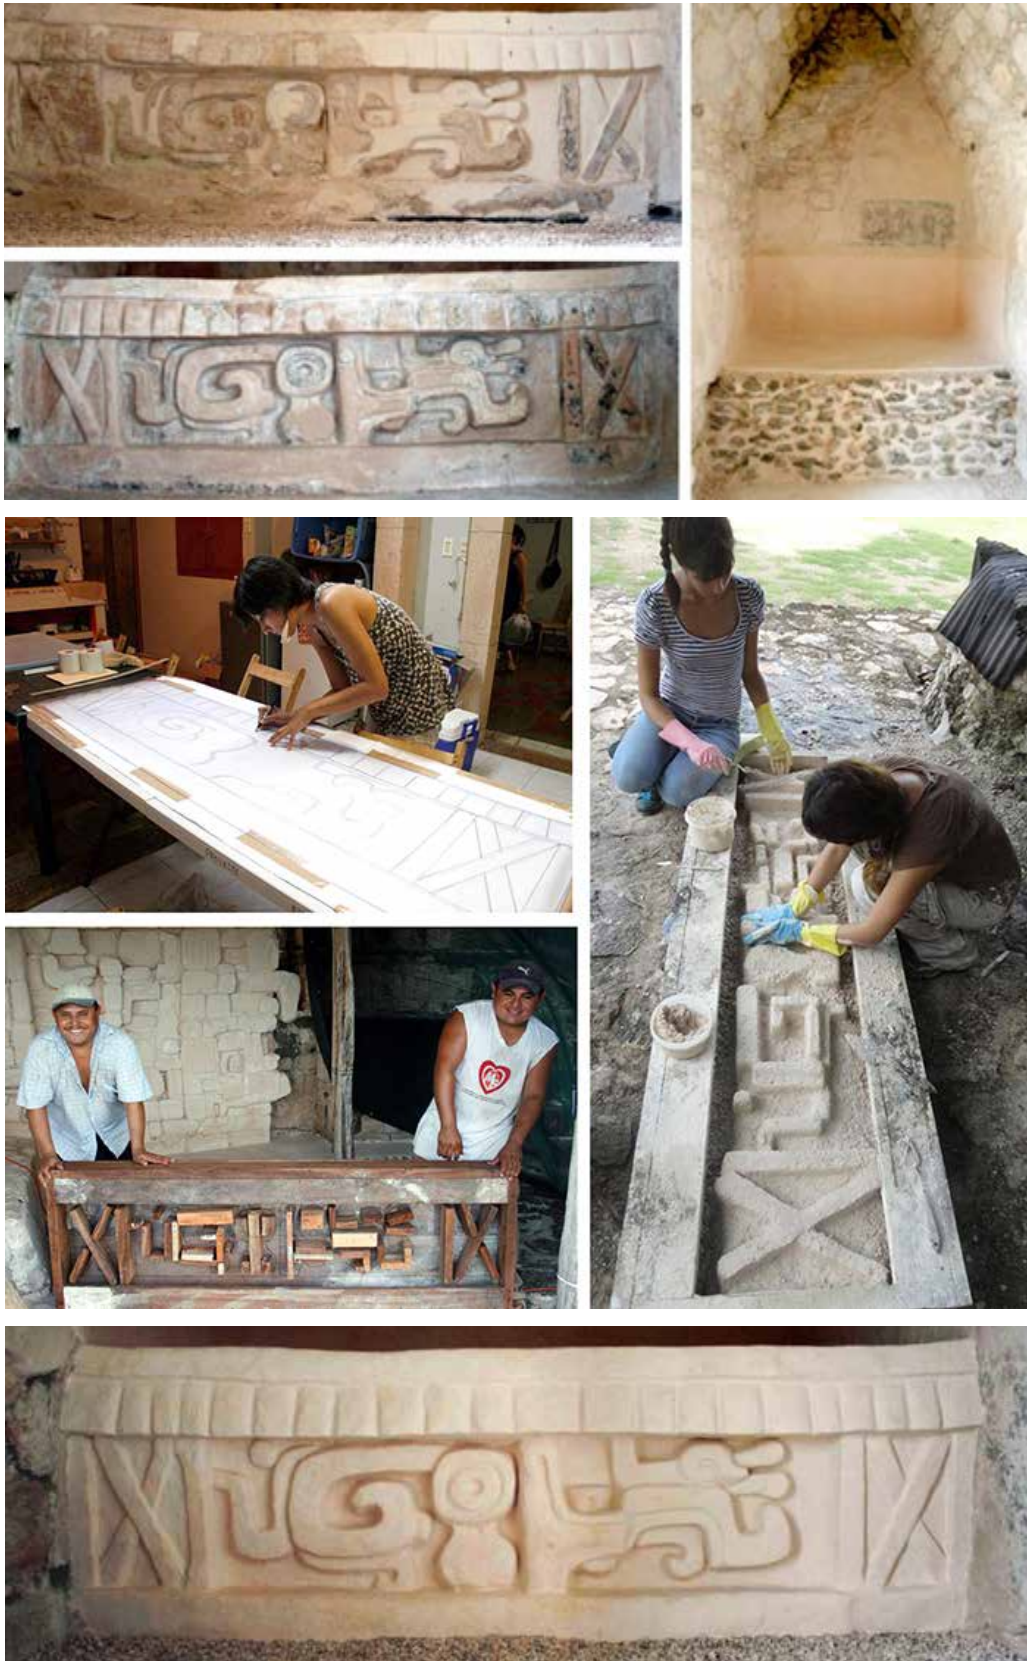
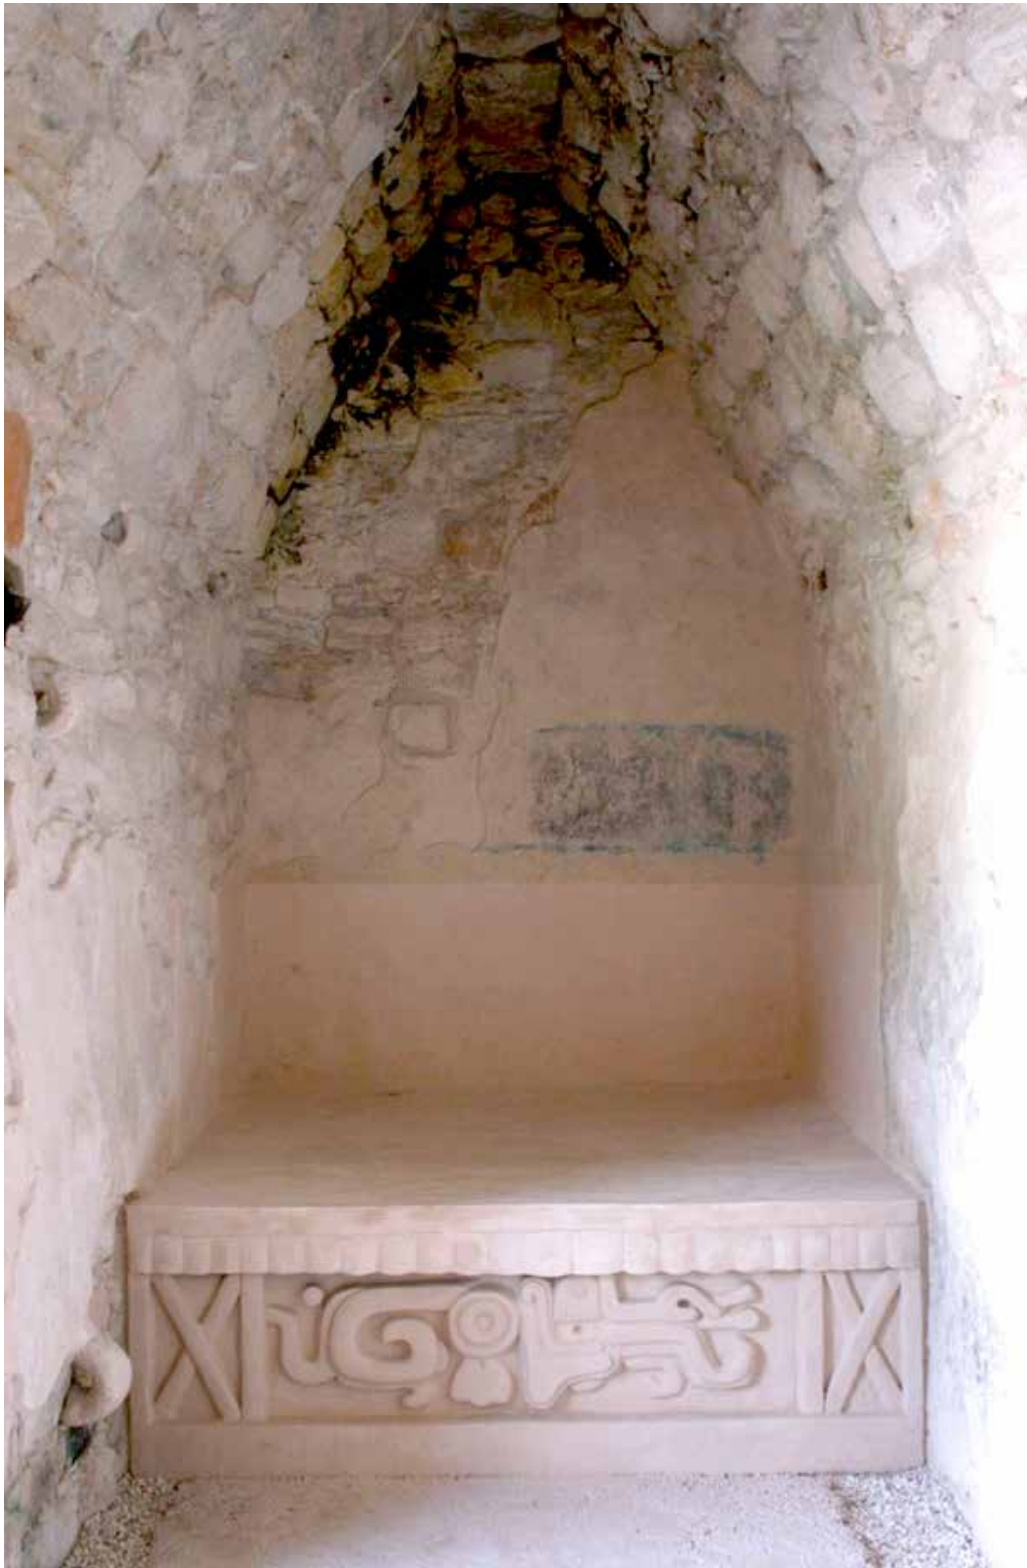
Figura 3. Sistema de re-enterramiento combinado con réplica de la banca con relieves de estuco del cuarto 33, Acrópolis. Imágenes: Alejandra Alonso. Proyecto de conservación de elementos decorativos y de recubrimiento de la zona arqueológica de Ek Balam, ©CNCPC-INAH.

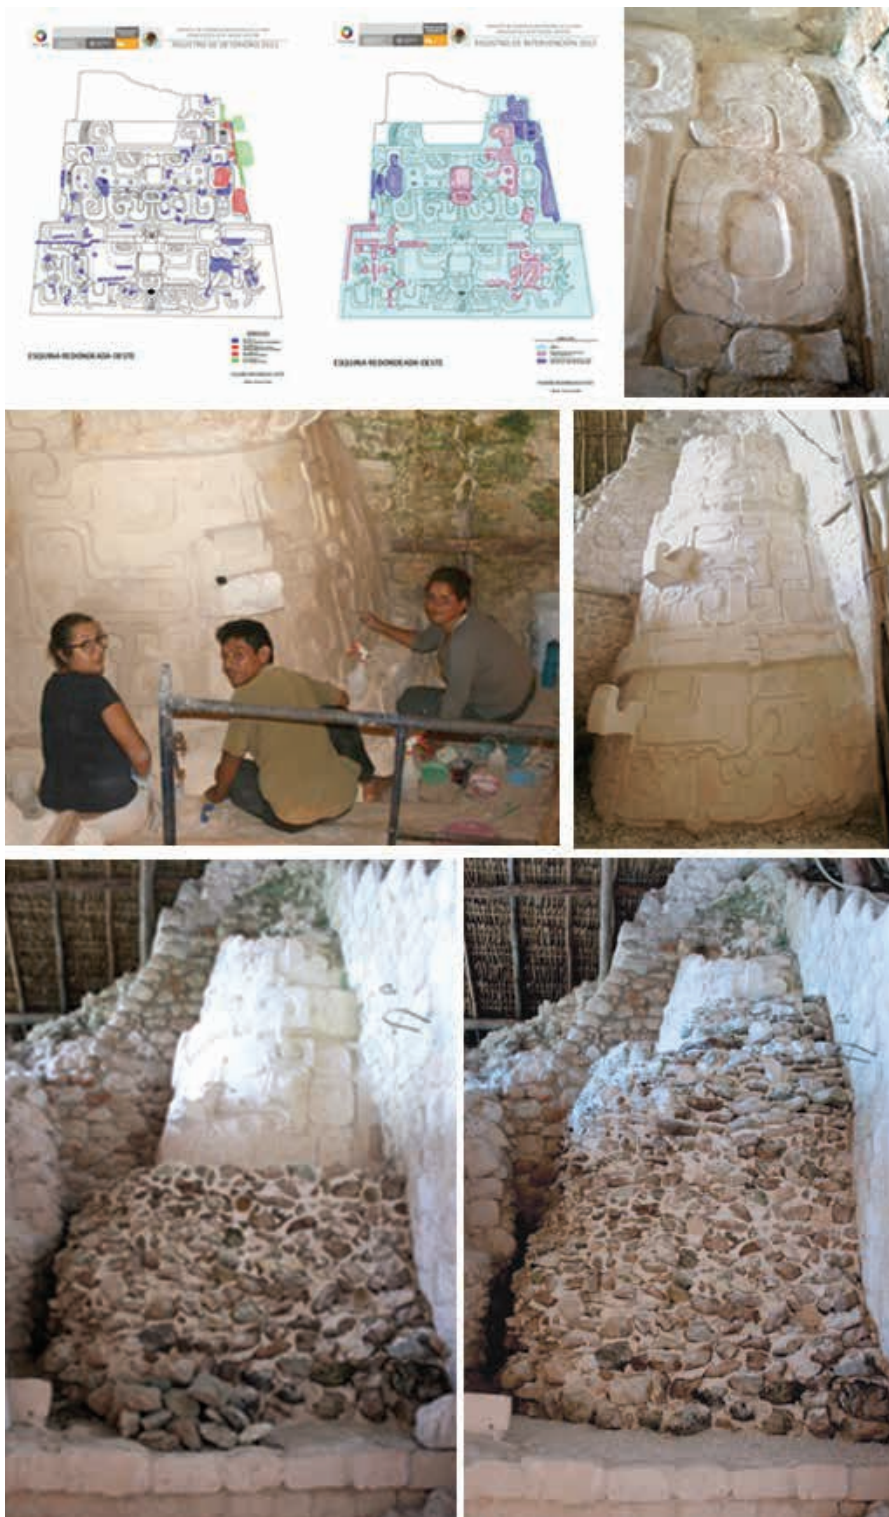
Figura 4. Sistema de re-enterramiento de elemento arquitectónico con relieves de estuco. Registro gráfico de daños y apariencia de la superficie que fue intervenida en la superficie de estuco disgregado, y aplicación del re-enterramiento. Esquina redondeada oeste, Acrópolis. *Imágenes: Alejandra Alonso. Proyecto de conservación de elementos decorativos y de recubrimiento de la zona arqueológica de Ek Balam, ©CNCPC-INAH.*

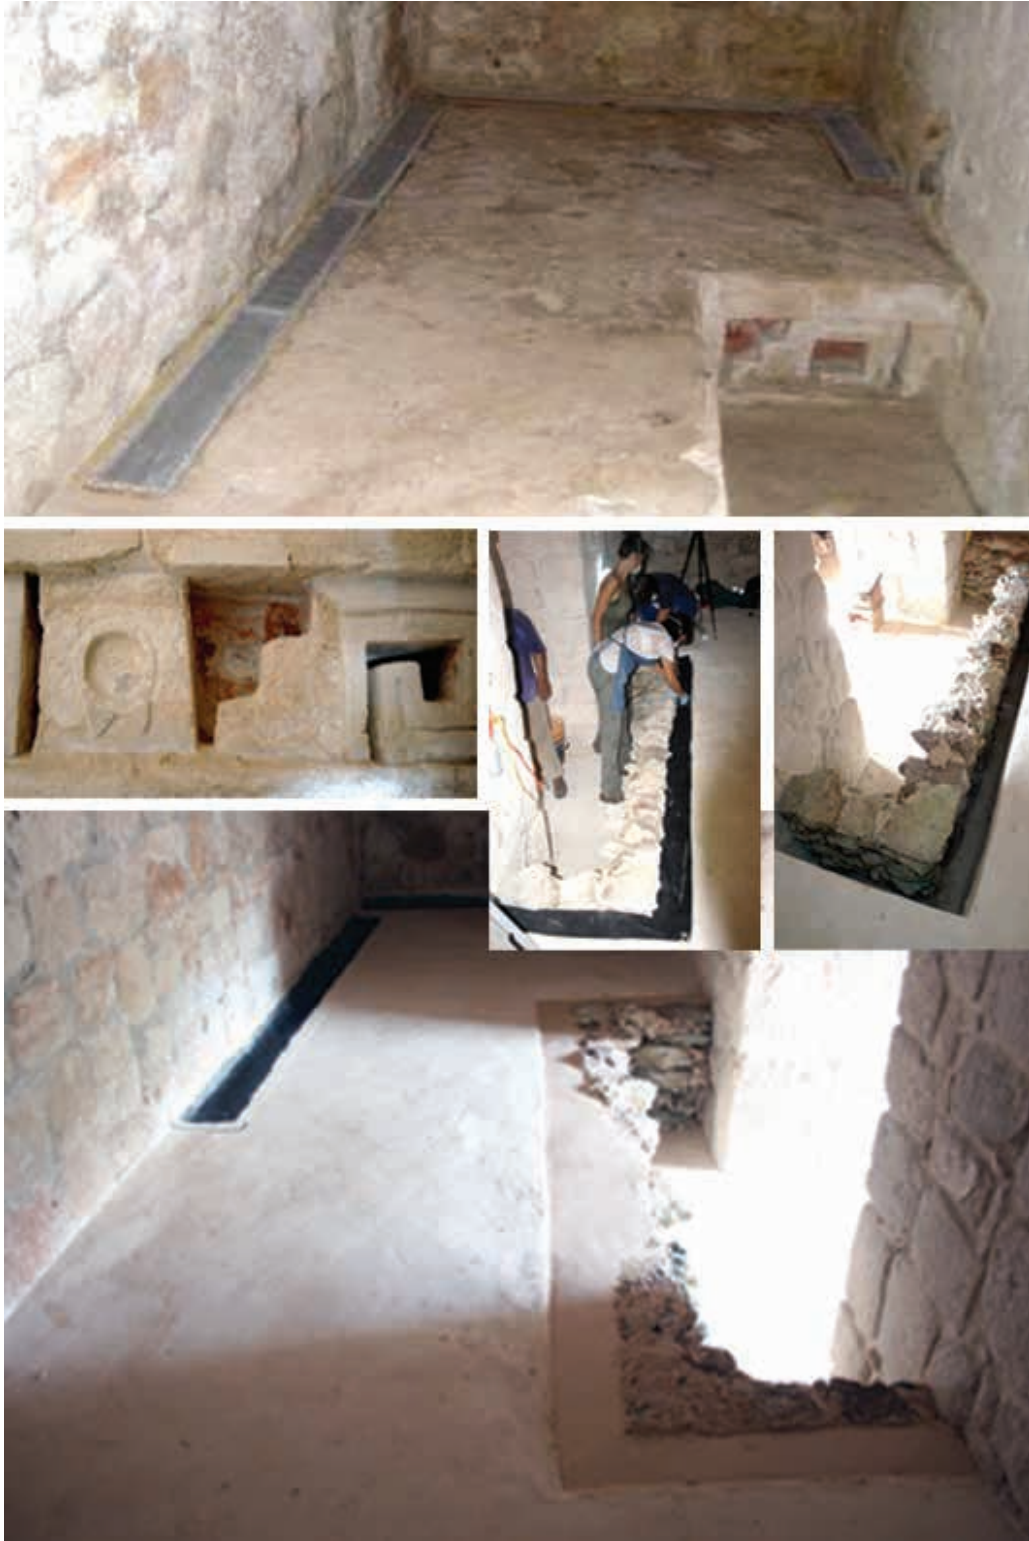
**Figura 5.** Re-enterramiento de la banca con relieves de estuco al cuarto 41 dentro del cuarto 44, en la Acrópolis. Este elemento se re-enterró en el 2016. *Imágenes: Alejandra Alonso. Proyecto de conservación de elementos decorativos y de recubrimiento de la zona arqueológica de Ek Balam, ©CNCPC-INAH.*

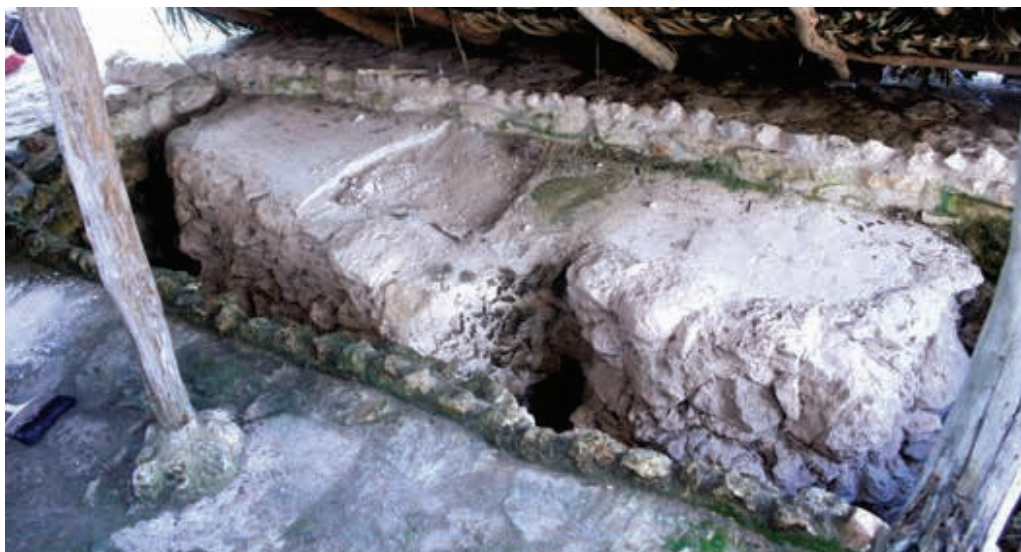
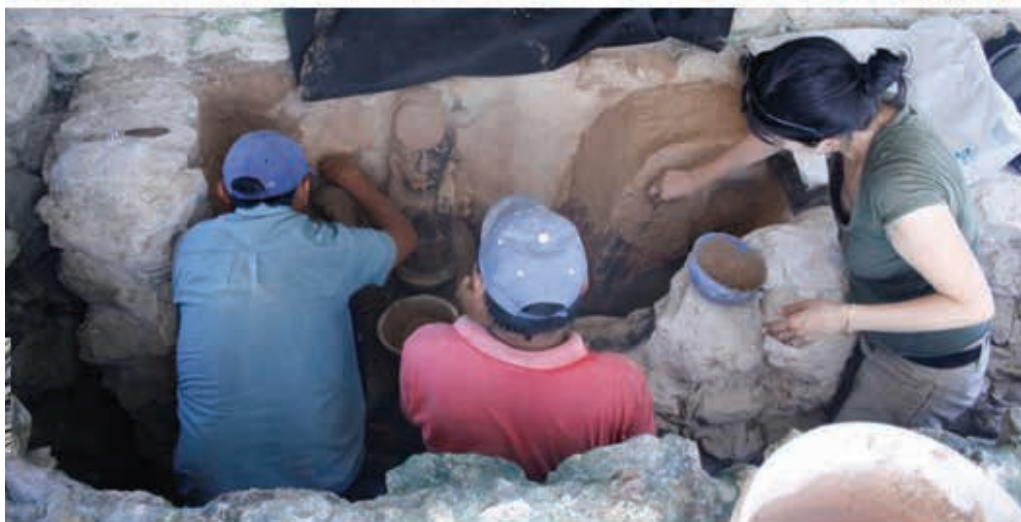
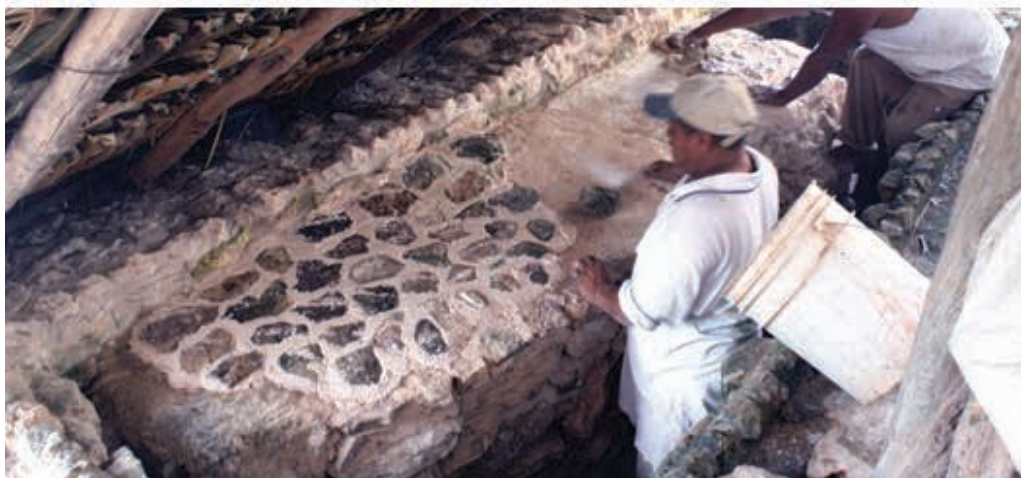
Figura 6. Re-enterramiento de un elemento decorativo de una fachada de una subestructura del cuarto 44. Imágenes: Alejandra Alonso. Proyecto de conservación de elementos decorativos y de recubrimiento de la zona arqueológica de Ek Balam, ©CNCPC-INAH.

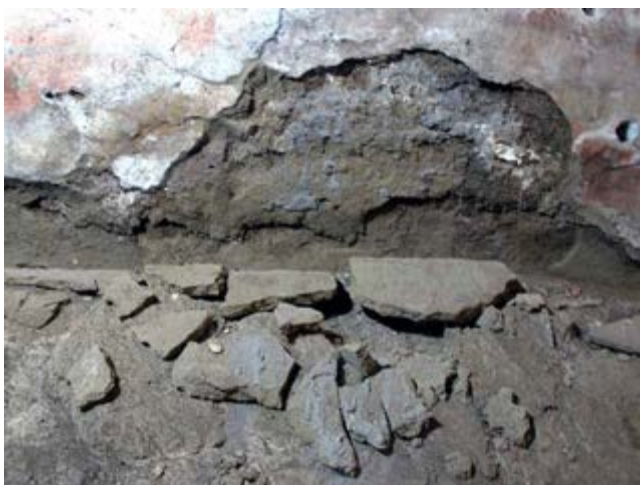
**Figura 4.** Desprendimiento de fragmentos de mural. Imagen: Archivo del Proyecto. Temporada 2013, ©CNCPC-INAH.

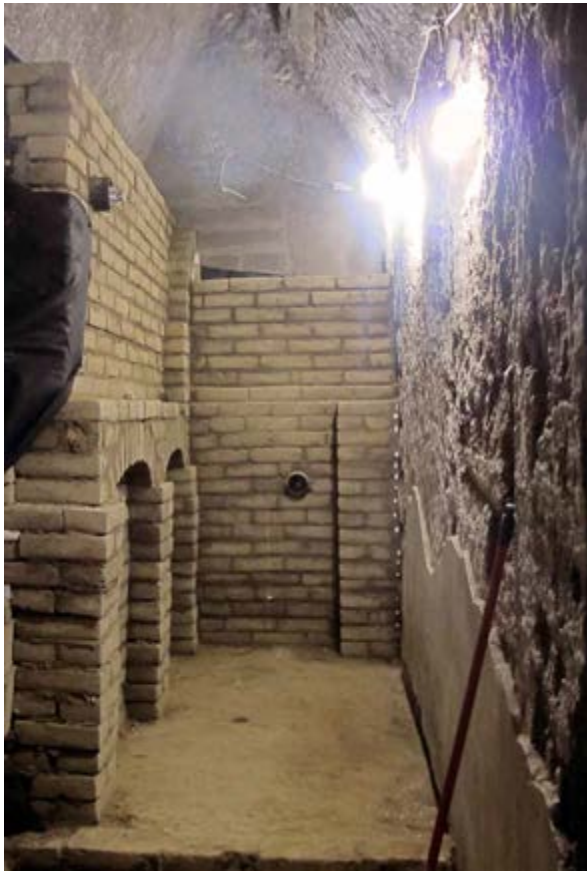
Figura 5. Vista del muro de protección temporal instalada en 2015, sobre sección norte del mural *Los Bebedores* y mural contiguo. Temporada 2015. Zona arqueológica de Cholula Puebla. Imagen: Archivo del Proyecto, ©CNCPC-INAH.

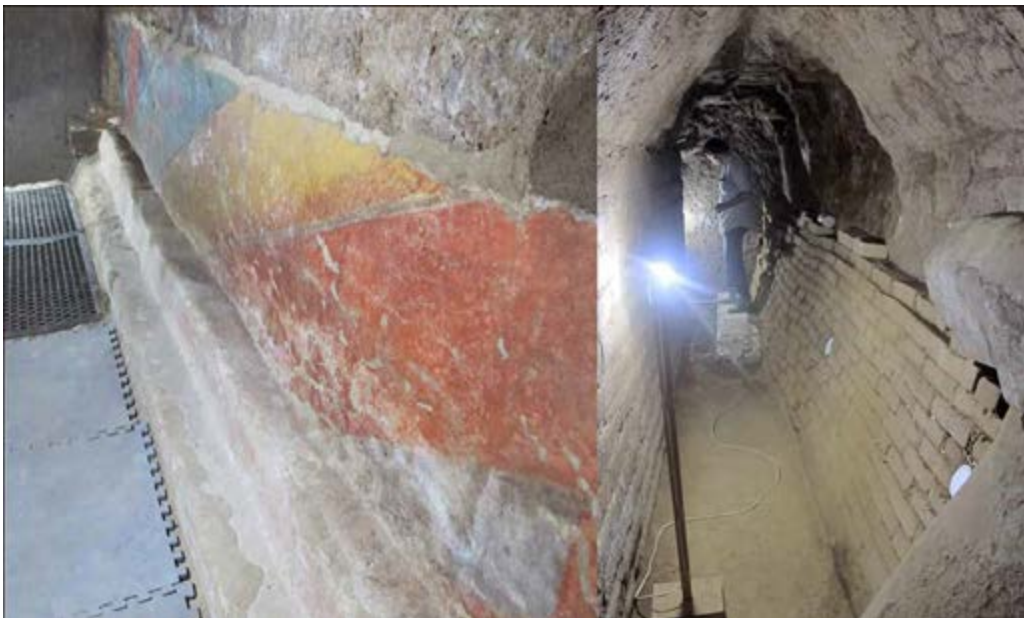
Figura 6. Imagen comparativa del antes y después de la edificación del muro de protección temporal para un sector del mural *Barras y Estrellas*. Temporada 2015. Zona arqueológica de Cholula Puebla. Imagen: Archivo del Proyecto, ©CNCPC-INAH.

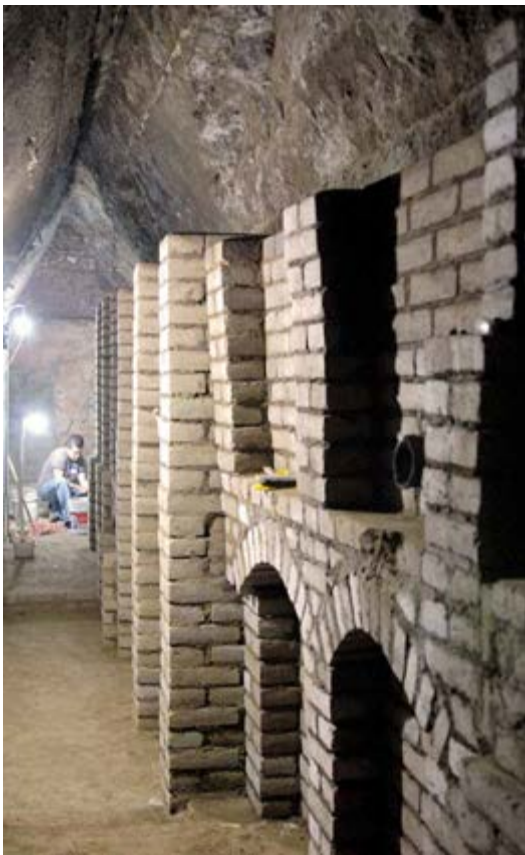
Figura 7. Vista del muro de re-enterramiento para el mural *Los Bebedores* aplicado durante la temporada 2016. Imagen: Archivo del Proyecto, ©CNCPC-INAH.

Durante el año 2016 se decidió extender la protección a un sector mayor del mural de *Los Bebedores* que mostraba un estado de conservación no estable en la superficie pictórica y en el aplanado, así como procesos de alteración fuera de control, debidos principalmente a filtraciones de agua y consecuente colapso del material de los túneles. La decisión de extender la protección a un sector mayor del mural respondió a la inestabilidad de las condiciones que imperan en el Edificio 3 y consecuente necesidad de conservación, pero también respecto a las condiciones de pérdida de valor e interés por este espacio, como reflejo de una compleja situación social, económica y política que impera en las dos poblaciones asentadas en torno a este conjunto arqueológico, así como un interés económico y turístico a nivel estatal y nacional que no toma en consideración las necesidades de conservación de estos murales. Finalmente, la falta de recursos para el mantenimiento efectivo del edificio que alberga a las pinturas así como del conjunto de edificios circundantes obligó a considerar necesaria una medida de conservación preventiva a largo plazo. En el 2016 en total se cubrieron 20.04 m<sup>2</sup> distribuidos a lo largo de 8.9 m lineales de la pintura mural de *Los Bebedores* del Edificio 3<sup>5</sup> (Figura 7).

<sup>5</sup> El total de la superficie cubierta durante el 2016 se distribuyó en cuatro sectores cuyas dimensiones son las siguientes: Muro 6 Sector A: 5.22 m<sup>2</sup> (2.30m X 2.27m), Muro 6 Sector B: 6.78m<sup>2</sup> (2.77m X 2.45m), Muro 6 Sector C: 3.23m<sup>2</sup> (1.32m X 2.45m), Muro 6 Sector D: 4.72m<sup>2</sup> (2m X 2.36m)
