N13/14

Septiembre 2017  
Abril 2018

CONSERVACIÓN Y RESTAURACIÓN

# Sistema y metodología de registro y documentación del deterioro e intervenciones de conservación en la zona arqueológica de Ek Balam, Yucatán

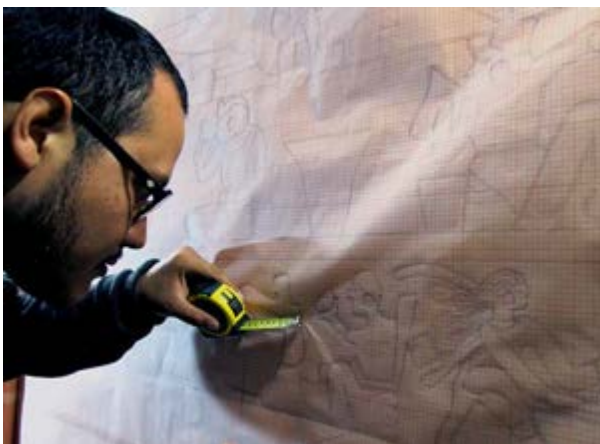
**Figura 8.** Registro del mural de *Los Bebedores*. Realización: Jesús Enrique Johey Muñoz Lozoya. Digitalización: Jesús Alfonso Osorio Martínez. Archivo del Proyecto. Temporada 2013. Imagen: Archivo del Proyecto, ©CNCPC-INAH.

- a. Registro detallado (Registro y documentación de los murales: registro fotográfico, alzado arquitectónico en 3D, fotogrametría, gráfico en línea mediante programa Illustrator e integración de gráfico con alzado arquitectónico en AutoCAD® y revisión de la documentación de conservación) (Grimaldi, 2015) (Figura 8).
- b. Selección de sectores a proteger con base en el diagnóstico del estado de conservación.
- c. Registro de condiciones ambientales y en superficie.
- d. Tratamiento directo de las superficies a re-enterrar (fijado de capa pictórica en áreas con pulverulencia y escamación; consolidación de oquedades; eliminación y sustitución de resanes y el control de hongos en superficie) (Figura 9).

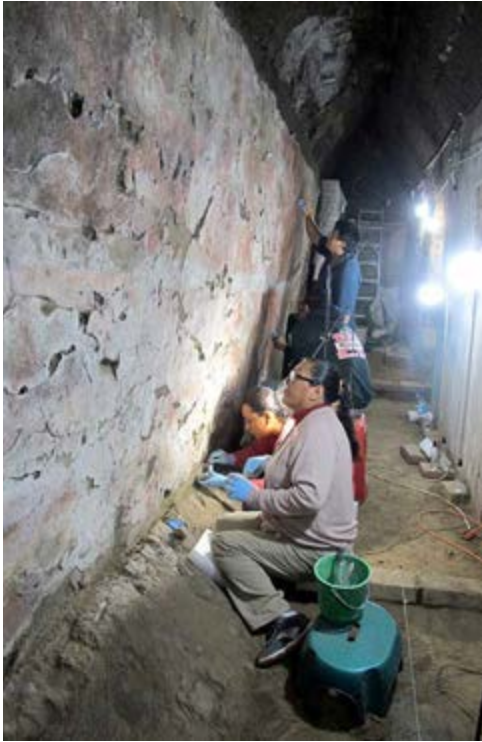
Figura 9. Preparación del mural para su posterior re-enterramiento. Archivo del Proyecto. Temporada 2016. Imagen: Archivo del Proyecto, ©CNCPC-INAH.

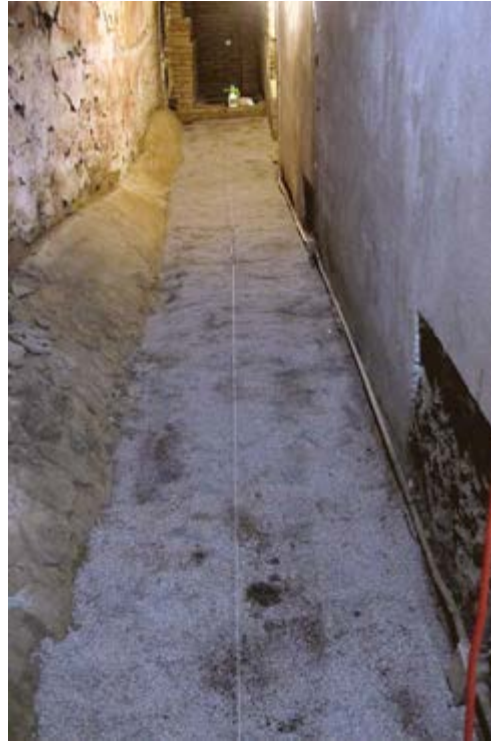
Figura 10. Nivelación del piso del túnel 6 para continuar con los trabajos de re-enterramiento. El uso de gravilla se utiliza como una marca para diferenciar el relleno arqueológico del relleno agregado para nivelar. Temporada 2016. Imagen: Archivo del Proyecto, ©CNCPC-INAH.

- e. Implementación del sistema de protección.
- f. Eliminación de recubrimientos de cemento de piso y pared en el entorno inmediato del mural (Figura 10).
- g. Pruebas para la caracterización de los materiales empleados como relleno<sup>7</sup>.
- h. Propuesta estructural.
- i. Implementación del sistema.

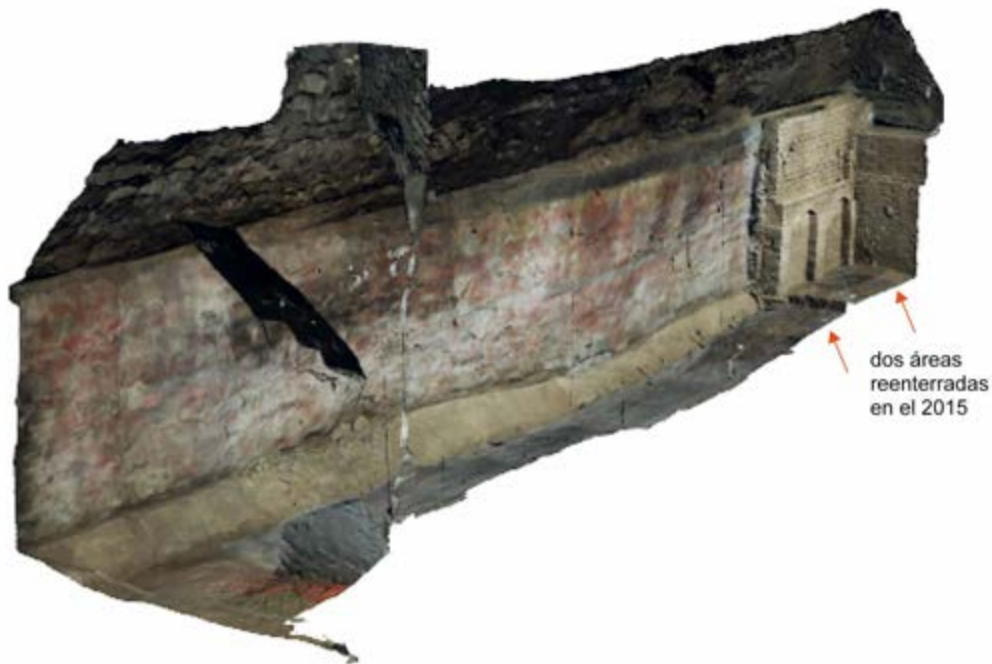
Figura 14. Fotogrametría del túnel de *Los Bebedores* previo a su re-enterramiento en 2016. Al fondo se observan dos sectores re-enterrados en 2015. Realización y proceso: Jesús Alfonso Osorio Martínez. Temporada 2016. Imagen: Archivo del Proyecto. ©CNCPC-INAH.

Durante varios años parte de las actividades y objetivos del Proyecto se han enfocado en el registro detallado y la investigación de las características materiales y conceptuales de la pintura mural de *Los Bebedores* a través de la documentación histórica, registro fotográfico, dibujo a mano alzada, dibujos digitalizados, colorimetría, fotografía con microscopio óptico, análisis de técnica de manufactura, tipo y forma de adobes, así como análisis de la capa pictórica. Esta información nos ofrece los datos necesarios para conocer y estudiar la pintura mural de *Los Bebedores* sin la necesidad de estar frente a la obra, recrear la forma y color de la pintura e inclusive conocer la manufactura del soporte y materiales con que se creó la capa pictórica. Es por esto que a pesar de que se cubra la pintura la medida de re-enterramiento no representa el restar valor o perder la materialidad de este patrimonio. Sin embargo, es importante diseñar estrategias para dar a conocerle y mantener su presencia significativa entre la sociedad que le rodea y aquella que se acerca a conocer el patrimonio de Cholula. Es por ello que el proyecto de conservación en curso incluye la socialización de estos murales a través de diferentes acciones de difusión y talleres que permiten su revalorización, los cuales se imparten anualmente. Estas propuestas necesitan llegar a los espacios de difusión adecuados y articularse con otras instancias del INAH para ser efectivos, de tal forma que los contenidos se tomen en consideración en las decisiones públicas de Cholula (Figura 14).

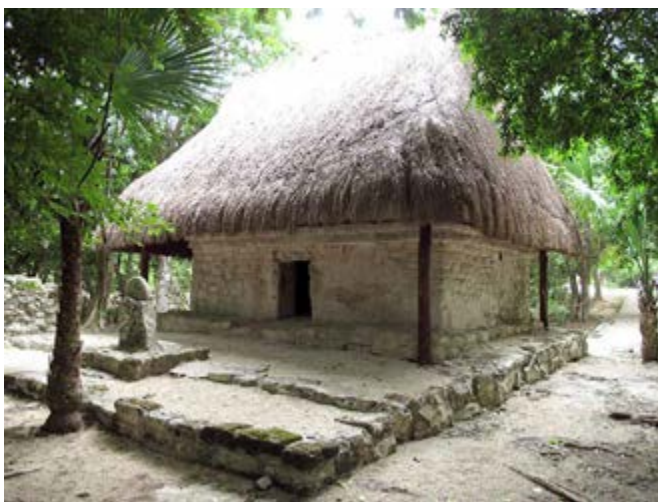
Figura 12. Estructura El Kisim, Calica, fachada noreste, fin de proceso. Imagen: Mónica A. López Portillo Guzmán, 2016, ©CNCPC-INAH.

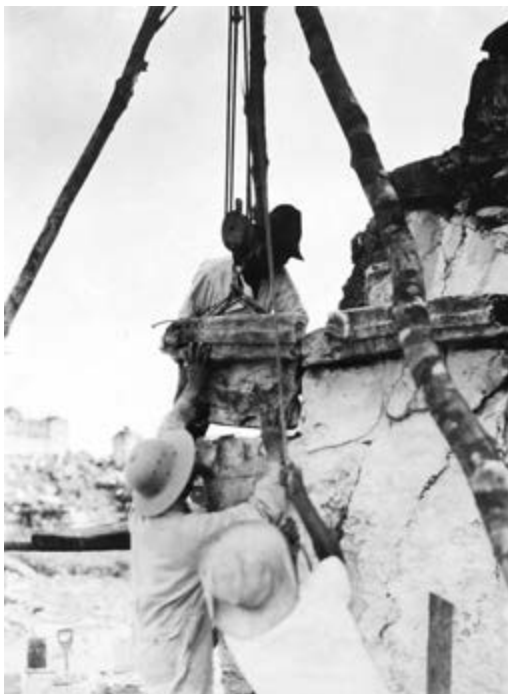
Figura 3. Proceso de reconstrucción del mascarón modelado en estuco de la esquina noroeste de la fachada principal del Edificio 16, Tulum. *Imagen: Erosa, 1920.*

Fernández efectuó distintos trabajos de conservación y de restauración en este edificio. Reconstruyó las secciones colapsadas del edificio, principalmente la bóveda de la crujía norte y el mascarón modelado de la esquina noroeste de la fachada principal (Fernández, 1945, TIII: 112) (figura 3). Otro de los trabajos de conservación del edificio realizado por Fernández fue remover el piso de la terraza del primer nivel y consolidarlo con un mortero de concreto para evitar las filtraciones de agua al interior de las crujías (Fernández, 1945, TIII: 112). También reconstruyó el contrafuerte de la parte posterior del edificio que los mayas adosaron para sostener los empujes ocasionados en el muro oriente del templo superior.

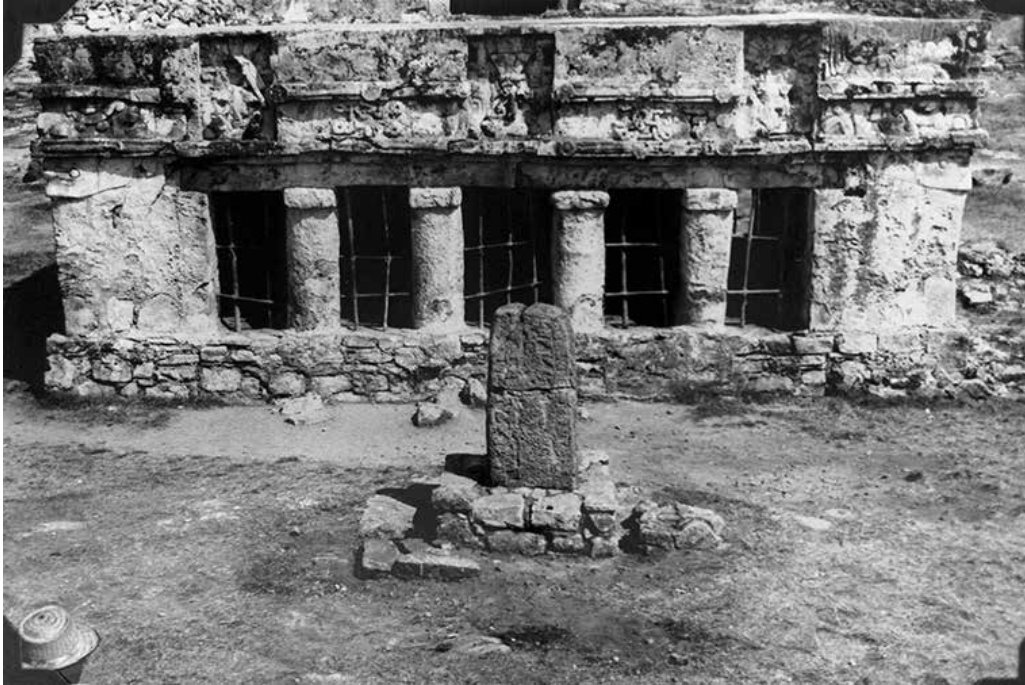
Figura 4. Fotografía tomada durante las exploraciones en Tulum en 1975. Fachada principal del Edificio 16. En los tres primeros dinteles (izquierda-derecha) ya se observan las grietas monitoreadas actualmente por el proyecto. Imagen: Velázquez, 1975.

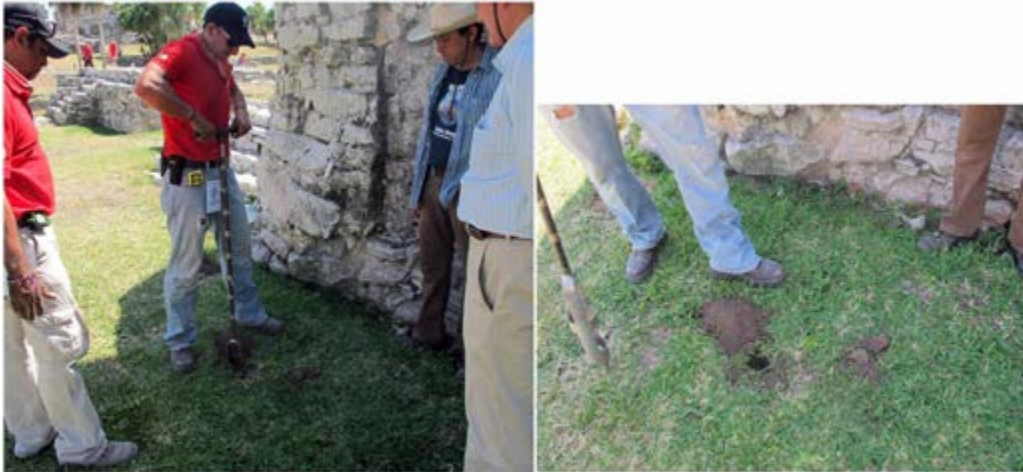
Figura 5. Sondeo realizado con el nucleador para determinar el espesor de relleno y la profundidad a la que se encuentra la roca madre. Fachada norte del Edificio 16. Imágenes: Patricia Meehan, 2015, ©CNCPC-INAH.

Las pruebas con los nucleadores ayudaron a descartar la hipótesis de que el sitio hubiera sido rellenado por los mayas para nivelar la superficie. Incluso en las fotografías obtenidas de la investigación bibliográfica de los antecedentes del edificio no se observan irregularidades o algún material de relleno, lo que indica que el nivel de la roca madre se encuentra muy cercana a la superficie del sitio.

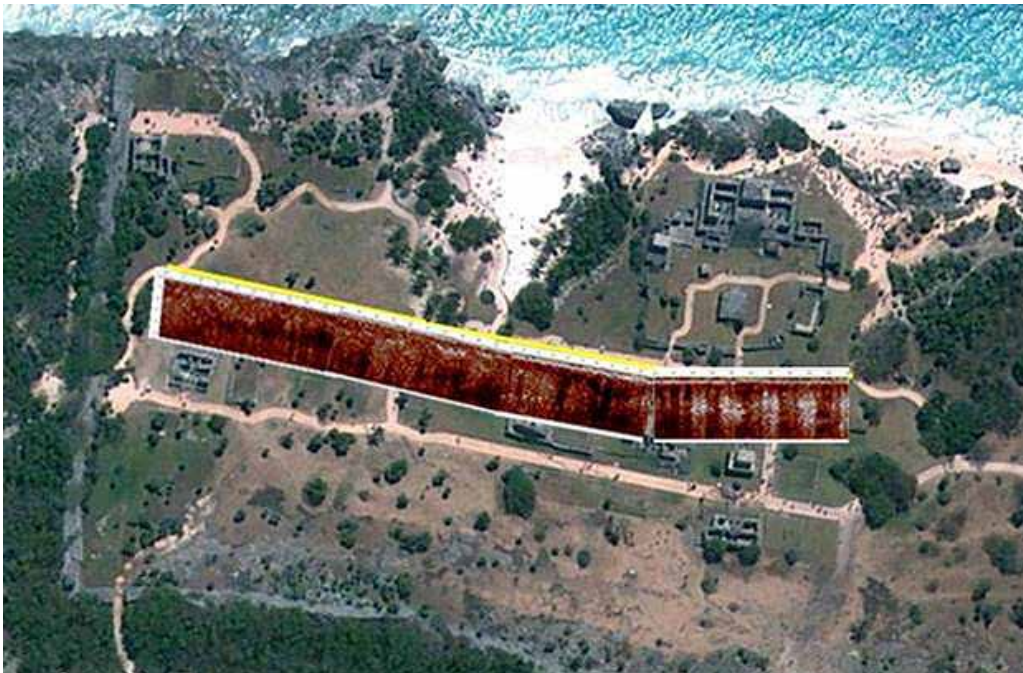
Figura 7. Acercamiento de la imagen satelital tomada de Google Earth® con la ubicación de una de las líneas de georradar con antena de 200 MHz obtenidas en el andador central del sitio. Se observan claramente las reflexiones en blanco en la parte sur del radargrama (derecha de la imagen). Imagen: Jorge Blancas, 2015, ©CNCPC-INAH.

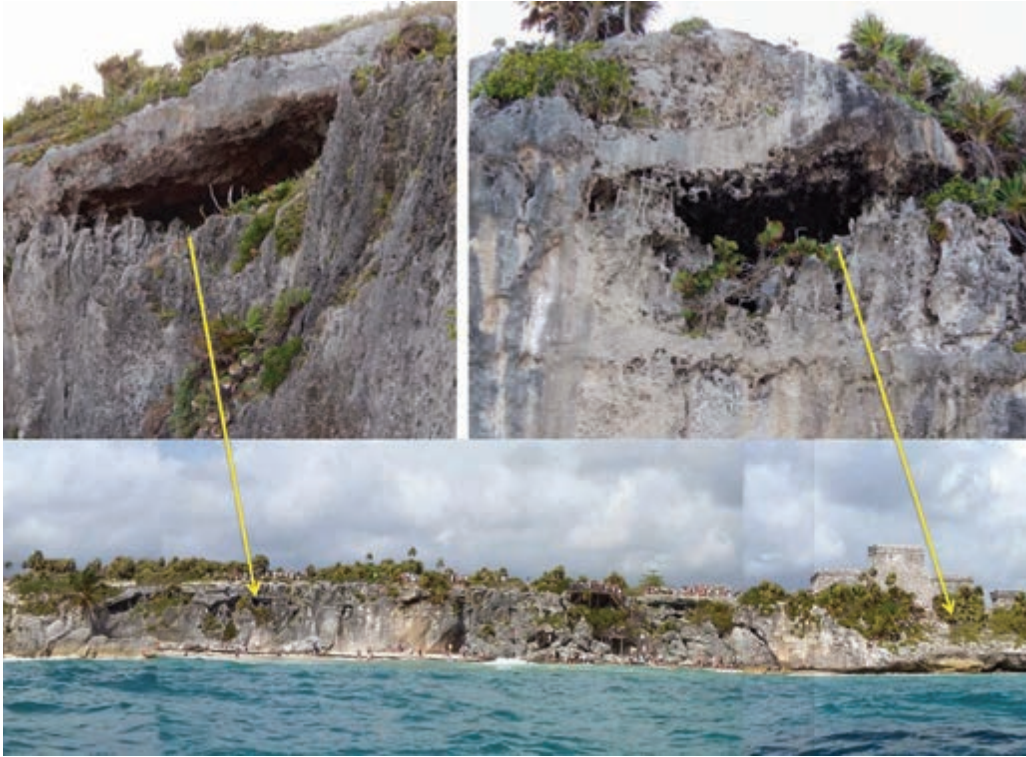
Figura 8. Mosaico fotográfico del perfil expuesto en el límite oriente del sitio. Se muestran dos de las cavidades formadas por la disolución de la roca caliza. Imagen: Luis Barba, 2016, ©CNCPC-INAH.

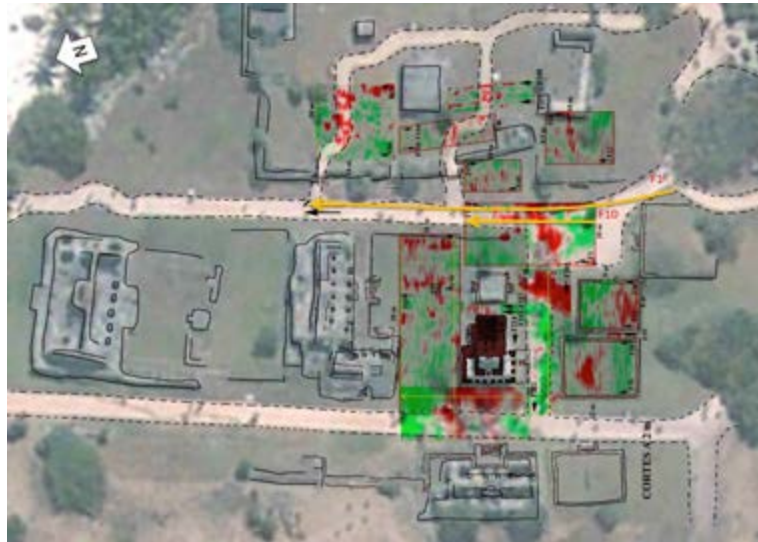
Figura 9. Vista de los cortes de profundidad a 2 m efectuados con la antena de 400 MHz en el perímetro del Edificio 16. Las zonas en color rojo, representan las secciones donde se detectaron cavidades por la disolución de la roca caliza. Imagen: Jorge Blancas, 2015, ©CNCPC-INAH.

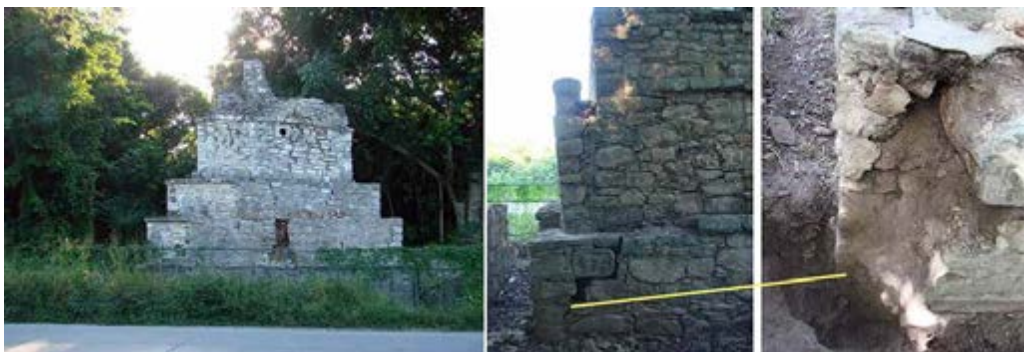
**Figura 14.** Raíces encontradas en el interior del basamento de la Estructura 12. Al centro del segundo cuerpo de la fachada poniente. Derecha: Esquina sureste del primer cuerpo del basamento. *Imagen: Alejandro Martínez (2011: 204-207).*

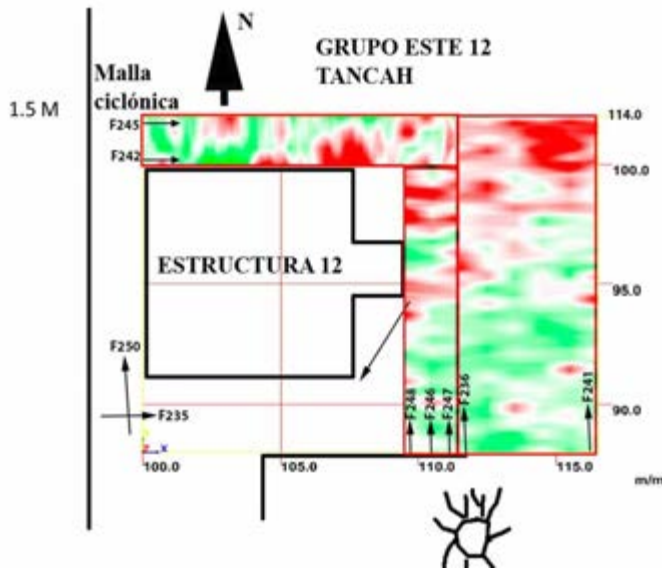
Figura 16. Corte de profundidad a 1.5 m en el perímetro de la Estructura 12, con los datos obtenidos frente a la fachada norte y la fachada oriente. Se observan cavidades en la parte noreste. Imagen: Jorge Blancas, 2015, ©CNCPC-INAH.

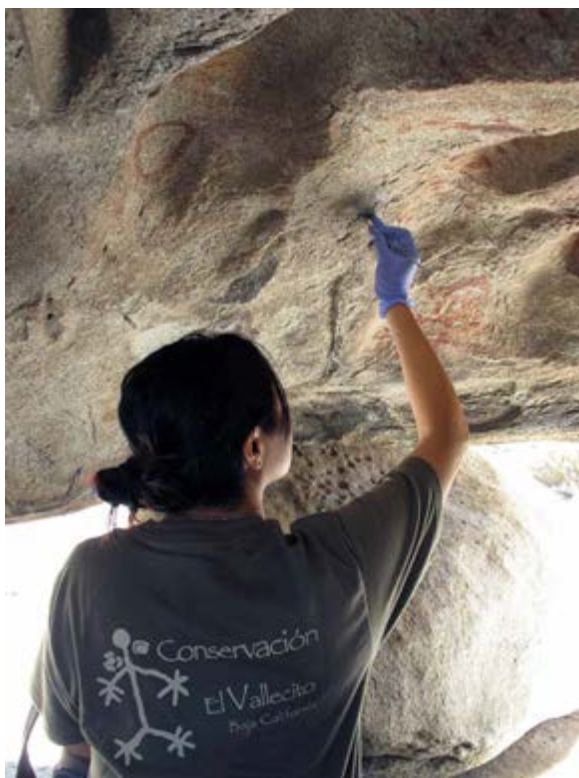
**Figura 4.** Proceso de aplicación de resanes y ribetes. Sitio El Vallecito, Baja California. *Imagen: Alejandra Bourillón Moreno, 2016, ©CNCPC-INAH.*

Como parte de estos, proyectos y con base en los diagnósticos del estado de conservación realizados en los tres sitios rupestres que aborda este estudio, se resalta que si bien éstos se llevaron a cabo en distintos momentos y circunstancias, comparten una metodología similar y sus resultados evidenciaron problemáticas de conservación semejantes en cuanto al grado y tipo de alteraciones presentes a nivel del soporte pétreo que sustenta a las pinturas rupestres (Cruz, Cárdenas, Alcalá y Alatorre, 2013; Cruz, Mazón y Portocarrero, 2013; Cruz, Contreras, Bourillón y Aguirre, 2014; ). De ahí que el entendimiento de las alteraciones sufridas, su tratamiento y la evaluación de su efectividad sean elementos prioritarios en la atención de estos sitios, cuyos soportes de origen ígneo muestran deterioros similares como son: exfoliación, agrietamiento, desintegración granular, desintegración laminar, desprendimientos y pérdidas; así como disminución en características físico-mecánicas como la dureza y la resistencia; por ello, la necesidad de llevar a cabo para su tratamiento, procesos de conservación como la aplicación de resanes y ribetes, así como la consolidación (Figura 4).

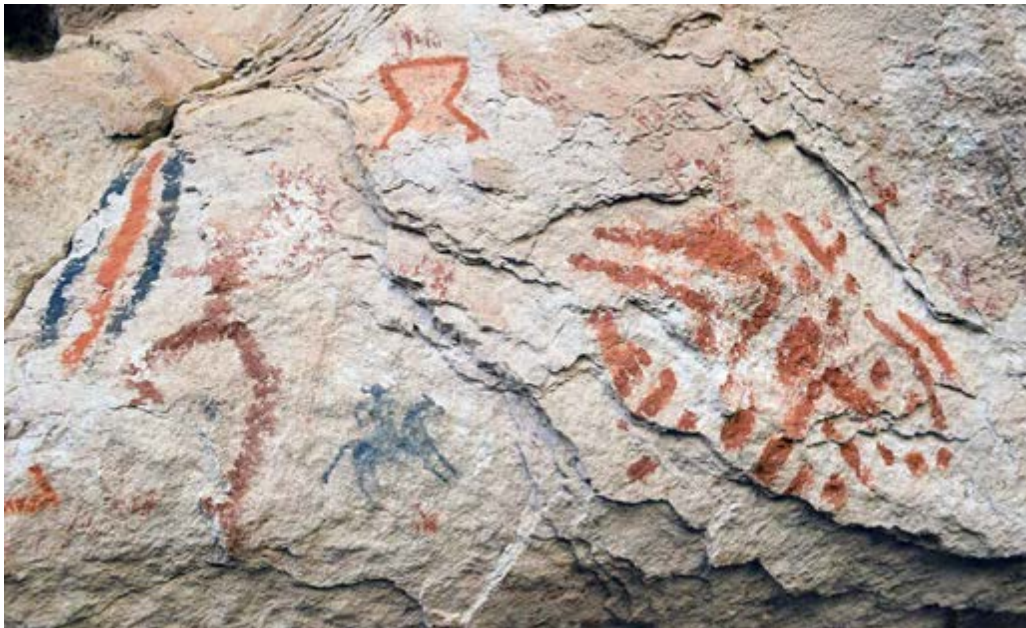
Figura 5. Detalle de áreas vulnerables por la exfoliación del soporte pétreo. Sitio La Pintada, Sonora. Imagen: Adriana Castillo Bejero, 2015, ©CNCPC-INAH.

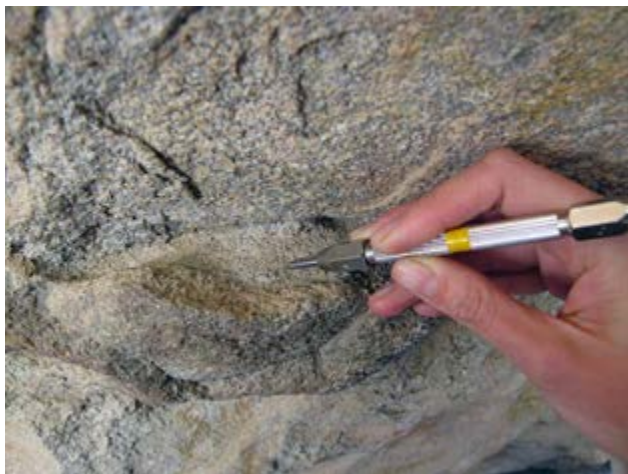
Figura 6. Prueba *in situ* para medir la dureza en pastas de resane. Sitio El Vallecito, Baja California. Imagen: Mariana Contreras del Cueto, 2014, ©CNCPC-INAH.

Para ello, el PNCPGR generó cuatro cédulas de registro. Para la evaluación de las pastas de resane, se generaron y se siguen empleando las cédulas denominadas: "Registro de comportamiento de pastas de resane y ribete en la aplicación *in-situ*", y "Registro de comportamiento de pastas de resane y ribete una vez secas *in-situ*". Para la evaluación de la consolidación se generaron y se siguen utilizando las cédulas denominadas "Registro de comportamiento de consolidantes durante la aplicación *in-situ*", y "Registro de características del soporte pétreo consolidado *in-situ*". Los datos y valores registrados en ellas son tanto cualitativos como cuantitativos y se obtienen mediante pruebas sencillas en campo (Figura 6).

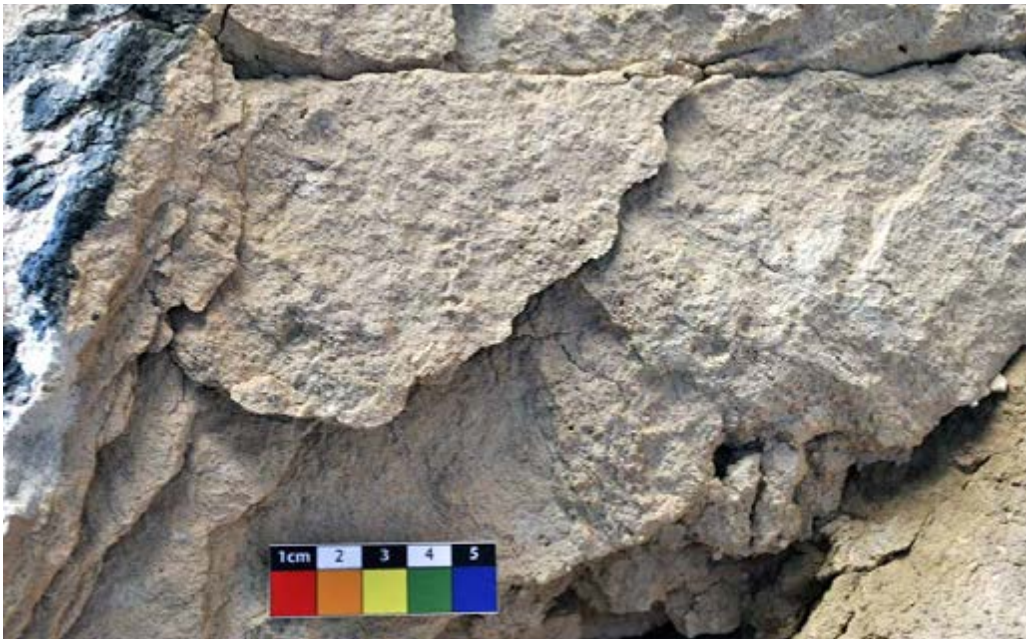
Figura 7. Área de soporte pétreo con exfoliación, vista previa a la aplicación de ribetes. Sitio La Pintada, Sonora. Imagen: Rodrigo Ruiz Herrera, 2016, ©CNCPC-INAH.

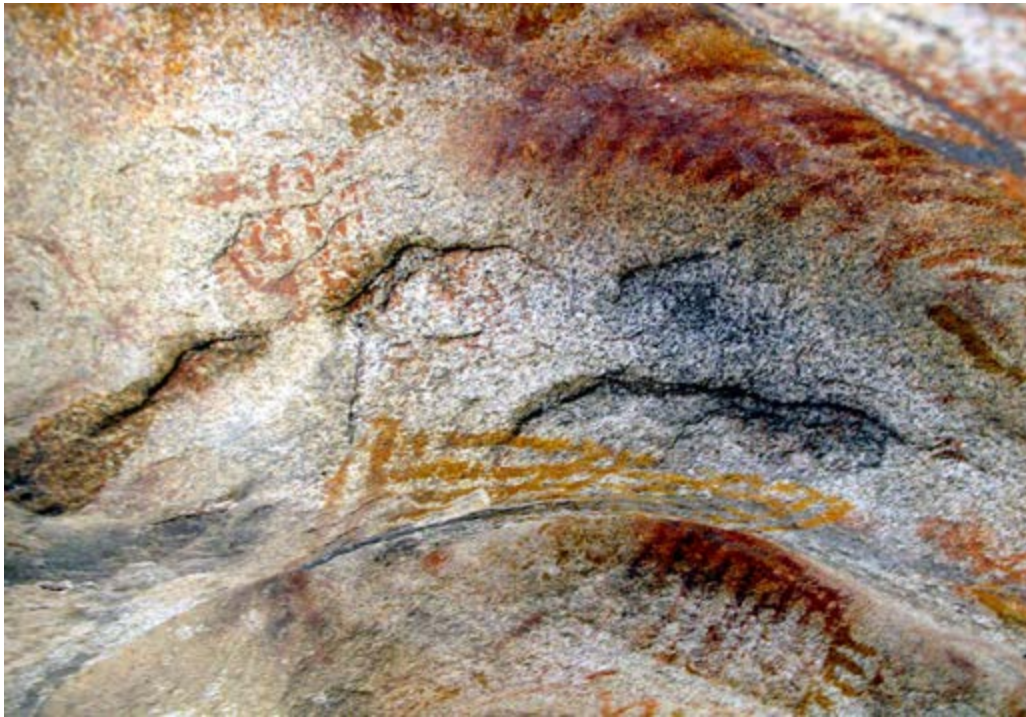
Figura 9. Área con pinturas rupestres con exfoliación, vista antes de la intervención de conservación. Sitio El Vallecito, Baja California. Imagen: Adriana Castillo Bejero, 2016, ©CNCPC-INAH.

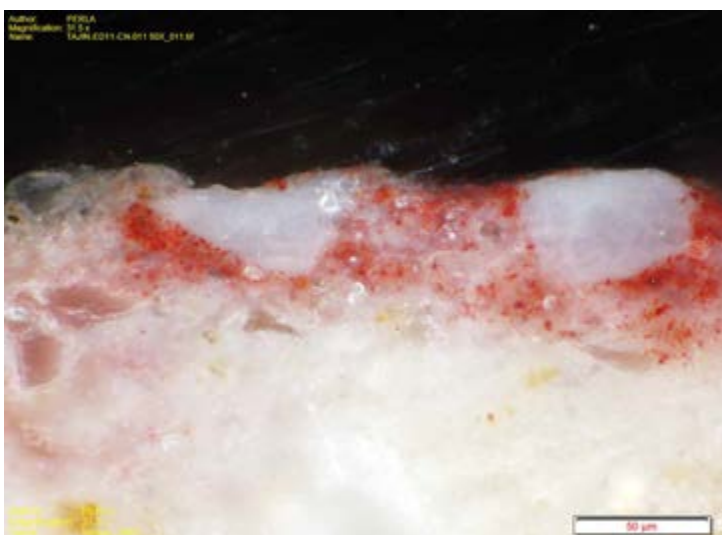
Figura 5. Corte estratigráfico de muestra del Edificio 11 donde se observa la capa de color penetrando en el aplanado (100X). Imagen: Perla Téllez, ©CNCPC-INAH.

La identificación del pigmento rojo reportó la presencia de óxido de hierro, mientras que la muestra con color azul deja ver secciones muy traslúcidas, similar a lo observado en las muestras del Edificio I y que se identificaron como azul maya. El corte estratigráfico expone al color rojo entremezclado con el color crema del aplanado, lo que parece indicar que la coloración rojo claro o rosado se logró de esta manera y mediante la aplicación de una sola capa de color, mientras que el color rojo saturado incluye la sobreposición de varias capas. La estratigrafía también mostró al color penetrando en el aplanado por lo que se concluye que se trata de una técnica al fresco (Figura 5).

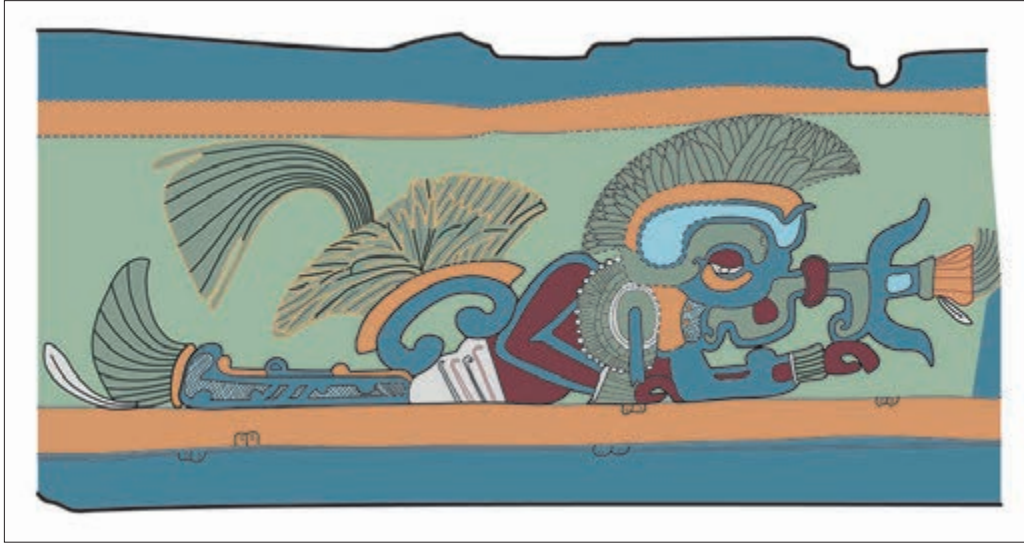
Figura 6. Figura antropomorfa reptando donde se aprecia la paleta de color empleada en el mural de la cara norte del Edificio I. Iluminación: Jesús Alfonso Osorio, ©CNCPC-INAH.

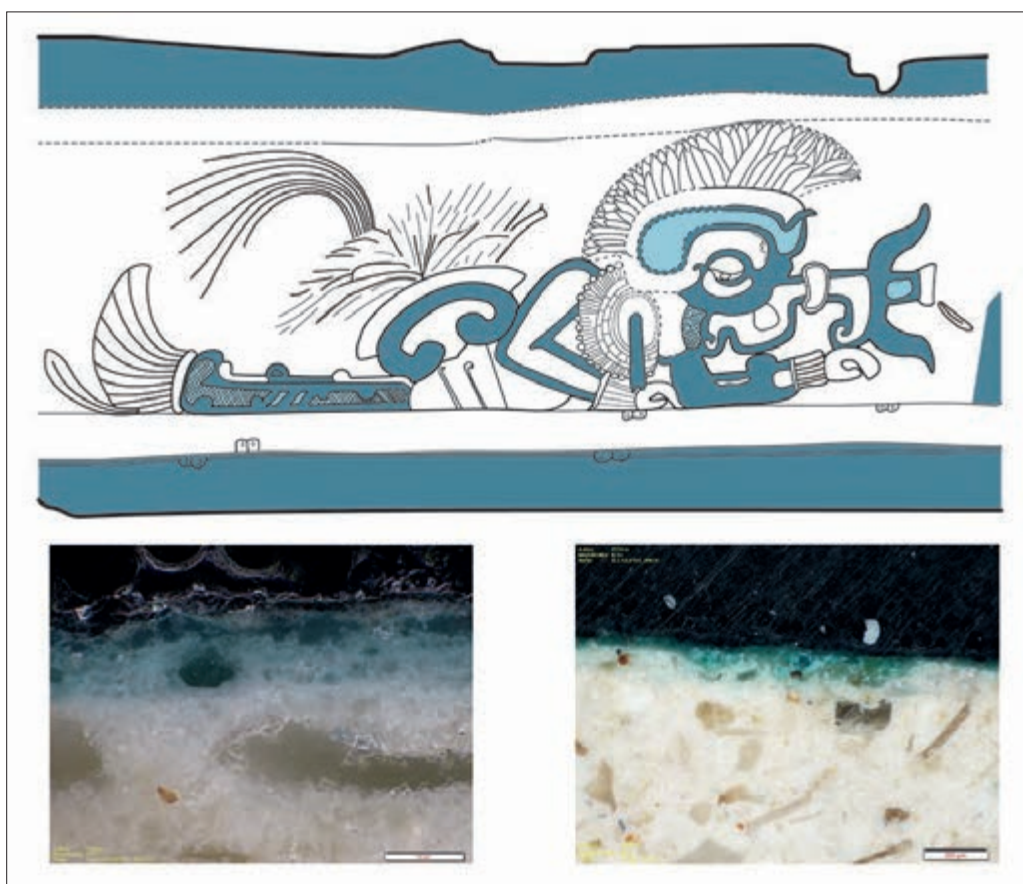
**Figura 8.** Corte estratigráfico de dos muestras de color azul con diferente tonalidad (31.5X 6.3X) y dibujo de figura reptando donde se el empleo de dos tonalidades del color azul del Edificio I. *Imagen: Perla Téllez. Dibujo: Jesús Alfonso Osorio, ©CNCPC-INAH.*

En cuanto al azul, el material utilizado corresponde al azul maya, de acuerdo con la identificación realizada de arcilla paligorskita en una muestra de este color (Baglioni and Giorgi, 2011). Los tonos claros dan la apariencia de encontrarse mezclados con la matriz de cal del enlucido, mientras que cuando se trata del azul de tonalidad más oscura, la capa de azul es más definida y la cantidad de partículas blancas es más reducida. Asimismo se detectó la superposición de capas, donde inicialmente se aplicó una capa de azul que aparentemente penetró en el enlucido y sobre ésta fue colocada otra de este mismo tono la cual no se difundió y formó una capa independiente (Figura 8)

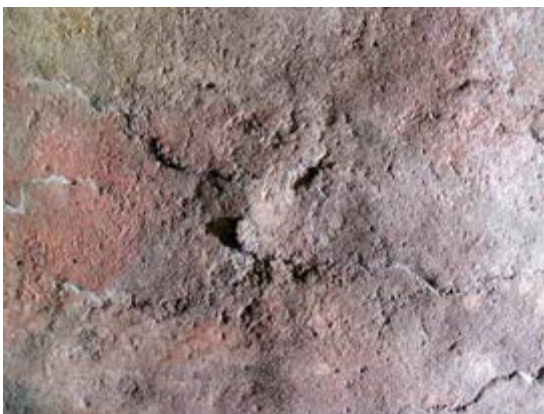
Figura 3. Acercamiento donde se observa la disgregación por escamas y pulverización además de velos blancos por eflorescencia de sales. Puede notarse también la disgregación del aplanado. Imagen: Proyecto de conservación e investigación para las pinturas murales y otros acabados arquitectónicos de la zona arqueológica de Cholula, Puebla, ©CNCPC-INAH.

En consecuencia, todos los estratos de *Los Bebedores* presentan diferentes grados de disgregación<sup>1</sup> (Figura 3). En especial, la capa pictórica está dañada por la migración, cristalización y eflorescencia superficial de sulfatos y carbonatos de calcio, aunado a la pérdida de adherencia entre soporte y capa pictórica, ésta última escamada y pulverulenta. La presencia de polímeros empleados en previos trabajos de conservación (resina acrílica Paraloid B72 y alcohol polivinílico Enduroil) complican aún más el flujo de humedad hacia la superficie y favorecen la formación de escamas de la capa pictórica. A esto se suma la presencia de hongos que, por los mecanismos naturales de su metabolismo, afectan la estructura e imagen del mural (Figura 4).

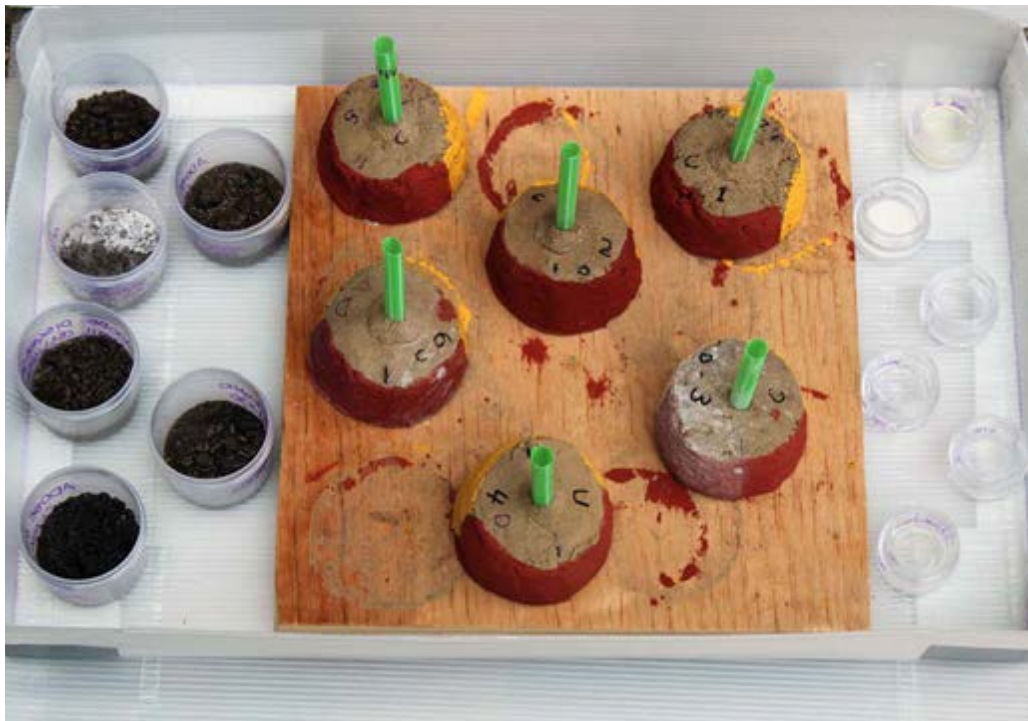
Figura 5. Probetas elaboradas con soporte de tierra y pigmento mineral sobre las que se probaron los materiales clara de huevo, mucílago de nopal, metil celulosa (MC), cola de esturión, hidróxido de calcio, sílice coloidal e hidroxipropil celulosa (HPC). Imagen: ©CNCPC-INAH, 2016.

Tabla 2. Materiales probados en probetas elaboradas con soporte de tierra y pigmento mineral (Figura 5).

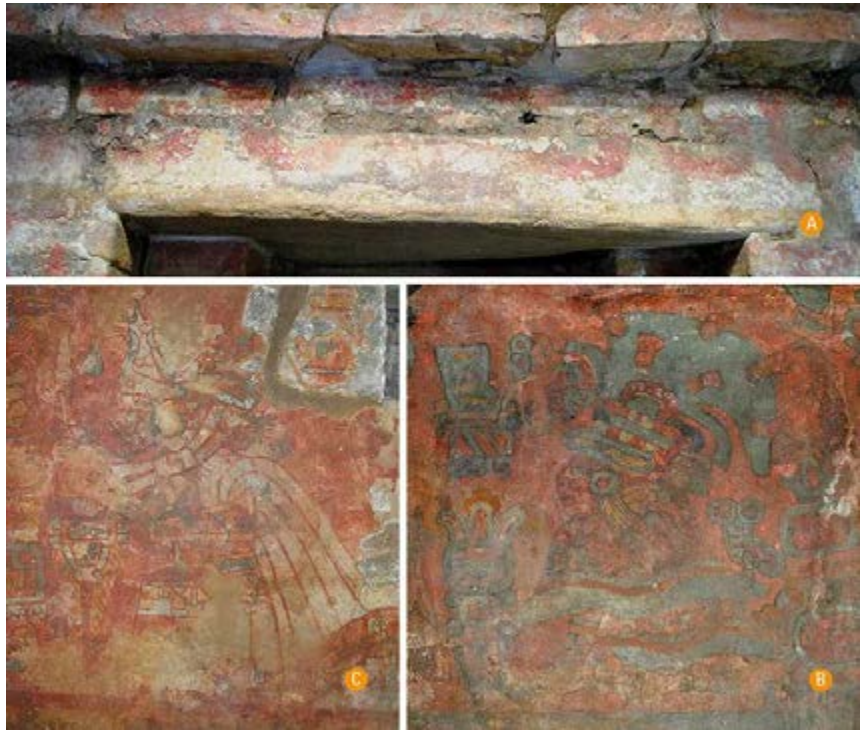
Figura 1. Pintura mural conservada en buen estado al interior de tumbas de Monte Albán. A. Detalle de pintura en el dintel de acceso en la Tumba 103. B. Detalle de pintura mural conservada en la Tumba 112. C. Detalle de pintura mural conservada en la Tumba 105. *Imágenes: Gloria Martha Sánchez, 2011. Mónica Vargas, 2016, 2013, ©CNCPC-INAH.*

Debido a la importancia de conservación de estos elementos, en 2011, bajo el *Programa nacional de pintura mural prehispánica, Oaxaca-CNCPC* se da un primer acercamiento para el registro y diagnóstico de dichos bienes. Así, de las 12 tumbas reportadas con pintura mural, en la actualidad 6 conservan un porcentaje "significativo" –72, 103, 104, 105, 112 y 125–; y 6 con escasas evidencias o se han perdido en su totalidad –7, 50, 58, 110, 160 y 204– (Sánchez y Vargas, 2011) (Figuras 1 y 2).

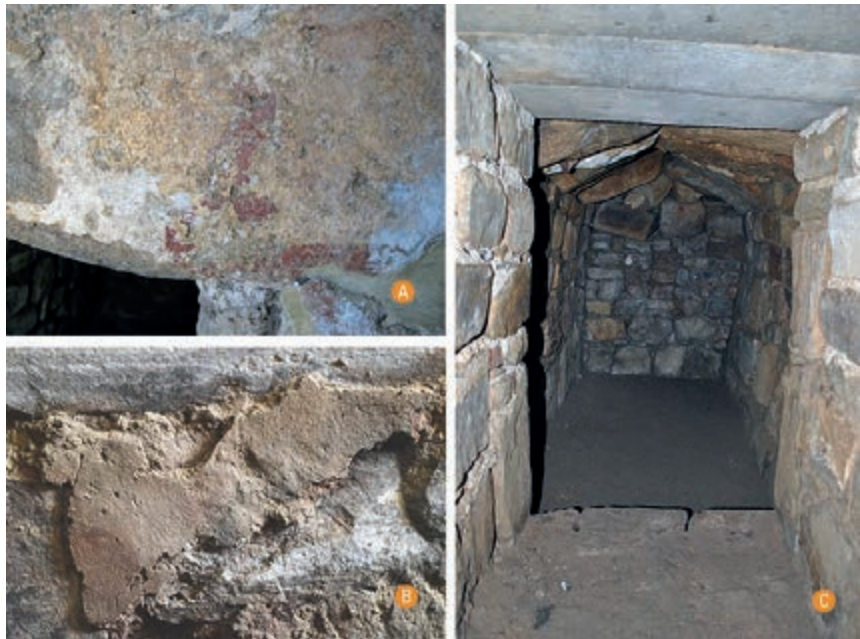
Figura 2. Restos de pintura mural que se ha perdido en un alto porcentaje al interior de tumbas de Monte Albán. A. Detalle al interior de la Tumba 58. B. Detalle al interior de la Tumba 204. C. Detalle al interior de la Tumba 110. *Imágenes: Gloria Martha Sánchez, 2011, Mónica Vargas, 2015, ©CNCPC-INAH.*

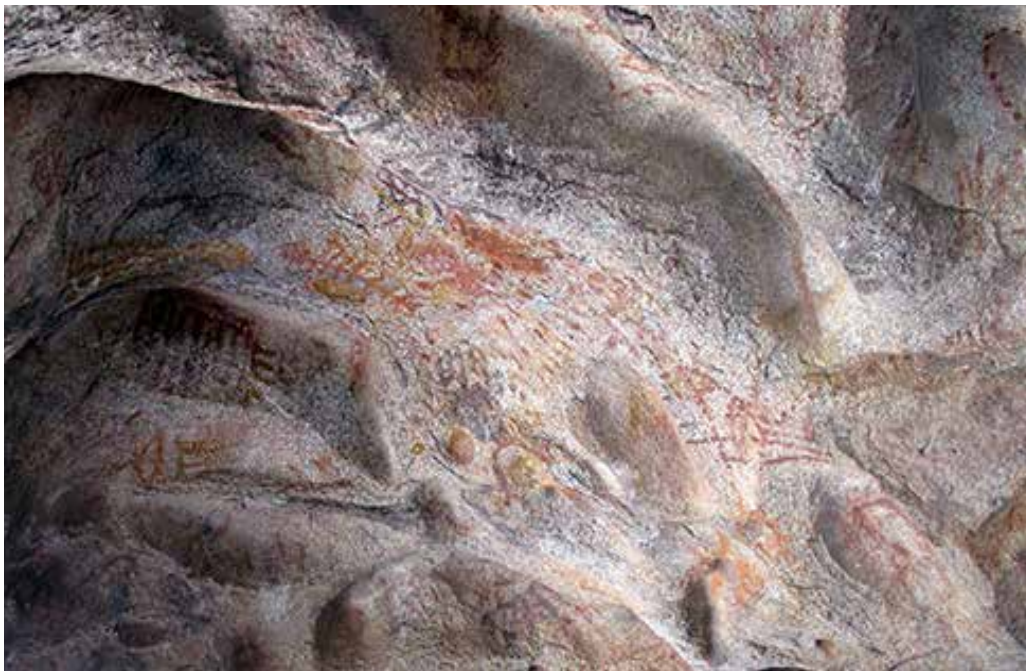
Figura 3. Detalle de pinturas rupestres en el resguardo Solecitos. Zona arqueológica El Vallecito, Baja California. Imagen: Rodrigo Ruiz Herrera, 2016, ©CNCPC-INAH.

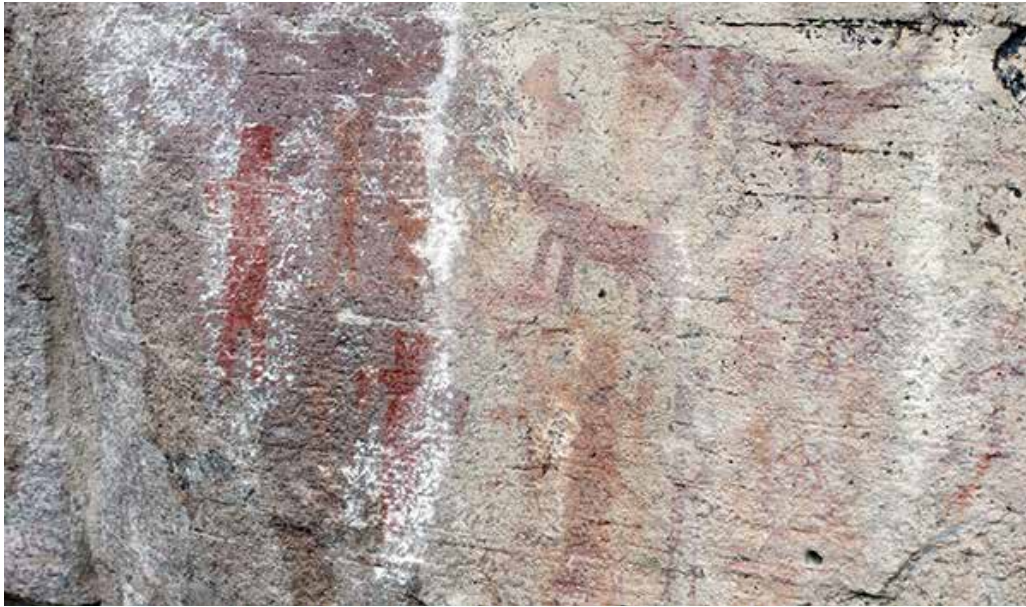
Figura 4. Detalle de pinturas rupestres del panel principal, Sitio arqueológico El Ocote, Aguascalientes. Imagen: Sandra Cruz Flores, 2016, ©CNCPC-INAH.

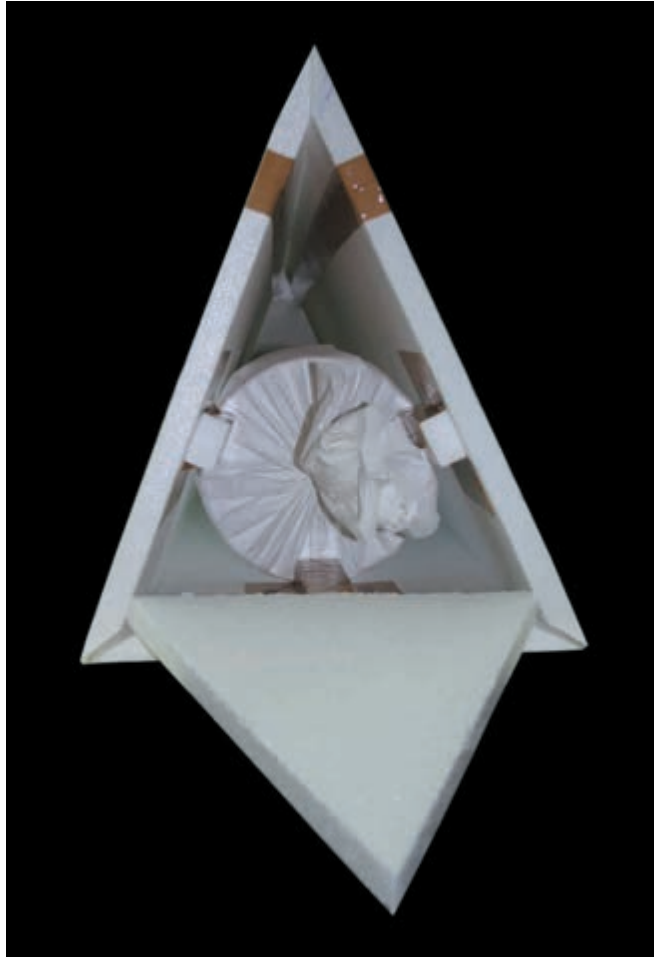
Figura 3. Bandera tricolor, con el escudo nacional pintado, enrollada en tubo limpio y protegido para recibir la pieza. El tubo con la pieza se introdujo en un embalaje provisional a tamaño. Recinto legislativo de Aguascalientes, Aguascalientes. *Imagen: ©CNCPC-INAH.*

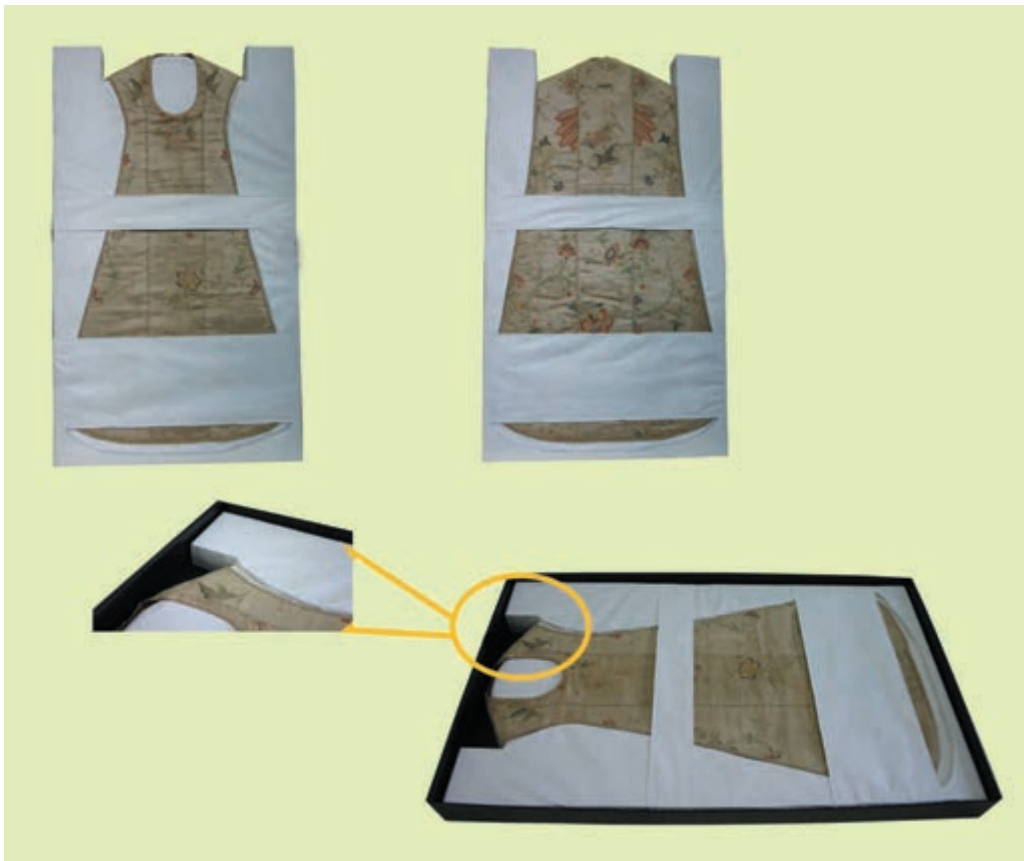
Figura 4. Fotografías del embalaje con soporte excavado y recubierto para recibir una casulla, la cual se sujetó con bandas. Este sistema puede ser colocado de forma tanto horizontal como vertical. Colección del Museo Histórico de San Miguel de Allende, Guanajuato. Imagen: ©CNCPC-INAH.
