# La contextualización del órgano de Tlacoahuaya brinda nuevos datos.

Mireya Olvera Sánchez

## RESUMEN

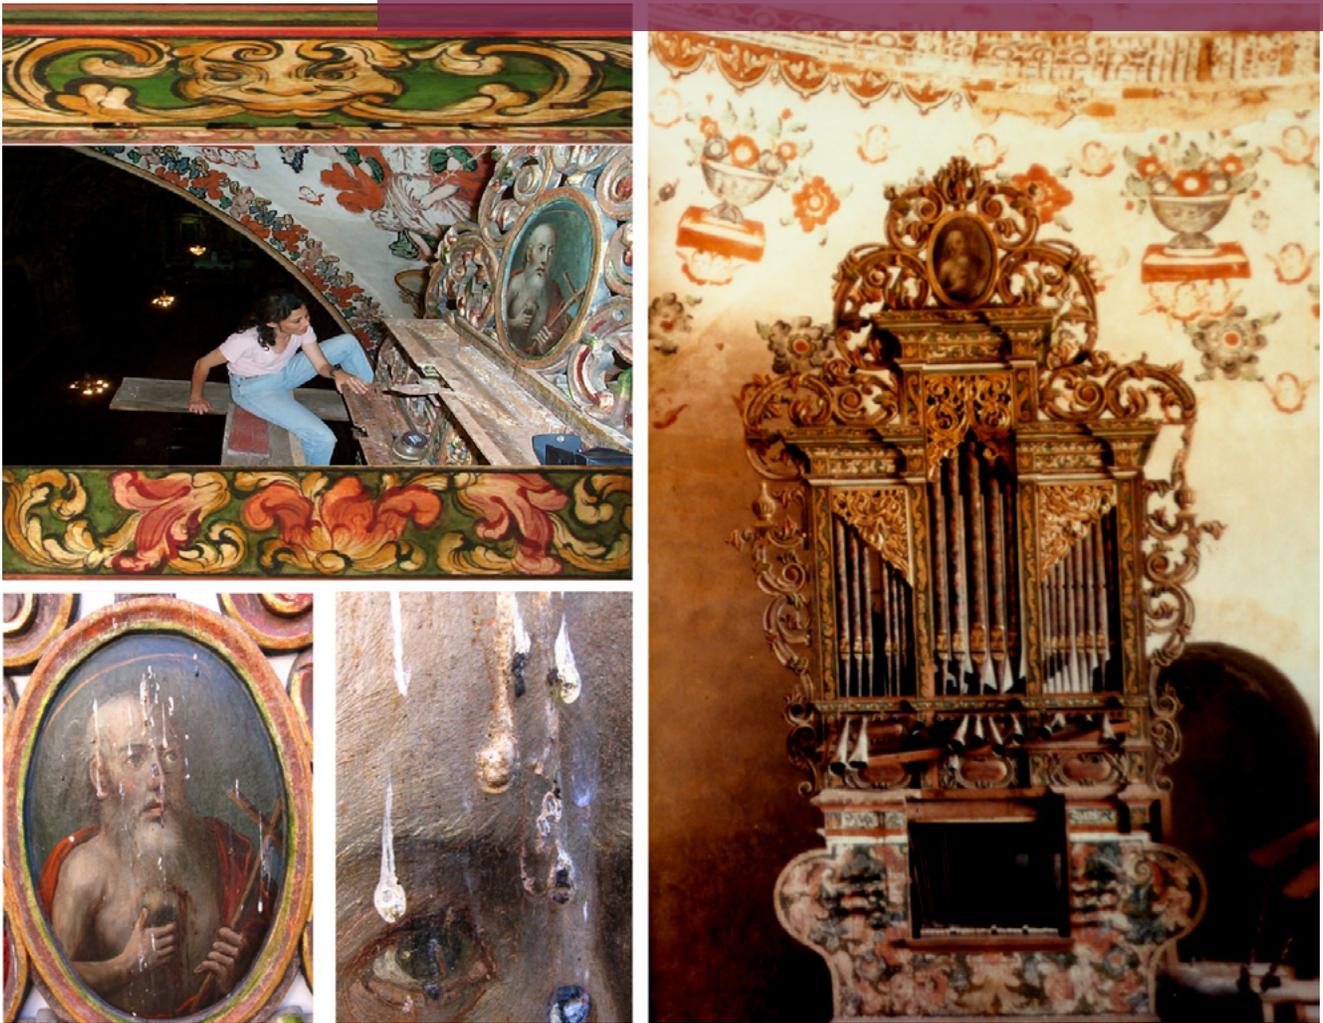
Figura 1. Órgano de Tlacoahuaya antes de ser restaurado (Fotografía: José Luis Tenorio Rodríguez, 1990; cortesía: Mireya Olvera Sánchez, México).

Al órgano le faltaba, aproximadamente, la mitad de las flautas internas, su sonoridad estaba anulada y el mueble presentaba un fuerte deterioro: tenía un grave ataque de insectos xilófagos, principalmente, en la madera de los decorados laterales y de la parte superior.

Las condiciones ambientales no eran favorables en aquel entonces, ya que en el templo no existían ventanas y por los vanos entraban agua de lluvia, viento, palomas y pájaros. Había nidos en el interior y gran cantidad de excremento.

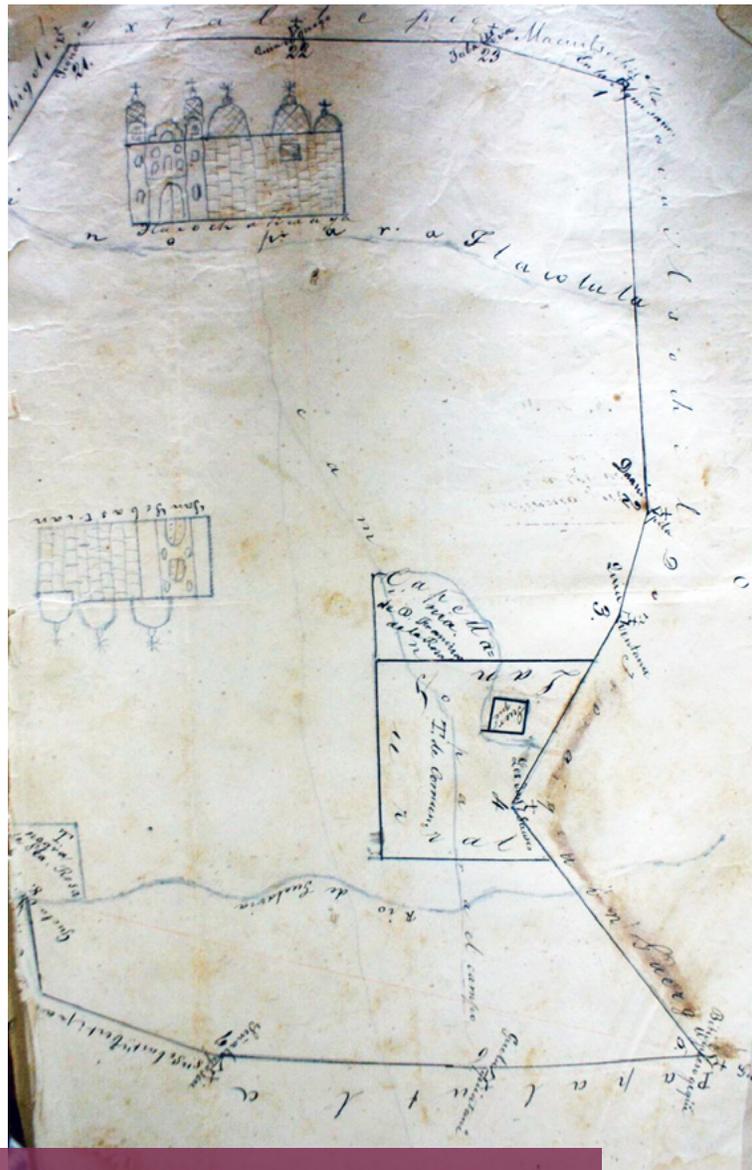
Figura 3. Mapa del siglo XIX en el que aparece el templo con la forma actual (Fotografía: Selene García, 2010; cortesía: Mireya Olvera Sánchez, México).

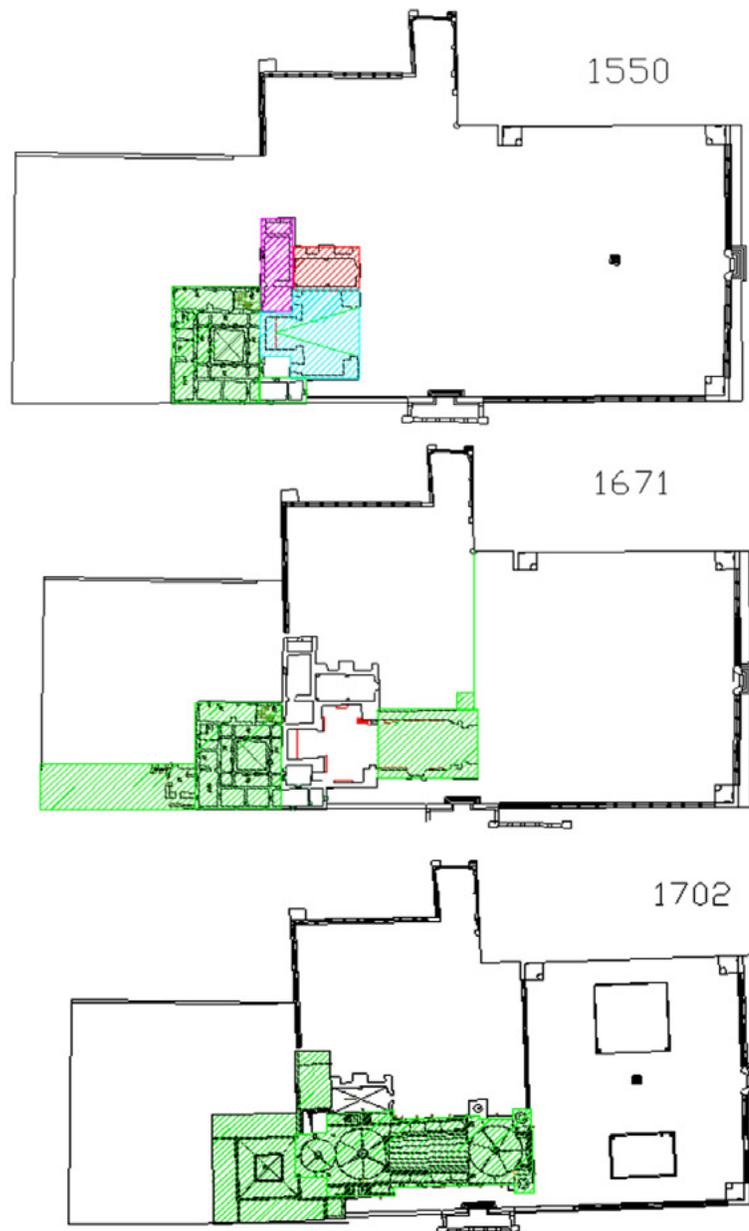
Figura 4. Evolución del templo y convento (Fotografía: José Luis Tenorio Rodríguez, 2010; cortesía: José Luis Tenorio Rodríguez, México).

Al analizar los vestigios del edificio en los muros exteriores, así como las construcciones que aún se conservan, aunado a lo que dice Burgoa acerca del templo, se infiere cómo fue esta etapa.

Se trataba de un templo con planta de una nave y un pequeño crucero ubicado al norte de la probable primera capilla. Era de menores dimensiones tanto en altura como en longitud de lo que se ve actualmente, pero la anchura era la misma; tenía dos ventanas en el muro lateral sur, ahora tapiadas. Tenía también una torre pequeña, que aún se conserva en el huerto entre el coro actual y la nave. De acuerdo con Burgoa, "estaba techado con un armazón de alfarje, que no tenía coro y que este se suplía con un oratorio que estaba al sur del presbiterio" (Vences, 1999, p. 509). En esta etapa el convento seguía teniendo una sola planta.

En esta etapa se realizaron cambios importantes en el edificio que se aprecian aun hasta nuestros días: la nave se hizo más grande y alta, y se decoró el interior; se construyeron las cúpulas y bóvedas; las ventanas de los muros laterales se tapiaron con ladrillo; se construyeron el coro actual y dos torres laterales.

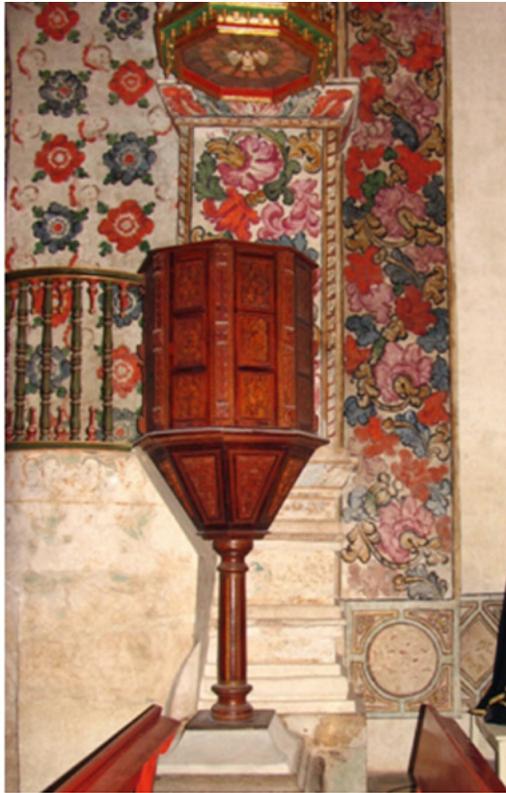
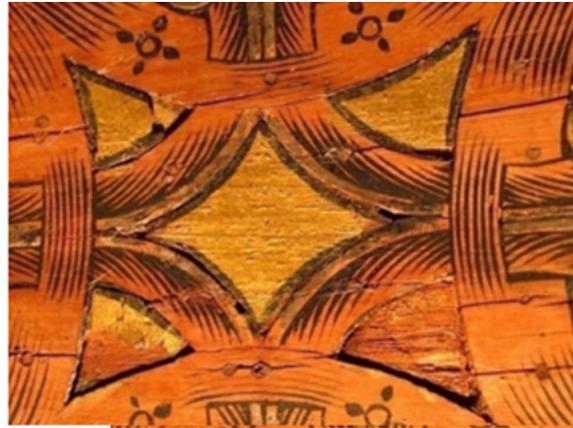
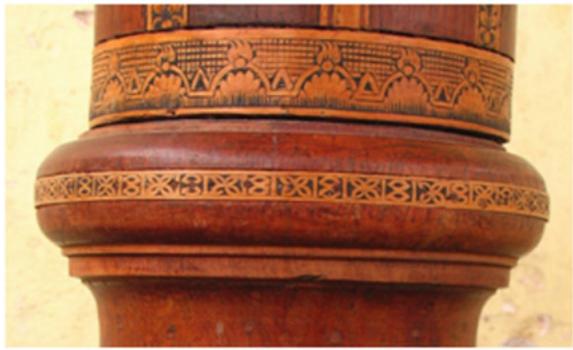
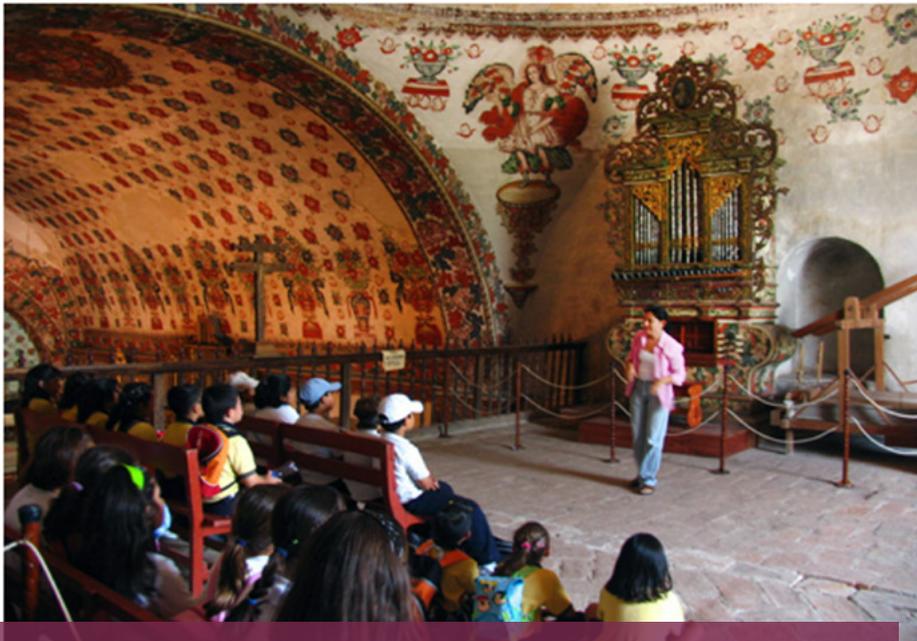
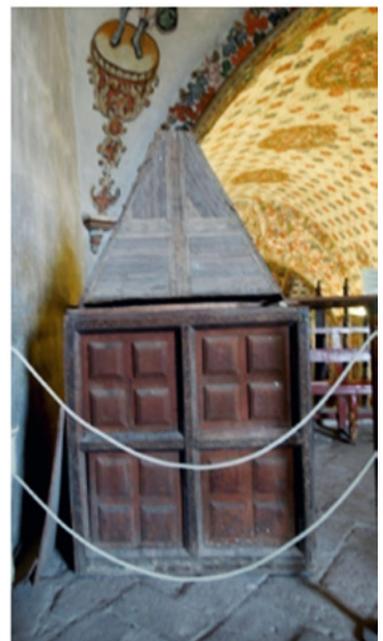
Figura 6. Púlpito, barandal de coro, facistol y órgano (Fotografía: José Luis Tenorio Rodríguez, 2005; cortesía: Mireya Olvera Sánchez, México).

Este mueble se relaciona con el barandal del coro y el facistol, hechos con la misma técnica de taraceado que se hacía en Villa Alta de San Ildefonso, en el Sierra Norte de Oaxaca.

La presencia del facistol en el coro hace pensar que existieron libros de gran formato que, junto con el órgano, complementarían la actividad musical en el templo. Desafortunadamente, no se conserva ningún libro de coro (véase figura 6).

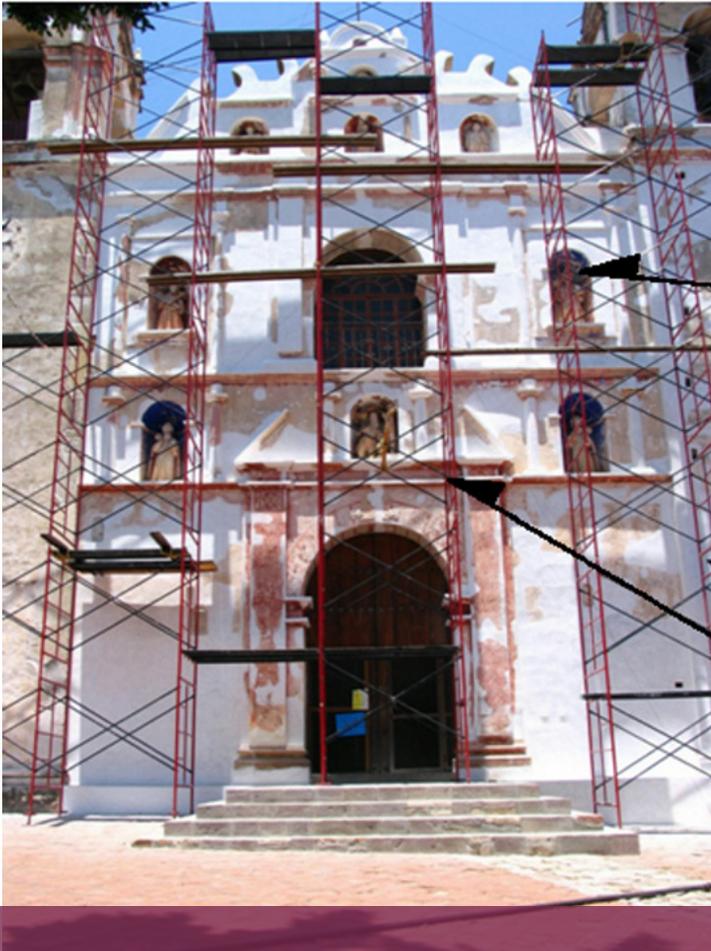
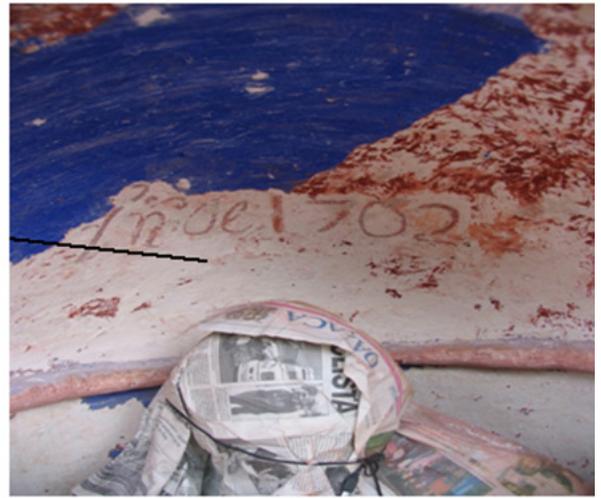
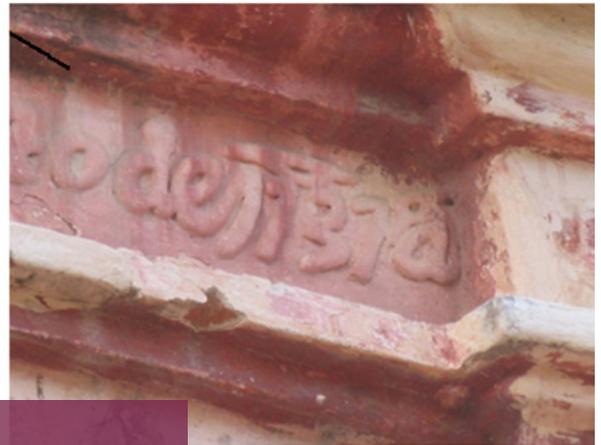
Figura 7. Fachada del templo, detalles de inscripciones con las fechas de 1702 y 1737 (Fotografía: José Luis Tenorio Rodríguez, 2010; cortesía: Mireya Olvera Sánchez, México).

En 1735 se intervino el órgano, y la fecha se cinceló en uno de los tubos internos. En 1737 hubo otra intervención en la fachada, ya que sobre el arco de acceso aparece una inscripción con esa fecha, la cual antes servía de referencia como de terminación de la fachada, hasta que se descubrió la de 1702.

Con base en esto, se pensaba también que tanto el facistol como el barandal y la colocación del órgano en el coro eran posteriores a este año (véase figura 7).

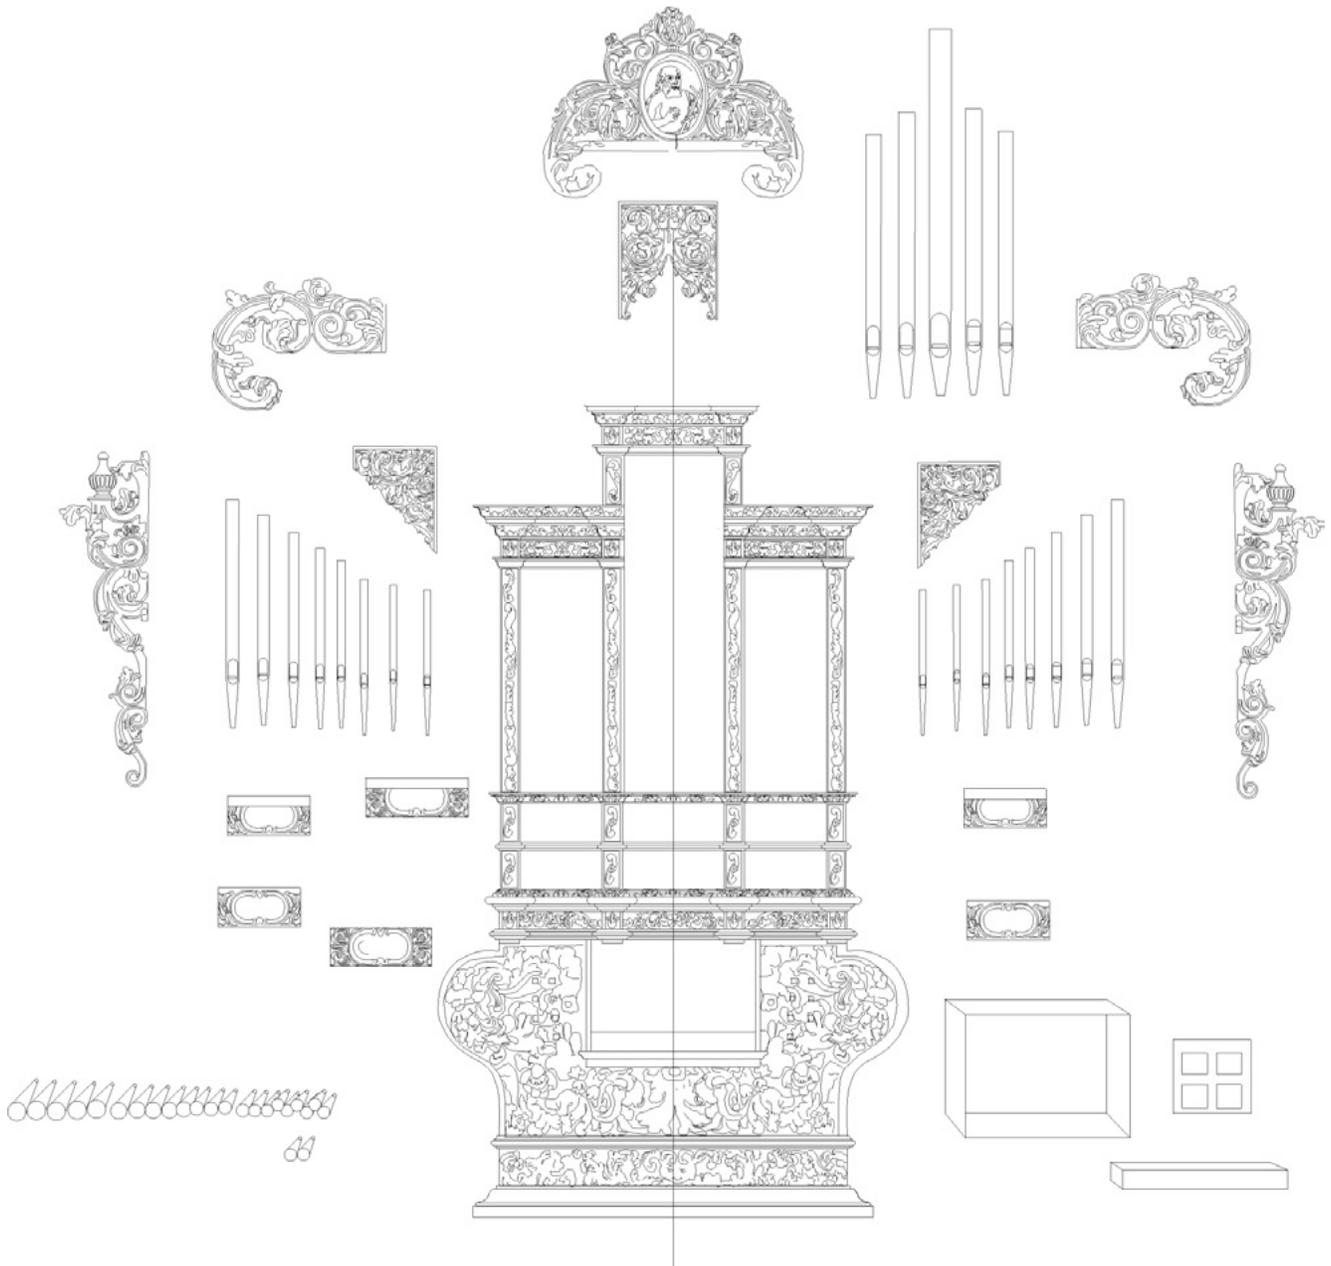
Figura 8. Dibujo de la caja del órgano con sus elementos decorativos (José Luis Tenorio Rodríguez, 2010; cortesía: José Luis Tenorio Rodríguez, México).

La caja del órgano es básicamente un prisma rectangular al que se le añaden todos los accesorios, ya sean decorativos o funcionales.

La parte baja, de planta rectangular, tiene una fachada lisa y, al centro, un vano donde se ubica el teclado; a los lados se encuentran los registros y en los costados, las formas curvas que ya he definido como caderas, características de los órganos oaxaqueños, que hacen que esta sección sea más ancha que la parte superior. Esta sección se encuentra policromada al temple, con motivos vegetales de gran tamaño, un fondo verde del que surgen hojas de acanto con colores azul, naranja, violeta, ocre y negro. En la parte baja se ve un rodapié, igualmente, policromado, y al centro una cara de cuya boca salen las figuras que se convierten en hojas de acanto.

Sobre esta primera sección, siguen dos más, con tableros y cornisas, que dividen el ancho de la fachada en tres calles. Los tableros están tallados en madera, plateados, con corladuras<sup>48</sup> y policromados, con forma de óvalo y rodeados por motivos vegetales, también tallados. Aquí se empiezan a ver detalles dorados en las entrecalles. Los tableros superiores se seccionaron para colocar las trompetas horizontales. Más arriba se ven tres calles: una central, más alta, y dos laterales, donde se ubican las trompetas de la fachada, que rematan con un cornisamento. En esta sección se aprecian las entrecalles decoradas con motivos vegetales, dorados sobre un fondo verde; en la parte alta de cada calle hay un remate interno tallado, dorado y policromado con corladuras.

Las flautas de la fachada están hechas de una aleación de estaño y plomo; llenan los espacios de las calles, todas funcionan, y en su parte frontal están decoradas con un recubrimiento de hoja de plata, sobre la cual hay diseños de flores rojas y anaranjadas con hojas y tallos verdes, a manera de corladuras. La parte de las boquillas forma un óvalo vertical que se aprovechó para pintar caras sobre una capa de hoja de oro.

Se aprecian tallas en madera dorada, plateada y policromada, con corladuras verdes y rojas a los costados, como, de igual forma, en los remates las calles, donde el de la central es el más grande, que incluye un óvalo con una pintura al óleo de san Jerónimo.

Las fachadas de los costados son un poco más lisas. Se marcan las diferentes secciones con la continuación de molduras y cornisas de la fachada, pero los tableros laterales se sustituyeron por decoraciones de un personaje central que recuerdan los grutescos, de cuya boca surgen las formas vegetales; en la sección superior se forma uno grande, donde se representan dos ángeles, uno de

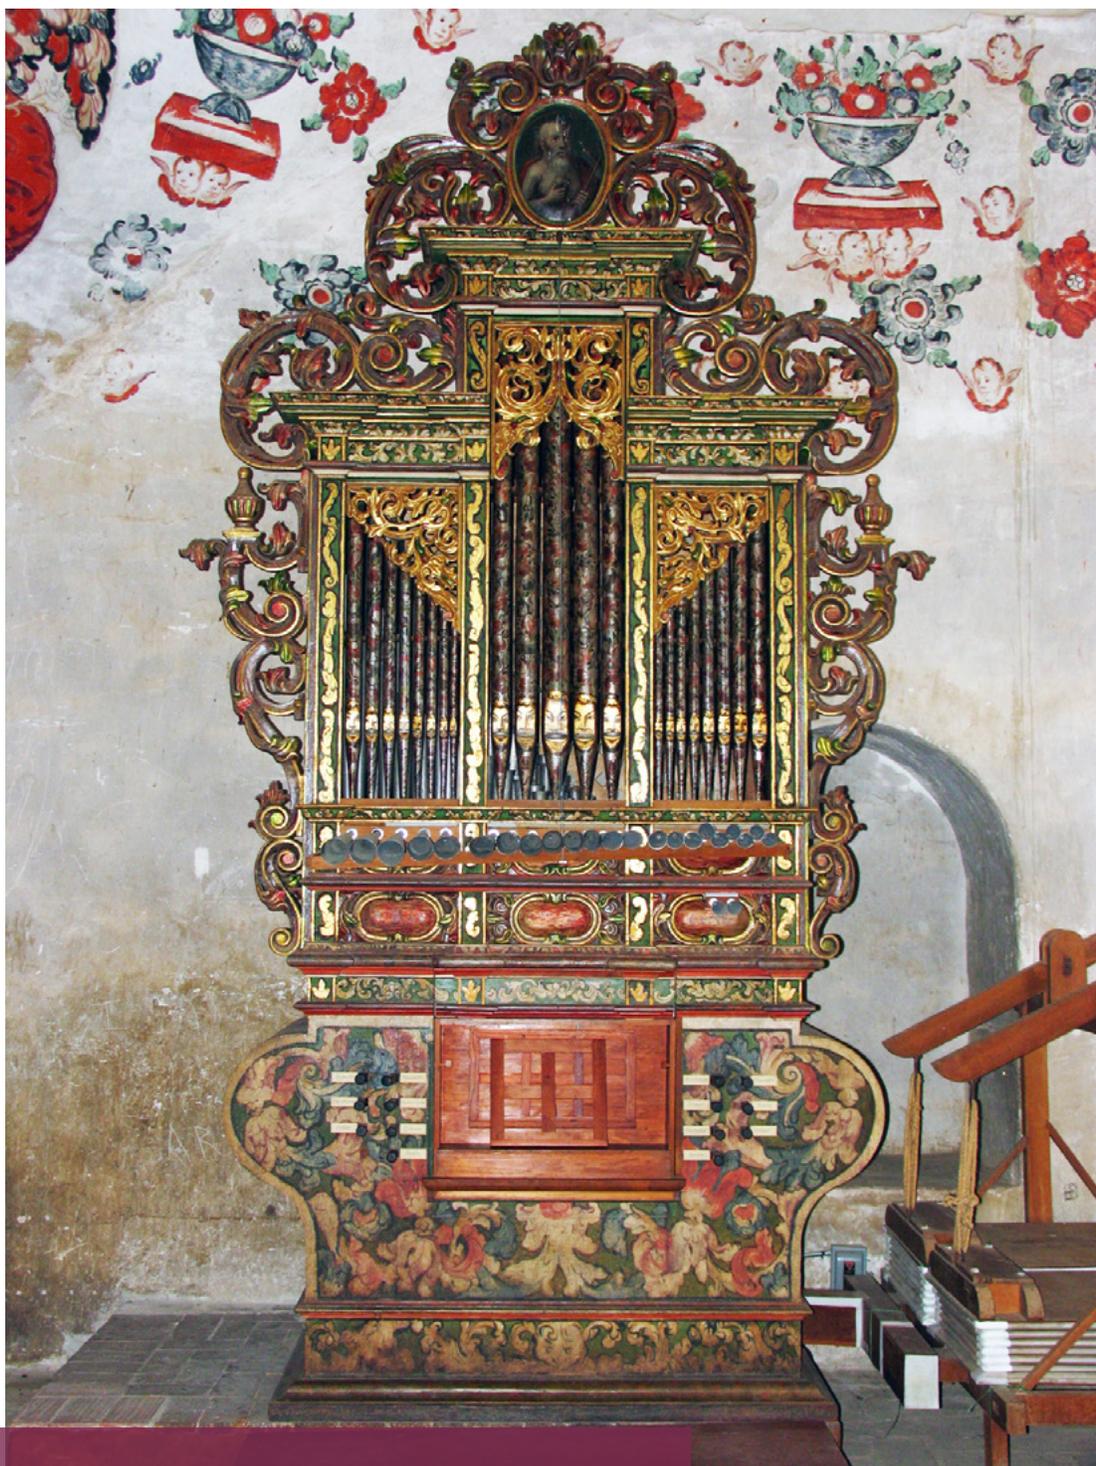
Figura 9. Órgano restaurado (Fotografía: José Luis Tenorio Rodríguez, 2007; cortesía: Mireya Olvera Sánchez, México).
