Contaminación en la Ciudad de México y el Deterioro de la Pintura Mural de Tenochtitlan

Mtra. Dulce María Grimaldi*
SCAA – CNCPC – INAH

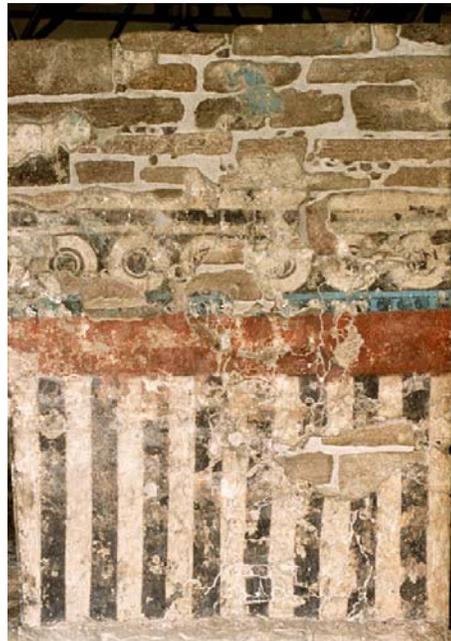
Pintura mural sobre enlucido de cal del Adoratorio de Tlaloc

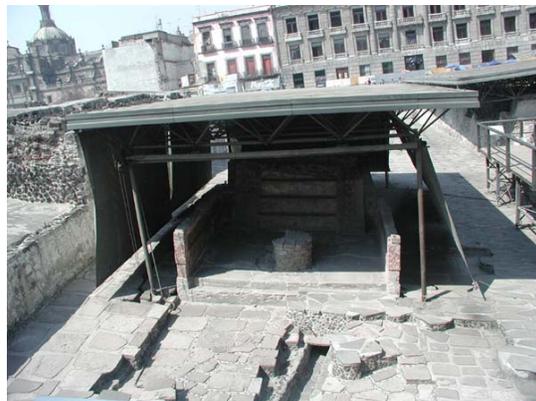
Pintura mural del Templo Rojo Norte protegida por cubierta y cortinas

y el viento mediante techos de metal con cortinas de tela que cuelgan para proteger las construcciones con pintura mural. A pesar de las protecciones implementadas, en diversas áreas se observa desprendimiento de capa pictórica y base de preparación, agrietamiento, alteración cromática y obscurecimiento de la superficie, y sobretodo presencia de eflorescencias y sub-florescencias salinas.

relacionados con la pintura mural; c) el control de las condiciones y fluctuaciones de humedad relativa mediante la revisión e implementación de cubiertas, cortinas y canales para conducir adecuadamente el agua de lluvia y del subsuelo; d) la desalinización de las pinturas murales y eliminación de sales cristalizadas en época de lluvias y secas respectivamente; e) la eliminación del polvo acumulado y evitar la futura depositación del mismo sobre la superficie de las pinturas, y f) el uso exclusivo durante las intervenciones de materiales basados en sustancias minerales, que impidan la formación de una capa impermeable sobre la pintura mural.

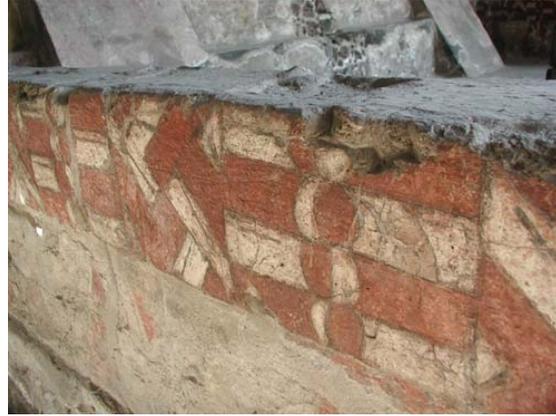
Pintura mural sobre enlucido de cal de uno de los templos rojos

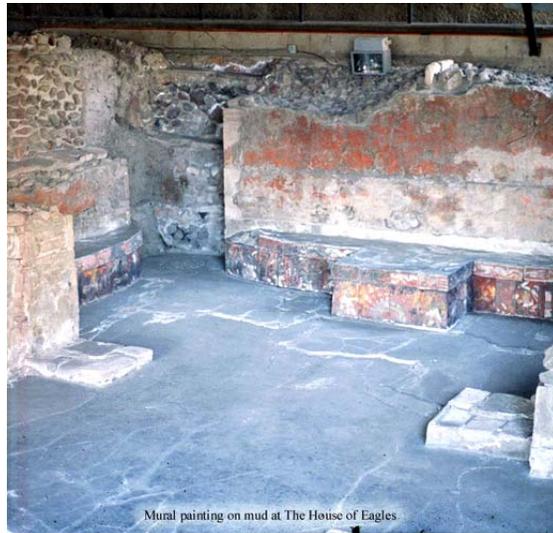
Banquetas de la Casa de las Águilas

En esta zona arqueológica también se han estudiado los efectos de la contaminación del aire sobre banquetas policromas de piedra en la Casa de las Águilas. De acuerdo a los resultados de los análisis realizados, gases de azufre se mezclaron con vapor de agua y transformaron el carbonato de calcio de las banquetas en yeso (Miranda *et al.* 1999). Este mismo estudio detectó una importante concentración de zinc en las banquetas, el cual funciona como agente catalizador de las reacciones de transformación de los materiales constitutivos.

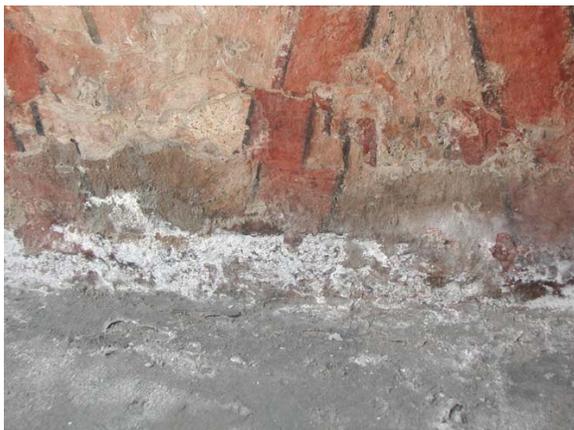
Eflorescencias salinas en uno de los Templos Rojos

De entre las sales identificadas destaca la thenardita, sulfato de sodio, la cual se detectó como eflorescencia y subflorescencia en los murales. Esta sal es reconocida por su alta peligrosidad para la conservación de muros y edificaciones al cristalizar como una sal hidratada o deshidratada, dependiendo de la temperatura y humedad en el entorno. La thenardita (Na_2SO_4) es la forma deshidratada de la sal, la cual mantiene su estabilidad abajo de 71% de humedad relativa a 20°C. Cuando esta sal se hidrata se convierte en mirabilita ($\text{Na}_2\text{SO}_4 \cdot 10\text{H}_2\text{O}$), la cual es 314% más grande en volumen que la thenardita, y esto ocurre al incrementar la humedad relativa arriba del 71%. Cuando la humedad relativa alcanza el 93%, la sal es absorbida por la humedad y se disuelve. El daño más grande provocado por esta sal es la conversión de thenardita en mirabilita y viceversa, al fluctuar la humedad relativa por arriba de 71% y abajo de 93% (Price y Brimlecombe 1994). La expansión de volumen

produce la desintegración de los enlucidos y el desprendimiento de capas de enlucido y de pintura.

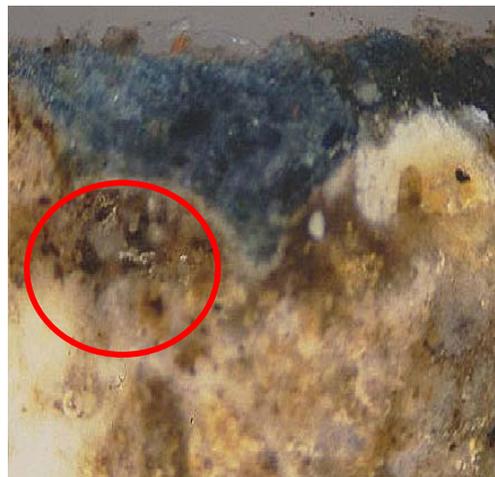
Corte estatigráfico de pintura mural sobre enlucido de cal, en donde el área oscura registró un alto contenido de azufre en el microanálisis elemental

Por otra parte, en los murales sobre enlucido de cal también se registró la presencia de azufre en el microanálisis elemental. Así mismo, se identificó, mediante difracción de rayos X, yeso, thenardita y darapskita. La presencia de estas sales se asocia con alteración física en la superficie de las pinturas debido a la presencia irregular de una capa blanca que impide la clara observación de las pinturas, pulverulencia y desprendimiento de capa pictórica de los murales provocada por las subflorescencias. Este fenómeno observado en el microscopio óptico mostró áreas oscuras que en el microanálisis registraron una alta concentración de azufre
