EL SITIO ARQUEOLÓGICO DE EK' BALAM: EL PROYECTO DE CONSERVACIÓN, SUS OBJETIVOS Y EL REGISTRO COMO HERRAMIENTA PARA LA CONSERVACIÓN.

Patricia Meehan Hermanson* y
Alejandra Alonso Olvera†
CNCPC – INAH

PROYECTO DE CONSERVACION DIRECTA DE ELEMENTOS DECORATIVOS DE ESTUCCO DE LA ACROPOLIS
ZONA ARQUEOLOGICA DE EK' BALAM, YUCATAN SEGUNDA TEMPORADA DE TRABAJO 2002
CENTRO INAH YUCATAN / COORDINACION NACIONAL DE RESTAURACION DEL PATRIMONIO CULTURAL

CEDULA DE REGISTRO DE ESTADO DE CONSERVACION DETECTADO EN EL AÑO 2002

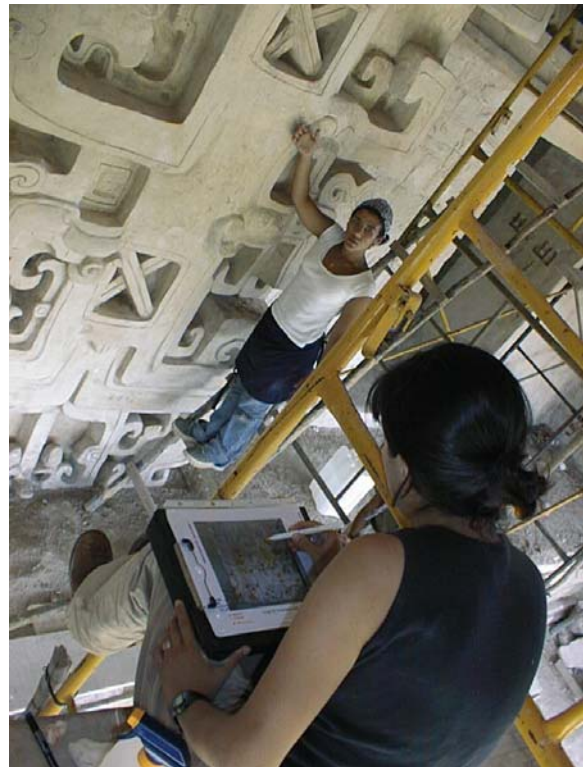
3. El registro gráfico comprende la utilización de las fotografías digitales impresas a las que se les incorpora un código de valores correspondiente a los distintos campos de las cédulas. A cada campo corresponde un color y/o un número que se puede identificar en cada cédula. Cada impresión fotográfica se cubrió con una película plástica transparente sobre la que se trazaron los datos asentados de forma escrita. Es un buen complemento a la parte escrita porque permite hacer el análisis visual de la información vertida en las cédulas.

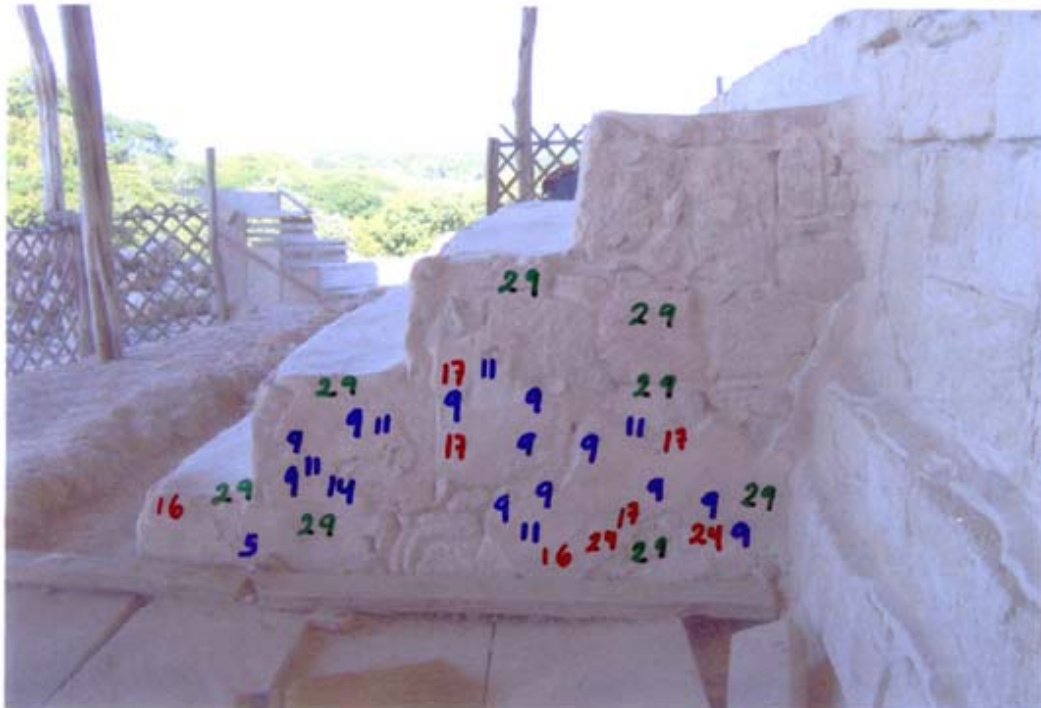
Registro de Estado de Conservación
Cuarto 43 escalinata de acceso

| 1. Abrasión superficial | Generalizada provocada por condiciones de enterramiento |
| 5. Grietas en estuco modelado | Escasas, provocadas por contracción y expansión del material constitutivo. Condiciones de enterramiento |
| 7. Pérdida de elemento modelado | 40% de pérdida provocada por condiciones de enterramiento |
| 9. Pérdida de cohesión | Presente en repellado por disolución y recristalización de sales solubles. Condiciones de enterramiento e intervenciones anteriores |
| 15. Disolución | Presente en la capa de repellado, provocado por la disolución de sales solubles del material original. Condiciones de enterramiento. |
| 27. Contaminación con materiales de conservación | Polímero sintético utilizado como consolidante en temporadas anteriores |
| 29. Nidos de insectos o aves | Nidos de insecto en toda la superficie |

Cédula de Registro de Estado de Conservación
Cuarto 43, escalinata de acceso

Elemento: Cuarto 43, escalinata de acceso, lado este.

Para el registro gráfico se utilizaron tres colores que distinguen los tres tipos de daños y para señalar los efectos de alteración correspondientes a cada grupo se utilizó la numeración que presentan en las cédulas.

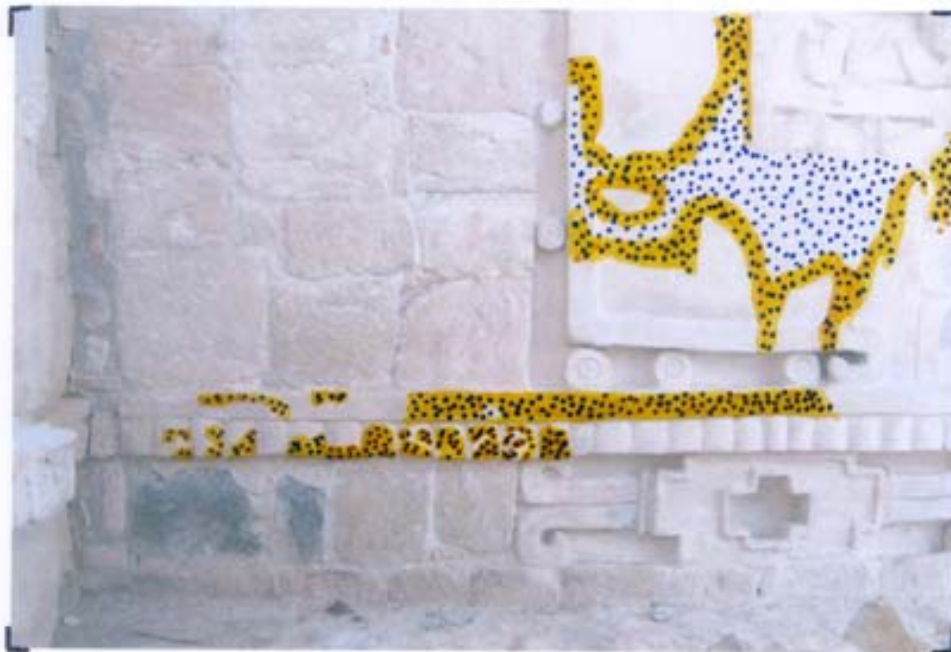
Registro de las Intervenciones de Conservación
Elemento: C44, paramento
Exterior oeste, Sección I

Elemento: C44, paramento
exterior oeste, Sección I

- SIMBOLOGIA**
TIPO DE INTERVENCION PRACTICADA
- LIMPIEZA
 - CONSOLIDACION
 - FIJADO
 - REINTEGRACION ESTRUCTURAL: RESANE
 - REJUNTEO
 - RIBETEO
 - RECONSTRUCCION DE FORMAS VOLUMETRICAS
 - RECUBRIMIENTO DE PROTECCION
 - REPOSICION DE MATERIAL INTERNO
 - REINTEGRACION CROMATICA
 - UNION DE FRAGMENTOS

El registro gráfico se hizo de forma idéntica y simultánea al llenado de las cédulas manteniendo los mismos códigos de color que en las cédulas de intervenciones anteriores al 2001.

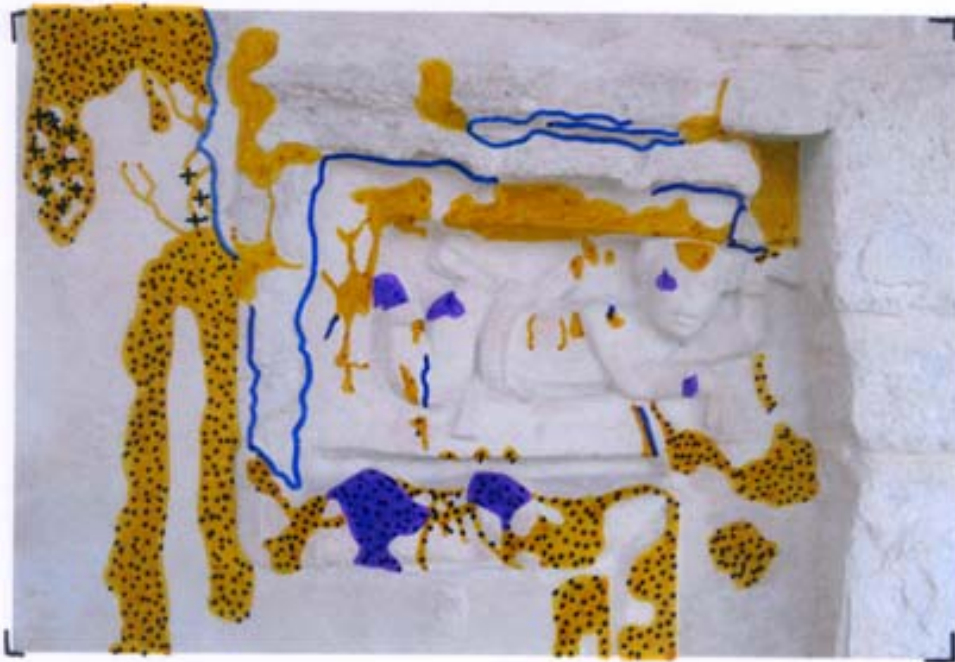
Registro de las Intervenciones de Conservación
Elemento: C44, paramento
Exterior oeste, Sección II

Elemento: C44, paramento
exterior oeste. Sección II,
personaje principal

- SIMBOLOGIA**
TIPO DE INTERVENCION PRACTICADA
- LIMPIEZA
 - CONSOLIDACION
 - FLUJO
 - REINTEGRACION ESTRUCTURAL: RESANE
 - REJUNTEO
 - RIBETEO
 - RECONSTRUCCION DE FORMAS VOLUMETRICAS
 - RECUBRIMIENTO DE PROTECCION
 - REPOSICION DE MATERIAL INTERNO
 - REINTEGRACION CROMATICA
 - UNION DE FRAGMENTOS
