“LAS CARACTERÍSTICAS ESTRUCTURALES DE LOS RETABLOS NOVOHISPANOS. CONSERVACIÓN Y RESTAURACIÓN”

Arq. Rubén Rocha Martínez*

Ponencia presentada en el VIII Coloquio del Seminario de estudio del Patrimonio Artístico, Conservación, Restauración, Estudio y Defensa, Retablos, su Restauración, estudio y conservación

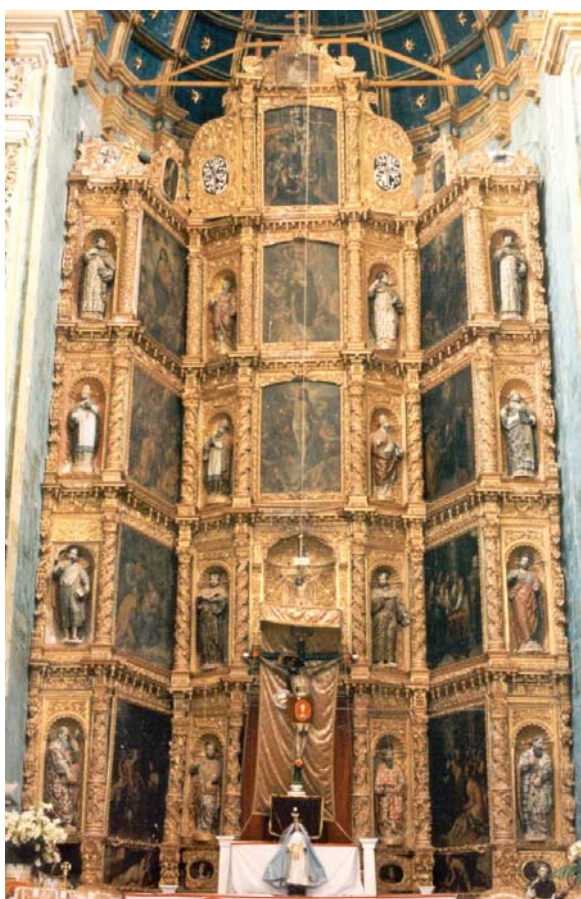
Retablo Principal del Templo Conventual de Santo Domingo en Yanhuitlan

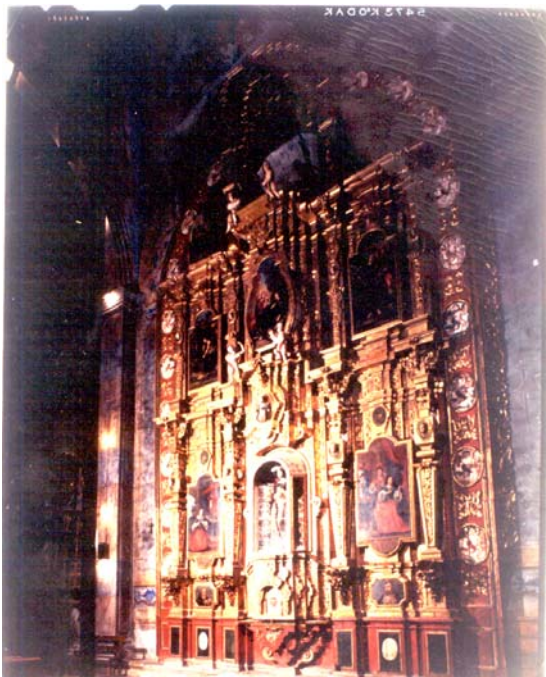
Retablo lateral de Santa Rosalía en el Templo de Santuario Mapethe, Estado de Hidalgo

La estructura del retablo está compuesto de una retícula de piezas de madera, el diseño estructural está desarrollado en tres cuerpos horizontales. El último de estos colocado en la parte superior, está condicionado por el trazo del arco formero de cantera desplantado sobre muro de apoyo del retablo. La síntesis geométrica del retablo esté expresada en dos geometrías: el rectángulo de los dos primeros cuerpos y el desarrollo en medio círculo del remate o cuerpo superior. Estas formas geométricas, junto con los pesos de los elementos icnográficos, configuran la síntesis del sistema retablístico.

Por lo tanto, la superficie de apoyo del retablo sobre el muro es aproximadamente de 65.00 m^2 . (Fig. 9)

Prácticamente coinciden los centros de gravedad geométricos y de cargas respectivamente. (Fig. 9)
