Caracterización y Conservación de Retablos y Escultura Policromada

El Correo del Restaurador
Nueva época
No. 9

CATALOGO DE RETABLOS VIRREINALES DEL ESTADO DE MORELOS: UN REGISTRO PARA LA CONSERVACION DEL PATRIMONIO

Este retablo, de estilo Barroco, se encuentra ubicado en la capilla abierta del templo de San Pedro y San Pablo, Calimaya, Estado de México, pertenece a la segunda mitad del siglo XVII, está conformado por elementos de madera labrada con formas arquitectónicas que se ensamblan para constituir la unidad, ornamentados con talla floral agregada a los fondos, todo el conjunto está revestido con hojas de oro; tiene policromías en los tableros verticales y horizontales, así como en el medallón de remate y en los largueros que enmarcan el motivo central.

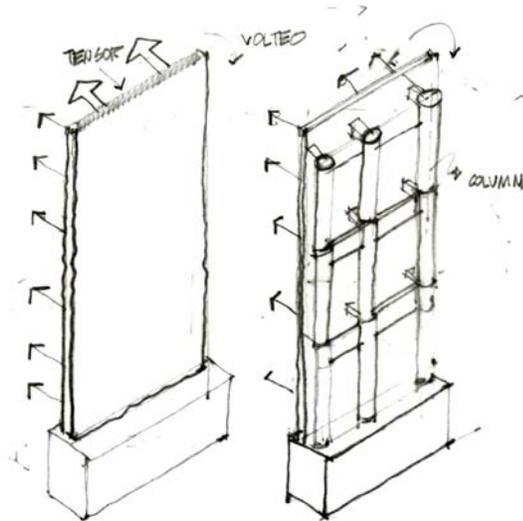
Fig. 6

La estructura del retablo del Templo Conventual de Santo Domingo en Yanhuatlán

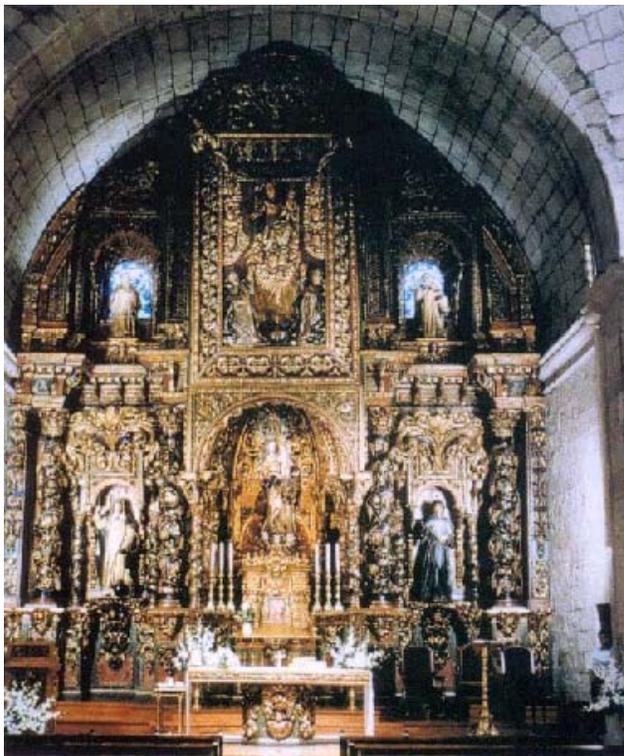
Retablo mayor de la iglesia de Santo Domingo de Orense.
La iluminación se construye con focalizaciones a motivos iconográficos

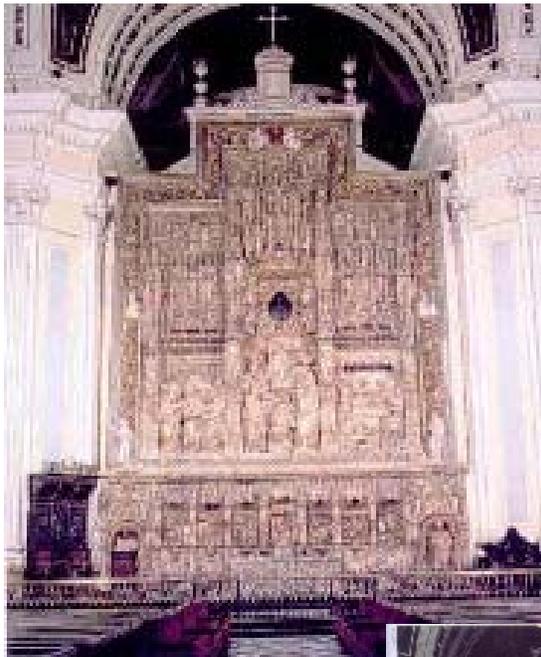
Retablo Mayor de la Basílica del Pilar. Iluminación antigua realizada con dos baterías incandescentes frente al retablo

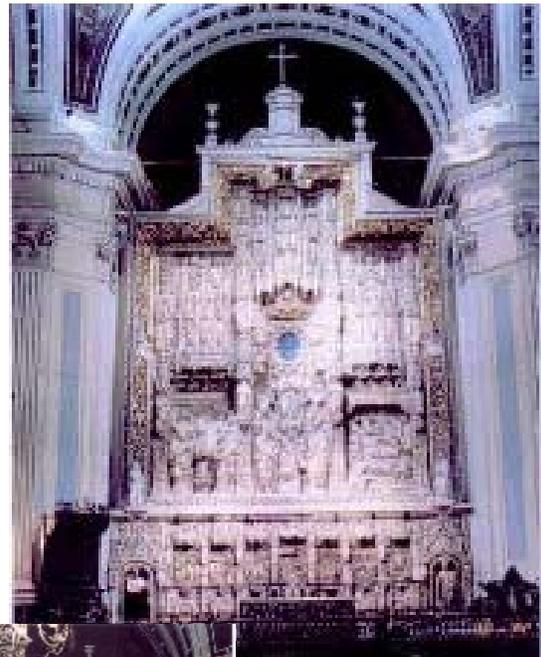
Primera reforma. Se combina la iluminación frontal con otra oblicua desde arriba para destacar columnas. Se aprecian irregularidades en el reparto de flujo

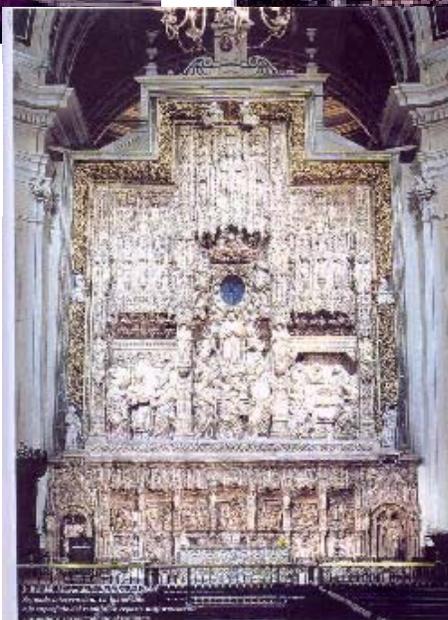
Segunda intervención. La luz incide a la superficie del retablo, se reparte uniformemente y se destaca correctamente el volumen

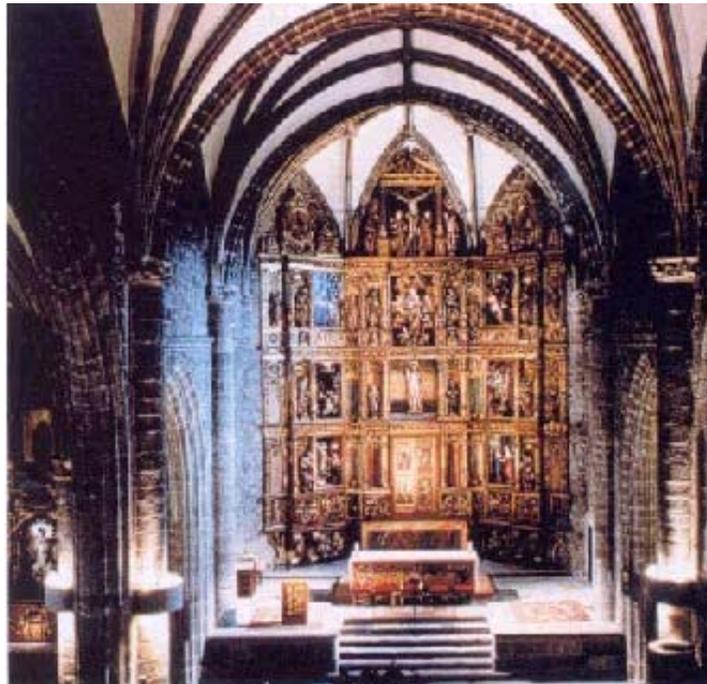
Retablo Mayor de la iglesia de la Asunción en Colmenar Viejo. La componente azulada proviene de las ventanas que suele haber en los presbiterios en el lado sur y que afectan a la contemplación e las obras.
