EL CORREO DEL RESTAURADOR
Número 2

Material Arqueológico

TRABAJOS DE CONSERVACIÓN EN LA ZONA ARQUEOLÓGICA DE PALENQUE, CHIAPAS. UN PROYECTO CONJUNTO DE LA CNRPC Y LA ENCRM

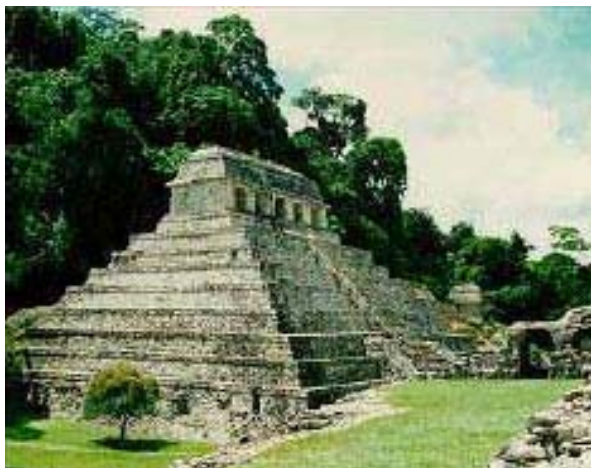
Cabe resaltar, que los Mascarones del lado Este del Palacio poseían un estado de conservación sumamente óptimo, lo cual se debe fundamentalmente a la efectividad de las acciones de impermeabilización llevadas a cabo en 1993, que han mitigado las filtraciones de humedad provenientes de la estructura. Los Mascarones del lado norte presentaban algunos deterioros localizados tales como proliferación de microorganismos, invasión de plantas superiores e hidrólisis puntual de material constitutivo e intervenciones. Estos deterioros son resultado de la filtración de humedad proveniente de la estructura, ya que aún no se han efectuado las tareas de impermeabilización. No obstante, se observó que se ha favorecido la conservación del estuco original, debido a la existencia de resanes que fuguen como material de sacrificio.

Finalmente, en el Relieve del lado sur se detectaron deterioros mínimos. En este caso, la proliferación de microorganismos era reducida y localizada, lo cual seguramente se debe a que su cubierta de protección posee un sector de vidrio que permite la insolación del relieve, evitando la concentración de humedad.

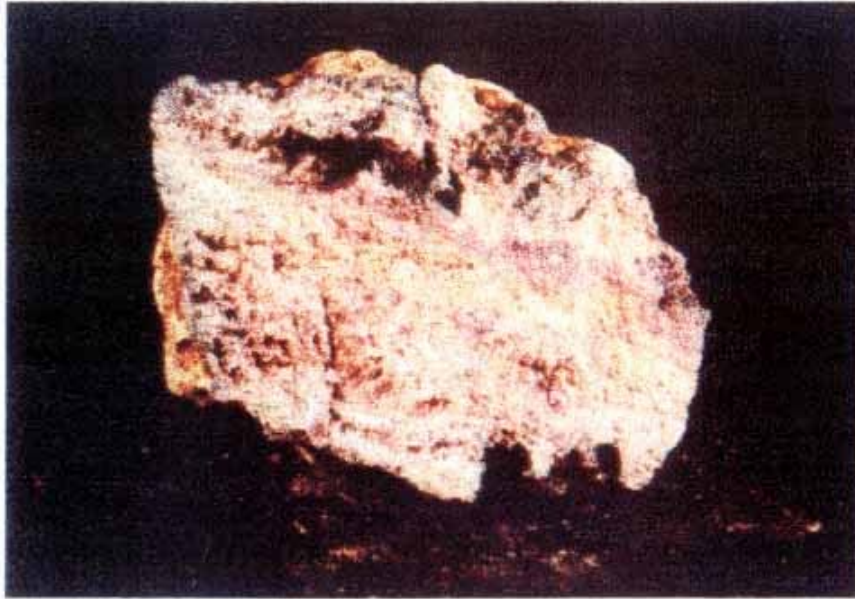
Foto 18. La muestra originalmente ofrecía poca resistencia a la fractura y presentaba pulverulencia, al ser consolidada se obtuvo firmeza y dureza en el material. La impregnación en rocas de estas características fue total.

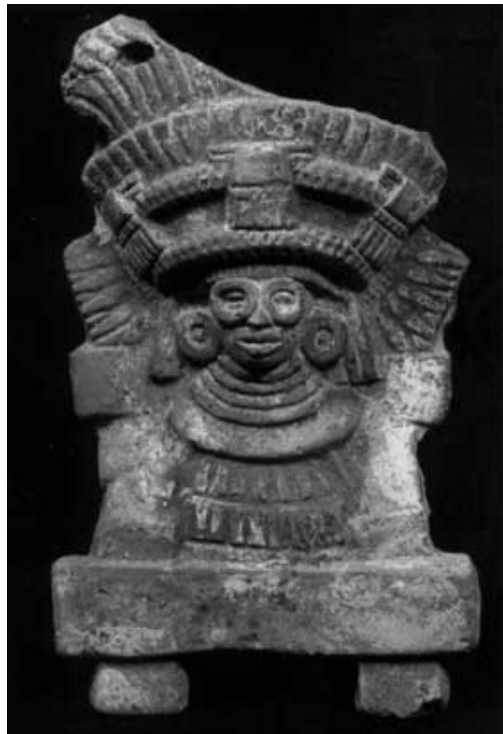
Se trató de unas 2.5 toneladas aproximadamente de materiales que habían sido almacenados y posteriormente trasladados a uno de los jardines de la CNRPC, donde fueron encontrados en un lamentable estado, empaquetados en cajas de cartón, costales y en bolsas de plástico y papel, amontonados unos sobre otros, expuestos a la intemperie, cubiertos por una lona de plástico, que poco los protegía de la lluvia y el medio.

Debido al tiempo transcurrido desde su obtención, y la exposición de éstos a la intemperie, los empaques se rompieron y los materiales se mezclaron unos con otros.
