ARQLGA. BARBARA KONIECZNA

**EL SITIO ARQUEOLÓGICO DE TEOPANZOLCO, HA SUFRIDO DIVERSOS CAMBIOS.**

# Otra mirada a Teopanzolco

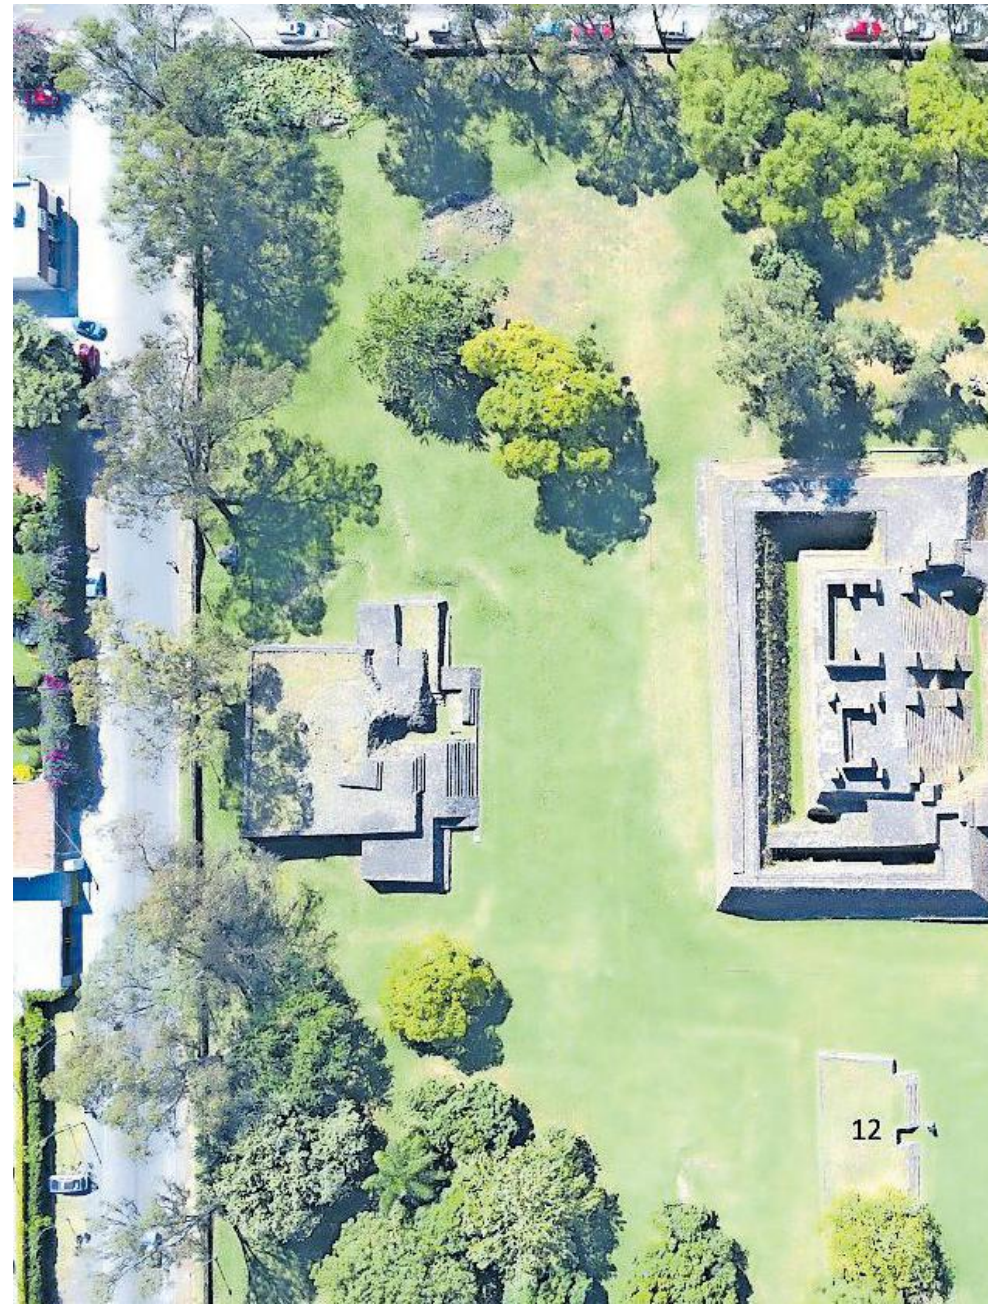
Distribución de los edificios prehispánicos

La mayoría de los edificios prehispánicos que están de pie en Teopanzolco, proceden de la época cuando este territorio estaba bajo el dominio mexica. El patrón de distribución de las construcciones alrededor de la plaza principal, es muy característico de la época posclásica en el altiplano central.

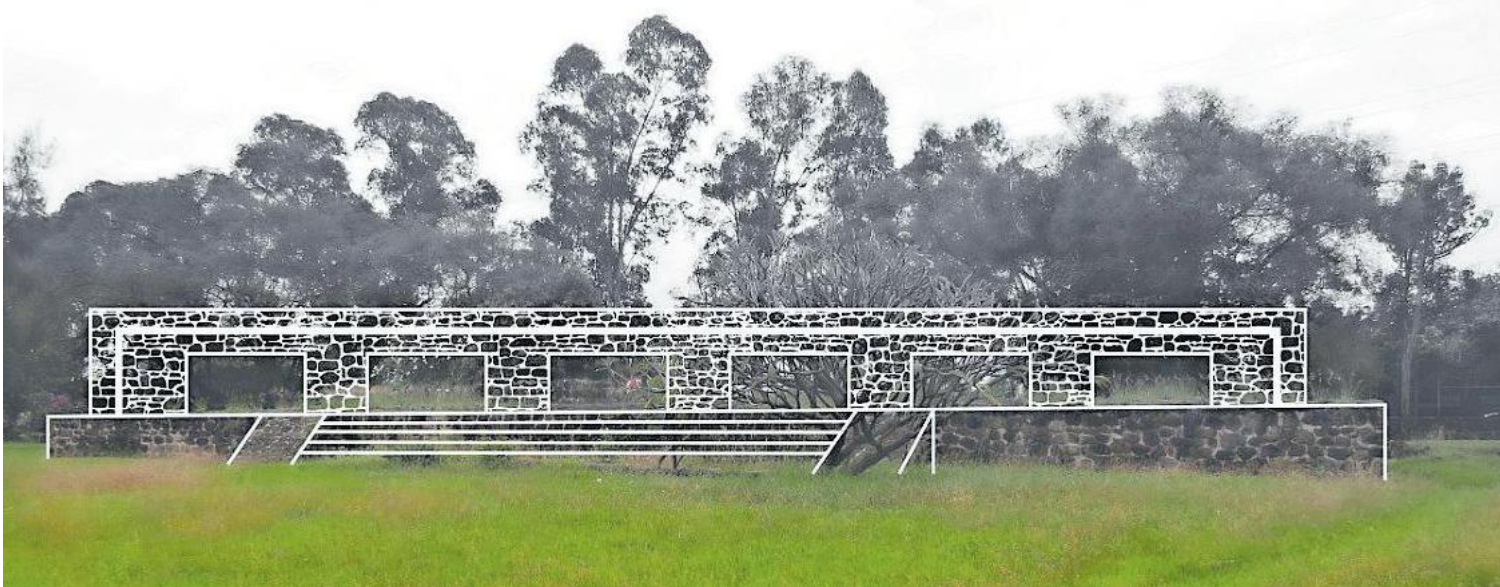
Esquema hipotético del edificio No.2 (palacio)

De lado sur de la plaza principal, se levanta una larga y amplia construcción que, por su tamaño, se podría suponer que se tratase de un edificio con carácter pala-

ciego No.2. En su parte superior se conservan restos del muro de algún cuarto que se edificó encima. De las descripciones de los cronistas del siglo XVI, sabemos que solo la gente principal tenía casas de piedra, levantadas sobre altos basamentos a los que se subía por escalinata. La ubicación de este edificio en una inmediación del gran basamento donde se llevaba a cabo culto de los principales deidades, Tláloc y Huitzilpochtli, nos sugiere que la construcción era habitada por algún personaje principal. Para lograr que el frente de este edificio mirara hacia la plaza y tuviera acceso desde su explanada, en la parte posterior se levantaron muros en talud de 2.50 m de alto para librar el desnivel del terreno. Los muros todavía conservan restos del estucado. No sabemos que altura tuvieron los cuartos, pero por las descripciones podemos suponer que mínimamente eran de 2 metros de altura, con techos planos. Tomando en cuenta que el basamento sobre el cual estaban construidos, era estucado, con más razón

las paredes de los cuartos debieron tener aplanados y pinturas. En suma, toda esta edificación tuvo que tener una altura desde nivel de la plaza principal de un poco más de 3 metros.

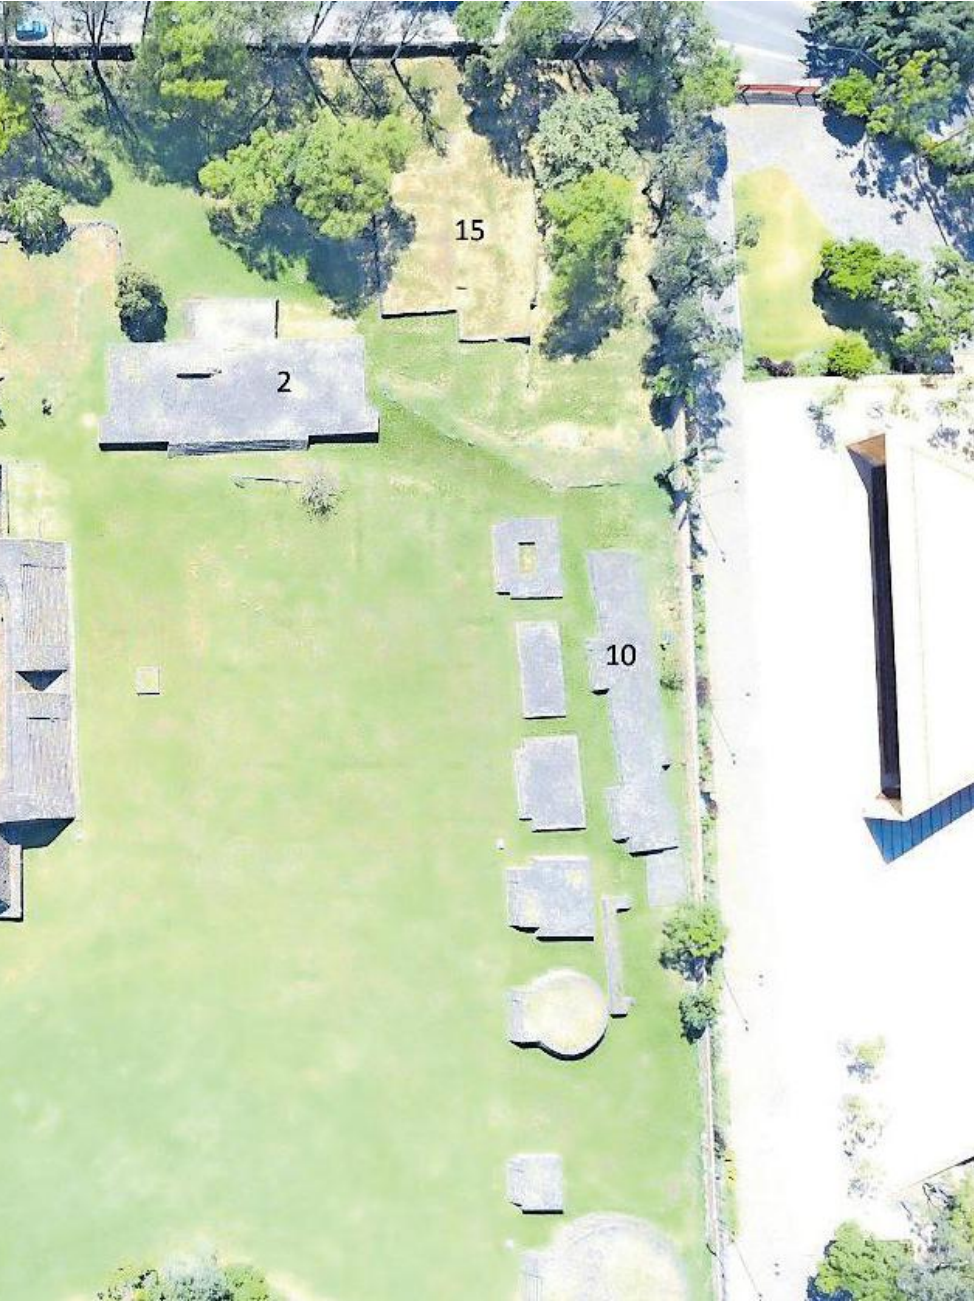
Edificio 15 visto desde lado oeste.

Atrás del "palacio" se encuentra una extensa plataforma, No.15 cuyas características constructivas indican que originalmente fue un basamento de un tamaño y altura considerable y que su función era relacionada con otra plaza, no la que hoy vemos y que tuvo que existir rumbo al oeste, en lo que hoy se eleva el auditorio Teopanzolco. Las esquinas monolíticas de este edificio sugieren que debían cargar muros altos, parecidos a los del basamento de Tezcatlipoca. Al excavar una cala de sondeo al interior de esta construcción se vio que las piedras que conformaban el núcleo eran de gran tamaño indicando que este tipo de núcleo debió ser de una gran construcción masiva y alta y no de una baja plataforma. El acceso a este gran basamento era por medio de amplia escalinata de lado oeste, de la cual todavía se conservan restos de la alfarda y de un muro colindante. Sobre el muro, en su parte baja, todavía se pudo apreciar el estucado pintado de rojo. Al interior de esta gran construcción, había otra más antigua, cuyo muro todavía se puede apreciar de lado norte. Como en otros casos, las piedras que conformaban este edificio se

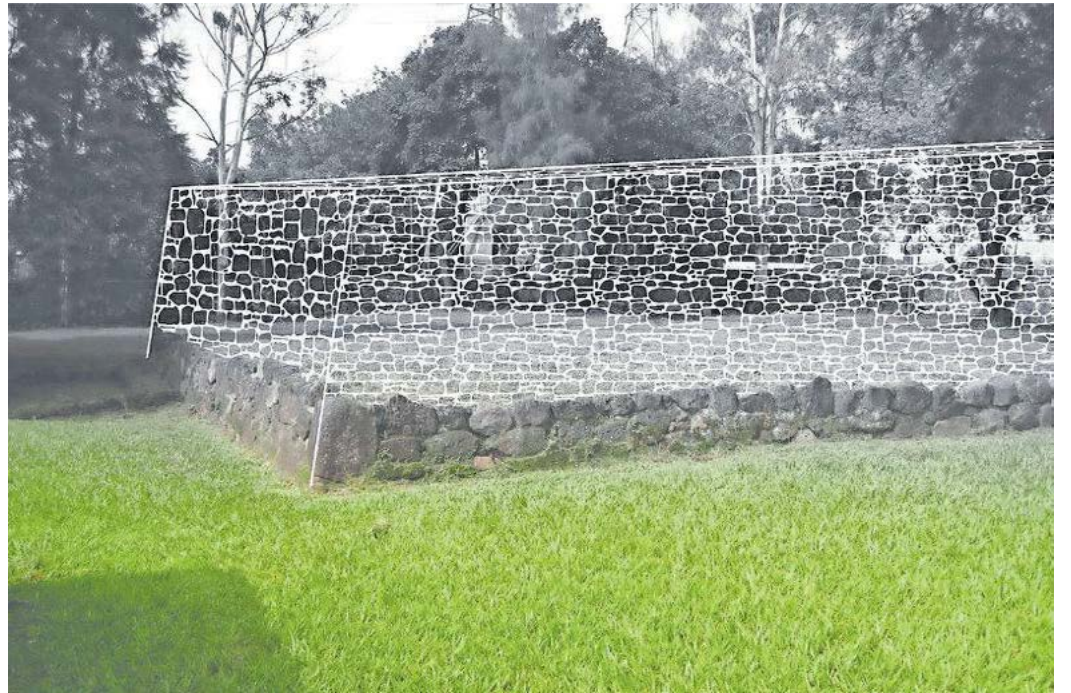
Esquema hipotético de la altura del edificio No. 15

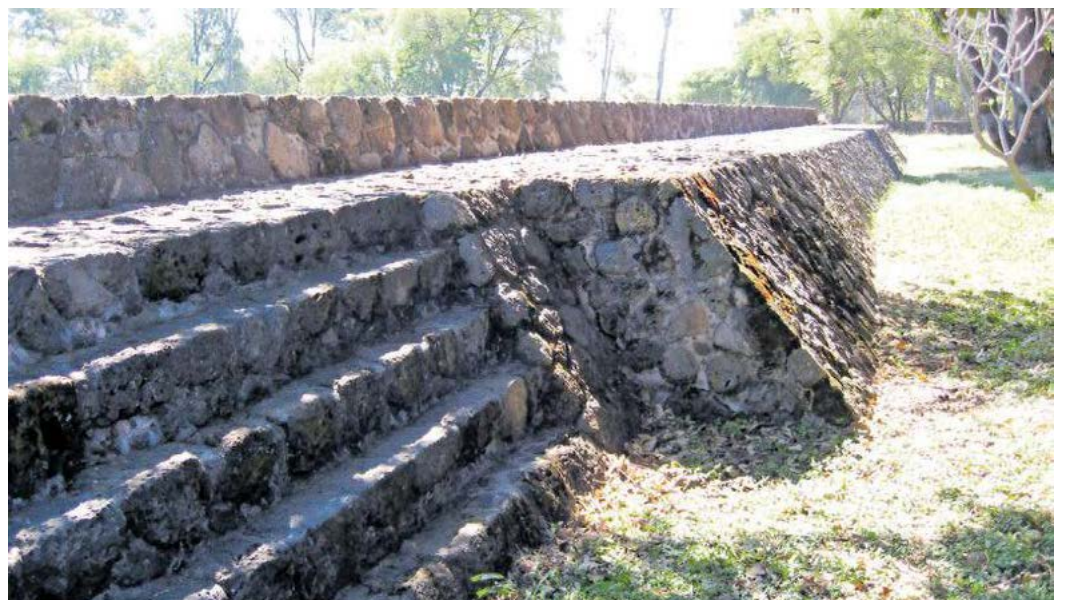
Edificio No. 10 visto desde lado oeste.
