Restauración y fotografía
complicidades visuales en el Palacio de Cortés

Denise Charua Ayala † Federico Cambieri

Caso Palacio de Cortés

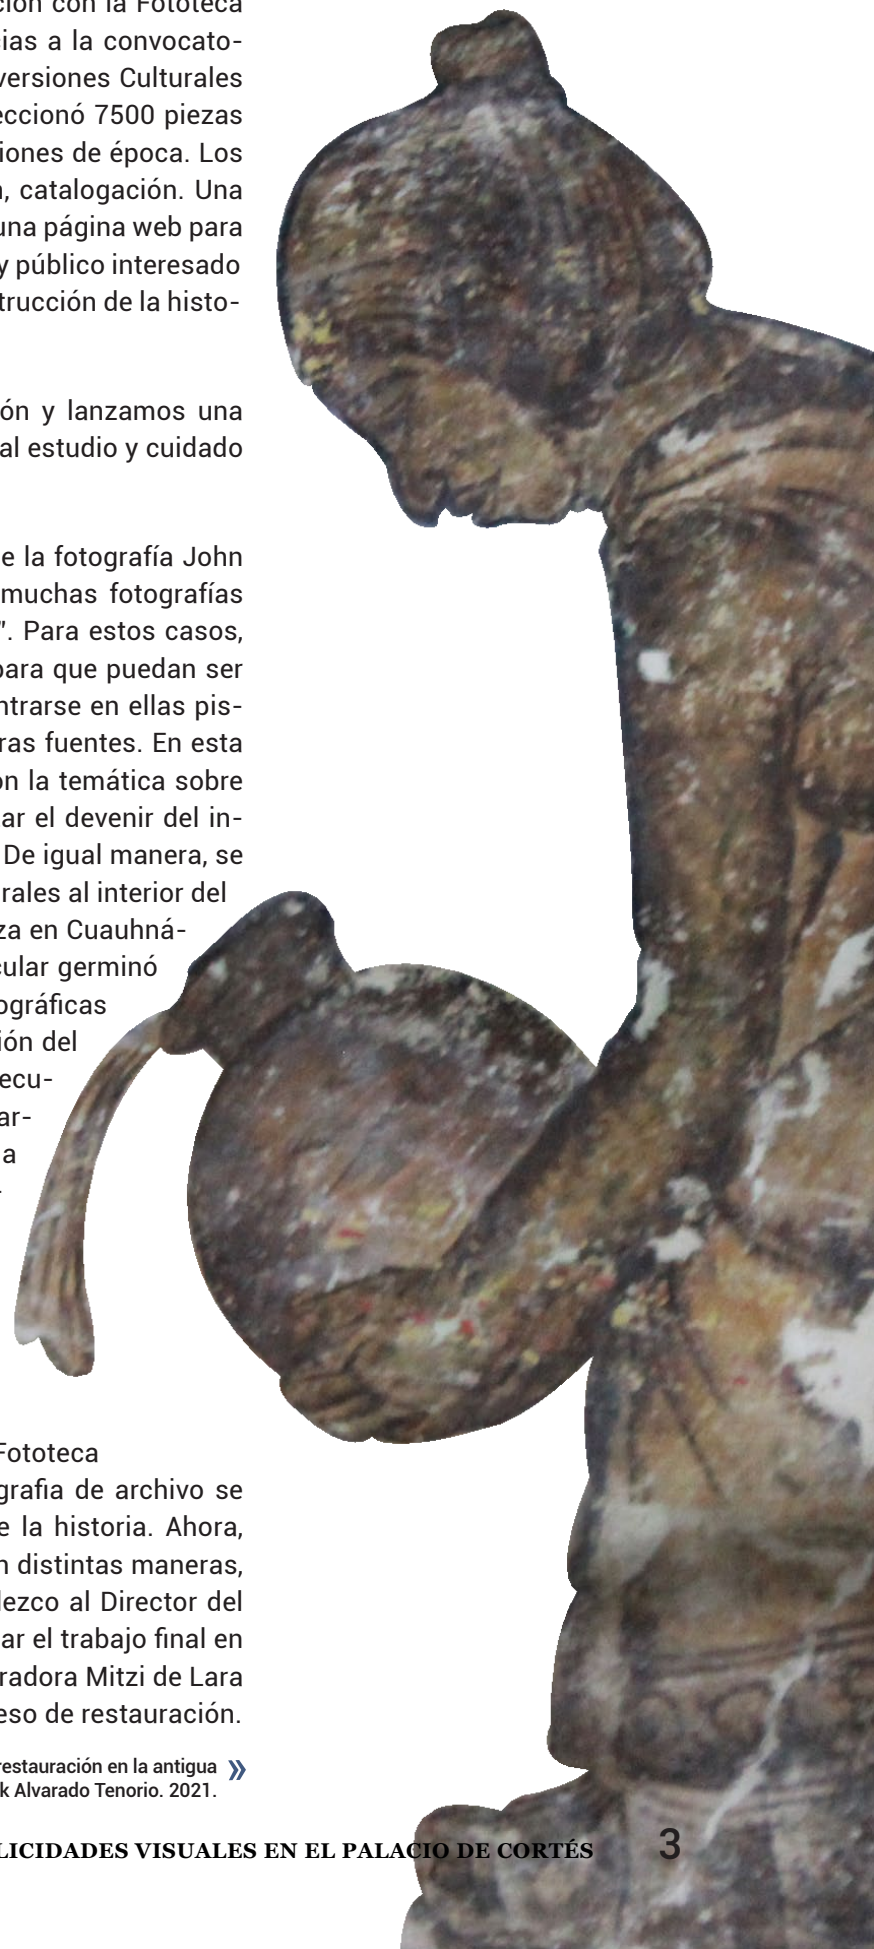
Detalle de pintura decorativa durante el proceso de restauración en la antigua sala de sesiones. Palacio de Cortés. Fotografía Erick Alvarado Tenorio. 2021. »

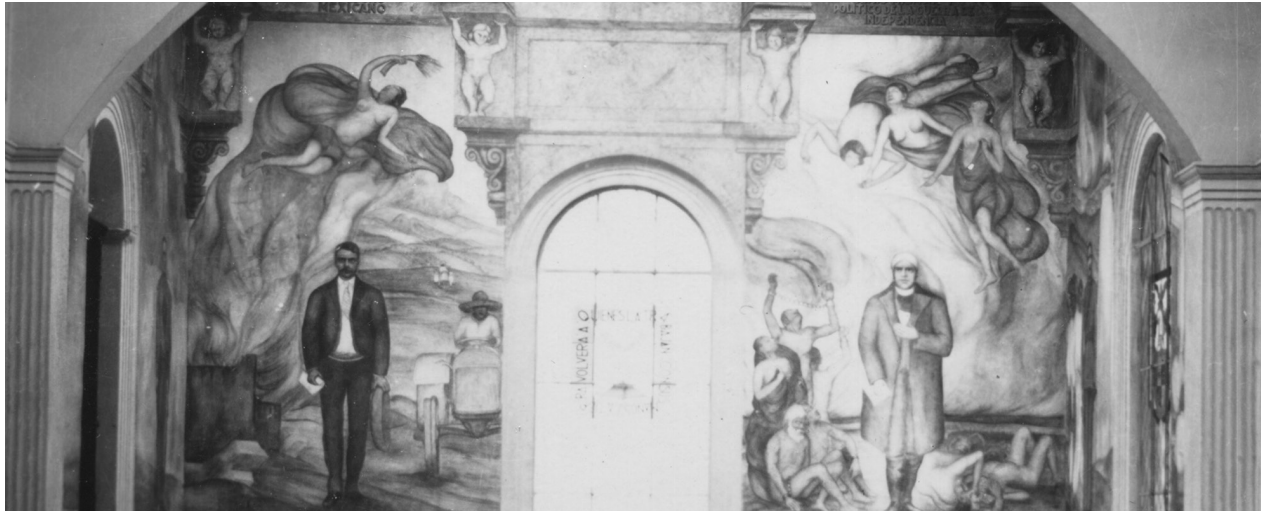
Salón de sesiones decorado en el fondo por Gerardo Solares en 1932. Palacio de Cortés. Cuernavaca Morelos, México. Autoría: Sin identificar. Colección: Valentín López González. Fototeca "Juan Dubernard" Centro INAH Morelos. No. Referencia 1064.

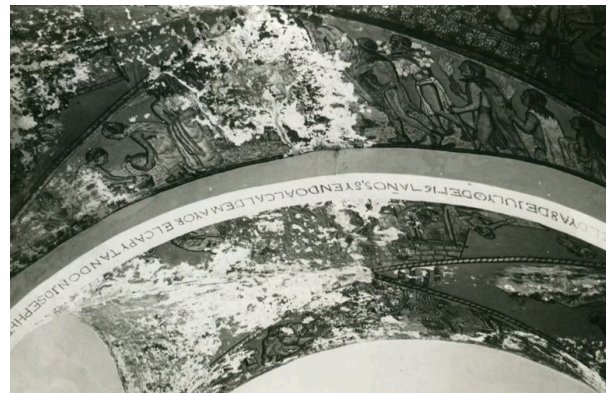
Detalle de la bóveda con pintura decorativa durante los trabajos de rehabilitación del nuevo museo regional Cuauhnáhuac. 1970-1972. Fototeca "Juan Dubernard". Centro INAH Morelos.

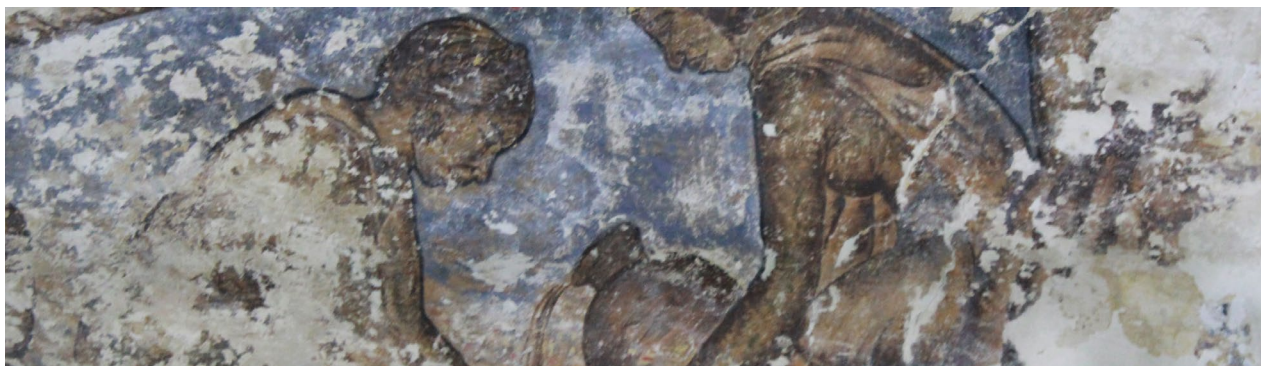
⚡ Detalle de pintura decorativa durante el proceso de restauración en la antigua sala de sesiones. Palacio de Cortés. Fotografía Erick Alvarado Tenorio. 2021.

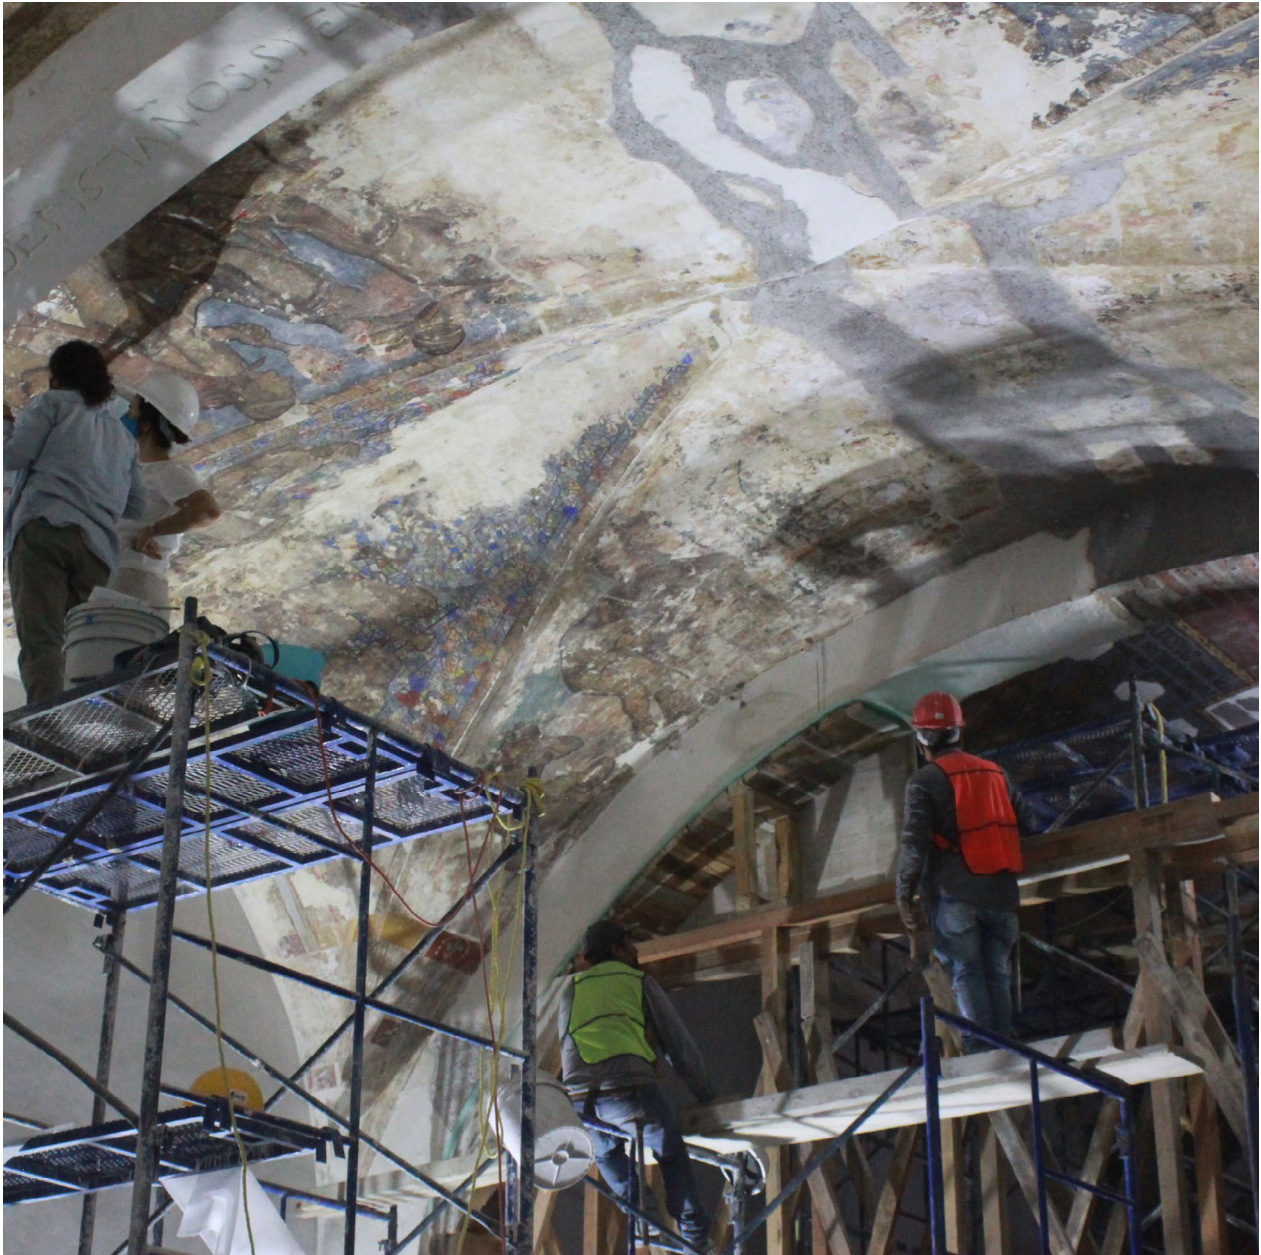
Proceso de restauración en la antigua sala de sesiones.
Palacio de Cortés. Fotografía Erick Alvarado Tenorio. 2021.

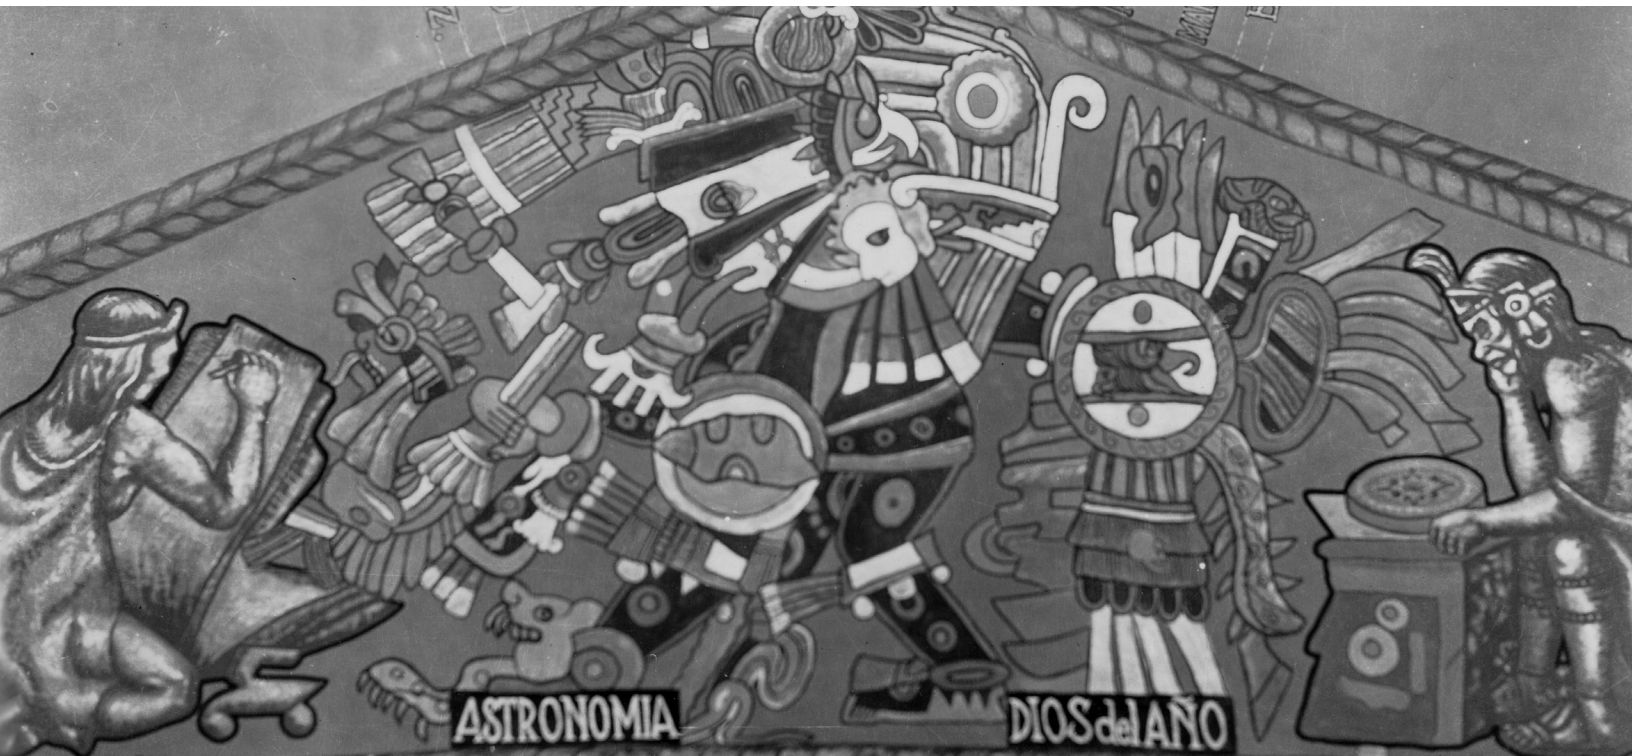
Fragmento del mural Dios del año. Palacio de Cortés. Cuernavaca Morelos, México. Autoría: Sin identificar. Colección: Valentín López González". Fototeca "Juan Dubernard" Centro INAH Morelos. No. Referencia 1296.

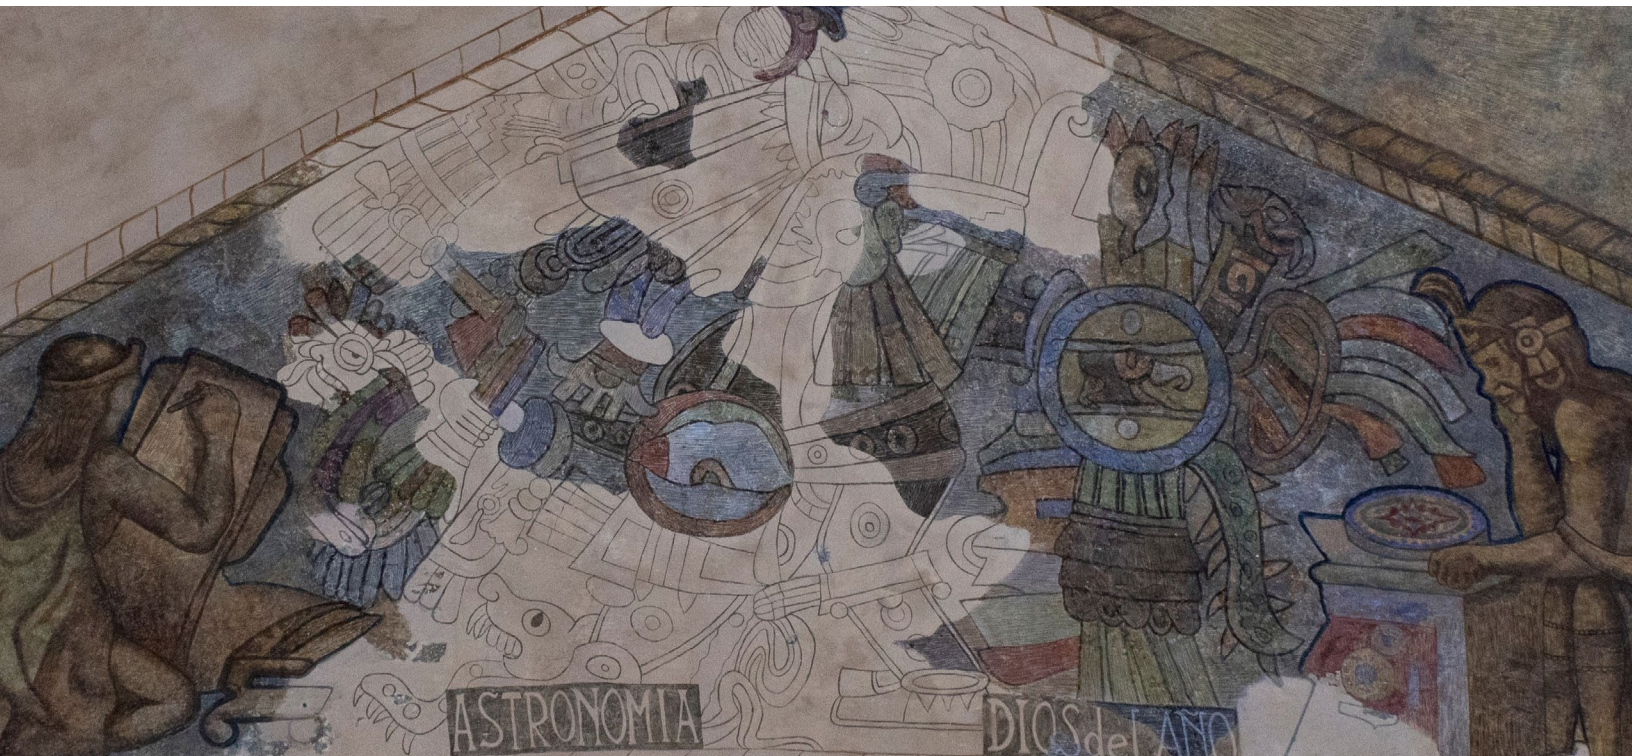
➤ Pintura decorativa en la antigua sala de sesiones. Palacio de Cortés. Fotografía Erick Alvarado Tenorio. Noviembre de 2021.

Uno de los hallazgos más significativos de la restauración de las pinturas murales se realizó en la antigua Sala del Congreso, en donde se encontraron tres etapas decorativas. La primera, fue la remodelación total del edificio que se realizó a finales del Siglo XIX, durante el porfiriato. La segunda, la decoración de la sala del congreso por parte del artista Gerardo Solares en 1932 y, la tercera, la decoración de este mismo espacio por el artista español Salvador Tarazona en 1938. Cada etapa se sobrepone a la otra, cubriendo la anterior en su totalidad. La relevancia de la pintura encontrada radica por una parte en el cambio de narrativa que sufrió este espacio tan significativo, donde se tomaban las decisiones que determinaban el rumbo del estado, influenciado en una primera etapa por el estilo decorativo europeo, consistente y sintomático de las aspiraciones del grupo en el poder. La pintura de Gerardo Solares hacía uso en cambio de representaciones figurativas que integraban en el discurso los ideales de un estado independiente, que enaltece a los héroes nacionales, haciéndolo, sin embargo, con una fuerte influencia estilística europea. Finalmente Tarazona, artista irónicamente europeo, plasmó en su obra un discurso nacionalista que narra las actividades realizadas en la región antes de la llegada de los españoles, representa pasajes de la legislación prehispánica descritos en crónicas y hace referencias a la cultura local antes de la llegada de los europeos, de este modo, contribuye discurso de la conformación de la identidad nacional que se desarrolló en la primera mitad del Siglo XX, por medio del movimiento muralista mexicano.

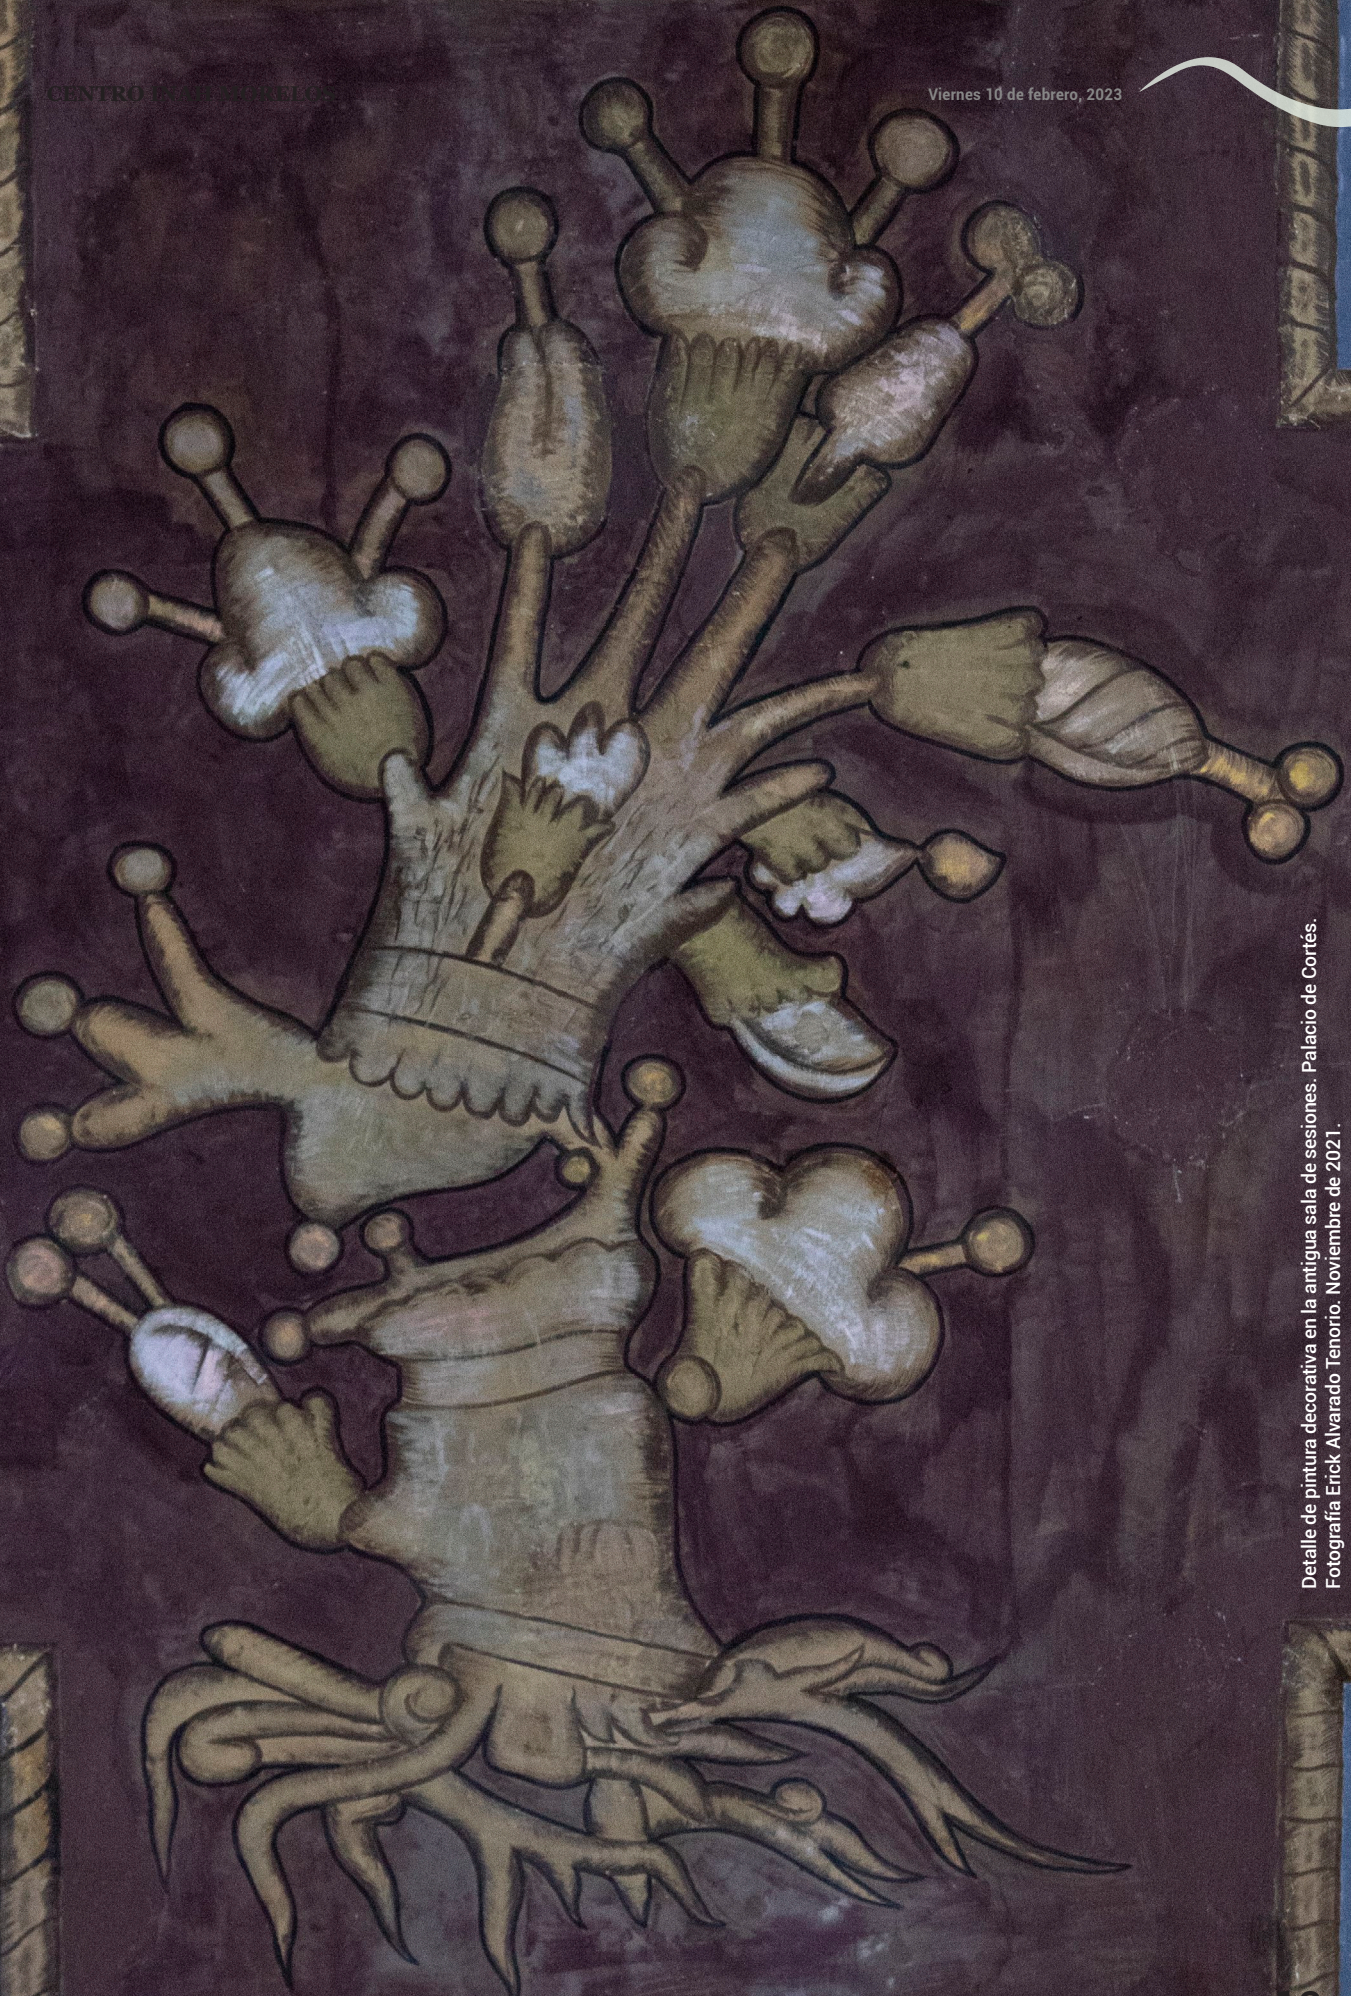
Detalle de pintura decorativa en la antigua sala de sesiones. Palacio de Cortés.
Fotografía Erick Alvarado Tenorio. Noviembre de 2021.

Por otra parte, el Salón del Congreso, es uno de los pocos espacios en los que el porcentaje conservado de pintura mural, permitía la recuperación completa del espacio, sin embargo, el daño en esta sala fue muy severo, a causa de las tormentas tropicales Ramón y Pilar que se registraron después del sismo, las grietas permitieron el paso directo del agua, por lo cual las pinturas, en el momento de la intervención, presentaban grandes pérdidas y, al tratarse de un discurso narrativo y no de un patrón decorativo repetitivo, estas pérdidas dificultaban enormemente su comprensión.

Se procedió a recuperar la imagen conservada por medio de la reintegración cromática; durante este proceso, se completaron los faltantes de imagen con la información que se tiene alrededor: líneas, colores, luces y sombras.⁸ Sin embargo, en algunas zonas, la pérdida total del material hacía imposible realizar este proceso, y es que no se contaba con ninguna información, por lo tanto, cualquier intervención constituiría una invención, falseando por consiguiente la obra original. Es por ello que se delimitaron las áreas de faltantes y para evitar que se convirtieran en una distracción para el espectador, se colocó un color neutro que, por su tonalidad, permite enviar la laguna al fondo, y apreciar los vestigios conservados.

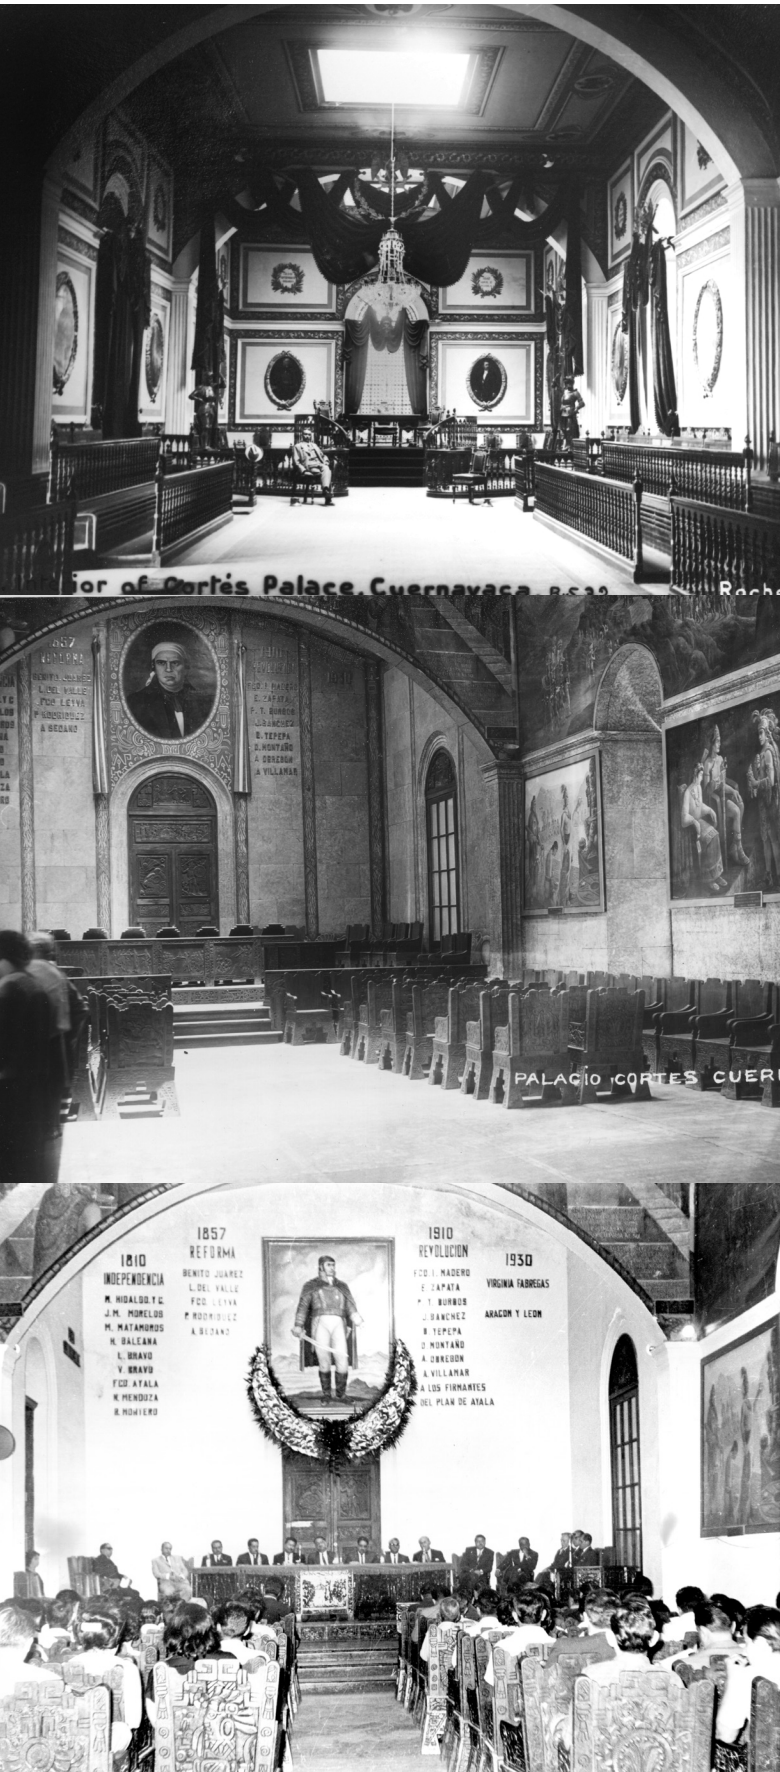
Detalle de pintura decorativa en la antigua sala de sesiones. »
Palacio de Cortés. Fotografía Erick Alvarado Tenorio.
Noviembre de 2021.

En el Fondo Valentín López González, se encontraron algunas fotografías de los murales de Tarazona, tomadas aproximadamente en la década de los años 50's. Se trata de dos fotografías que retratan integralmente la pintura mural realizada en dos secciones de la primera bóveda de la sala, una de las secciones con grandes pérdidas, de relevancia discursiva. Cabe señalar que el objetivo de la intervención es la comprensión de la imagen y el espacio, por ello se decidió utilizar el material fotográfico a disposición como fuente gráfica para realizar la reconstrucción de la imagen perdida.

La reconstrucción de la imagen constituye una acción mucho más invasiva que la reintegración cromática, en dónde el restaurador sólo se limita a integrar información existente, es por ello que se valoró con detenimiento, las posibilidades técnicas para realizar este proceso. Lo que se busca es que el espectador no sólo aprecie el valor discursivo y estético de la pintura mural, sino que conozca a través de ella el devenir del inmueble (en este caso el daño causado por el sismo constituye ya un suceso histórico). En la reconstrucción se llevó a cabo se indicaron sólo los bordes de las figuras faltantes con un dibujo monocromo, realizado sobre el tono neutro aplicado a las lagunas, con base en la imitación de los dibujos originales presentes en las fotografías históricas. De esta manera, es perfectamente diferenciable por cualquier espectador el límite de la pintura original y la figura reconstruida; al no reproducir aspectos plásticos de la pintura como volúmenes, luces y sombras, color y pinceladas, la información que recibe el espectador se limita al discurso, que gracias a la reconstrucción se transmite integralmente y permite, a su vez, analizar con fiabilidad las características plásticas del autor.

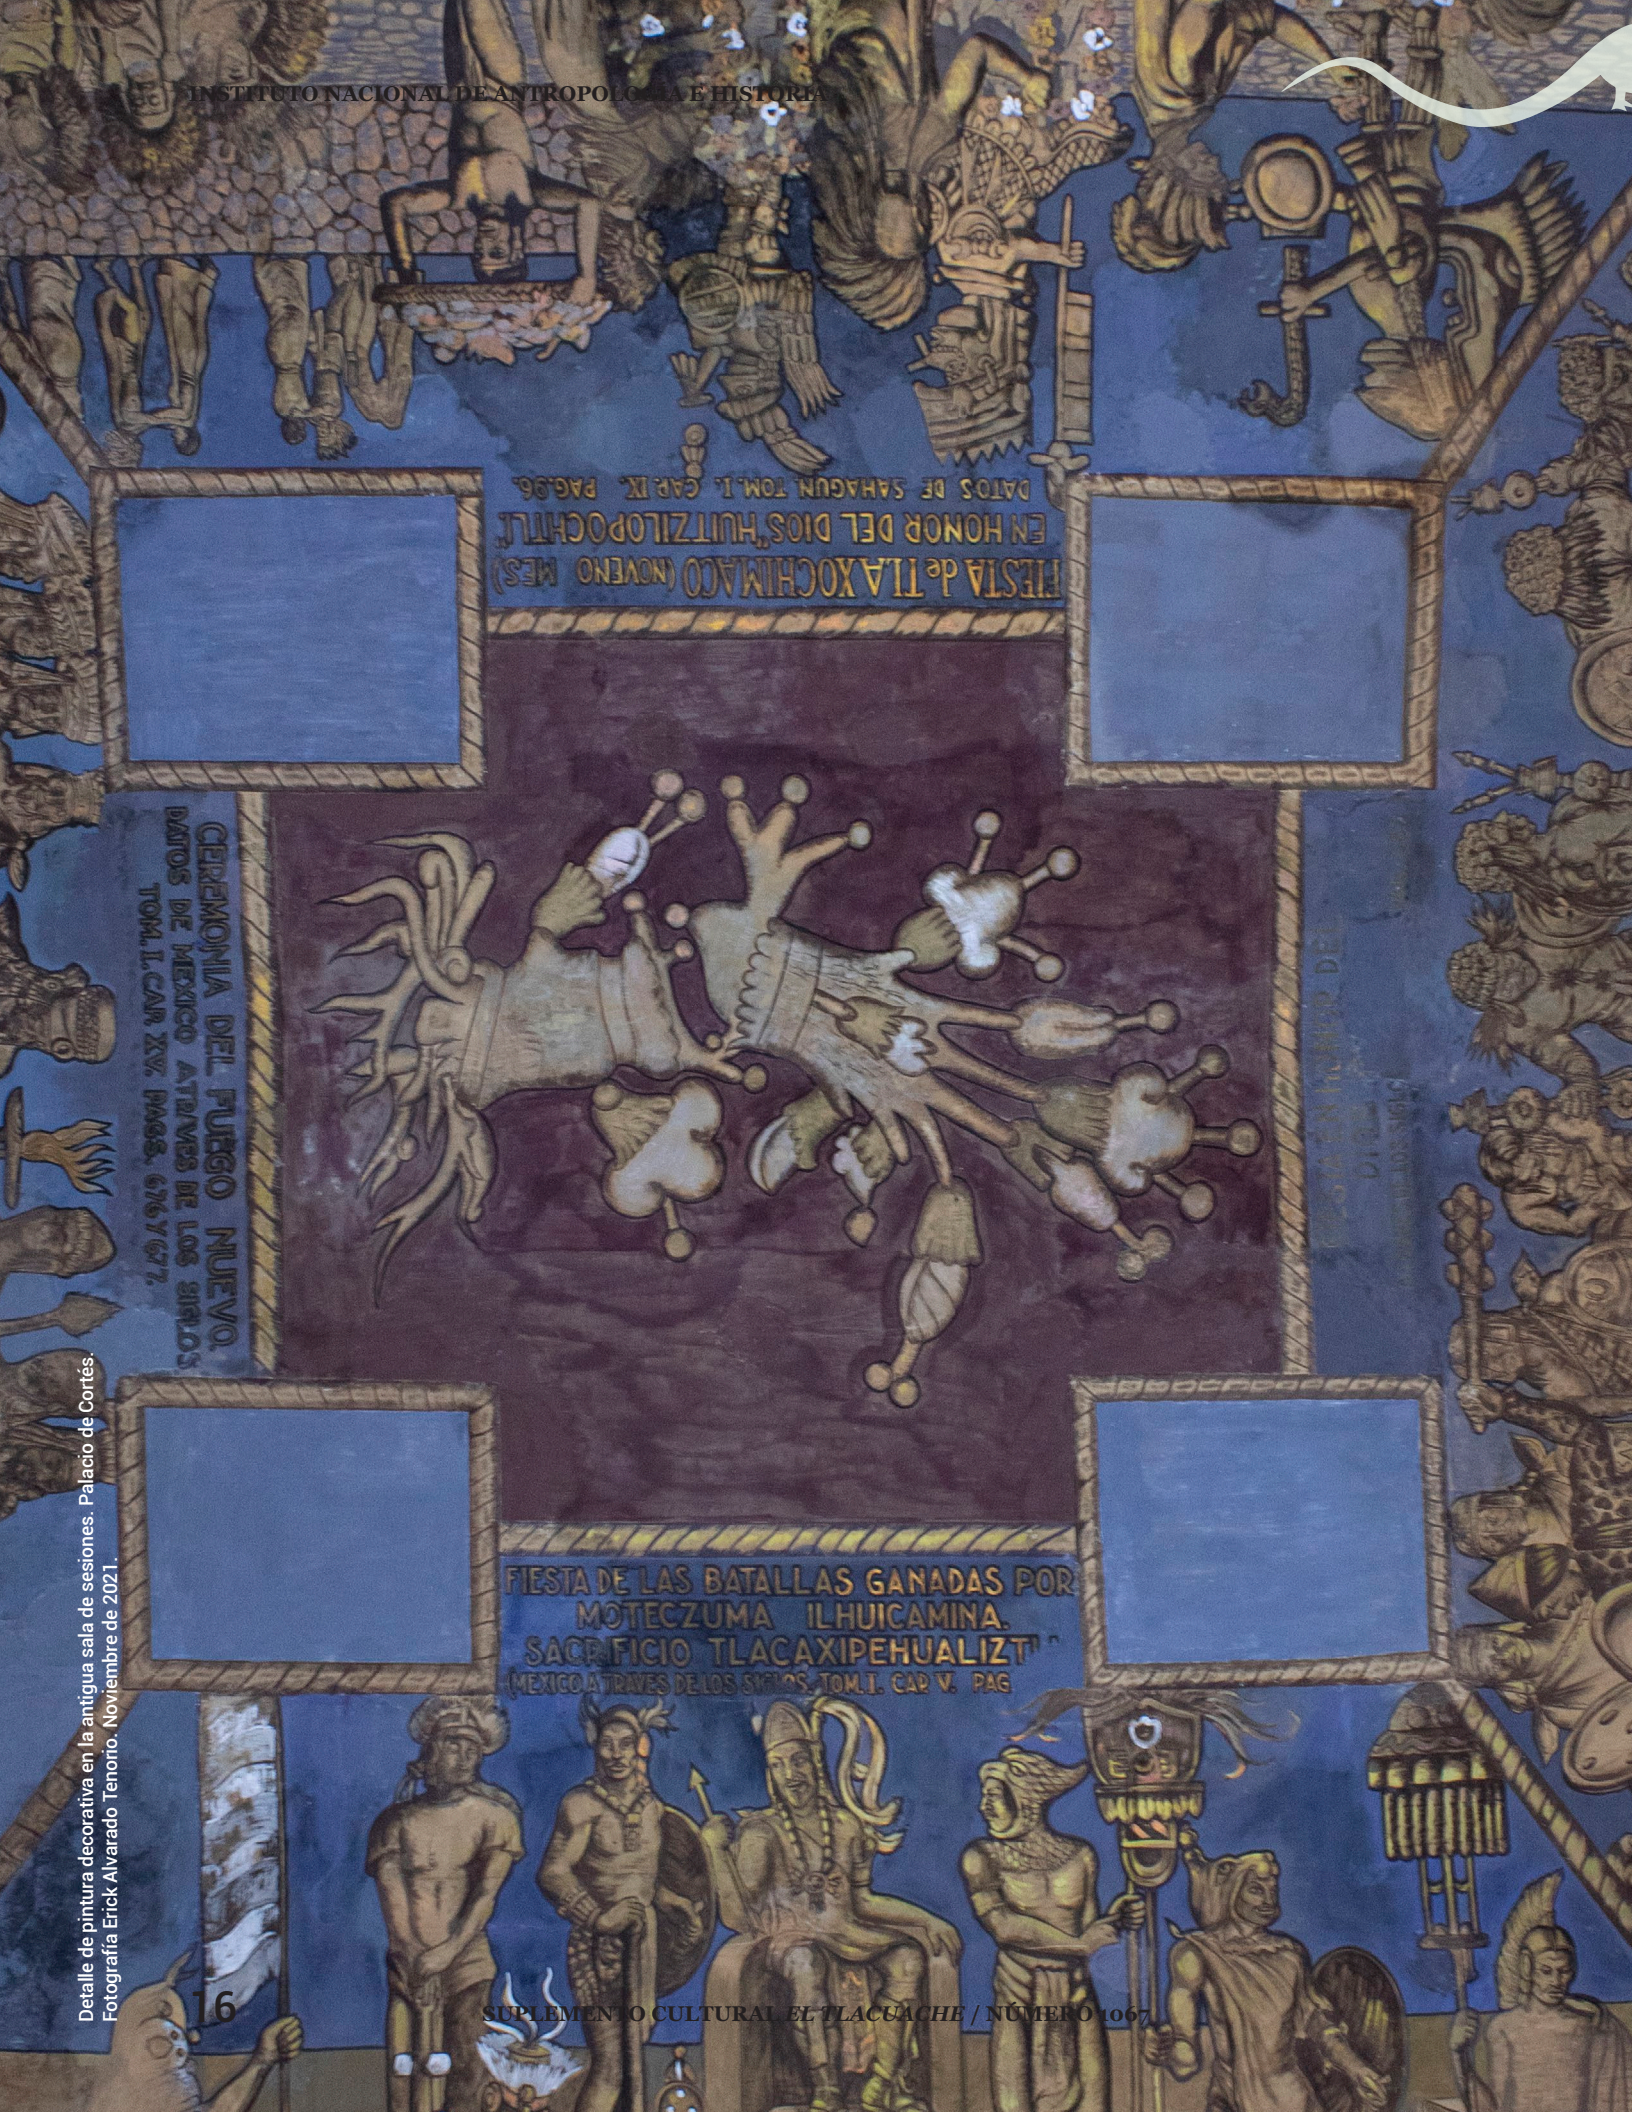
« De arriba hacia abajo.

- Antiguo congreso del estado de Morelos a finales del S. XIX.
- Pintura decorativa de Salvador Tarazona.
- Apariencia del Salón del congreso posterior a la década de los 60's (época en la que fue realizado el retrato de José María Morelos y Pavón que se exhibe en el muro de fondo, por el artista Rodolfo Roberto de la Cueva del Río).

Colección: Valentín López González.
Fototeca "Juan Dubernard" Centro INAH Morelos.

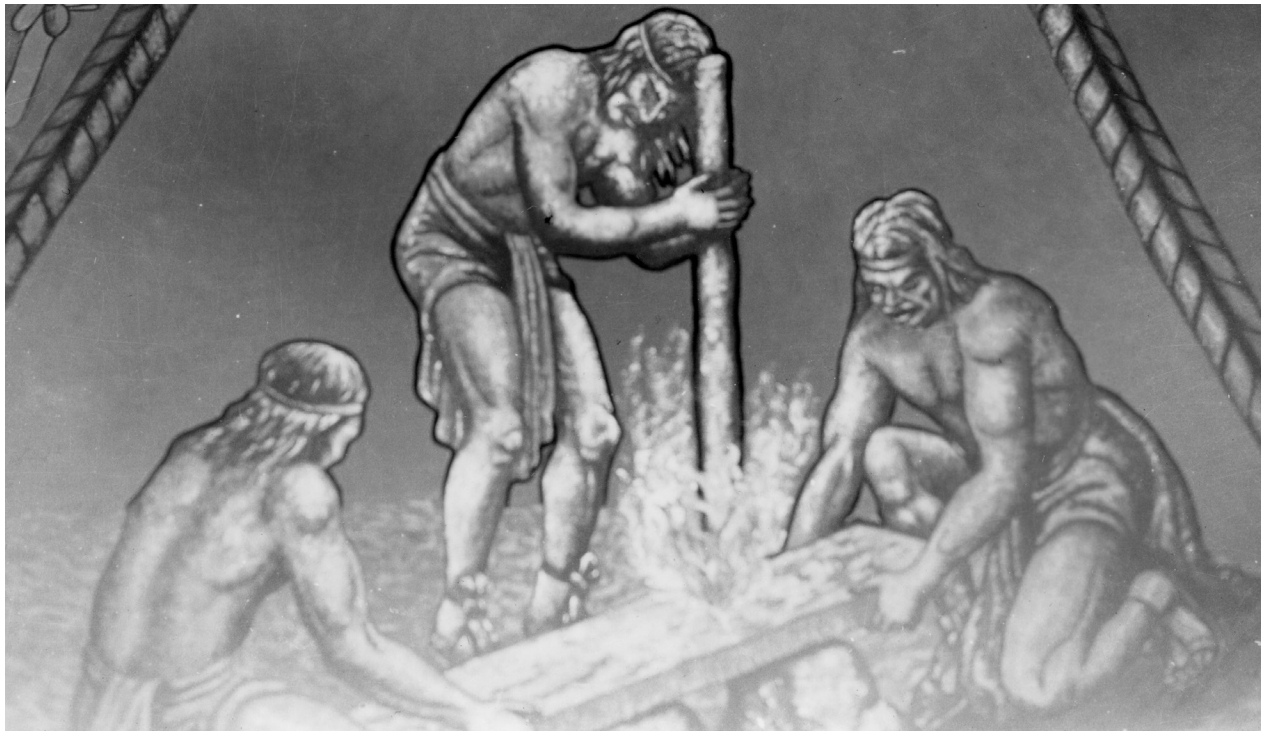
➤ Fragmento del mural Dios del año. Palacio de Cortés. Cuernavaca Morelos, México. Autoría: Sin identificar. Colección: Valentín López González. Fototeca "Juan Dubernard" Centro INAH Morelos. No. Referencia 1297.

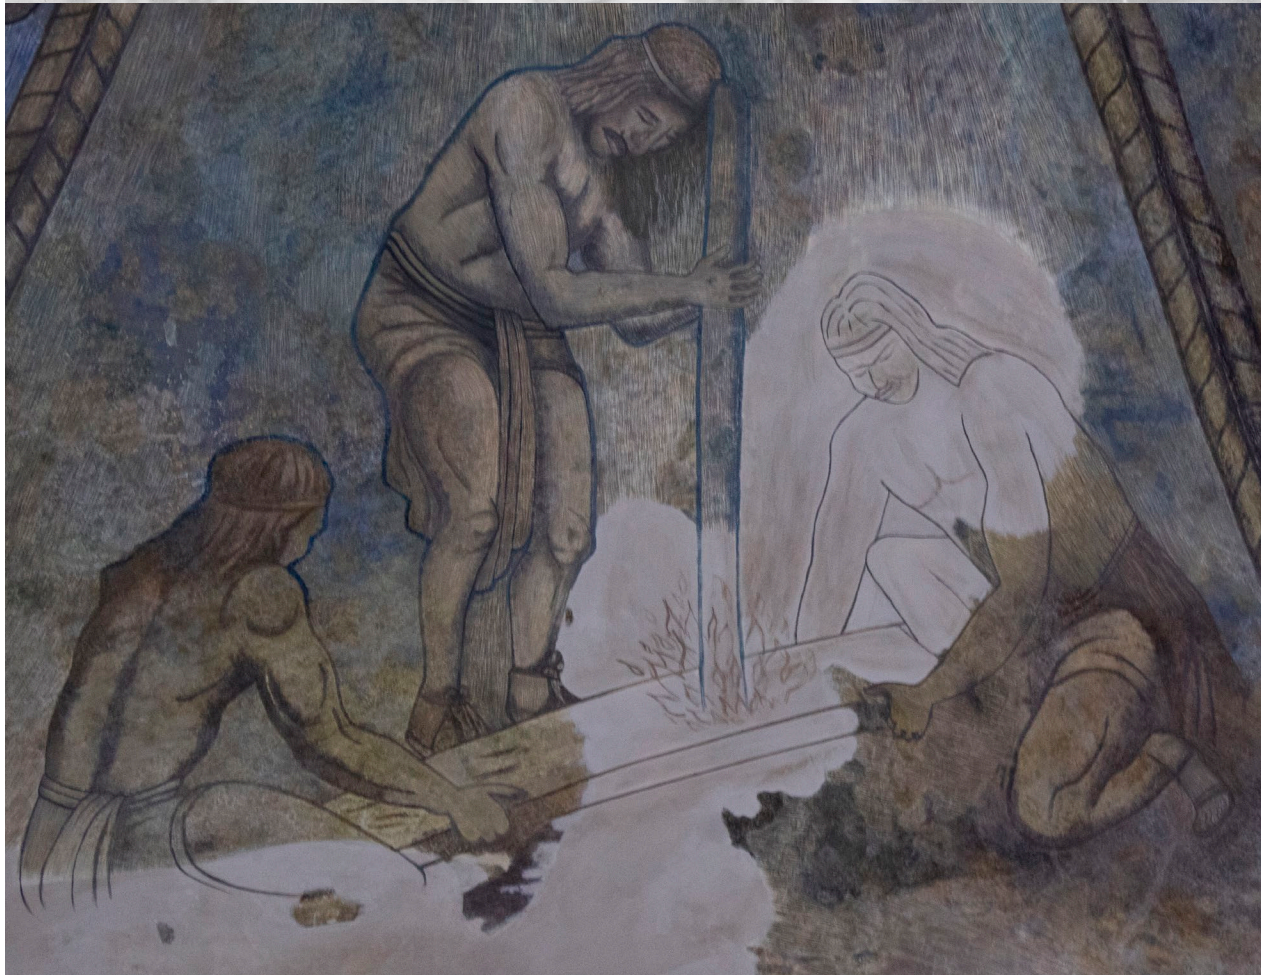
➤ Detalle de pintura decorativa en la antigua sala de sesiones. Palacio de Cortés. Fotografía Erick Alvarado Tenorio. Noviembre de 2021.
