Criterios para la conservación del acueducto de la hacienda de Santa Catarina, Chiconcuac, Morelos

Miguel Ángel Cuevas Olascoaga
Gerardo Gama Hernández

Estudios sobre conservación, restauración y museología

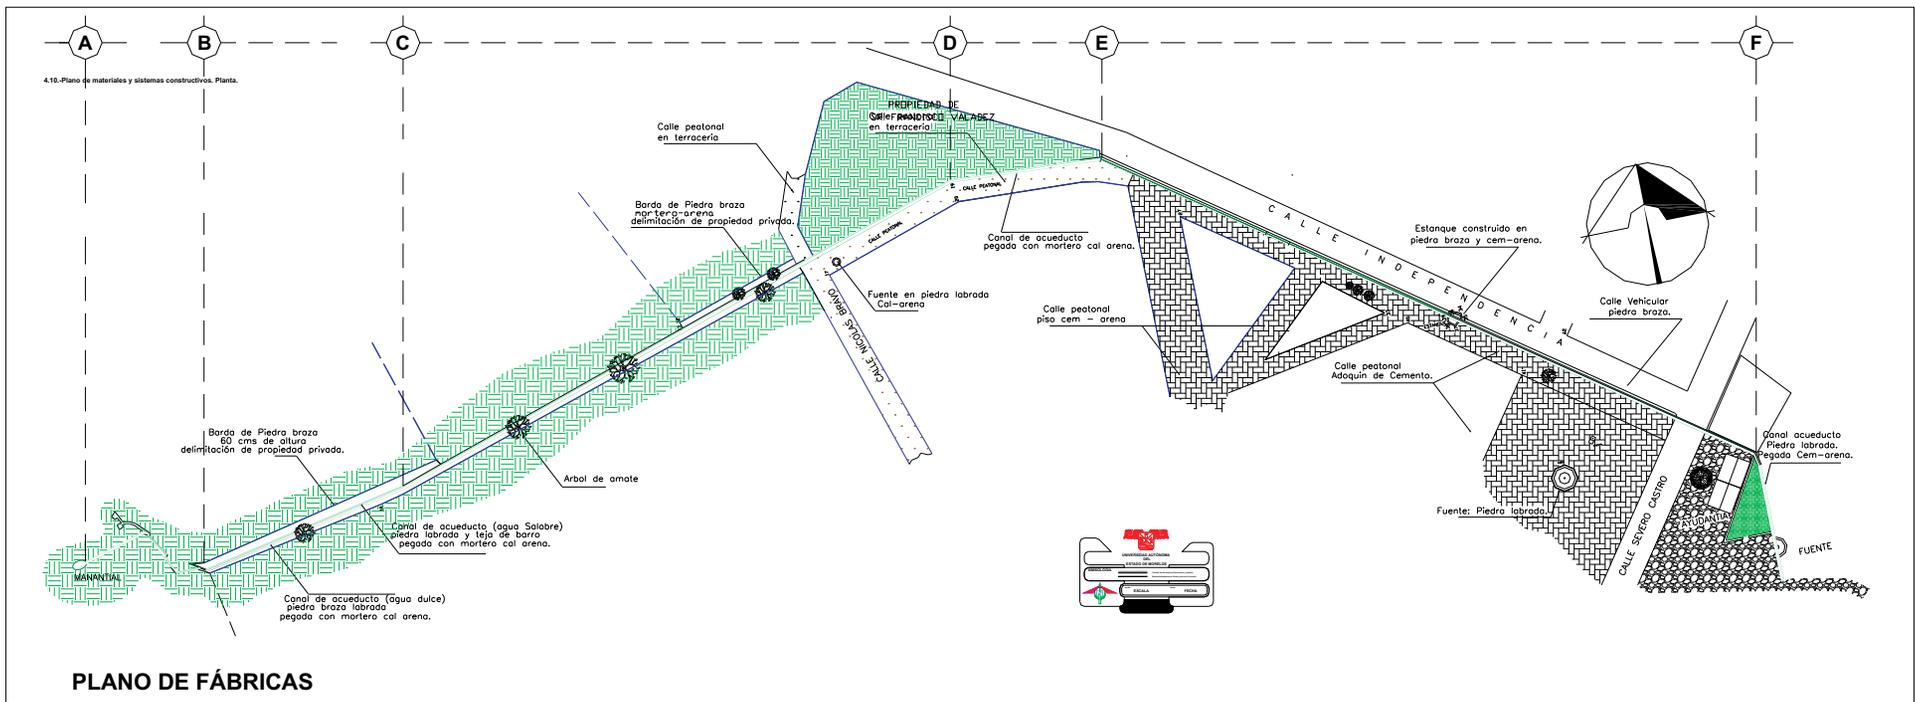
Figura 3. Plano arquitectónico del acueducto en su totalidad, con una longitud de 998 m. Levantó: MAC, Orlando Moran, 1999.

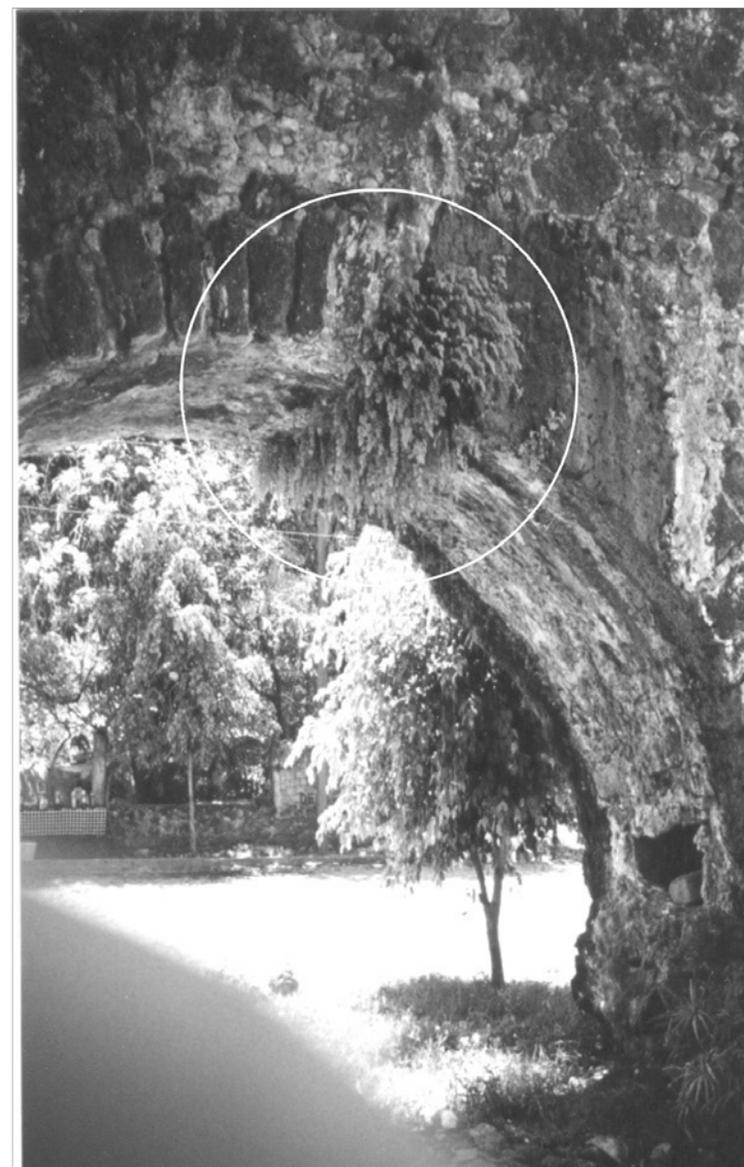
Figura 4. Grietas y humedades en la estructura de los arcos provocan pérdida de material pétreo y calidad de argamasas de cal.

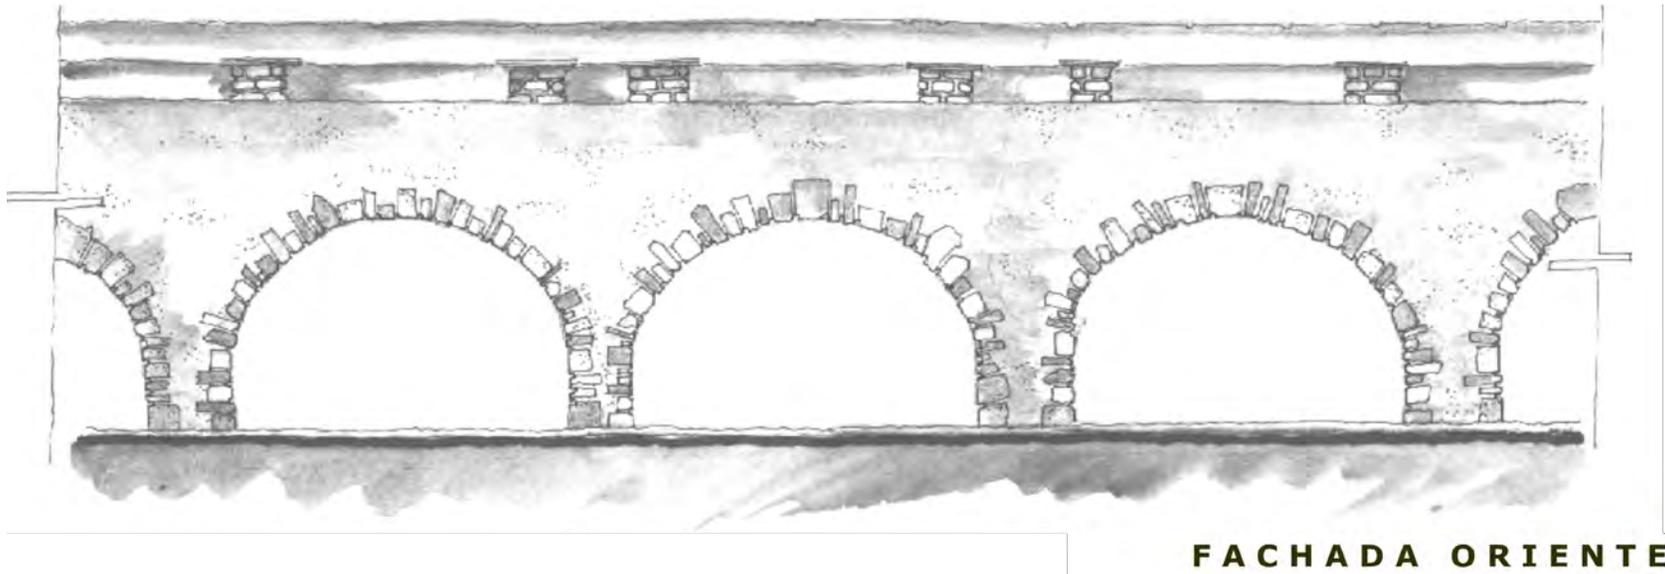
FACHADA ORIENTE

Figura 5. Croquis de autor (2001). Tipología de fachada, lado oriente, que colinda con la plaza cívica en el centro del poblado.

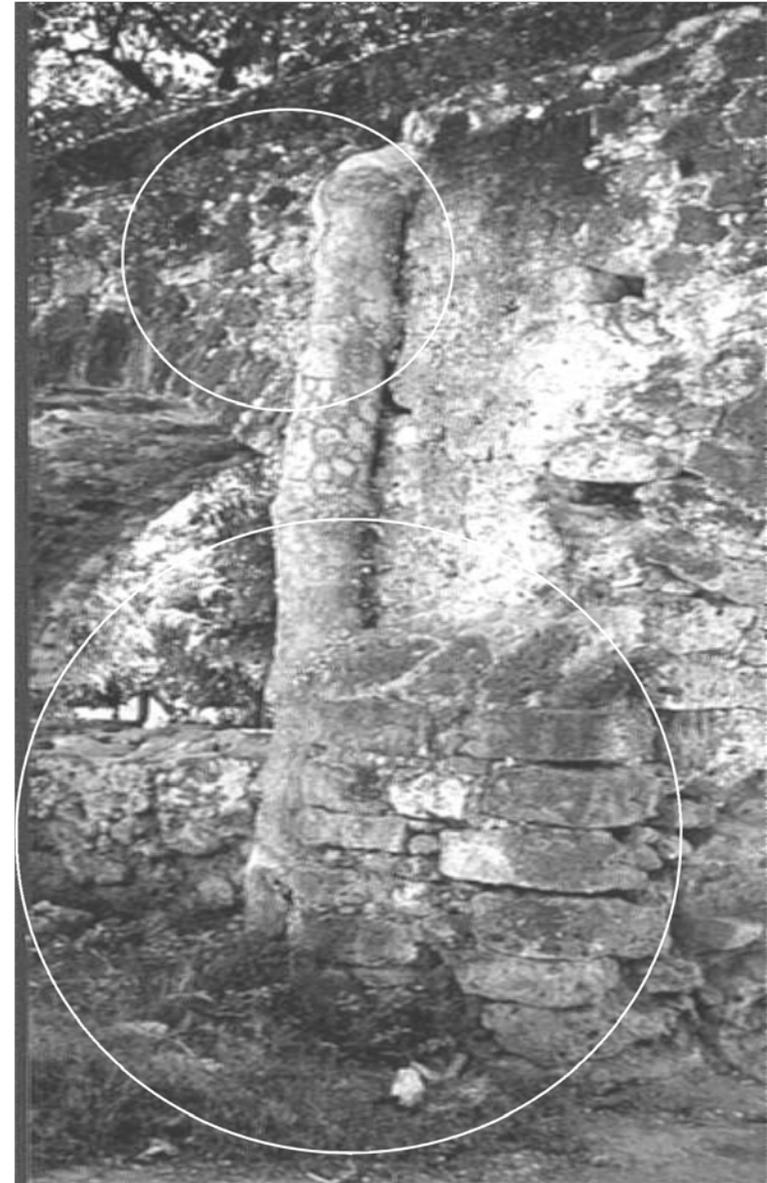
Este hecho es parte esencial del problema, pues al generar un importante flujo de agua desde cuerpos líquidos que nacen al norte del pueblo, una gran mayoría de gente que vive sobre la calle Severo Castro (que corre de norte a sur) ha taladrado la estructura para adosar tomas de agua con materiales ajenos a la construcción. Por ello se observan tomas de agua con tubo PVC, vinil, cobre y acero, materiales que lesionan de modo considerable el canal salobre para transportar agua; éste no sólo ha perdido material pétreo original, sino que

Figura 7. Fotografía que muestra los problemas en la conexión de tuberías en albañal. Alimentación a extensos jardines particulares. MAC, 2009.

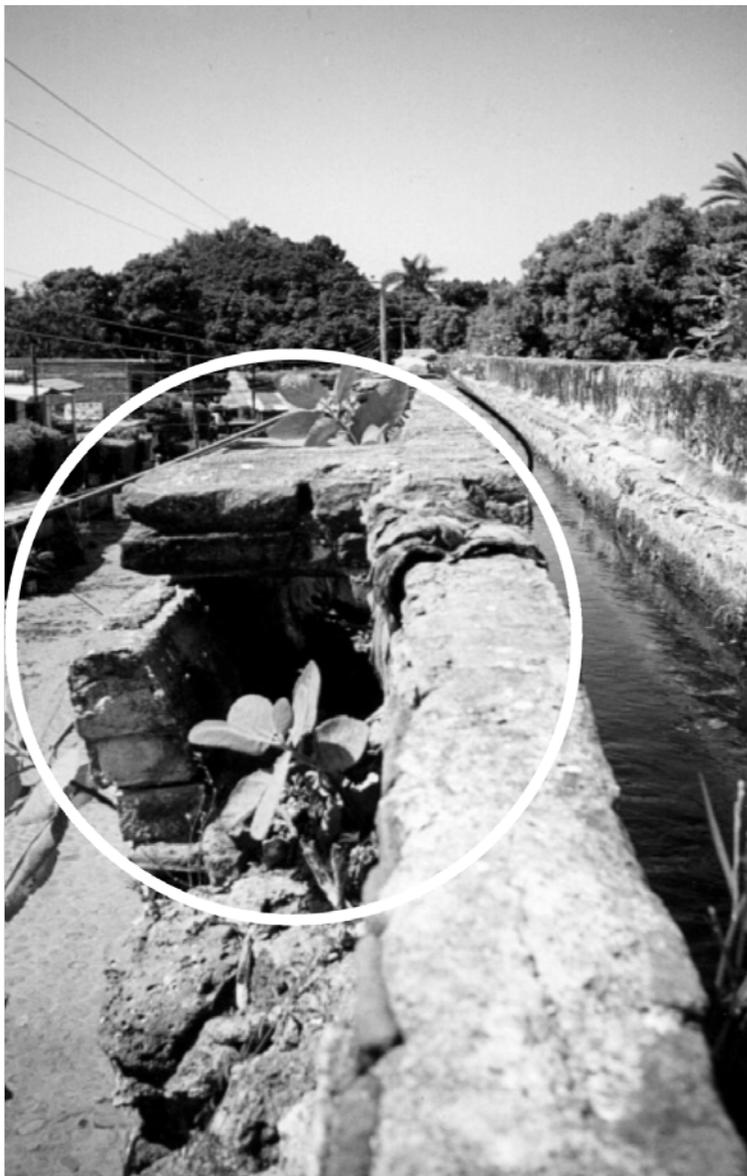
Figura 8. Fotografía que muestra los problemas en el canal del acueducto; se observa que en su momento condujo agua potable. MAC, 2014.

muestra infinidad de tramos cortos con fuga de agua y salitre, acumulación de basura y vegetación nociva cuyas raíces comienzan a destruir la estructura en arcos y grandes contrafuertes. Lo anterior se recrudece en temporada de lluvias, por el crecimiento del flujo de agua en su caudal.

El problema, además de la necesidad de una inmediata restauración, deben ser políticas de conservación (reconocidas y) adoptadas por las autoridades de Chiconcuac, Morelos. La mayor parte de la comunidad está consciente de la importancia histórica del inmueble y de la necesidad de preservarlo. En ese sentido, uno de los principales problemas desde hace décadas ha sido precisamente ese conjunto de instalaciones irregulares en PVC, cobre, acero y albañal para aprovechar el insumo del agua, el cual se destina principalmente al mantenimiento de extensos jardines, albercas y fuentes particulares, dado que su condición salobre no la hace adecuada para consumo humano.

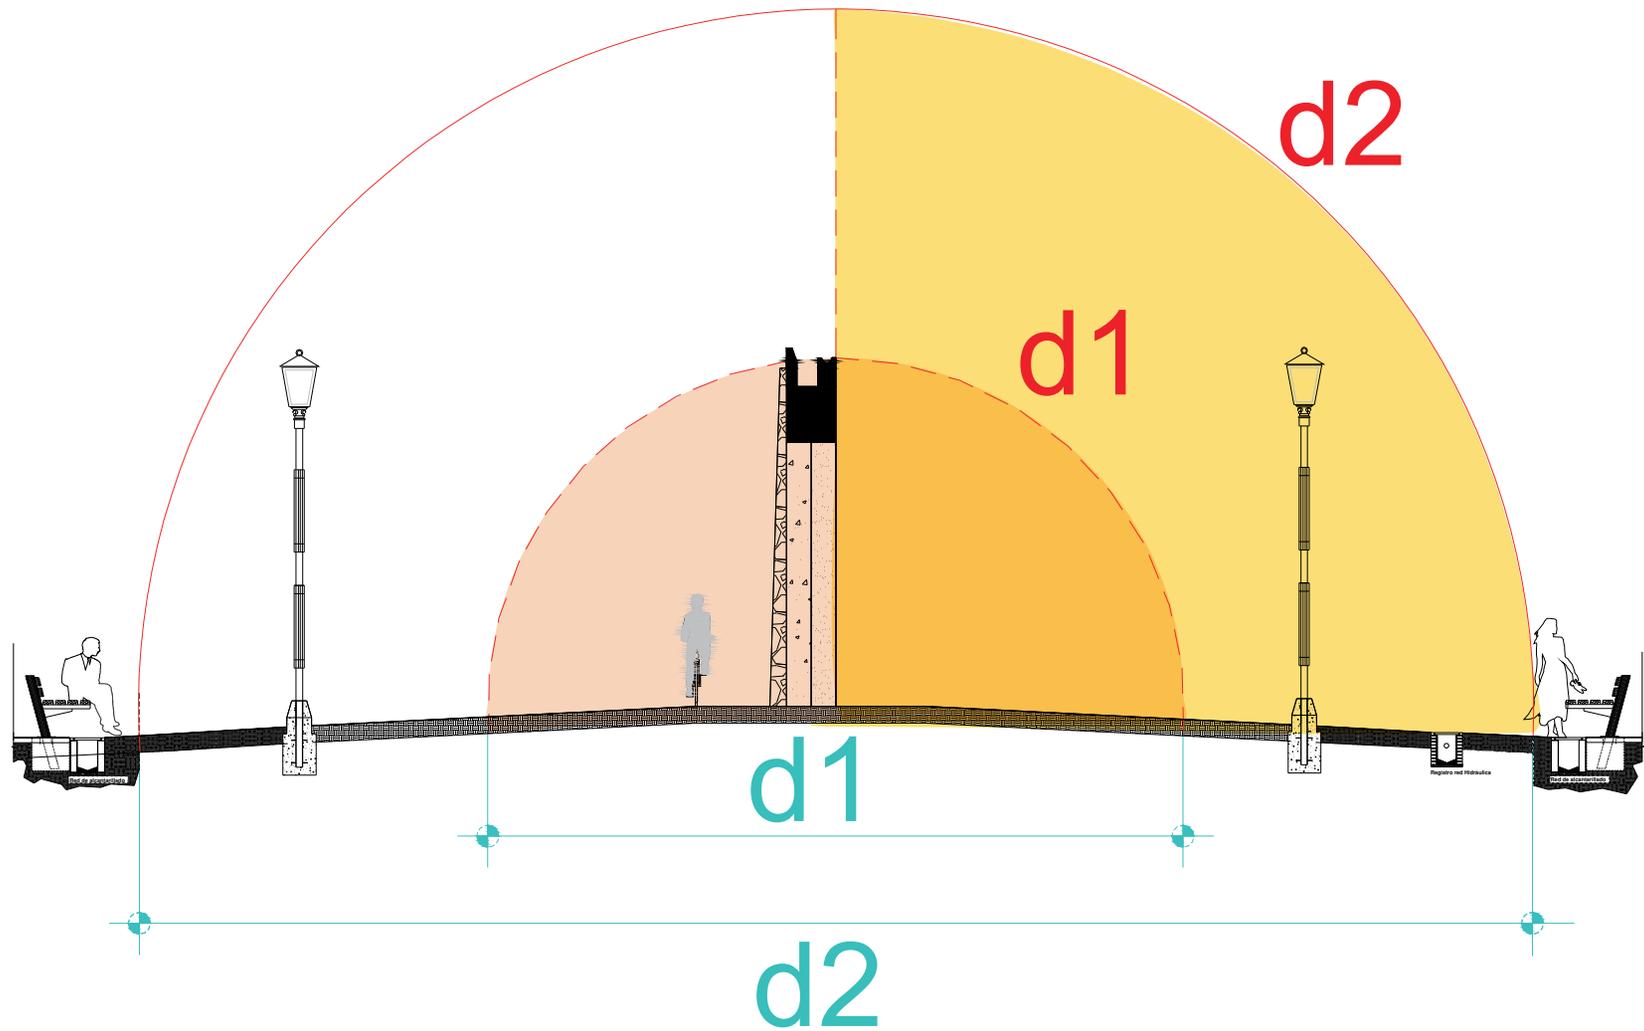
Figura 11. Propuesta de protección en torno al acueducto. MAC, 2014.

Un punto importante que debe mencionarse es la relación entre el monumento y su entorno, así como el valor otorgado. El entorno afecta físicamente la construcción; por tanto, como primer paso de conservación se propone no incrementar la contaminación visual que ya existe. La función estética se debe conservar genuina, sin contaminarla con influencias ajenas. Se deben restringir actividades de comercialización en torno al monumento histórico, entre ellos carteles, mantas con publicidad de eventos populares, cartulinas y pendones de carácter comercial, etc. Sin embargo, debe considerarse el flujo y actividad cotidiana de los pobladores, dado que establecen pautas de comercio mediante el tianguis; no se requiere un monumento de museo, como aparador y su clásica advertencia de *no tocar*. Este último punto debe evitarse, ya que se corre el riesgo de considerarlo más como una moda impuesta por políticas de

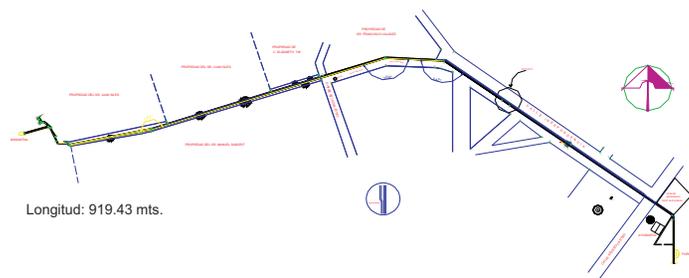
Levantamiento Arquitectónico:

Aplanado parcial, en cal-arena.
Pilastras de 0.60x0.60 cms altura variable.
Adosados a pilastras para reforzar estructura.
Técnica constructiva de arco de medio punto.

Figura 12. Propuesta de ficha técnica descriptiva. MAC, 2014.

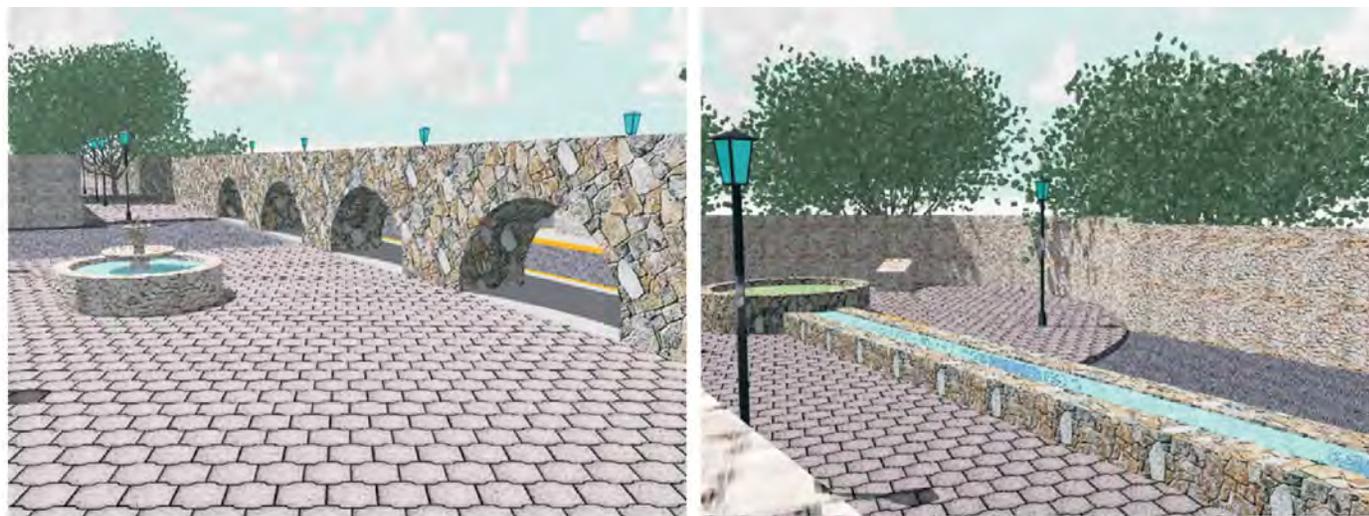
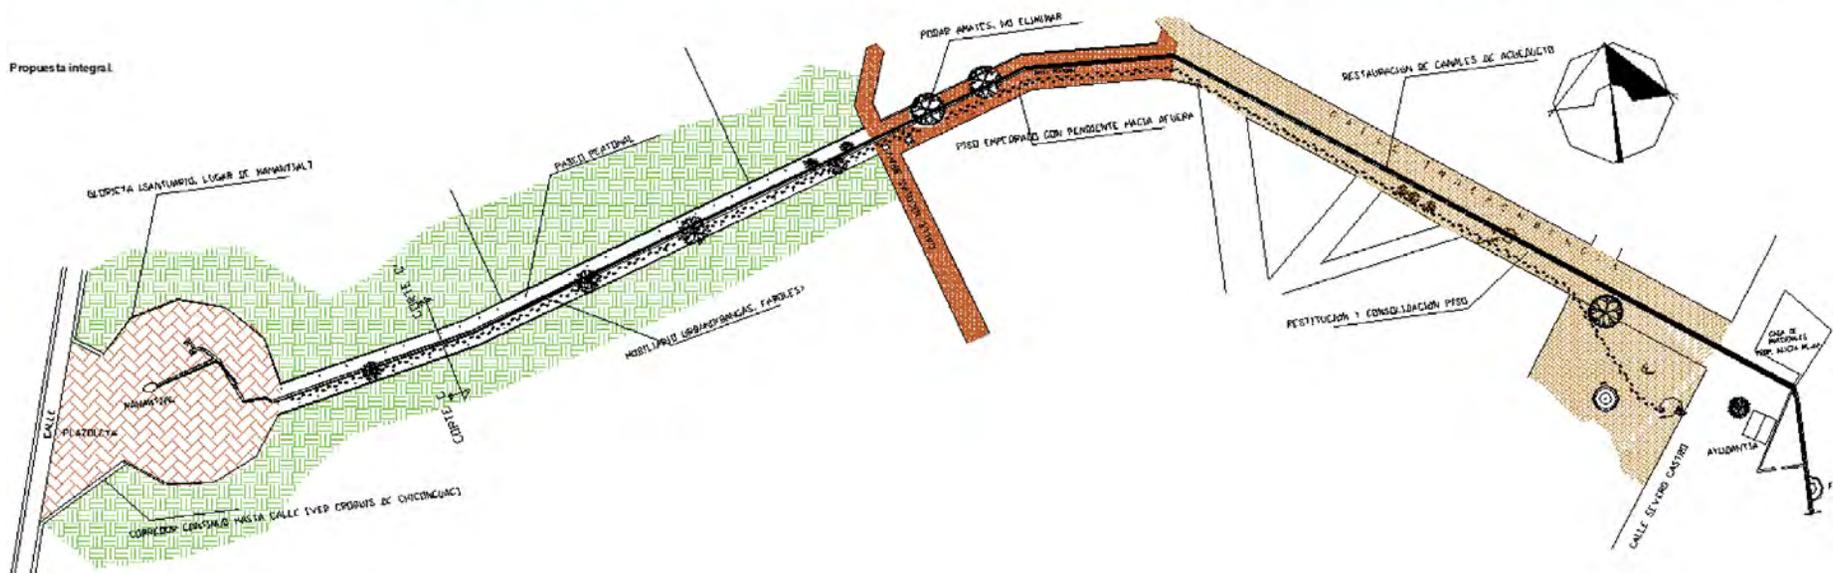
Figura 13. Propuesta de anteproyecto recorrido turístico cultural. MAC/GHG, 2014.
