Gestión del riesgo en las iglesias del Altiplano, Chile

Daniela Díaz Fuentes

Estudios sobre conservación, restauración y museología

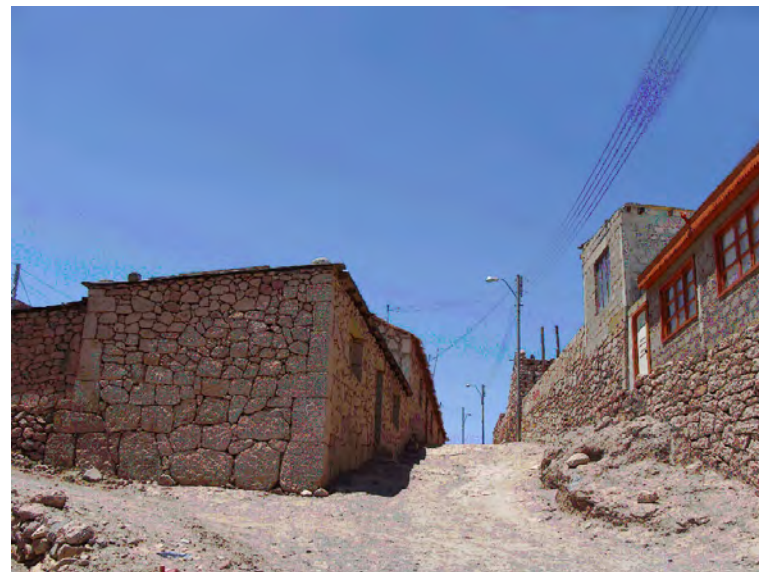
Figura 2. De izquierda a derecha: Imagen de prototipo de vivienda con subsidio del Estado; Imagen de nuevas construcciones de concreto en un poblado tradicionalmente construido con mampostería de piedra y mortero de barro. Fuente: Archivo Consejo de Monumentos Nacionales, 2010.

subsidio del Estado, para abordar la recuperación del Pueblo de San Lorenzo de Tarapacá, protegido por ley bajo la categoría de Zona Típica. Este prototipo, construido con materiales contemporáneos y tradicionales (bloques de concreto y estructura de madera rellena con adobillo), se integró al poblado logrando mantener sus valores ambientales.

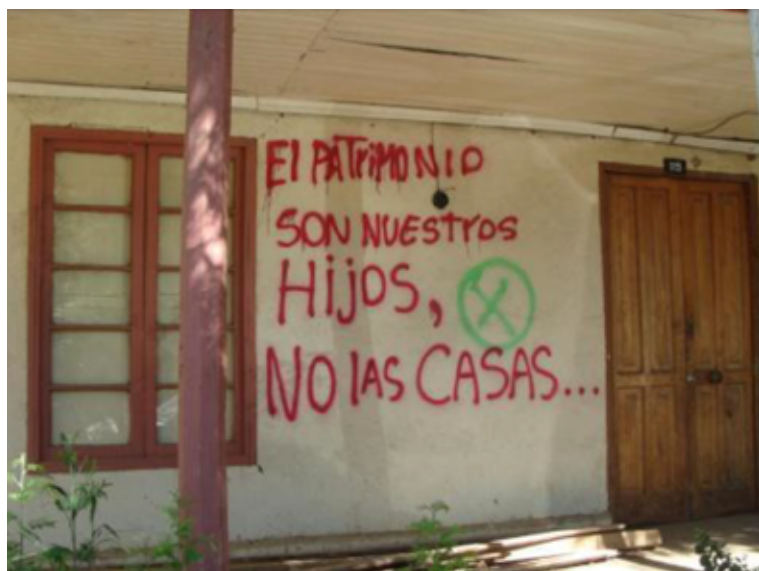
Figura 2. Inmueble afectado por el terremoto marcado con una cruz verde por los equipos de emergencia, y con mensaje escrito por los habitantes del poblado posteriormente (2010). Fuente: Consejo de Monumentos Nacionales (2010).

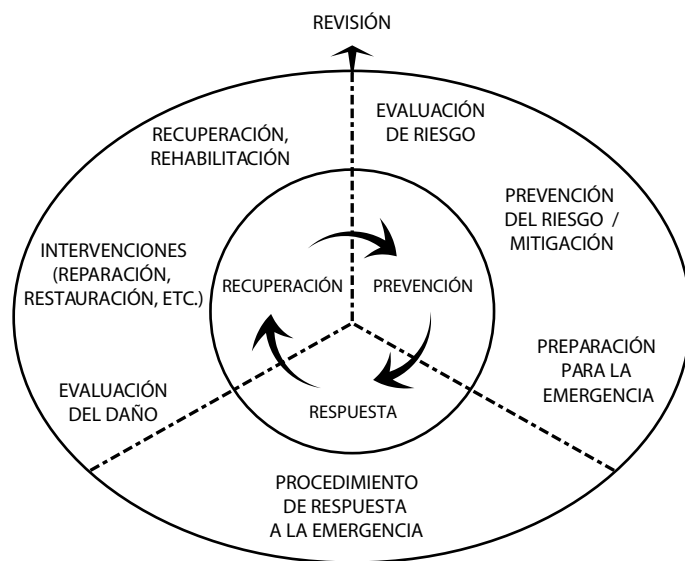
Figura 4. Esquema el ciclo del riesgo en base al *Disaster Risk Management Cycle*.
Fuente: UNESCO (2010).

Según el documento de la UNESCO desarrollado en 2010, *Managing Disaster Risks for World Heritage*, existe un ciclo en la gestión de riesgos de desastres basado en tres etapas: prevención, respuesta y recuperación.

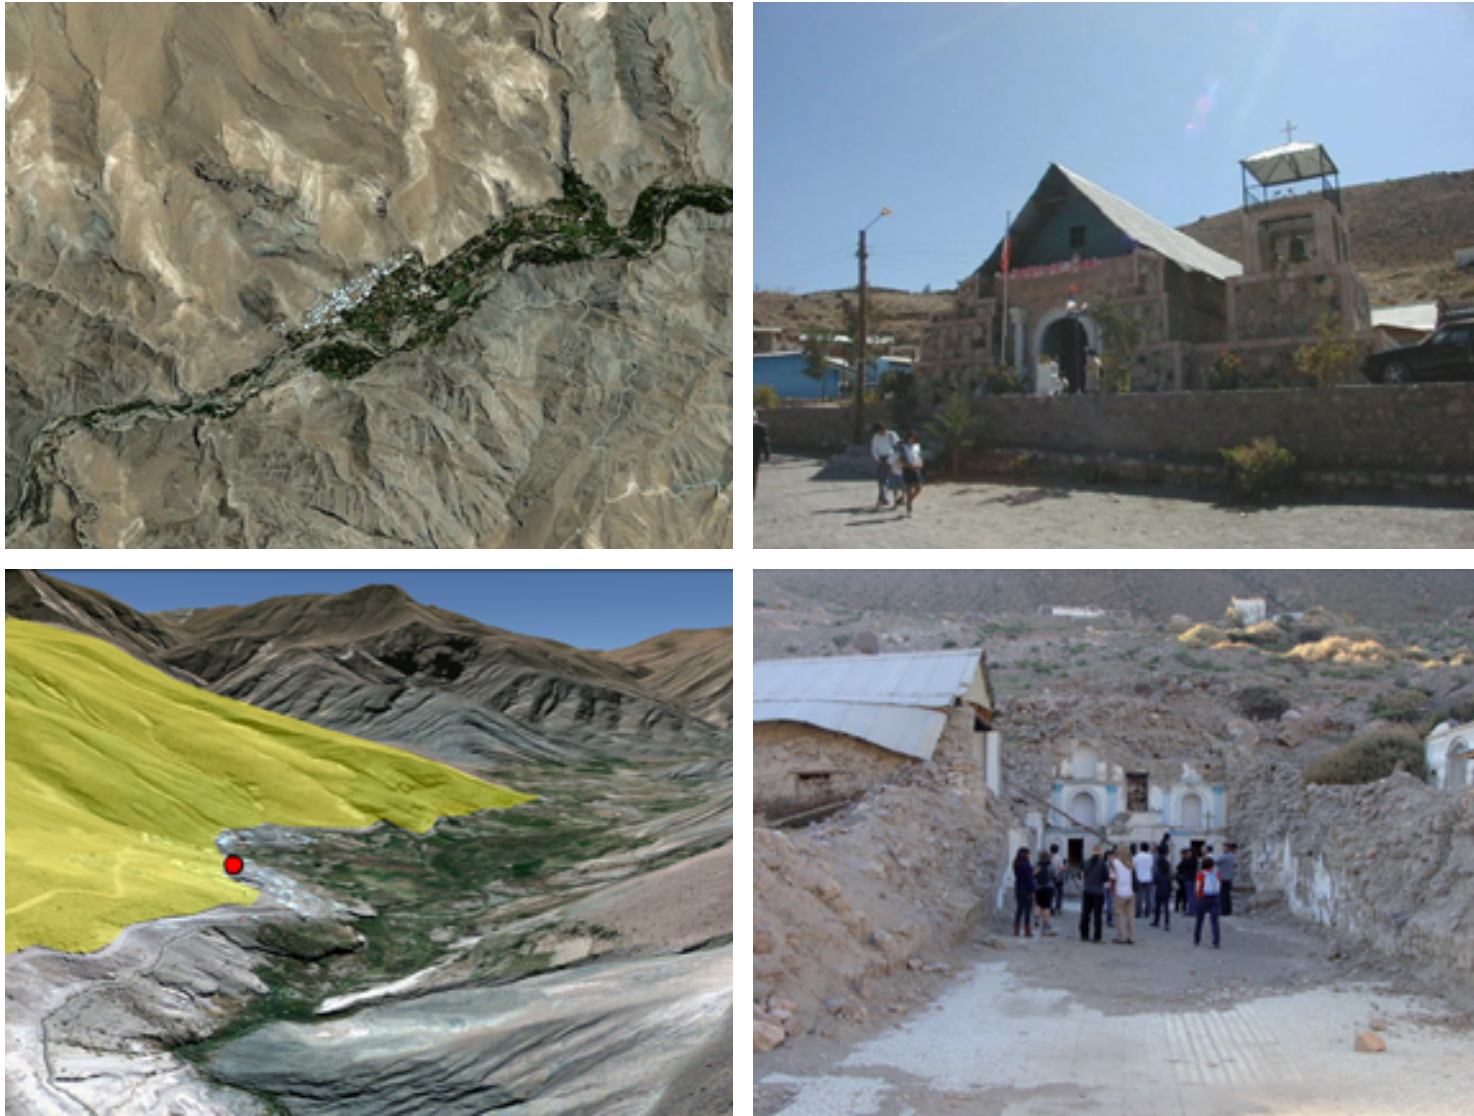
Figura 5. De izquierda a derecha: emplazamiento del pueblo de Sibaya en la Quebrada de Tarapacá; imagen de la iglesia de Sibaya antes del terremoto de 2005; ubicación de la iglesia de Sibaya aledaña a un cerro con riesgo de derrumbe; interior de la iglesia de Sibaya después del terremoto de 2005 que generó el derrumbe de la ladera del cerro. Archivo Consejo de Monumentos Nacionales, 2011.

Respecto a las obras de mitigación, éstas deben basarse en mapas de amenazas, para luego proponer medidas como la ejecución de terrazas de cultivo, muros de contención o la plantación de vegetación en los cerros aledaños a los poblados, lo cual impediría el desmoronamiento de las laderas de los cerros ante un sismo como ocurrió en el terremoto del 2005, que produjo un deslizamiento de tierra que colapsó el ábside de la Iglesia de Sibaya, en la Región de Tarapacá.
