Catálogo de la vivienda vernácula en el estado de Oaxaca Caso: distrito de Tlacolula

David Zafra Pinacho
Juan Manuel Gastéllum Alvarado

Estudios sobre conservación, restauración y museología

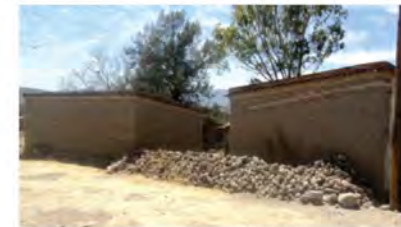
Fachada exterior noreste desde la Privada Reforma

Observaciones:
 La vivienda se localiza en un predio colindante con el área principal de monumentos arqueológicos de Mitla, calle de por medio, en la esquina de las calles privadas de Reforma. Esta propiedad heredada por sus padres a la Señora Laura Bautista. Comprende tres espacios: la habitación principal (dormitorio/aposento), otra habitación (recibidor-comedor), cocina y patio. Las dos habitaciones y la cocina no tienen ventanas y están formando una "L" alrededor del patio, la habitación principal y cocina orientada al sur y la otra habitación hacia el oeste.
 La usuaria comentó sobre las ventajas que percibe al habitar una vivienda construida por sus padres a base de muros de adobe y piedra, y cubierta a base de morillos de madera, tabique media tabla y teja. En el patio se localiza un árbol de la especie de jacaranda, el cual proporciona una agradable sombra.
 Se registró la temperatura de la habitación principal y al exterior el día 7 de febrero de 2012 a las 12 horas 18 minutos, obteniendo los siguientes resultados: al interior 24.2° y al exterior 32.2° C.

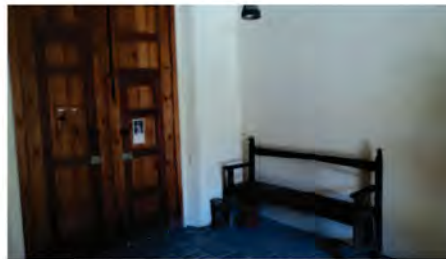
Vista poniente-oriental del interior del pórtico o recibidor.

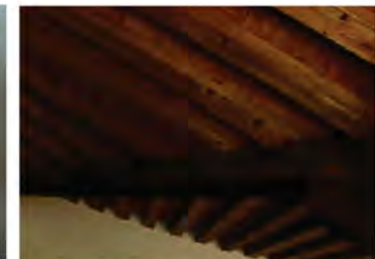
Tipo de cubierta en corredor a base vigas de madera, enladrillado y teja.

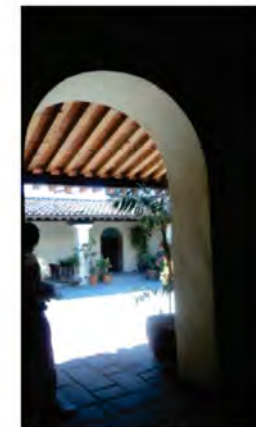
Pórtico de acceso a patio desde el recibidor.

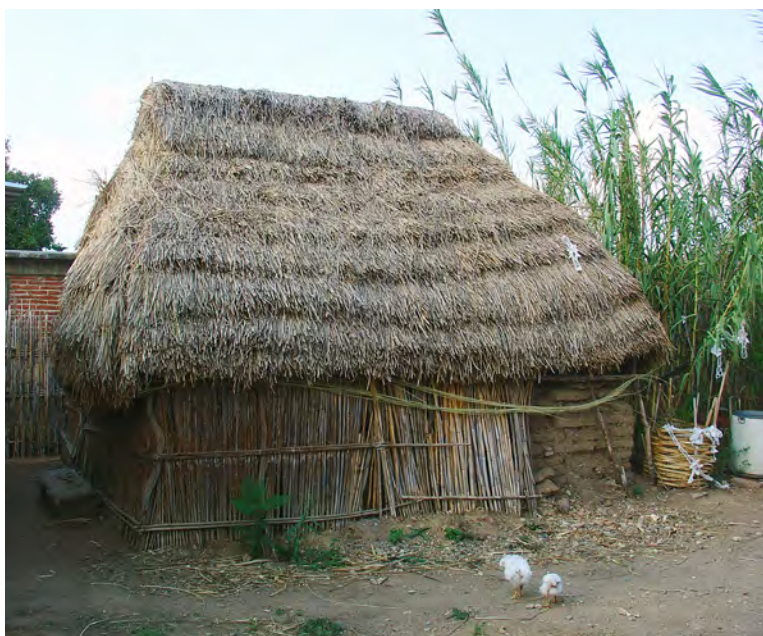
Figura 21. Vivienda vernácula con influencia prehispánica ubicada en Santa Cruz Papalutla, Tlacolula, Oaxaca;. Fuente: trabajo de campo CAEA.

Por tanto, se puede concluir que la utilización del espacio en la vivienda vernácula, así como de materiales locales en los sistemas constructivos, da como resultado la generación de tipologías que obedecen a determinada región, ligada al particular contexto en que se inserta. De ello se obtienen, de manera general, tres tipos de vivienda con influencia de patrones prehispánicos, mestizos y españoles. A continuación se muestra una morada con influencia prehispánica.

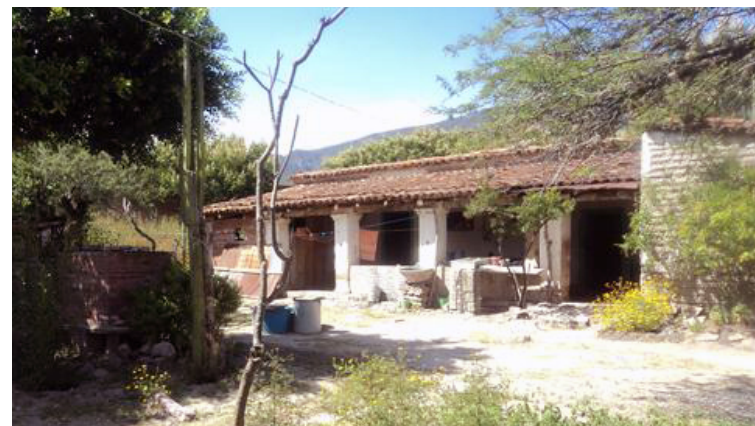
Figura 22. Vivienda vernácula con influencia prehispánica ubicada ubicada en San Bartolomé Quialana, Tlacolula, Oaxaca. Fuente: trabajo de campo CAEA.

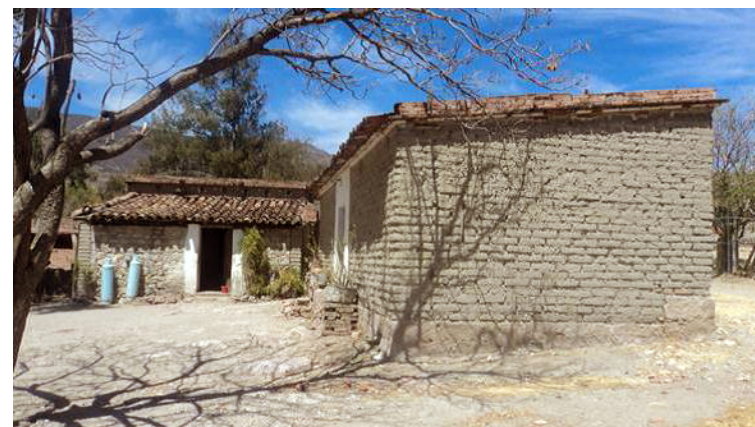
Figura 23. Vivienda vernácula con características mestizas ubicada en San Pablo Villa de Mitla, Tlacolula, Oaxaca. Fuente: trabajo de campo CAEA.

El segundo tipo de vivienda se interpreta en función de sus características mestizas; es decir, muestra componentes espaciales, sistemas constructivos y materiales tanto de origen prehispánico como con influencia hispana.

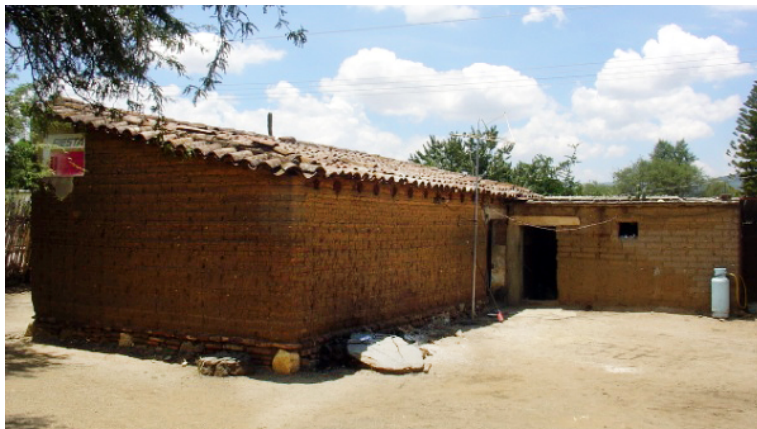
Figura 24. Vivienda vernácula con características mestizas ubicada la de la derecha fue construida en Rojas de Cuauhtémoc, Tlacolula, Oaxaca. Fuente: trabajo de campo CAEA.

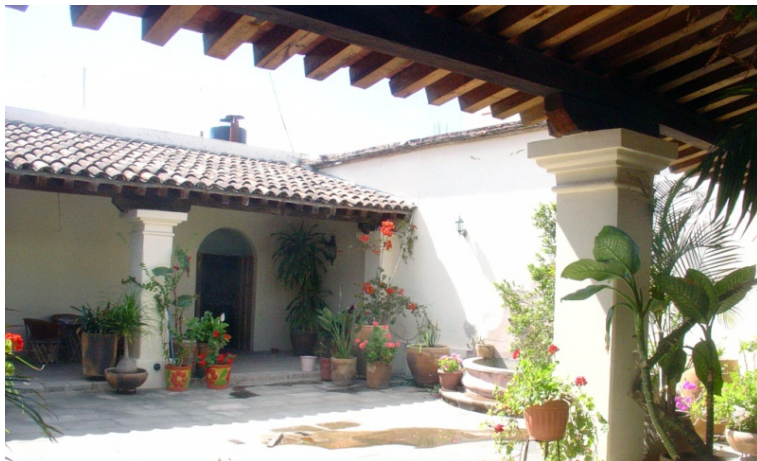
Figura 25. Vivienda vernácula con influencia española. Vista hacia el patio central rodeado por un corredor techado. Fuente: trabajo de campo..

El tercer tipo de vivienda corresponde a la que presenta influencia española.
