Memorias del 5° Foro Académico 2012

El Centro Urbano Presidente Alemán y sus retos en la actualidad

Pablo Francisco Gómez Porter

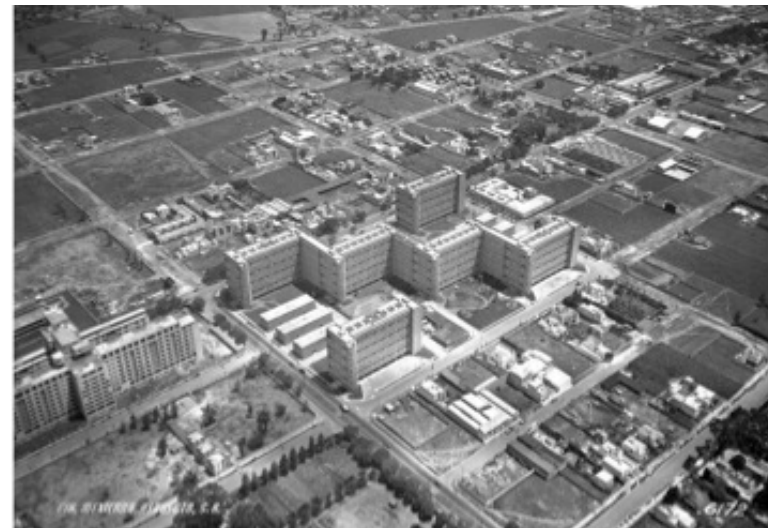
Figura 2. Panorámica del Centro Urbano Presidente Alemán previa a su inauguración, en septiembre de 1949. El flamante conjunto se muestra imponente y muy similar a la Ville Radieuse de Le Corbusier. Fuente: Compañía Mexicana Aerofoto, S.A., México, 1949

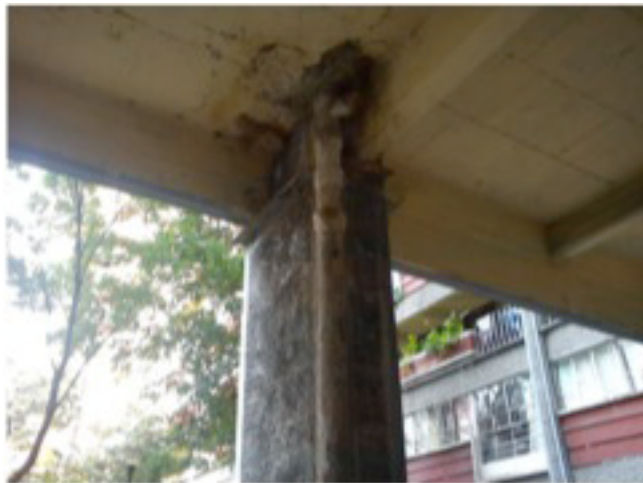
Humedades. Es común al recorrer los pasillos del CUPA observar humedades provocadas por fugas en las viejas tuberías de hierro ahogadas en las losas de concreto (Figura 4), que ocasionan

Figura 4. Detalle de elementos estructurales —columna, viga y losa— de planta baja dañados por la humedad provocada por fugas de agua en las tuberías de aguas negras ahogadas en la losa.

nan daños que debilitan la resistencia del concreto y oxidan su varilla; en muchos casos, éstos se aprecian en tramos donde el concreto se cayó y la varilla está expuesta.

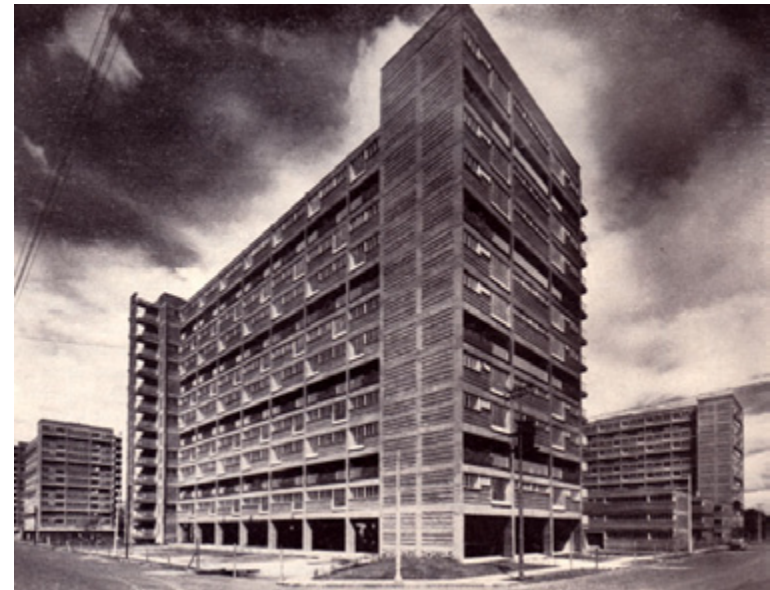
Imagen del conjunto. Contra lo sucedido en su primer momento, cuando se respetó y enfatizó la imagen del multifamiliar para que expresara su lenguaje modernista (Figura 5), en la actualidad ésta es un completo desorden; por ejemplo, en un solo frente del CUPA, sobre la calle Adolfo Prieto y casi en la esquina con la calle Parroquia, en el área comercial de planta baja encontramos juntos una cerrajería, un expendio de leche Liconsa, un consultorio dental, una zapatería, una fonda, un almacén de

Figura 5. Muy al principio la imagen del CUPA se mantuvo limpia de anuncios comerciales y caos visual, lo que en un determinado momento permitió apreciar el lenguaje arquitectónico y la expresión plástica de este icono de la arquitectura moderna mexicana (imagen original de 1949). Fuente: <http://farm4.static.flickr.com/3373/3242299828_9231594828_o.jpg>, consultada el 3 de mayo de 2012

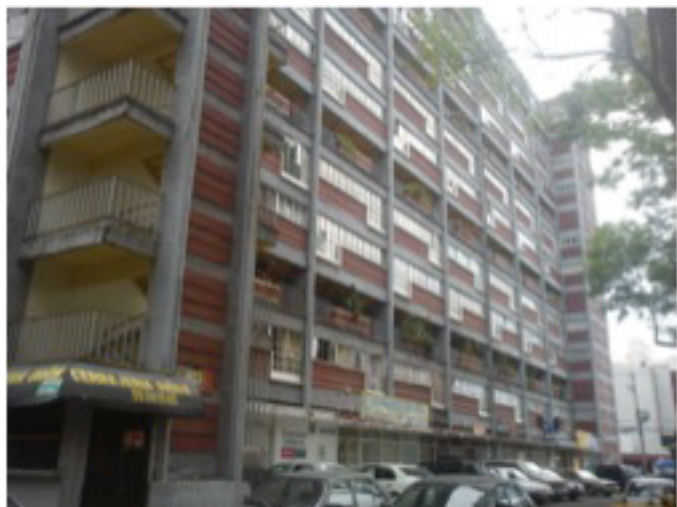
Figura 6. Aspecto actual de la zona comercial del CUPA ubicada sobre la calle Adolfo Prieto; cada comercio tiene un tipo de anuncio diferente del contiguo; el caos visual impera en todas las áreas comerciales del conjunto, lo que demerita su imagen.

granos, un mercado, una plomería y una tienda de regalos; cada uno de estos comercios cuenta con su propio anuncio, completamente diferente del comercio contiguo, contraste que genera un caos en la imagen del conjunto (Figura 6).

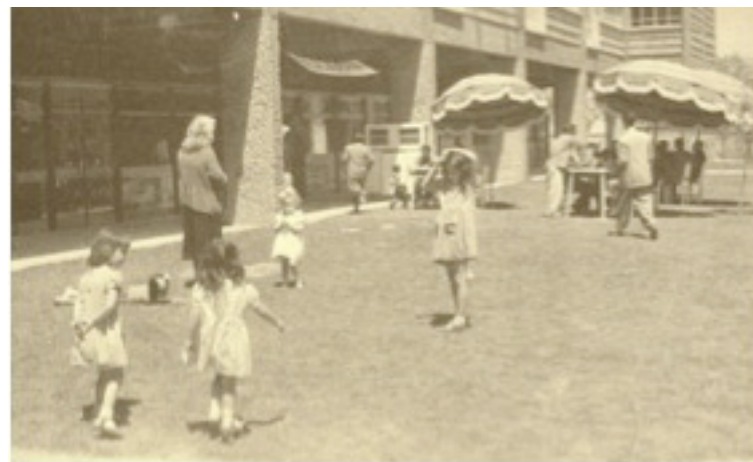
Áreas verdes. En su mayoría, las áreas verdes están en un serio abandono, muy lejos de ser los espacios de esparcimiento y recreación que alguna vez fueron (Figura 7); hoy son selvas, constituyen depósitos de heces fecales y orines de las mascotas propiedad de los habitantes del conjunto (Figura 8).

Figura 7. Las áreas verdes en un principio funcionaron para lo que fueron concebidas por Pani: se constituyeron como espacios de recreación y diversión para sus habitantes. Fuente: G. de Garay, *Modernidad habitada: Multifamiliar Miguel Alemán, Ciudad de México, 1949-1999*, p. 49 (imagen original: Archivo General de la Nación, fondo Hermanos Mayo, sección Concentrados, sobre 1738, c 1950)

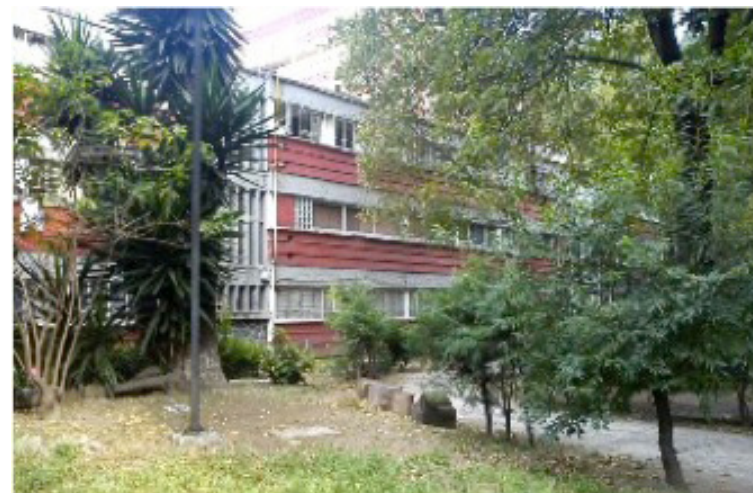
Figura 8. En la actualidad las áreas verdes del CUPA ya no se utilizan para lo que fueron diseñadas sino, lamentablemente, sus habitantes las tienen en estados de descuido y abandono muy marcados. Fotografía del autor, México, diciembre del 2011

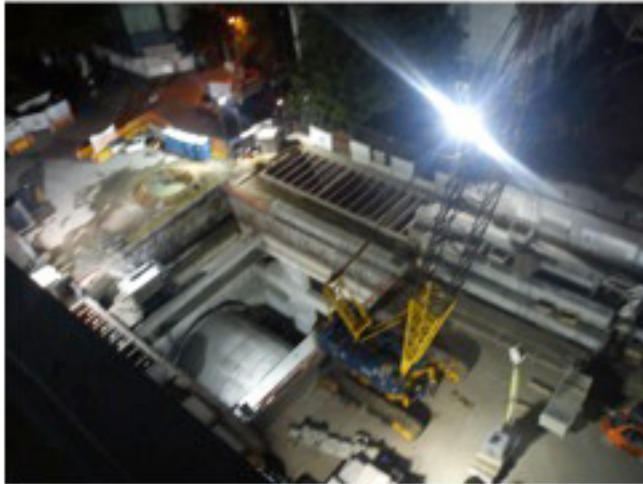
Línea 12 del Sistema de Transporte Colectivo, Metro. La construcción de la llamada *línea dorada* implica tener, a escasos metros de las viejas cimentaciones del CUPA sobre la avenida Félix Cuevas, el paso de los vagones del metro (Figura 9). En la esquina de la unidad se construye la salida de la estación “20 de Noviembre”, lo que generará en la zona, y particularmente en el

Figura 9. Obras de construcción de la línea 12 del metro sobre la avenida Félix Cuevas, frente al Multifamiliar Alemán. Fotografía del autor, México, septiembre del 2011

multifamiliar, serios problemas de ambulante y, posiblemente, de delincuencia.

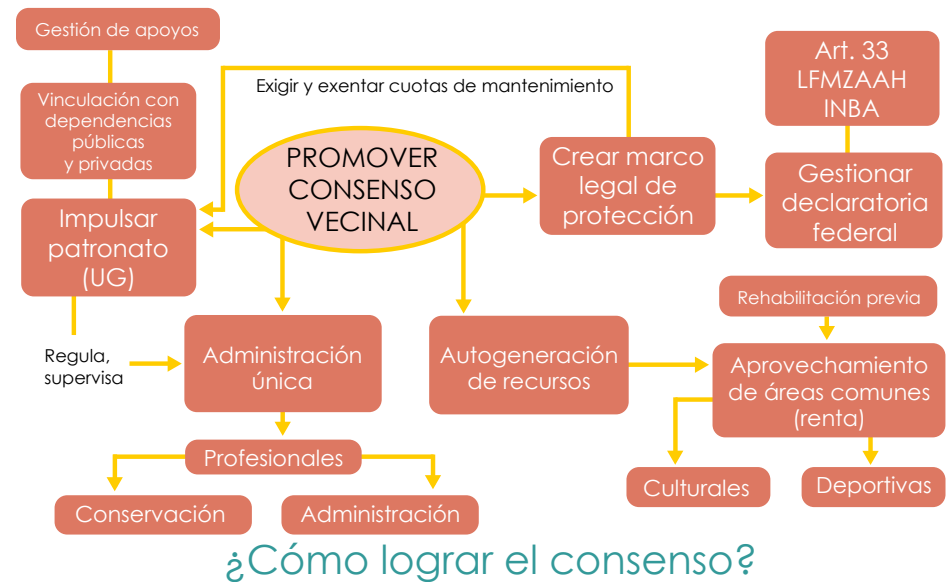
Diagrama 2. Síntesis de las estrategias propuestas encaminadas a la conservación y preservación del CUPA; diagrama realizado por el autor, México, abril del 2012

Vale la pena iniciar un esfuerzo coordinado encauzado a la conservación del primer conjunto de vivienda multifamiliar en América Latina, para lo cual es necesario diseñar y llevar a cabo una serie de acciones basadas en la participación vecinal (Diagrama 2).

1) *Creación de un marco legal de protección específico para el CUPA.* Como primer punto de acuerdo se deberá promover la declaratoria del multifamiliar como Monumento Artístico, de conformidad con los criterios señalados en el artículo 33 de la Ley Federal sobre Monumentos y Zonas Arqueológicas, Artísticas e Históricas.¹¹ El lograr esa declaratoria contribuiría a conservar el CUPA y, sobre a todo, a protegerlo de sucumbir ante la depredación inmobiliaria de la zona. Alcanzada esta meta, en correspondencia con lo establecido en la señalada ley y su reglamento,¹² se gestionarían incentivos fiscales y exenciones de impuestos para los habitantes.

2) *Autogeneración de recursos.* El CUPA cuenta con generosas áreas comunes diseñadas desde un inicio para la recreación y el esparcimiento: alberca, canchas —utilizadas para la práctica de diversos deportes, como fútbol soccer, básquetbol y frontón—, salones de eventos, jardines y centro cultural; una vez rehabilitadas las áreas correspondientes, todas esas instalaciones pueden rentarse a los habitantes y trabajadores de la colonia para realizar actividades sociales, deportivas y recreativas. Los ingresos que se obtengan por estos conceptos deberán emplearse directamente en el mantenimiento del multifamiliar.

3) *Establecer una administración única.* Las 15 administra-

ciones independientes que hay en el CUPA deberán integrarse en una sola, que estará conformada por profesionales en las áreas de mantenimiento y administración de inmuebles, pues no es debido que un conjunto habitacional tan complejo tenga administraciones separadas y constituidas por gente que no cuenta con la capacitación necesaria para la conservación de inmuebles.

4) *Impulsar la creación de una unidad de gestión.* También conocida como *patronato*, esta figura deberá estar integrada por vecinos que cuenten con reconocimiento y respeto entre la comunidad, y dotada de personalidad jurídica que le faculte tanto a exigir el pago de las cuotas de mantenimiento a los vecinos —muchos evaden esta responsabilidad— como, por otra parte, exentar de las mismas o establecer cuotas preferenciales a pensionados y jubilados, pues una parte importante de los habitantes del conjunto que están en esta situación tienen ingresos mínimos.
