Memorias del 4° Foro Académico 2011

Proyecto para la conservación del Edificio B, “Altar de Cráneos”, de la Zona Arqueológica Templo Mayor

Irlanda Stefanie Fragoso Calderas
Martha Lameda Díaz-Osnaya
Marlene Sámano Chong

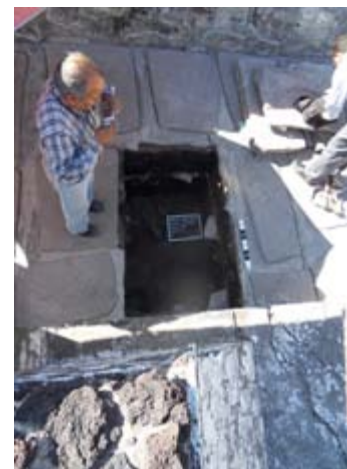
Figura 2. Pozo de exploración, Séptima Temporada del Proyecto del Templo Mayor.

Durante la temporada de campo en febrero del 2010 empezaron a surgir grandes interrogantes en cuanto a: cómo fue construido el edificio, cuántas etapas previas lo constituían, por dónde sale el agua de lluvia que penetra en éste, y que probablemente sea la causa principal de deterioro de sus elementos constructivos y ornamentales. Fue gracias al trabajo y la discusión conjunta entre los diversos especialistas y alumnos participantes en esa temporada, apoyados por el doctor López Luján, como se abrieron dos pozos de exploración para solucionar las interrogantes planteadas, de tal forma que “en el marco de las excavaciones de la Séptima Temporada del Templo Mayor, el viernes 26 de febrero del 2010 se iniciaron los trabajos en las operaciones 7 y 8 localizadas en el Edificio B”.⁶ Los objetivos de estas operaciones fueron: recabar datos que permitieran explicar tanto las características arquitectónicas y constructivas del edificio B (etapa III y subestructuras) como las posibles causas de deterioro, y ubicar las subestructuras.

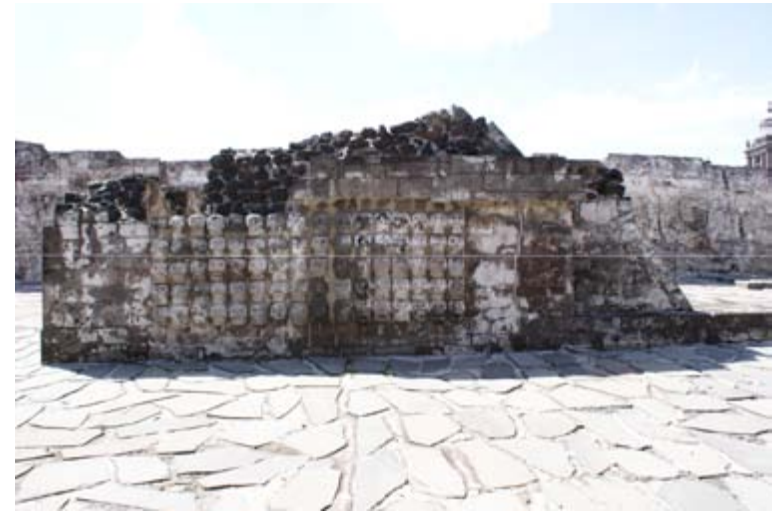
Figura 3. Edificio B, “Altar de Cráneos”.

El Edificio B, o Altar de Cráneos, parte de ese Recinto Sagrado, está ubicado al norte del Huey Teocalli, en el llamado Patio de las Águilas;⁹ presenta una orientación oeste-este, alineado con los edificios A y C,¹⁰ y está flanqueado, al sur, por los restos del basamento del Templo Mayor y, al norte, por la Casa de las Águilas. Nuestro objeto de estudio se sitúa, así, en un punto central dentro del patio norte. De acuerdo con las investigaciones arqueológicas, este edificio está constituido por cuatro etapas: dos subestructuras (etapas I y II), el edificio que se observa (etapa III) y una más, en la parte superior (etapa IV).¹¹

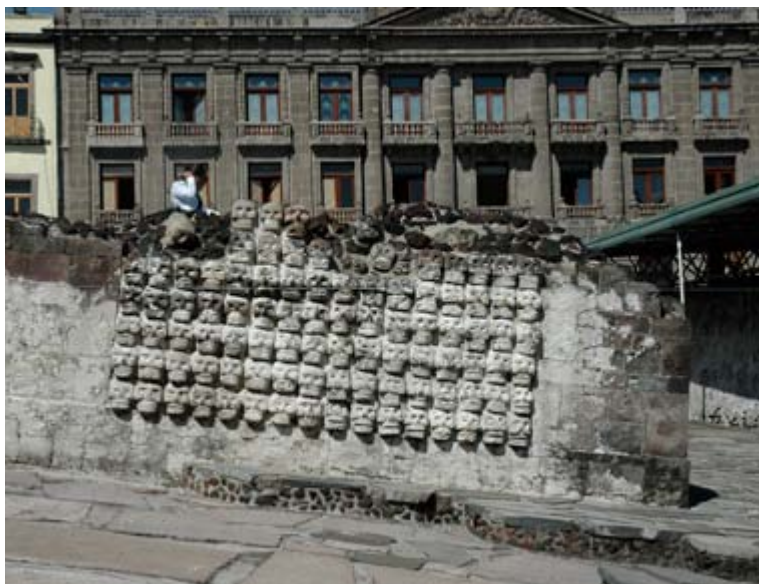
Figura 5. Bufamiento del terreno en la Zona Arqueológica Templo Mayor.

Un complejo sistema de factores que interviene en el deterioro de la ZATM, cada uno de los cuales se relaciona con su localización geográfica dentro de la cuenca del valle de México y con los procesos históricos por los que ha pasado. En el caso del Edificio B, las causas de deterioro que afectan su integridad y estabilidad son, por un lado, el hundimiento del terreno provocado por las características del terreno lacustre, asociado con la eliminación de las construcciones que se encontraban en la parte superior del sitio arqueológico construidas en la época virreinal, lo que se ve reflejado en la inclinación y la deformación del edificio; la presencia de una grieta que recorre todo el terreno en dirección sureste-noroeste, la cual se refleja en la estructura arquitectónica; el nivel freático que promueve la capilaridad y el afloramiento salino, y las condiciones medioambientales en las que intervienen factores como la humedad, la temperatura, la luz y la contaminación.

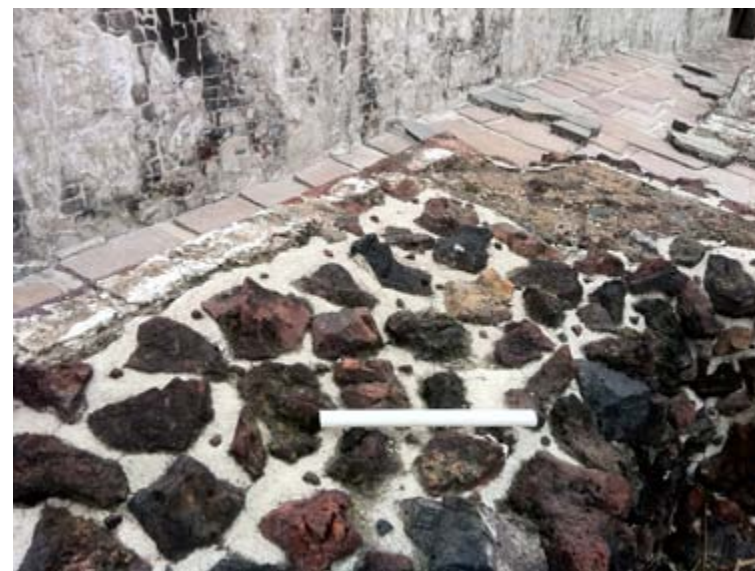
Figura 6. Parte superior del Edificio B, "Altar de Cráneos".

descubierto tanto una caja de ofrenda como un gran boquete; a estas intervenciones arqueológicas se agrega la exploración y liberación de la subestructura (etapa II), y 3), y la consolidación de grietas y del relleno del basamento, para lo que se utilizaron tezontle y morteros de cemento. Al día de hoy el deterioro de ambos materiales, durante años expuestos a la intemperie, amén del trabajo diferencial entre el mortero de cemento y los materiales originales, ha generado diversas grietas y microfisuras en toda la superficie de la parte superior del basamento.

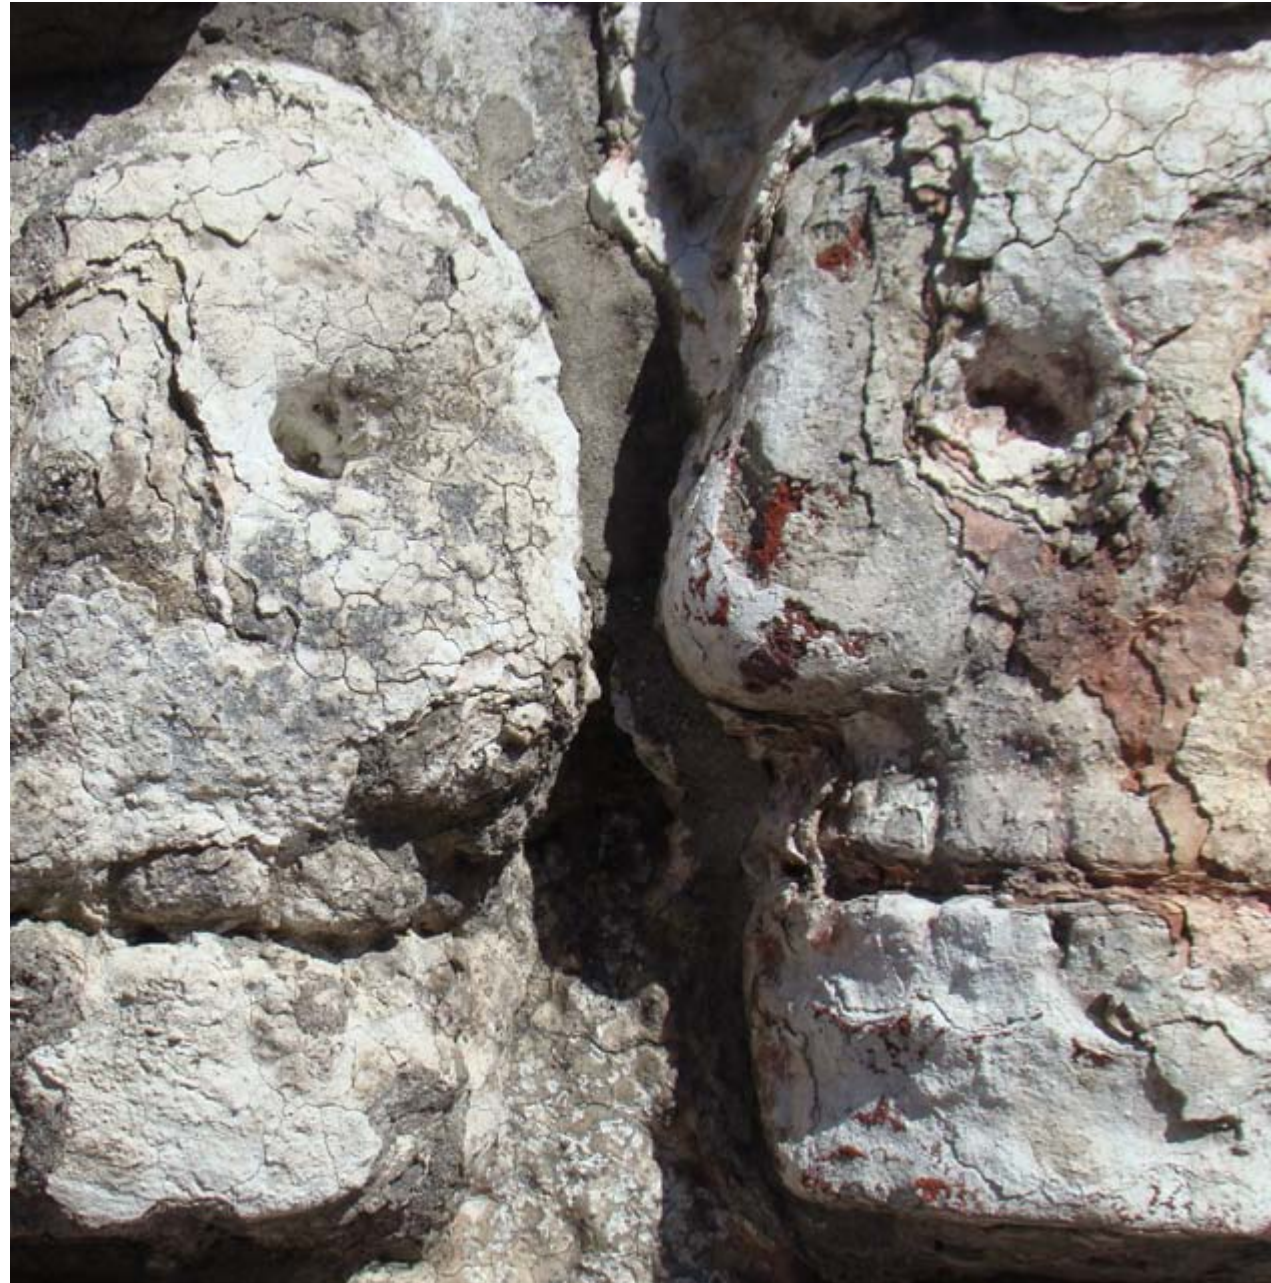
Figura 7. Exfoliación presente en los recubrimientos de cal. ▶

riales en superficie ha ocasionado una serie de problemas, como la recristalización de sales solubles al interior de los aplanados y/o los encalados, y la formación de una solución ácida que degrada los elementos constitutivos cuando éstos se combinan con la lluvia.
