Memorias del 3er Foro Académico

Tetitla: el Pórtico 25, identificación de técnica de manufactura y deterioro de un pigmento negro

3er foro
académico

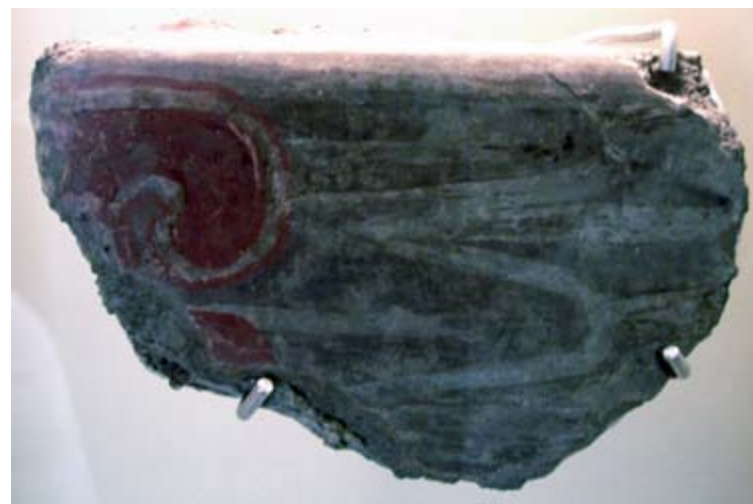
En el año 2007 se tenía la referencia de un color gris oscuro por la comparación con un fragmento aislado, ubicado en una de las salas del Museo de Pintura Mural, junto a la reproducción del Pórtico 25. En la siguiente imagen se observa el fragmento en exposición. (Fig. 2)

Fig. 2. Fragmento ubicado en el Museo de Pintura Mural, tomada por Ingrid Jiménez Cosme

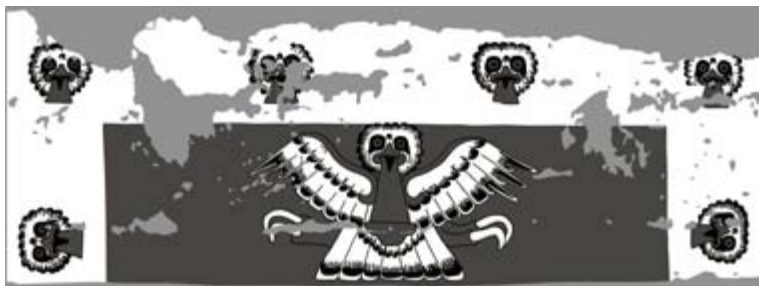
En el 2007 el proyecto de restauración de la ENCRYM realizó el registro gráfico del estado material de los murales; derivado de este trabajo se hizo evidente que existía un problema grave en la comprensión visual de la pintura mural, ya que las cabezas que rodean a las águilas centrales aparecían como elementos aislados. Sin embargo, durante la elaboración del dictamen se pudo observar que existía evidencia de trazos blancos en forma de plumas, las cuales conectan a estas cabezas en una especie de enmarcamiento o cenefa (Fig. 3). Hasta ese punto los datos no eran suficientes para comprender por qué sólo se conservaban los trazos blancos y no había huella del color negro que dibujó Séjourné en 1963, además de la confusión del pigmento azul mencionada por Miller.

Figura 3. Muro sur; dibujó: Carlos Flores Espino

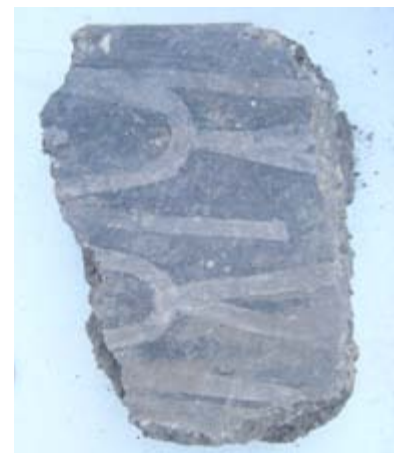
Este hallazgo permitió conocer fragmentos que habían estado ocultos durante más de 1500 años, y permanecían protegidos de diversos agentes de deterioro, los cuales conservaron una materialidad pictórica que no conocíamos, factor que permitió comparar el estado material de los fragmentos recientemente liberados y los restos de pintura mural que aún se encuentran sobre los muros, principalmente respecto del pigmento negro. (Fig. 4)

Fig. 4. Ingrid Jiménez Cosme, Fragmento hallado en el 2008, fotografía digital, julio del 2008

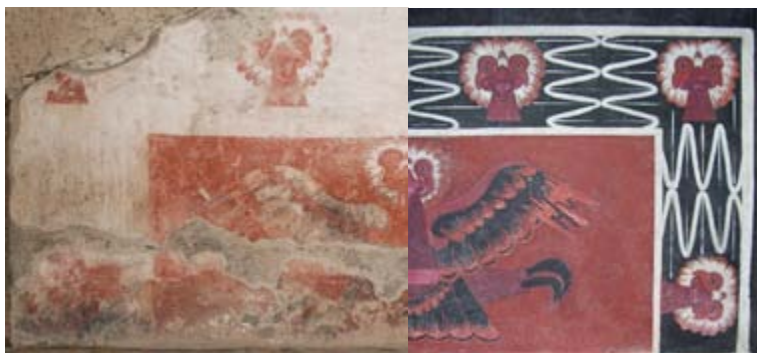
De acuerdo con los registros gráficos y fotográficos de las primeras exploraciones en 1963 y 1964, el Pórtico 25 contaba con una configuración cromática en la que predominaba, dentro de un discurso plenamente nocturno, el color negro. Sin embargo, a partir de las primeras exploraciones se activaron mecanismos de deterioro, específicamente en el pigmento negro, que en aproximadamente medio siglo han alterado los valores estéticos, iconográficos y, por lo tanto, el carácter simbólico de este espacio. (Fig. 5)

Según las observaciones in situ, la capa pictórica negra se desprendió por completo del enlucido, dejando huella de su existen-

Fig. 5. Ingrid Jiménez Cosme, Comparación entre el estado de conservación en 2007 con el modelo a escala del Museo de Murales Teotihuacanos Beatriz de la Fuente, montaje digital, julio del 2008

cia sólo a través de la textura del muro. La evaluación del estado material por medio de luz UV, así como la comparación con el registro gráfico de las primeras excavaciones, permitió reconocer los diseños desvanecidos (Fig. 6); sin embargo, el hallazgo de los fragmentos del pasillo del Pórtico 25 permiten una evaluación más certera acerca de las posibles causas de alteración del pigmento negro, pudiendo formular hipótesis relacionadas con la técnica de factura o con los materiales utilizados.

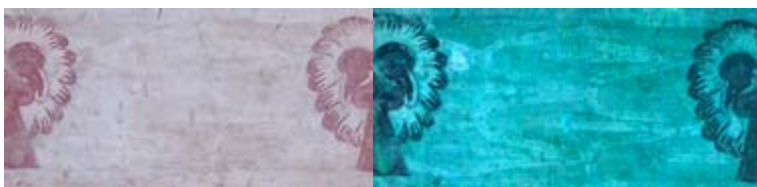
Fig. 6. Gerardo Ruiz Hellión, Detalle del muro norte con luz UV; Ingrid Jiménez Cosme, Detalle con luz natural, fotografía digital, septiembre del 2007

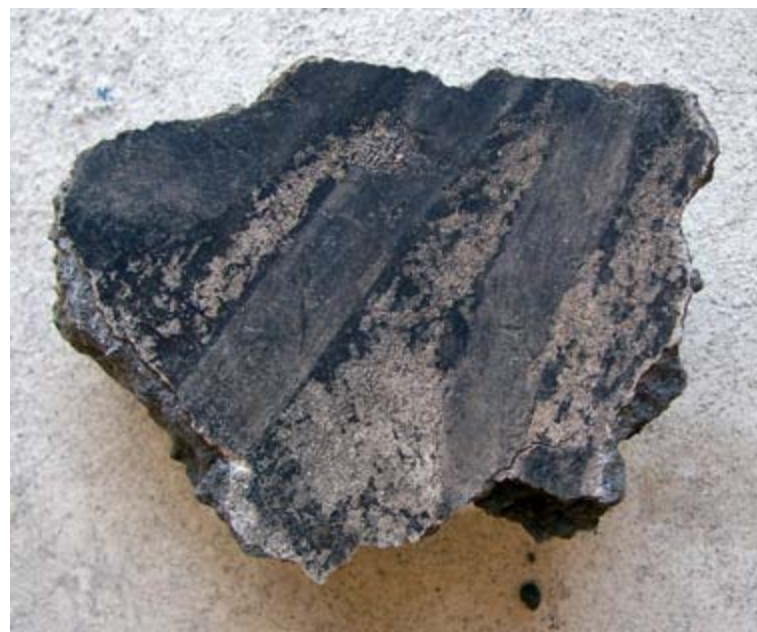
Los fragmentos presentaban un comportamiento muy singular: la capa pictórica negra se desprendía por completo del enlucido, deterioro que no corresponde con la técnica al fresco. En un corte estratigráfico es clara la separación entre capa pictórica y enlucido, ya que el pigmento formó un estrato aislado que no penetra ni cristaliza con el enlucido. (Fig. 7)

Fig. 7. Ingrid Jiménez Cosme, Fragmento hallado en el 2008 en donde se observa el desprendimiento del pigmento negro, fotografía digital, julio del 2008

1. El desprendimiento del estrato negro pudiera asociarse al uso de un aglutinante; sin embargo, la caracterización por EDS mostró un alto contenido de calcio; considerando la saturación del negro de ocote, los elementos identificados en el MEB y los resultados con la técnica de pintura a la cal en las probetas es posible que el estrato negro de las águilas fuera realizado usando pintura a la cal, aunque no se descarta el uso de un aditivo o aglutinante orgánico. Por lo tanto, la pérdida de capa pictórica se debe en parte a la técnica de factura.

6. Siguiendo con las observaciones sobre la pintura in situ, es evidente que las únicas zonas bruñidas eran las del delineado blanco, dejando la capa pictórica negra relativamente expuesta. El estrato negro, al no estar sellado por el bruñido, permaneció con una textura porosa, susceptible a los agentes de deterioro.
