# Propuesta de conservación integral en la zona arqueológica de Tres Cerritos, Cuitzeo, estado de Michoacán

Verónica Rodríguez Manzo

Profesora de la Licenciatura en Restauración ENCRyM

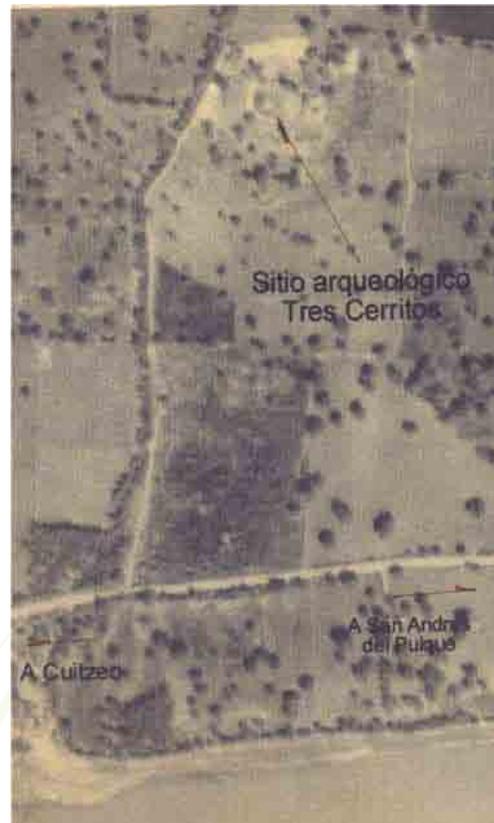
Al sitio arqueológico de Tres Cerritos se le ha clasificado como centro urbano ceremonial, que está conformado por tres estructuras principales rodeadas por plazas, adoratorios, dos áreas de cuartos y un sistema de muros de contención con una amplia escalinata. El asentamiento se localiza en una pendiente natural, por lo que el sistema de drenaje es muy importante en todo el sitio, para evitar que se inundaran las plazas. (Fotos 1 y 2)

Foto 1. Vista aérea de la zona arqueológica Tres Cerritos.

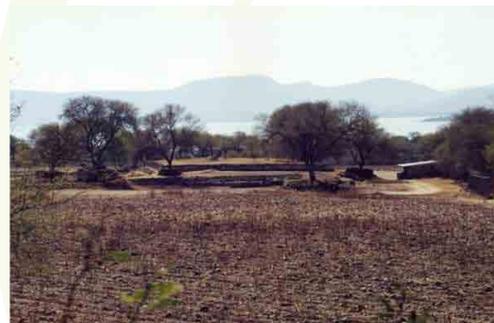
Foto 2. Vista de norte a sur de Tres Cerritos, al fondo el lago de Cuitzeo.

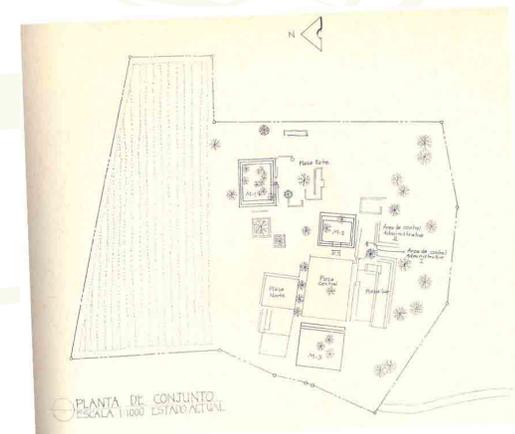
Figura 2. Planta de conjunto de la zona arqueológica de Tres Cerritos, Cuitzeo, Michoacán.

La estructura M1 está fuera del conjunto arquitectónico y se encuentra al noreste de la Plaza Central, conformado por tres plataformas rectangulares superpuestas y una escalinata flanqueada por alfardas orientada al sur, mide 26 por 30 m y altura promedio de 4 m. Mientras que las estructuras M2 y M3 se localizan al este y oeste de la Plaza Central, en cuyo centro se encuentra un adoratorio, estas dos últimas estructuras están conformadas por dos plataformas cuadrangulares y contienen una tumba cada una. La estructura M2 mide 25 por 21 m y 2.80 m de altura, mientras que la M3 mide 27 por 29 m y 3 metros de altura.

El sistema constructivo de las estructuras arquitectónicas fue muy simple ya que consta de piedras “burdas” o irregulares casi sin trabajar, unidas con lodo como aglutinante, colocando la cara más plana hacia fuera para darle al paramento exterior de los muros una apariencia más uniforme además de presentar un ligero talud y sin ningún acabado o aplanado en ellos. El cementante original de los muros era lodo, pero en la intervención arqueológica se restauró con cemento, cal y arena en una proporción de 1:2:3 colocando remetida esta argamasa entre 3 y 4

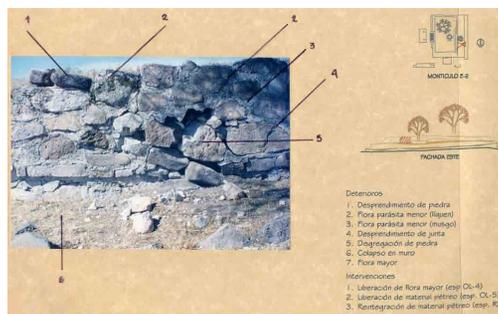
Fotos 3 y 4. Grietas y disgregación de la piedra como deterioros identificados en los muros.

+ Pérdida de geometría y hundimientos diferenciales, por los movimientos del terreno de época de lluvias contra la de secas, provocando empujes sobre los muros de contención de las estructuras e hundimientos diferenciales, lo que se expresa en presencia de grietas y fracturas en las piedras. También este fenómeno se expresa en la disgregación de la piedra por la exposición a los cambios climáticos extremos y por el tipo de piedra, que es riolita, que por sí sola presenta disgregación. (Fotos 3 y 4)

+ Consolidación de los materiales que ayuden a conservar las estructuras en mejores condiciones con empleo de materiales afines como son la cal – arena para consolidar las juntas. Asimismo para evitar los cambios bruscos de humedad y seca en los núcleos de los muros, se plantea cubrir con una capa de grama protección la parte superior de cada estructura que produzca raíces que ayuden a mantener cierta humedad en el núcleo. También se plantea la consolidación de todos aquellos desplantes que estén deteriorados ocasionados por la erosión eólica y pluvial como por el paso de la gente. Hay que realizar relleno de grietas y resane de fisuras con mezcla cal – arena, como también sellar las oquedades de acceso a las madrigueras.

+ Integración de material pétreo en el caso de la pérdida parcial de muros, escogiendo la piedra de mejor calidad del mismo sitio.

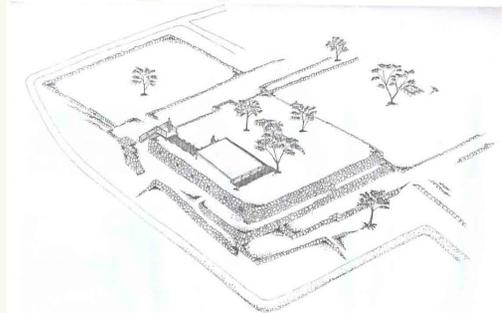
Figura 3. Propuesta apertura Tumba del M 3

Se propone abrir las tumbas y se puedan solamente observar desde la parte superior, y cubrir las con un techo que evite la entrada de agua, que no permita el acceso del público. Importante resaltar que todos los materiales nuevos, como escalinata, techumbre y cédulas, que no deben resaltar visualmente más que las propias estructuras, sino más bien se integrarán para cumplir con su función de elementos de protección para su conservación. (Figuras 3 y 4)

Se tiene como propuesta abrir la tumba al público por lo que sería necesaria la consolidación total de ésta, para darle estabilidad. Para lo cual es necesario realizar una serie de pozos de sondeo para detectarla e ir apuntalando los muros tanto del vestíbulo como de las cámaras funerarias.

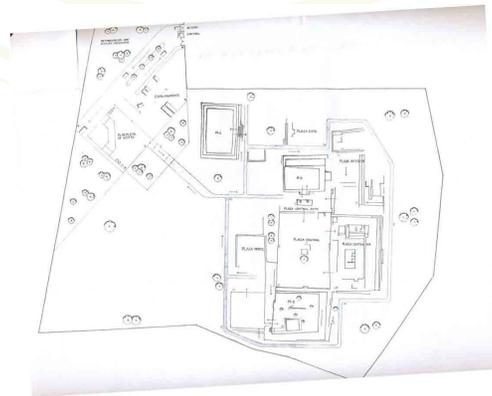
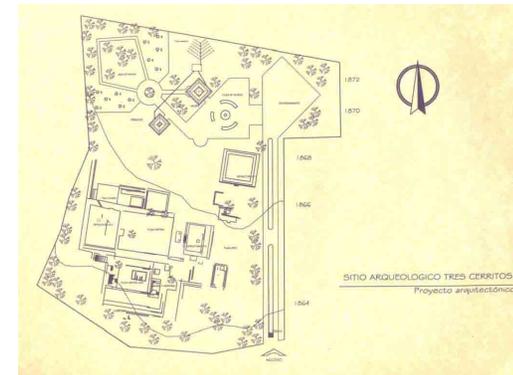
Figuras 5 y 6. Dos propuestas de conservación integral para equipar a la zona de servicios.

La propuesta es que todos los servicios se construyan dentro de un solo núcleo, al noreste de la zona arqueológica donde no hay evidencia de restos estructurales, (necesario verificar con trabajos de salvamento arqueológico). Equipar al lugar con otro acceso y caseta, estacionamiento, y construcción que albergue museo de sitio, bodega, administración, cafetería y sanitarios. Y a la zona en general con una ruta que lleve y limite al visitante el subir a las estructuras, con elementos intercalados de descanso, limpieza (basureros) e iluminación. (Figuras 5 y 6)

lorice la importancia del lugar. Con la integración de elementos nuevos para la colocación de cédulas informativas con un nuevo recorrido con un pavimento a base de grava de tezontle para que el visitante circule sin maltratar el pasto.
