Algunas consideraciones histórico-arquitectónicas acerca de la parroquia de San Juan Bautista, en Tenango del Aire, Estado de México

Areli Karenina Velázquez Espejo
Raúl Martínez Vázquez

Alumnos 2º. Semestre, Maestría en Arquitectura
con Especialidad en Restauración de Monumentos,
ENCRyM

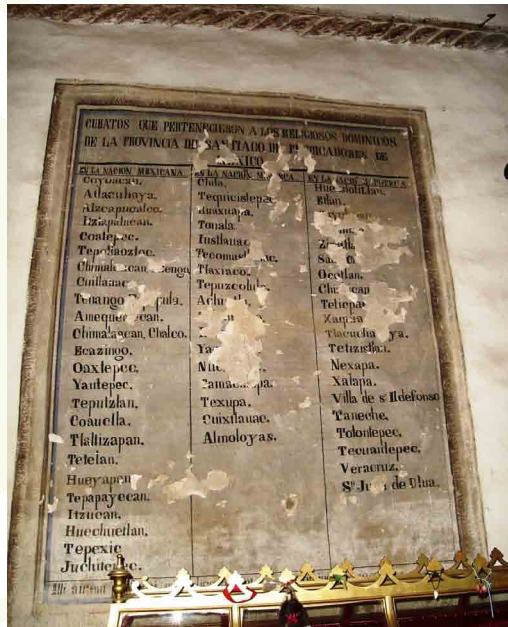
Imagen 4. Pintura mural localizada en una de las paredes del sotocoro de la iglesia, donde se enumeran las doctrinas a cargo de la orden dominica; data de 1867 (fotografía del proyecto, 2008).

Padilla [Mullen, 1975:236, 238]. Cabe mencionar que en la pared del sotocoro de la iglesia, del lado del claustro, hay una pintura mural de 1867, en donde se enlistan las casas dominicas de las naciones mexicana (Tenango se incluye en ésta), mixteca y zapoteca.

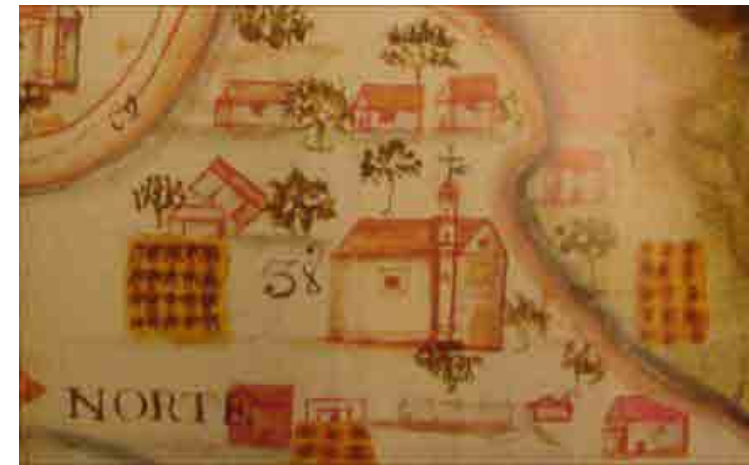
Imagen 5. El pueblo de Tenango en un plano histórico referente a la cercana hacienda de Tequimilco, que data de 1742; resalta al centro la iglesia de San Juan Bautista [AGN, Número de Catálogo 1185].

Antes de pasar a los apartados referentes a la parte arquitectónica y funcional del inmueble, no se pueden pasar por alto, algunos datos interesantes que nos proporcionan un plano histórico y dos expedientes documentales; el plano y uno de los documentos son del siglo XVIII y el otro documento es del siglo XVI. En el caso del plano, su temática central es la Hacienda de Tequimilco, la cual fue la unidad productiva más importante en la época virreinal en el entorno de Tenango; dicho plano (AGN, Número de Catálogo 1185), es del año 1742 y en él aparece el pueblo de Tenango con su respectiva iglesia, la cual presenta un techo a dos aguas y una sola torre, con la disposición similar a como se observa en la actualidad; es decir, podemos suponer que por lo menos para esa época había un techo de madera. La aseveración antes expuesta se confirma con las fuentes escritas, pues una de ellas es una licencia de 1591, concedida a los naturales de Tenango Tepopula para cortar del monte de Amecameca, doscientas vigas de madera para techar su iglesia, guardando la ordenanza [AGN, Indios, Vol. 3, Exp. 990]. En cuanto al otro testimonio escrito, este refiere a 1779 [AGN, Indiferente Virreinal, Caja 1215], es una carta en la cual las autoridades de la Audiencia solicitan al entonces Arzobispo de México, Alonso Núñez de Haro y Peralta, nombre a un encargado de la obra de composición de la iglesia, para la cual se han autorizado ocho mil pesos, los cuales se erogarán de los tributos de la jurisdicción; presumiblemente se puede suponer que esas nuevas obras a desarrollar tengan que ver con el cambio de la techumbre de madera a una de piedra y con cúpula.

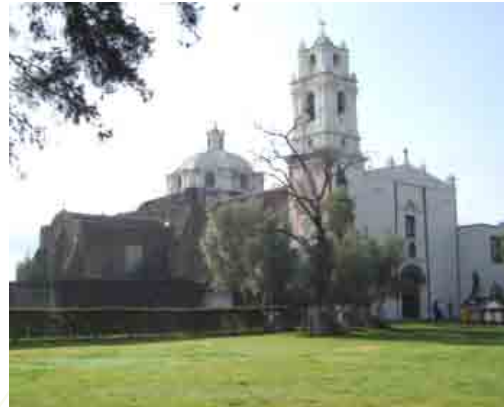
Imagen 7. Panorámica de la iglesia, en donde se puede apreciar su fachada, el campanario y la capilla lateral (fotografía del proyecto).

El templo cuenta con una portada sobria cuyo acceso central está cerrado por un arco de me-

dio punto apoyado sobre columnas mixtilíneas con fuste estriado. Sobresale de la forma total de ésta el remate superior a modo de frontón triangular con pináculos y cruz latina. Del lado izquierdo se ubica la torre del campanario, cuya planta es rectangular y cuenta con dos cuerpos rematados por un cupulín.

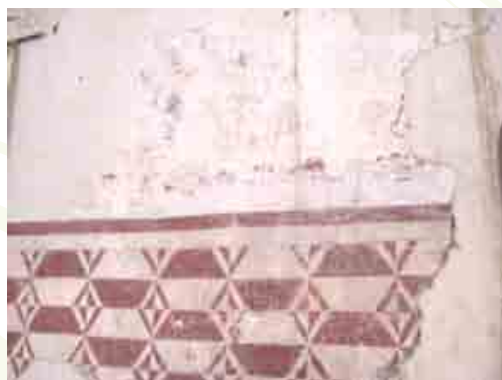
Imagen 8.

Imágenes 8 y 9. Detalles de los restos de pintura mural en el ábside, espacio que actualmente se ocupa como bodega (fotografías del proyecto).

Al fondo sobresale el ábside que hoy en día es ocupado como bodega de la sacristía; está compuesto por una habitación rectangular cubierta por una cúpula sin tambor y con linternilla, tiene dos vanos y aún conserva restos de pintura mural de los que se hablará más adelante. Esta habitación se comunica con la sacristía por una puerta, que del lado de ésta presenta un enmarcamiento ornamentado en argamasa; la sacristía a su vez tiene acceso al claustro y al presbiterio.

Dentro de la zona del ábside es urgente el tratamiento de pinturas murales localizadas en ese espacio y que se encuentran en pésimo estado de conservación; probablemente la moda actual de dejar la mampostería de muros desnuda, le produzca más problemas, al tener paso franco los rayos solares y humedad, asimismo las intervenciones para instalaciones, la suciedad y el uso de la zona (bodega) aceleran el deterioro de los elementos.

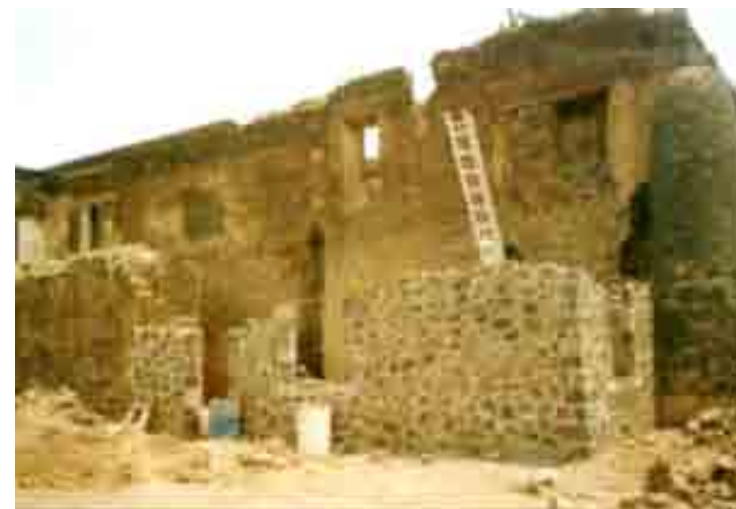
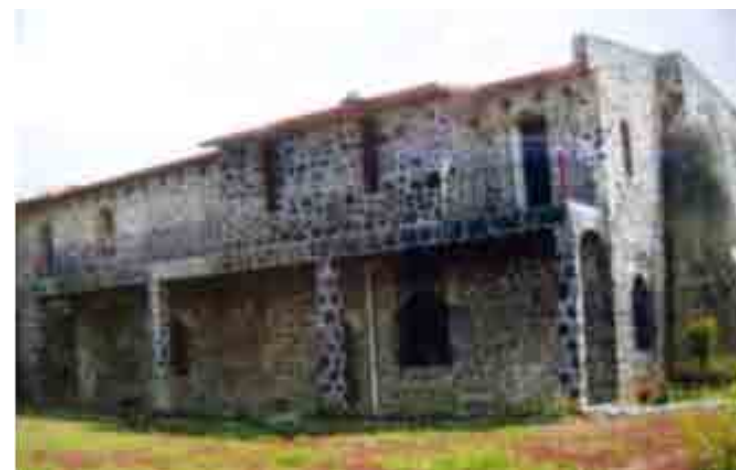
Imágenes 10 y 11. Arriba, obras en la residencia de los sacerdotes realizadas cerca de 1998 y abajo como luce en la actualidad esa parte del complejo arquitectónico.

En los trabajos que se están haciendo dentro del edificio, sobresalen varios aspectos, quizás influenciados por la falta de asesoría especializada en el ámbito de la restauración y por cuestiones monetarias, se pueden mencionar entre otros, la aplicación incorrecta de cemento en repellados de muros, caso evidente en el área del coro, y seguramente en la nave principal, cierre de vanos y resane en muros de mampostería con mortero enriquecido con cemento, lo que contrasta con el conjunto original cuyo componente esencial es la cal o en varios casos el adobe.

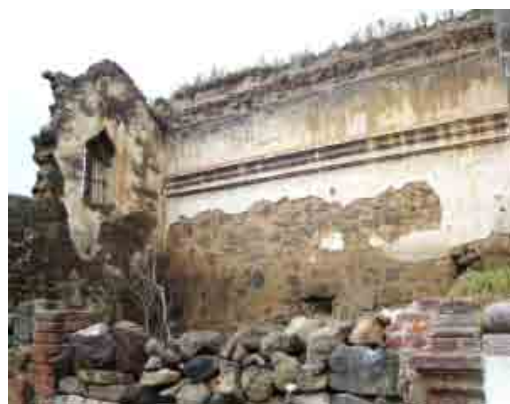
Imagen 12. Vista de la capilla funeraria en ruinas, que se ubica junto al campanario y la cual se planea restaurar para darle uso (fotografía del proyecto).

A un costado del templo, se ubica una capilla funeraria, probablemente de finales del siglo XIX; dentro de los planes a futuro en los trabajos que se realizan en el complejo arquitectónico se encuentra el buscar un proyecto para su restauración.

Otros aspectos en donde la mano del restaurador podría incidir de manera positiva sería la reorganización de los espacios así como el rescate de algunas áreas, cuya intervención iría más allá de únicamente restaurar acabados, tales como la capilla funeraria del atrio y el ábside.
