# La restauración de la pintura mural del palacio de Tetitla

Ingrid Karina Jiménez Cosme

El Proyecto de Restauración de la Pintura Mural del Conjunto Residencial Tetitla, en Teotihuacan ha abarcado diferentes temporadas, desde septiembre de 2007 hasta diciembre de 2008. Los objetivos generales han sido: la restauración de la pintura mural del Pórtico 25, pórtico 11 y pórtico 13, conocidos como Águilas Rojas, Diosas de Jade y Felinos Anaranjados, intervenidos desde septiembre de 2007; además de la elaboración del dictamen de cuatro nuevos frentes de trabajo: Caballero Jaguar frente a Templo, Vírgulas con conchas en cuarto 18 y cuarto 18 b, Zopilotes con conchas, y Buzos.

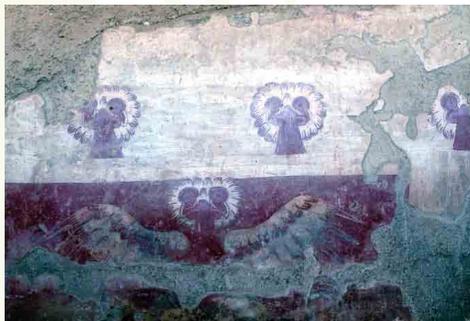
Ilustración 1. Antes de proceso, tomada por Gerardo Ruiz Hellión.

En septiembre de 2007, al inicio del proyecto, solo se apreciaba este elemento compositivo con el uso de luz UV, con luz natural sólo era visible un cambio en la textura del aplanado. Iconográficamente se han hecho interpretaciones de los animales plasmados en el pórtico 25, inmersos en un fondo oscuro, como referencia de un discurso nocturno. En el momento en el que el pigmento negro se desprende del enlucido se modifica por completo la esencia cromática del espacio, al ser sustituido por un resplandeciente color blanco, proveniente de la cal del enlucido base.

Una vez evaluadas las fuentes de información se decidió recuperar parte del dramatismo y oscuridad del fondo negro por medio de la reintegración cromática. Se eligió el sistema operativo llamado rigattino, siguiendo las líneas blancas del plumaje, reponiendo planos de color gris sólo en aquellas zonas en donde el cambio de textura indicara la pérdida del pigmento original. En este caso no se podría llegar a la restitución total del color negro ya que implicaría una falsificación histórica, suprimiendo la huella del tiempo sobre nuestro ob-

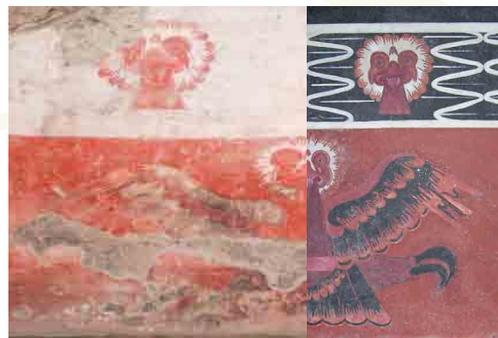
Ilustración 2. Comparación entre el estado de conservación al inicio de la intervención y el modelo a escala del Museo de la Pintura Mural.

Afortunadamente ninguno de estos problemas de humedad había afectado directamente a la pintura mural, no existían ciclos salinos activos o problemas de oquedades en muros, los principales efectos de deterioro estaban relacionados con el envejecimiento del polímero sintético de la intervención anterior, su oxidación y amarillamiento estaba alterando la composición cromática, y la acumulación de polvo en combinación con pequeños faltantes, grietas y abrasiones daban como resultado la reducción de lectura visual de la pintura mural. En el caso de las águilas rojas o pórtico 25 se observaba un deterioro específico, relacionado con la técnica de factura: la pérdida total de pigmento negro.

Analizando la técnica de manufactura y la composición de materiales constitutivos se puede inferir que la naturaleza cúbica de los cristales de carbón del negro de humo, no permitió que se bruñera por completo la pintura por tratarse de un pigmento poco compatible con las arcillas de las cargas, típicas de la técnica de factura teotihuacana. Por lo tanto es factible que se haya empleado un aglutinante orgánico, que al haberse liberado del contexto de enterramiento sufrió un acelerado proceso de deterioro. Las hipótesis pueden ser infinitas, sin embargo los fragmentos encontrados durante la remoción del resane de

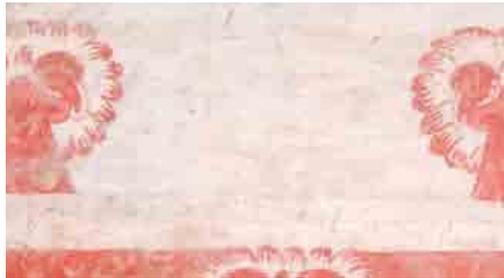
El nivel de reintegración cromática logrado a partir de grises nos ayuda a emular la configuración espacial a través del rescate de valores cromáticos, sin negar la transformación material; íntimamente relacionada con los valores tecnológicos de la factura original. Ya que “rechazar la interpretación crítica con el pretexto de que comporta una parte de hipótesis o de subjetividad no significa llevar el problema a una formulación científica objetiva, sino eludir el problema en provecho de una objetividad ilusoria que ignora la realidad estética e histórica de la obra de arte y la sustituye con la realidad puramente física de la materia.”<sup>7</sup>

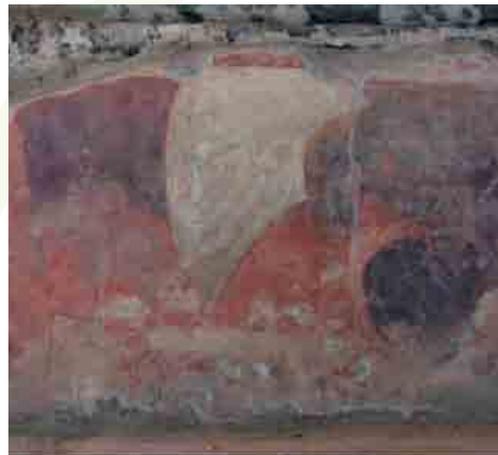
Ilustración 4. Fotografía de inicio de proceso, Muro Norte, tomada por Gerardo Ruiz Hellion.

En el pórtico 13, en donde se encuentran los felinos anaranjados se redujo el polímero sintético oxidado, no fue posible la eliminación total ya

que éste había penetrado en algunas zonas donde la capa pictórica era pulverulenta. En el caso especial del muro norte la cara del felino estaba cubierta por una capa muy compacta de sales, de un ciclo salino inactivo; sin embargo este deterioro estaba mutilando la figura principal del panel. Finalmente, después de una limpieza crítica y cuidadosa se pudieron rescatar restos de capa pictórica, que posteriormente fueron empleados como punto de partida en la restitución del rostro del jaguar, complementándolo con la información obtenida a partir de los registros fotográficos y el análisis visual del resto del conjunto, que está conformado por una serie de elementos repetitivos desplegados en torno a un eje simétrico que se origina en el vano central del pórtico.

La reintegración del conjunto estuvo en función de suprimir pequeñas lagunas y efectos de abrasión, buscando una saturación homogénea, que permitiera distinguir planos, formas y colores. Los materiales empleados fueron pigmentos minerales y acuarela, reforzados con Funori, que
