**ANÁLISIS MICROSCÓPICO Y ESPECTROSCÓPICO  
DEL ESTUCO  
POLICROMADO DE LOS  
MASCARONES DE LA ANTIGUA  
CIUDAD • MAYA**

Y. Espinosa-Morales,<sup>2</sup> J. Reyes, <sup>3</sup> D. Arano, <sup>4</sup>J. L. Rubalcava, <sup>5</sup> P. Bartolo-Pérez

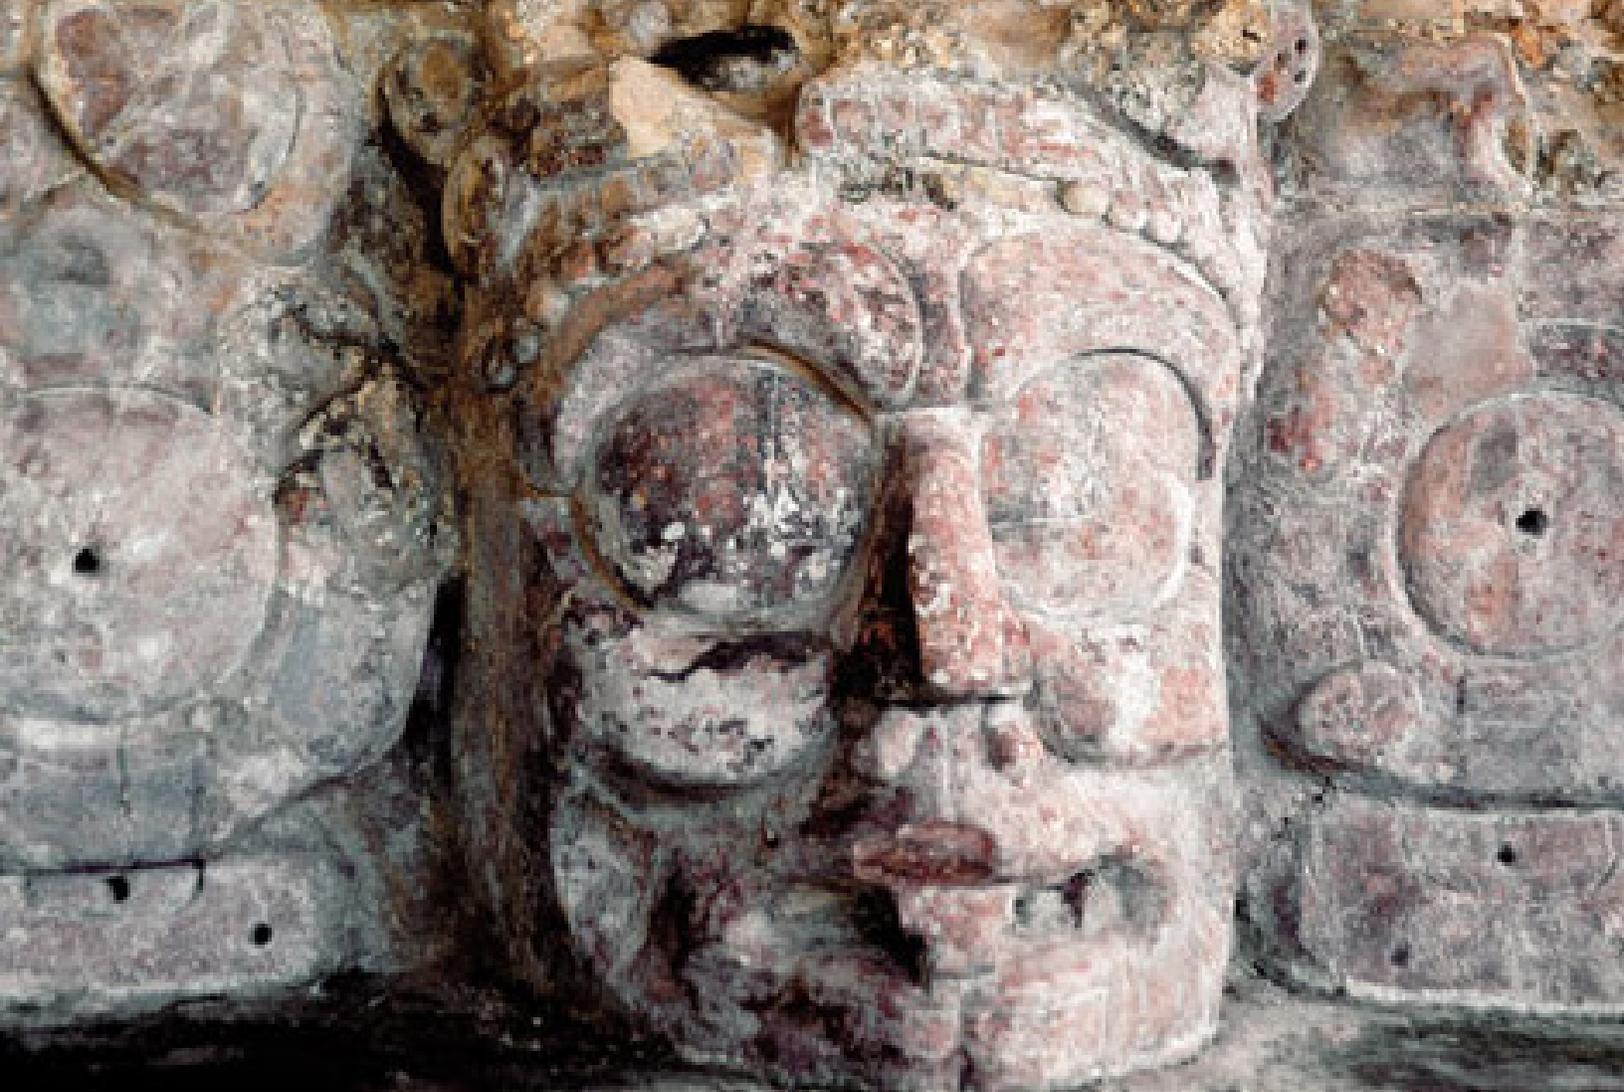
Figura 1.- Estratos de los mascarones de estuco policromado de Edzná. Se pueden apreciar las diferencias estructurales entre capa pictórica (A), elucido (B) y estuco (C).

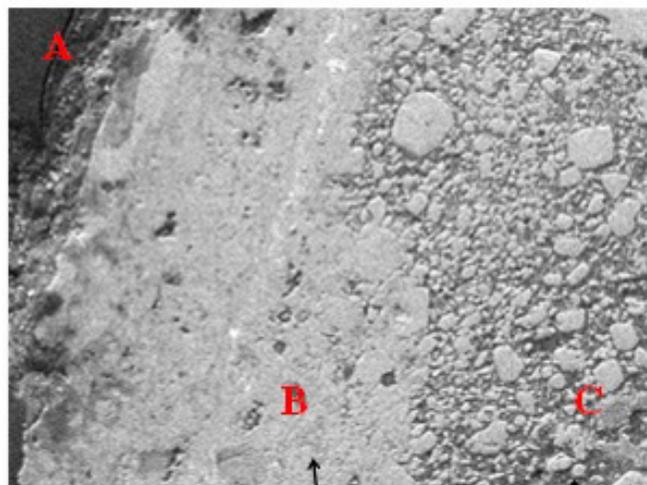
Figura 1.- Estratos de los mascarones de estuco policromado de Edzná

Se retiraron fragmentos de aproximadamente 0.5 mm<sup>2</sup> conteniendo capa pictórica y soporte de estuco de los mascarones, 12 del edificio de los Cinco Pisos y tres de la estructura 414 (Tabla 1). Los fragmentos fueron preparados en secciones transversales y observados en secciones transversales en un microscopio petrográfico con una magnificación de 5x.

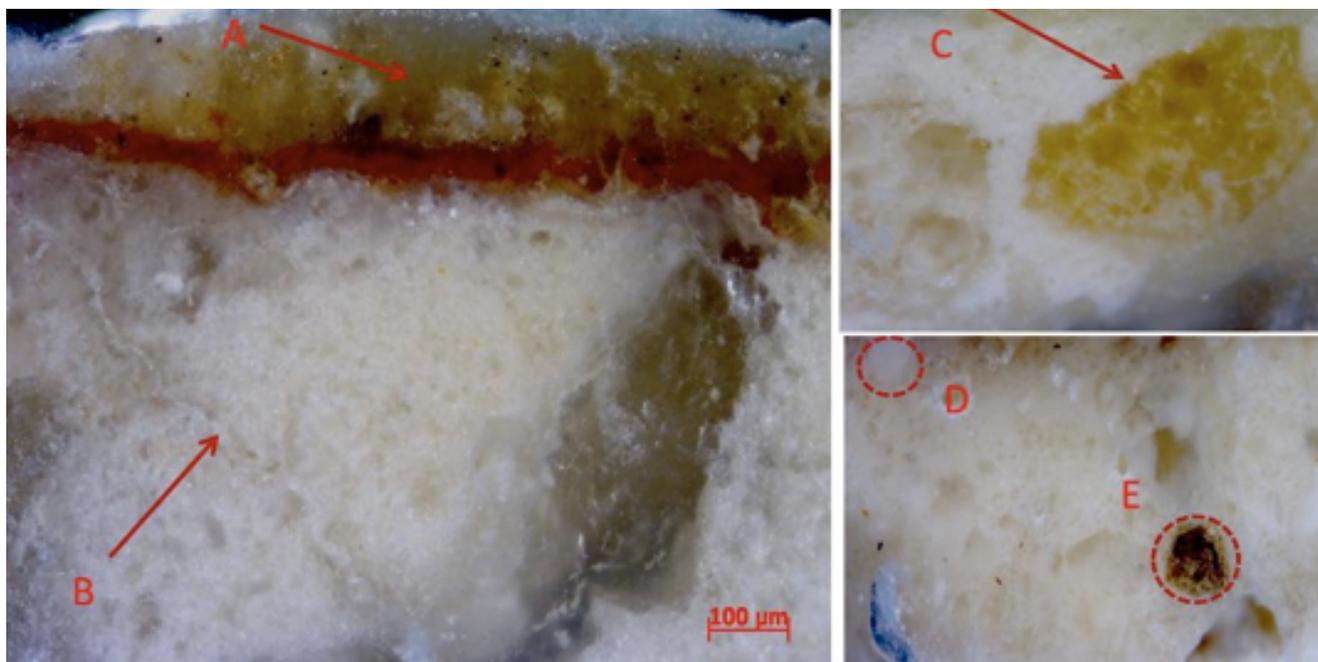
Figura 2.- A) sales cristalizadas, B) microfisura, C) carga con impureza de silicio, D) cargas de sascab, E) carga con impureza de silicio.

Durante el estudio se observó que la base de preparación de los mascarones, era un sustrato de estuco modelado a base de cal y sascab que incluían cargas que variaban en tamaño y coloración formadas principalmente por arenas de sascab, compuestas por un agregado fino de cristales de calcita y fragmentos de roca caliza con tonalidades blanquecina, rojiza o café dependiendo de sus impurezas, así como también arenas de sílice y arcillas de característico color ambarino. Sobre él se colocó un acabado de enlucido, que actuaba como soporte sobre el cual, finalmente colocaban la capa pictórica (Figura 1). En algunas ocasiones se observaron estratos de sales cristalizadas formadas como consecuencia del deterioro sufrido por el material a lo largo del tiempo (Figura 2).

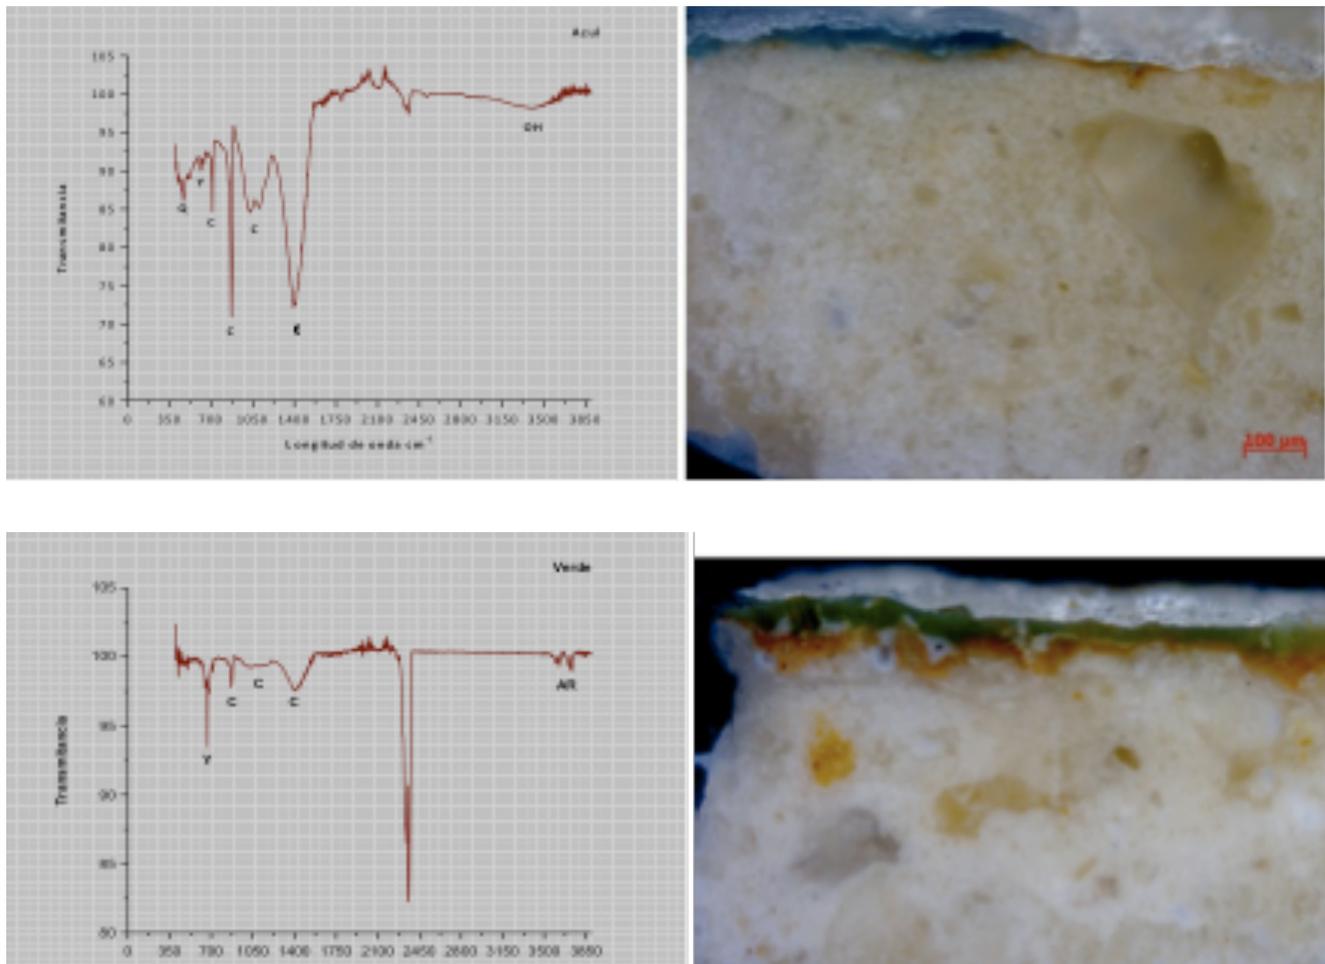
Figura 3.- Espectros FT-IR de los colores Azul (A) y Verde (B). Q: cuarzo, C: calcita, Y: yeso, AR: arcillas

Figura 31.- Espectros FT-IR de los colores Azul (a) y Verde (b). Q: cuarzo, C: calcita, Y: yeso, AR: arcillas

La Figura 3, muestra los espectros FT-IR de los colores azul y verde. De acuerdo a los resultados, no fue posible asociar frecuencias de vibración que correspondieran a fuentes orgánicas de azul y verde como índigo (empleado en otras regiones del área maya), probablemente enmascarado por la fuerte señal de calcita (714-1420 cm<sup>-1</sup>), aunque en el color verde se observaron picos de absorción entre 3000 y 4000 cm<sup>-1</sup> que fueron asociados a materiales de origen arcilloso como la palirgoskita [1], Así mismo se observaron

frecuencias de vibración características de yeso (610, 671, 680 cm<sup>-1</sup>) y cuarzo (714-1420 cm<sup>-1</sup>).
