# NUEVA VISITA A CHELEMÍ, CAMPECHE

Antonio Benavides Castillo

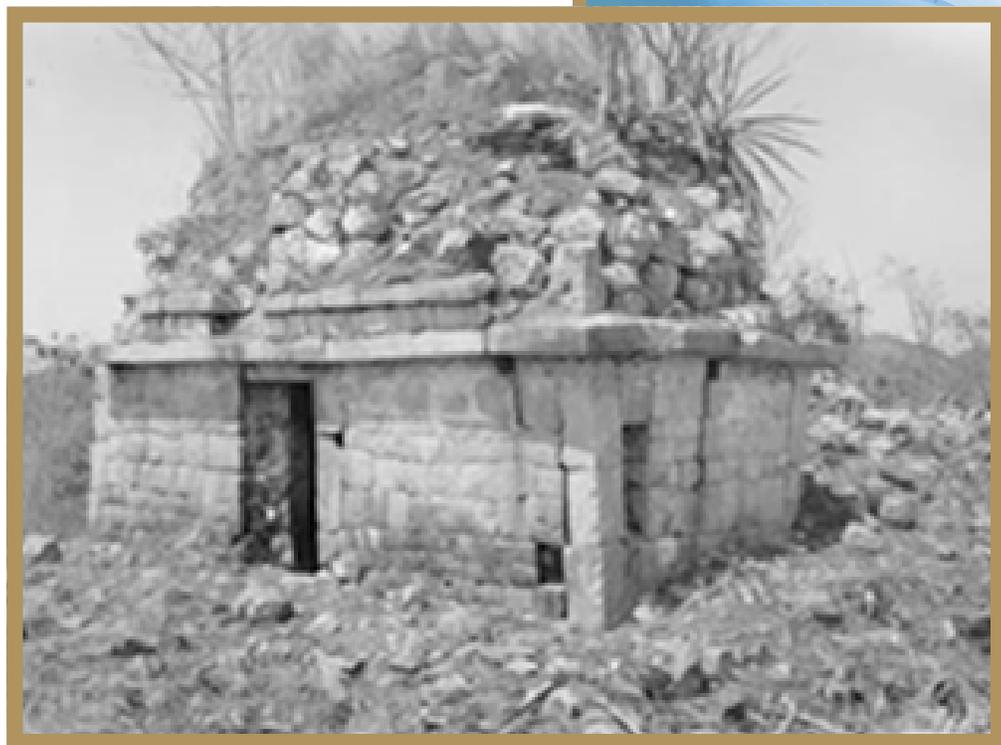
*Edificio de las Pinturas visto desde el sureste por Pollock en los 1930s.*

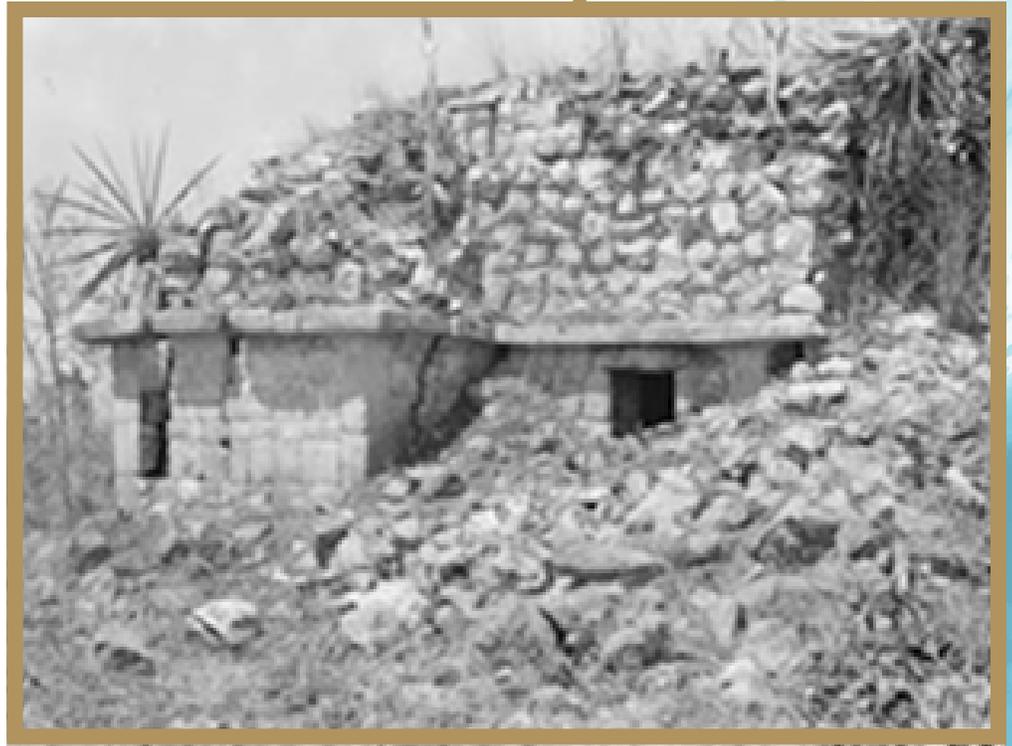
*Edificio de las Pinturas visto desde el este por Pollock en los 1930s.*

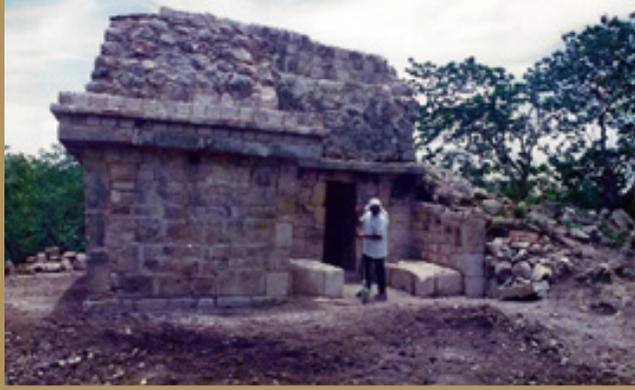
*Edificio de las Pinturas en 1997 y tras su consolidación.*

La primera intervención de la arquitectura en pie tuvo lugar en 1997 (Benavides 1998), tiempo en el que la comunidad cercana de Dzotchéh había logrado cercar con alambre de púas una hectárea alrededor del edificio prehispánico. Por parte del INAH contratamos a personal de Dzotchéh y de Cumpich para retirar la vegetación, y consolidar y restaurar el inmueble. Los trabajos se efectuaron con argamasas de cemento (en proporción de un 15% agregado a la mezcla de cal y sascab).

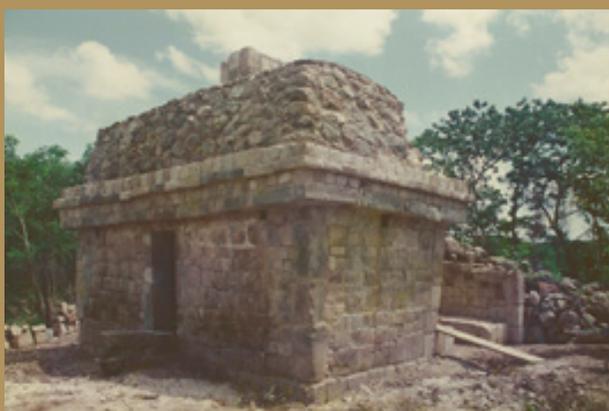
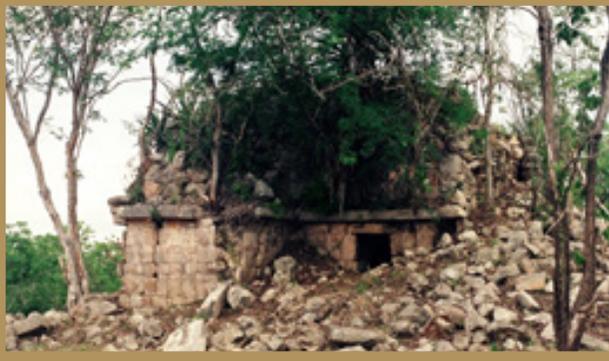
La única construcción en pie de Chelemí originalmente tuvo tres aposentos; uno central mirando al oriente y otras dos habitaciones a sus costados y transversalmente dispuestas, cada una con acceso independiente. La habitación del lado norte colapsó desde tiempos previos a la visita de Pollock y muy posiblemente tenía entrada por el norte. En el espacio no techado frente al cuarto central existen dos banquetas bajas y sobre el muro oriente de ese aposento se erigía una crestería de la que solo queda la base.

*Edificio de las Pinturas en 1997 y tras su consolidación.*

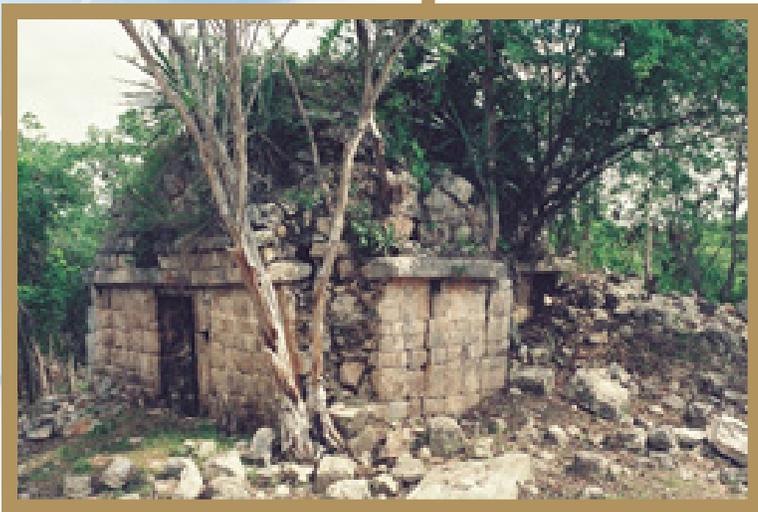
*Edificio de las Pinturas en 1997 y tras su consolidación.*

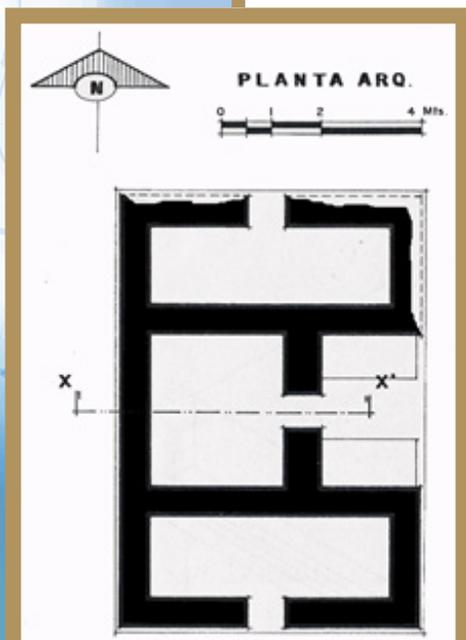
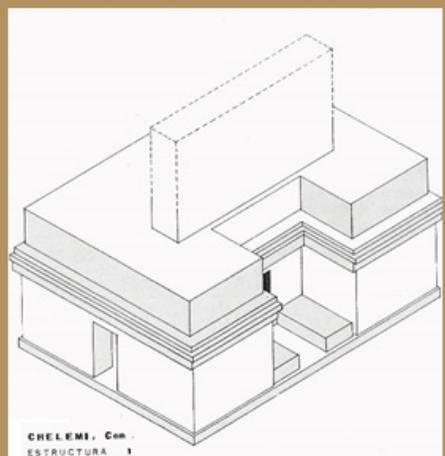
*Planta de la estructura 1 o Edificio de las Pinturas y dibujo reconstructivo.*

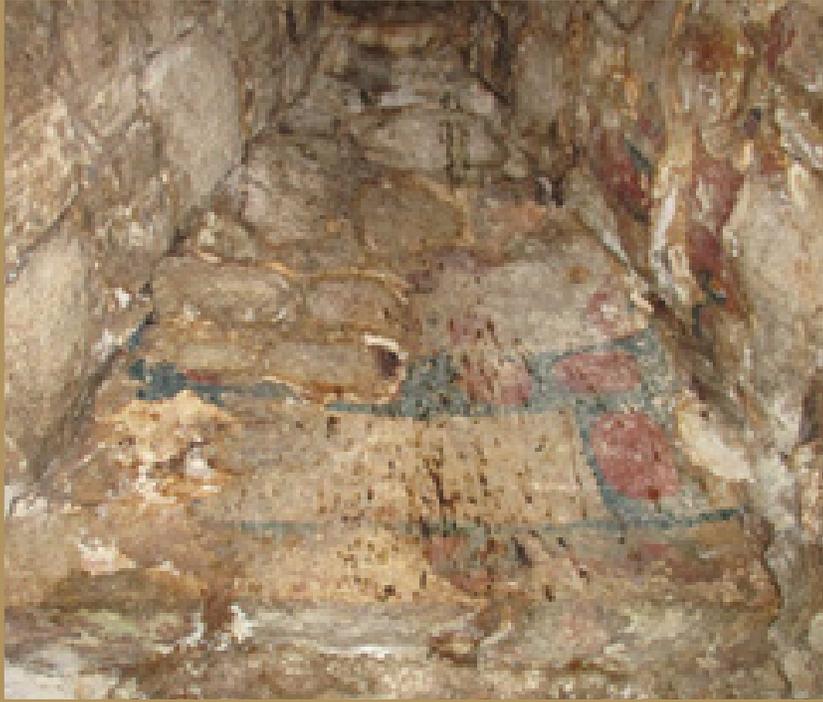
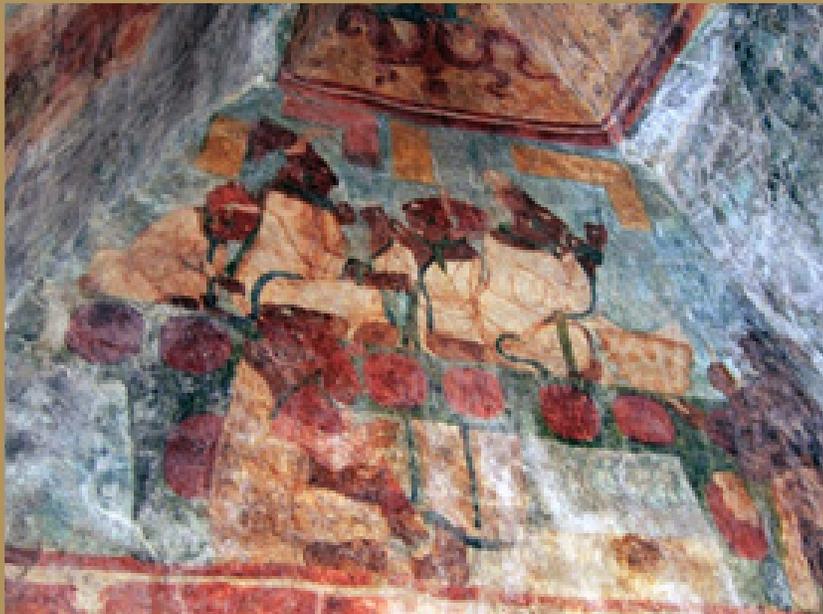
Por lo que respecta a vestigios de pintura mural, en 1997 los detectamos dentro de los aposentos central y sur. En el cuarto central había trazos de color rojo bajo la línea del sofito en algunos sectores. A su vez, en la pared poniente del cuarto sur, sobre el intradós, podía verse la representación de una banqueta o trono en color azul con círculos rojos.

*Vestigios de pintura mostrando un trono azul con círculos rojos (lado oeste del cuarto sur en Chelemí). En la parte inferior, el comparativo de Bonampak ([www.latinamericanstudies.org](http://www.latinamericanstudies.org)).*

En 2019 las pinturas se han perdido parcialmente y es deseable, en breve, el trabajo de restauradores para limpiar y estabilizar los trazos pictóricos. La visita a Chelemí ahora tuvo como principal propósito sellar los accesos para evitar el ingreso de aves, murciélagos e iguanas a fin de proteger la evidencia aún existente de pintura mural.

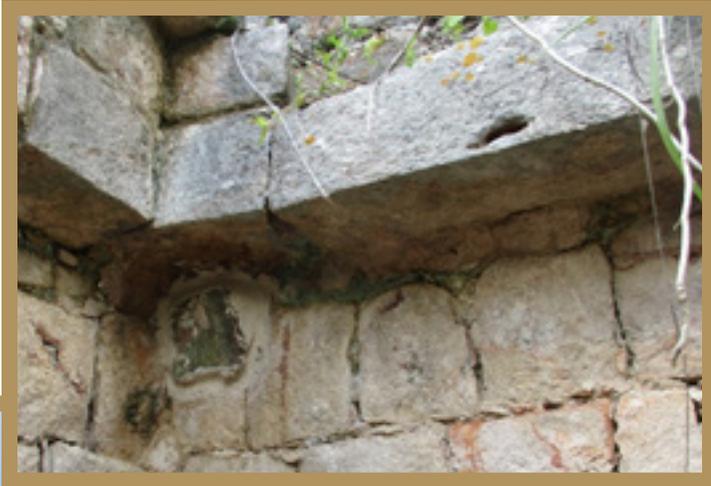
*Protección de malla de alambre en el acceso al cuarto sur y sellamiento de una ventanilla en el aposento central.*

En las entradas a los cuartos central y sur se colocaron marcos de madera con malla de alambre y la unión con jambas y dinteles fue cubierta con argamasa de cal. De manera similar, las pequeñas ventanas cuadrangulares de ambas habitaciones fueron tapiadas con sillares también cubiertos de la misma argamasa.

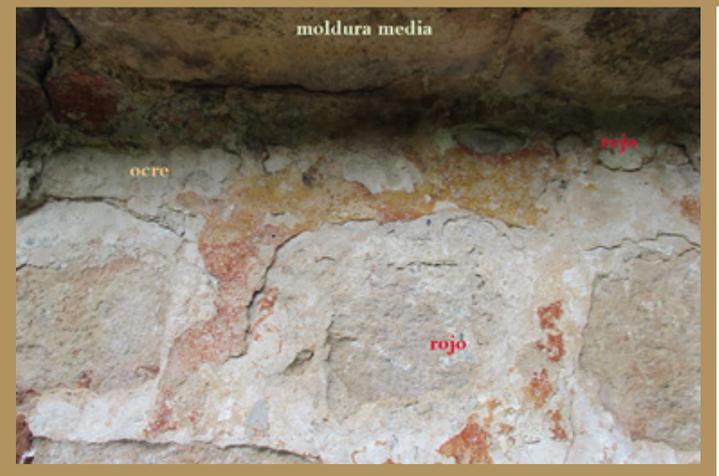
En el exterior del edificio de Chelemí también existe pintura bajo la línea marcada por la moldura media; hay una franja roja de unos 8 cm de ancho; luego hay restos de color amarillo/ocre (unos 15 cm de ancho) y abajo trazos nuevamente de color rojo. Estos vestigios aún son visibles en los lados oriente, sur y poniente del inmueble.

*Vestigios de color (ocre y rojo) en el lado sur del edificio.*

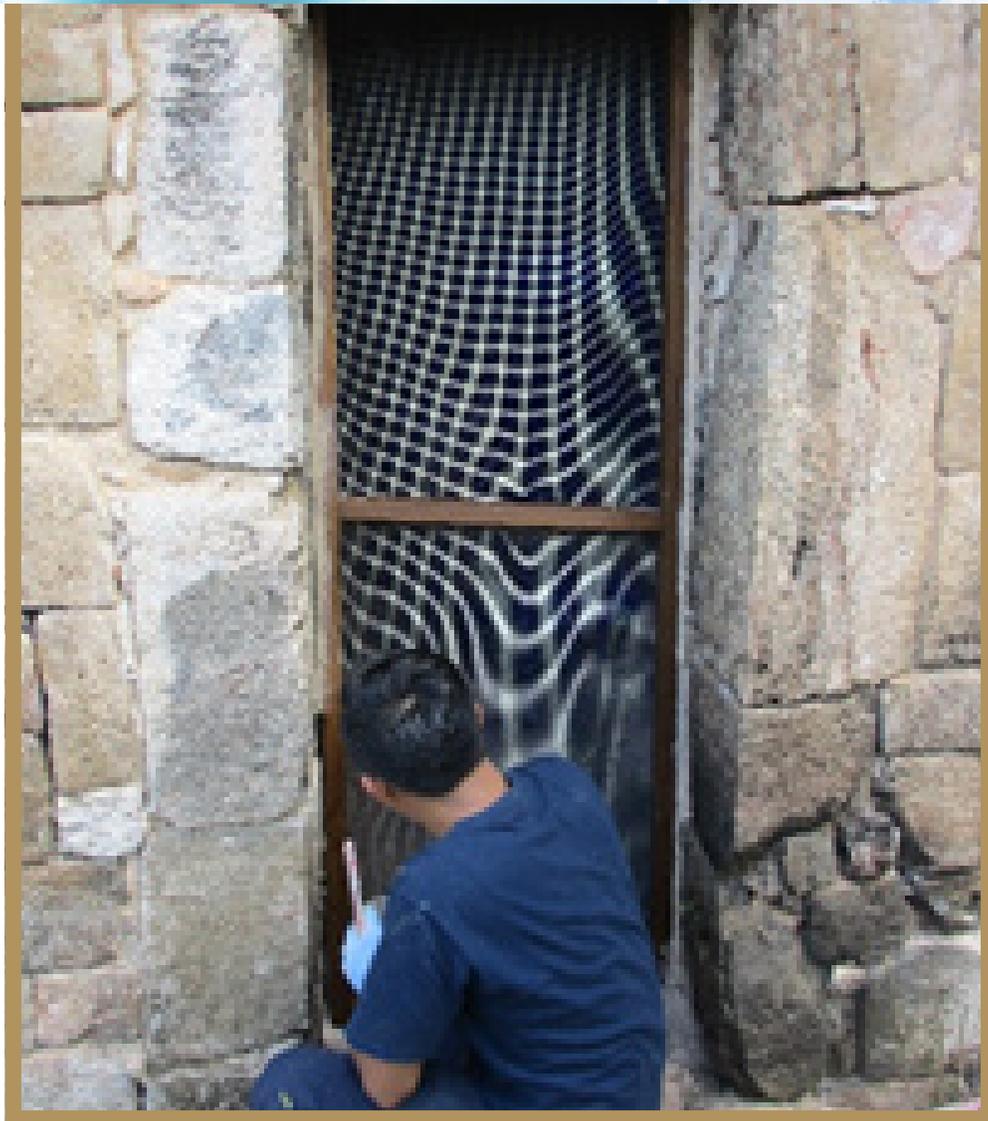
*Protección de malla de alambre en el acceso al cuarto sur y sellamiento de una ventanilla en el aposento central.*
