La casa morisca, referente arquitectónico

Yoly Palomo Carillo
Rodolfo Canto Carrillo
Rafael Burgos Villanueva

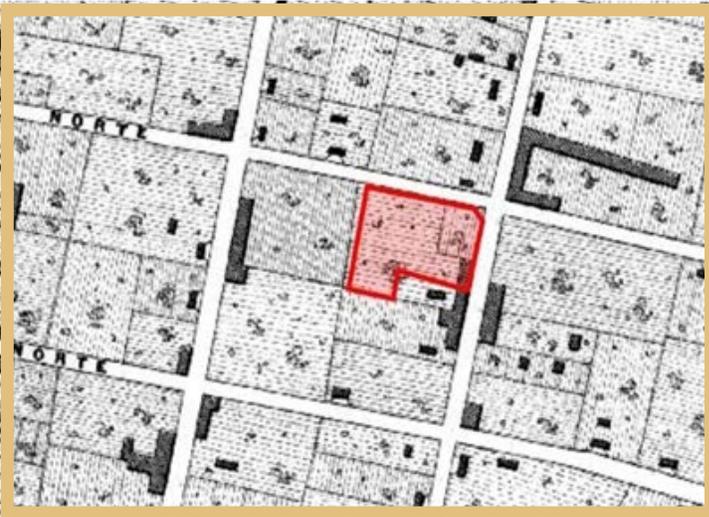
Ubicación del predio en el plano de 1865. Tomado del Plano Topográfico de la Ciudad de Mérida. Levantado con arreglo a las instrucciones del Exmo. Sr. Comisario Imperial de la Península de Yucatán Jose Salazar Ilarregui, por los Ingenieros de la Comisión Científica: Mauricio Von Hippel, Carlos Ramiro, Francisco De P. Beltran y Carlos Moya, bajo la dirección del Jefe de la Sección topográfica Agustín Díaz. 1864-65.

El dato histórico más antiguo que se relaciona al predio No. 451, es la ubicación del espacio que este ocupa en el plano elaborado por el comisario imperial José Salazar Ilarregui de 1864–1865 en el que se observa el espacio vacío de un solar a las afueras de la antigua ciudad de Mérida.

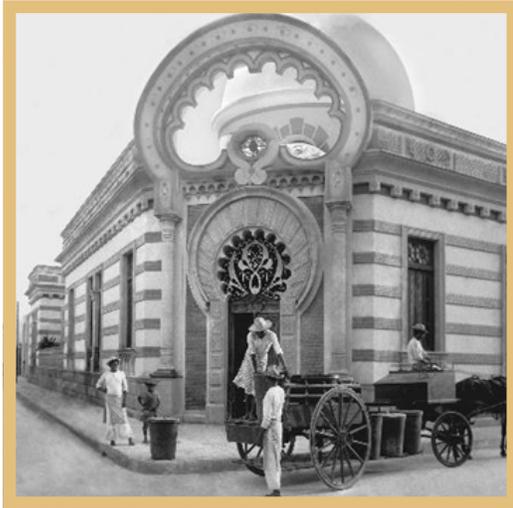
Fachada de la casa morisca. Principios S. XX. Tomado de Rodríguez y Tovalín 2017.

mencionadas y está decorada con un doble arco de herradura y un acceso en chaflán.

El arco mayor se encuentra sostenido por esbeltas columnas palmiformes. Inmediatamente después se accede a un vestíbulo que da paso a un salón de planta octogonal en el cual resalta una cúpula en la parte superior. Los lados de este salón son puertas que dan acceso a los cuartos, pasillos y un patio interior (Abimeri 1986, Casares 2004). En el exterior destaca la decoración superpuesta de motivos geométricos.

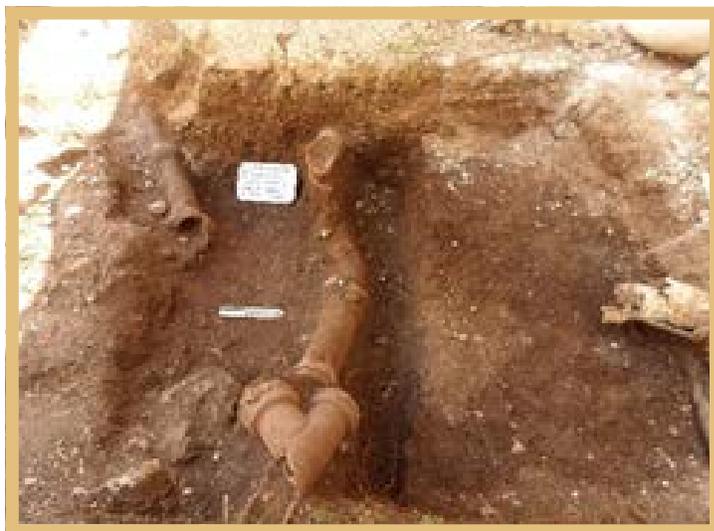
Cuadro R10. Tubos de barro.

se a los recursos tecnológicos de la época, tal es el caso de cómo se adecuaron los espacios para las instalaciones hidráulicas empleando tubos de barro vidriado que podrían corresponder a la misma época de la construcción de la casa estilo "morisco" en 1909, y que proceden de la ciudad de Aubagne, distrito de Marsella, Francia, de acuerdo con las marcas de fabricación encontradas en ellas.

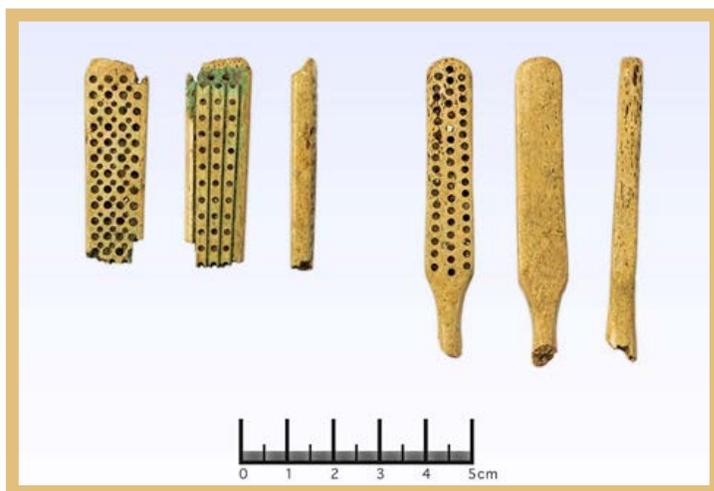
Artefactos elaborados en hueso procedentes del Patio 1 de "Casa Morisca". a) Fragmento cepillo para cabello con doble vista. b) Fragmento cepillo dental.

Como parte del análisis de estos elementos se localizó un cepillo dental, así como un cepillo para cabello elaborados en hueso, muy posiblemente un bovino, sin embargo, es aventurado indicar el lugar de manufactura de las piezas.
