# INSTITUTO NACIONAL DE ANTROPOLOGÍA E HISTORIA

# Hacer voz

BOLETÍN SEMESTRAL

Boletín de la CNCPC: Fototeca, Archivo y Biblioteca  
Junio 2015 - No. 3

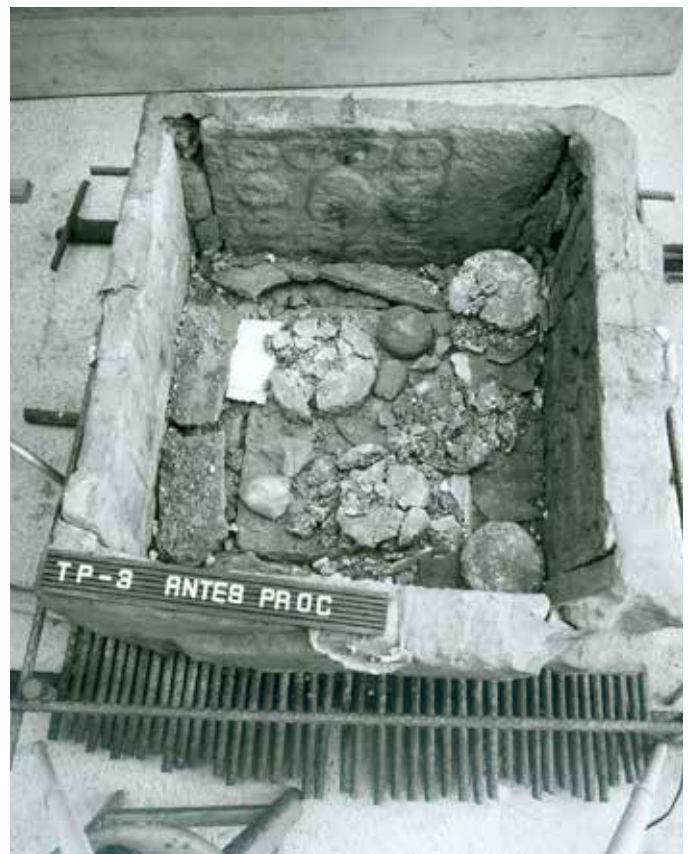
► Fig. 13 Caja de piedra antes de la restauración, Taller de Piedra. CALLE\_DE JOSÉ\_MA.\_IZAZAGA\_Y\_PINO\_SUÁREZ\_D.F. XCIII-A-20-3-1. Claudio Sandoval. Fototeca CNCPC |© INAH, 1974.

Cuando los especialistas del INAH rescataron la ofrenda durante febrero de 1970, y de acuerdo con los datos al reverso de las fotografías que se tomaron en ese momento, podemos señalar que la caja presentaba varios daños tales como la fragmentación del estuco de recubrimiento y faltantes en el material de las esquinas que originalmente mantenían unidas las cuatro paredes de la caja. Las lajas labradas que formaban estas cuatro paredes presentaban, además, sales (carbonatos de acuerdo con la información del reverso) cubriéndolo la superficie.

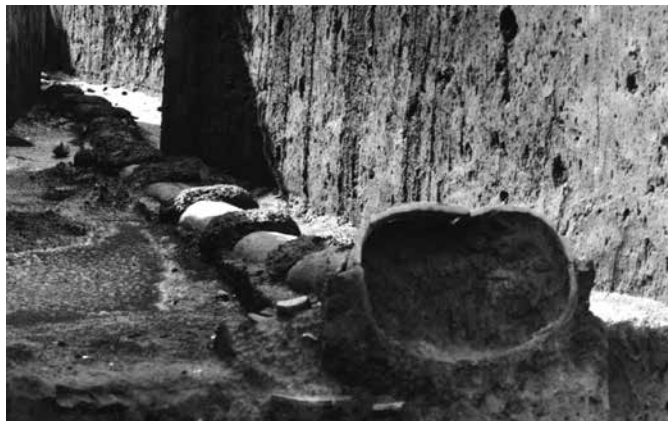
► Fig. 1 Tubería prehispánica de barro. ZAPOTAL\_VERACRUZ. LIV-19-4-4. J. Padilla. Fototeca CNCPC |© INAH, 1975.

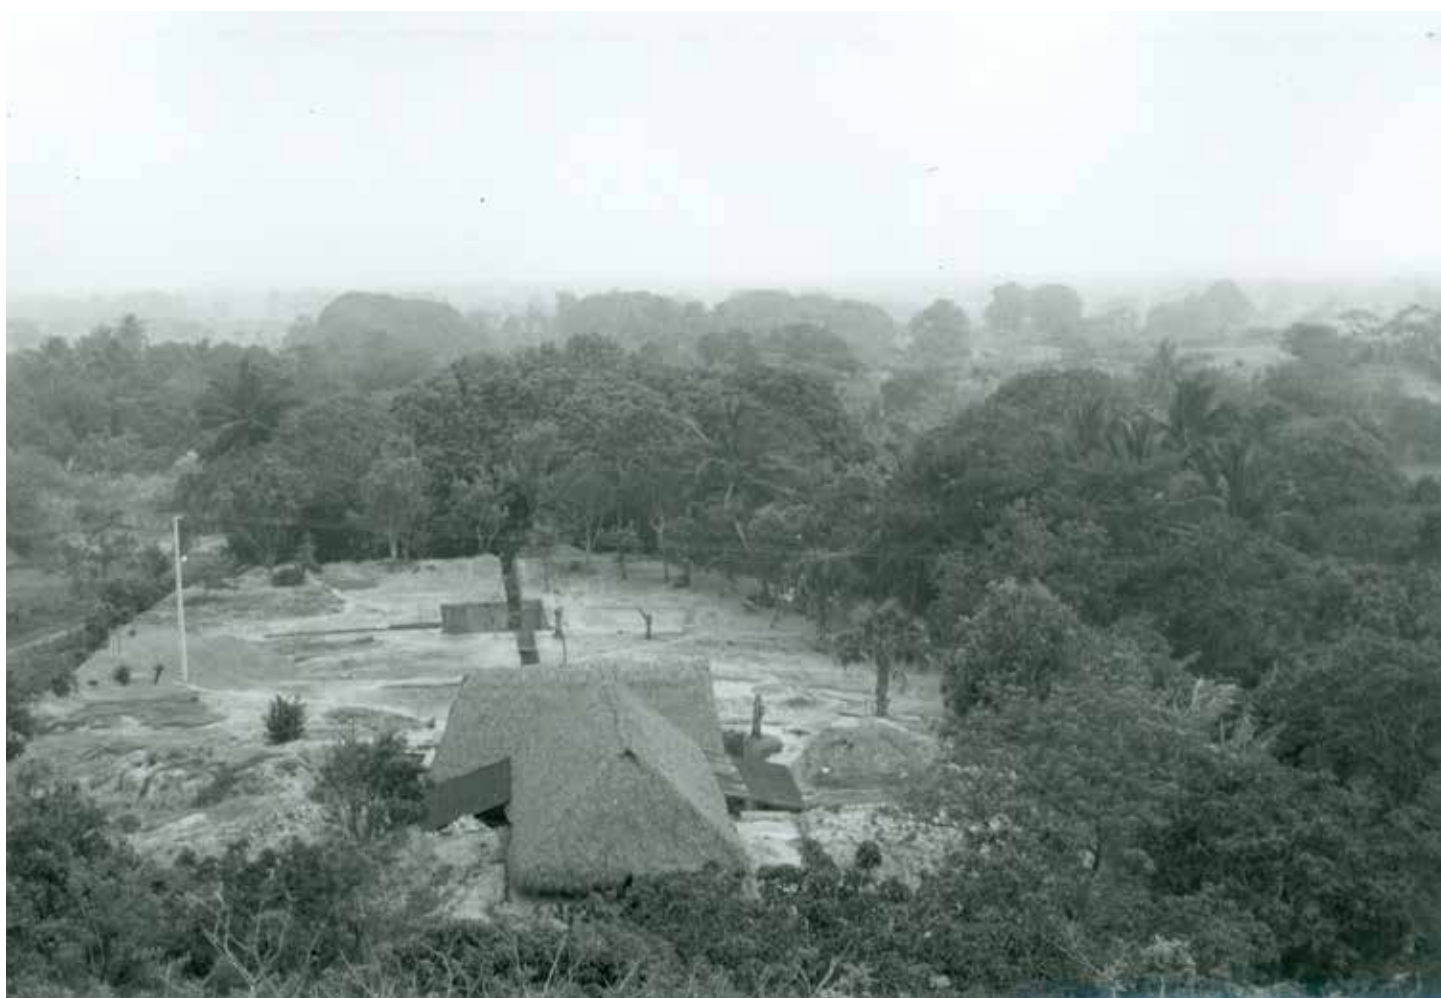
► Fig. 2 Vista general de la zona desde el cerro de la "Gallina". ZAPOTAL\_AD\_1\_VERACRUZ. LIII-3-6-2. Sergio Montero. Fototeca CNCPC |© INAH, 1974. Se observa la trinchera abierta por los arqueólogos en la década de los 70. La limpieza contrasta con la irregularidad que presenta en la actualidad por la progresiva degradación de las paredes de tierra desprotegidas.

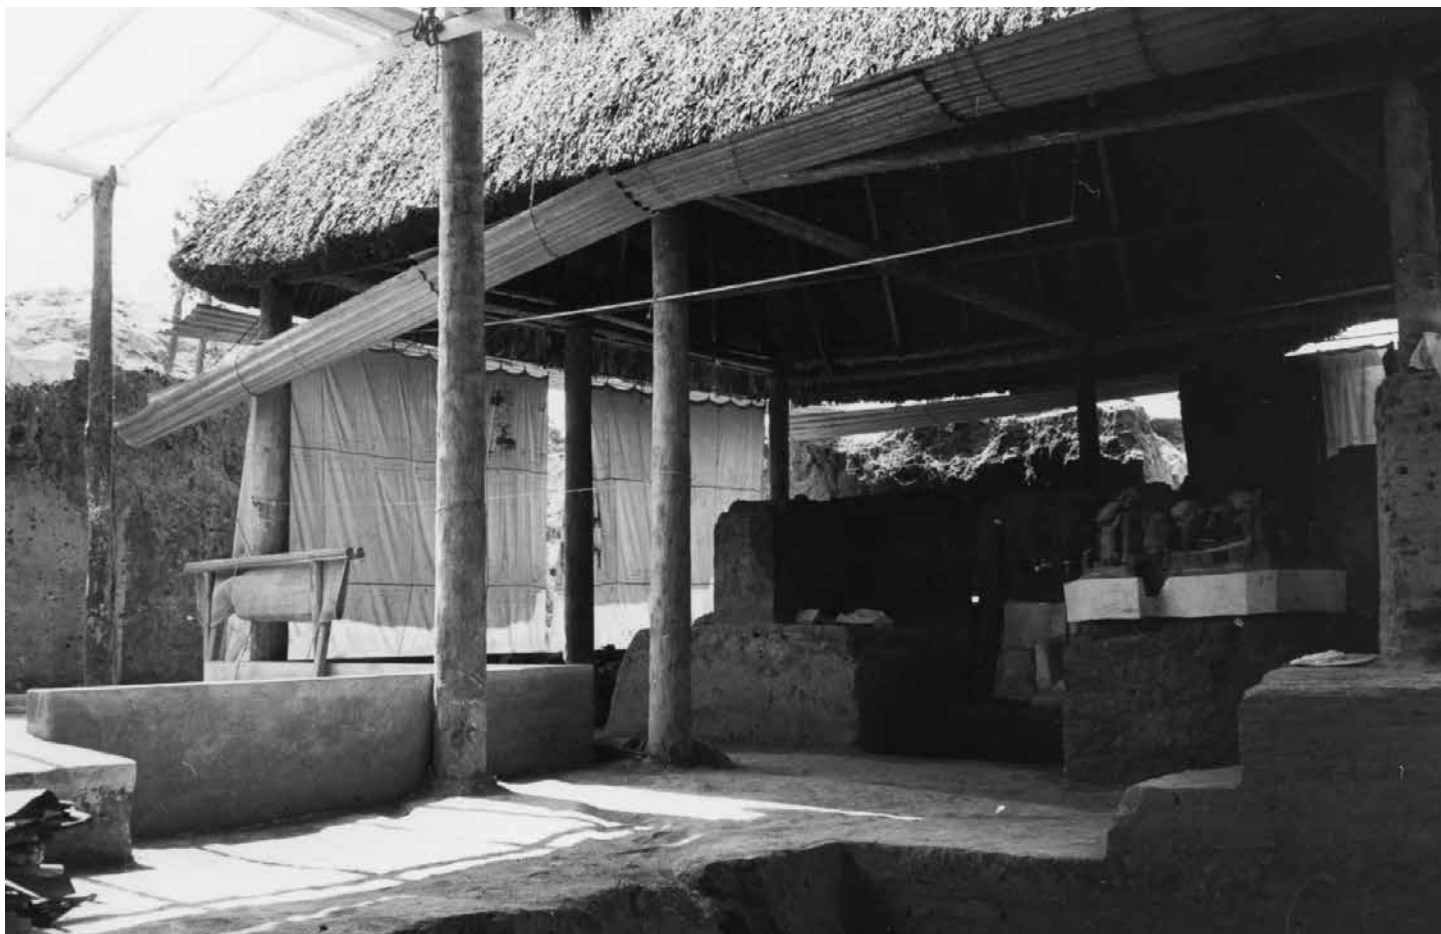
► Fig. 3 Cubierta de protección del altar. ZAPOTAL\_IB\_1\_VERACRUZ. LII-18-3-4. Alicia Islas. Fototeca CNCPC |© INAH, 1974.

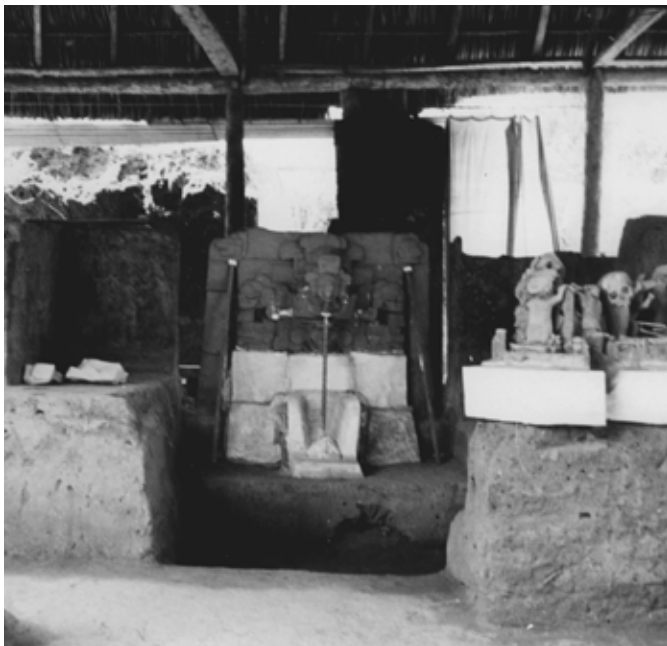
► Fig. 4 Desalojo núcleo parte posterior. ZAPOTAL\_IB\_1\_VERACRUZ. LII-18-2-3. Alicia Islas. Fototeca CNCPC |© INAH, 1974. Se observan apuntalamientos del tocado y la parte alta de Mitlantecutli.

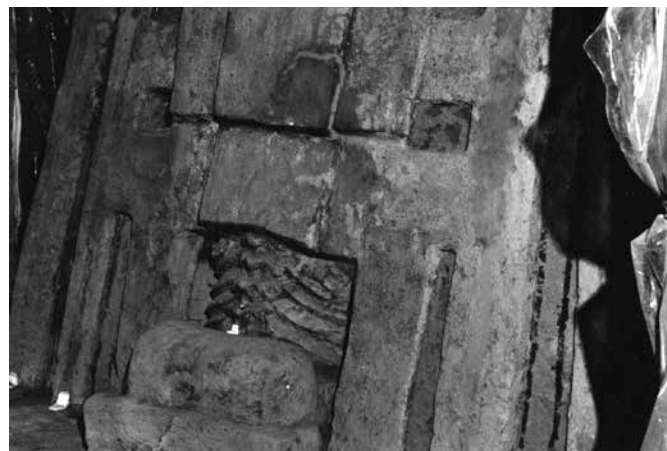
► Fig. 5 Pieza de barro no cocido con decoración, policromada, Mitlantecutli dios de la muerte, parte posterior. ZAPOTAL\_AD\_1\_VERACRUZ. LXX-A-20-4-1. Groth. Fototeca CNCPC |© INAH, 1972.

Bajo esta nueva óptica se efectuaron varios procedimientos para conservar la integridad del sitio. Destacan los trabajos de conservación que se aplicaron al Señor del Inframundo, labores complejas como la inclusión de una estructura interior de soporte con el fin de evitar su colapso y la construcción de un museo de sitio para protegerlo y permitir la visita al público. Todas las tareas de conservación fueron registradas fotográficamente y se conservan varios álbumes del proyecto. De entre todos los tratamientos, destaca la inclusión de un soporte vertical metálico que penetra en el subsuelo y que se rodeó con segmentos de espuma de poliuretano y “honey comb” en el interior del cuerpo de la figura para inmovilizarlos.

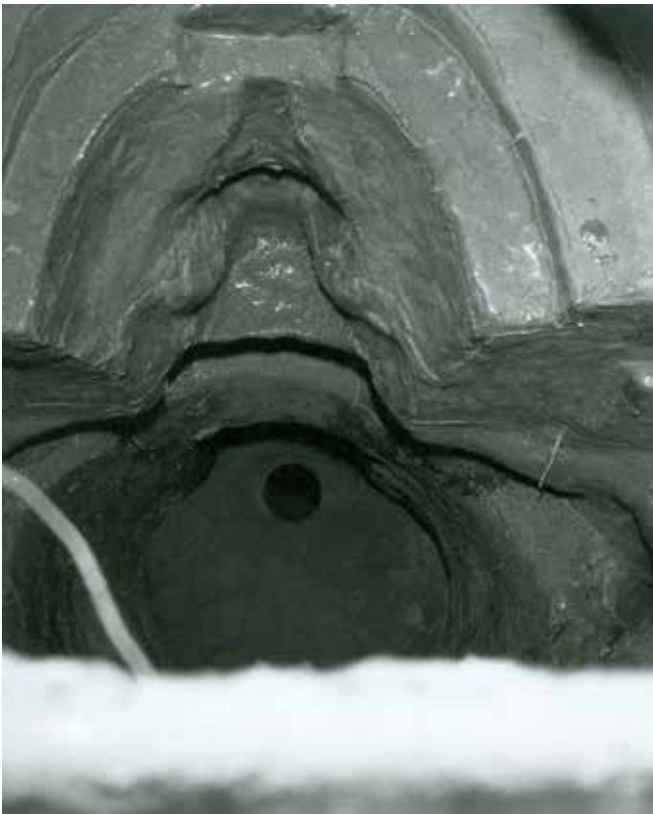
► Fig. 7 Interior del Miclantecuhtli, al fondo se observa la perforación para el soporte y la protección de la superficie con malla. ZAPOTAL\_AD-1\_VERACRUZ. LII-22-5-4. Alicia Islas. Fototeca CNCPC |© INAH, 1974.

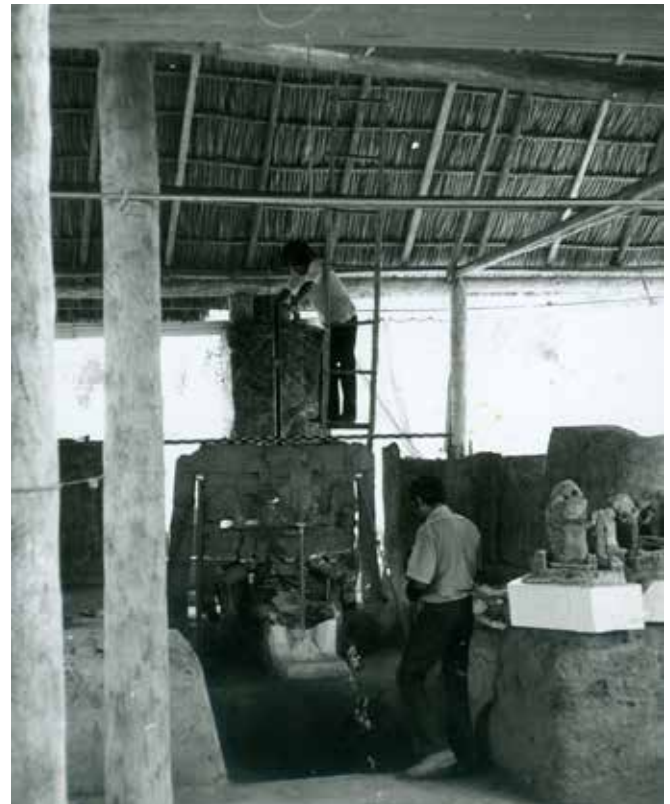
► Fig. 9 Introducción de soporte vertical para evitar la inclinación de la estructura. Se observan apuntalamientos sosteniendo tocado y extremos durante la operación. En ese momento el altar se encontraba cubierto por una palapa sencilla de madera y protegido lateralmente con sencillas cortinas. ZAPOTAL\_AD-1\_VERACRUZ. LII-22-5-1. Alicia Islas. Fototeca CNCPC |© INAH, 1974.

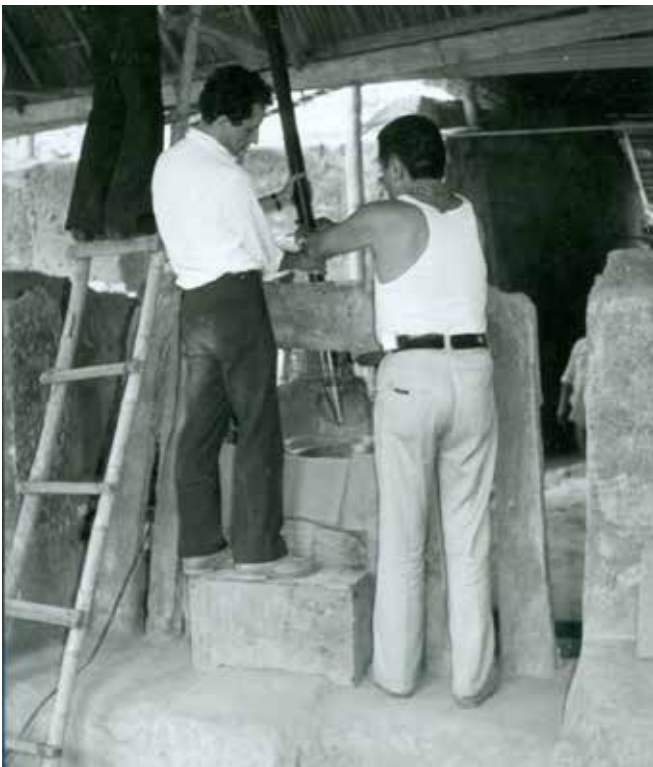
► Fig. 8 Sergio Arturo Montero introduciendo el soporte en el interior de la estructura, se observa parte metálica que penetró el interior de la estructura del altar para evitar pandeo. ZAPOTAL\_AD-1\_VERACRUZ. LII-22-5-6. Alicia Islas. Fototeca CNCPC |© INAH, 1974.

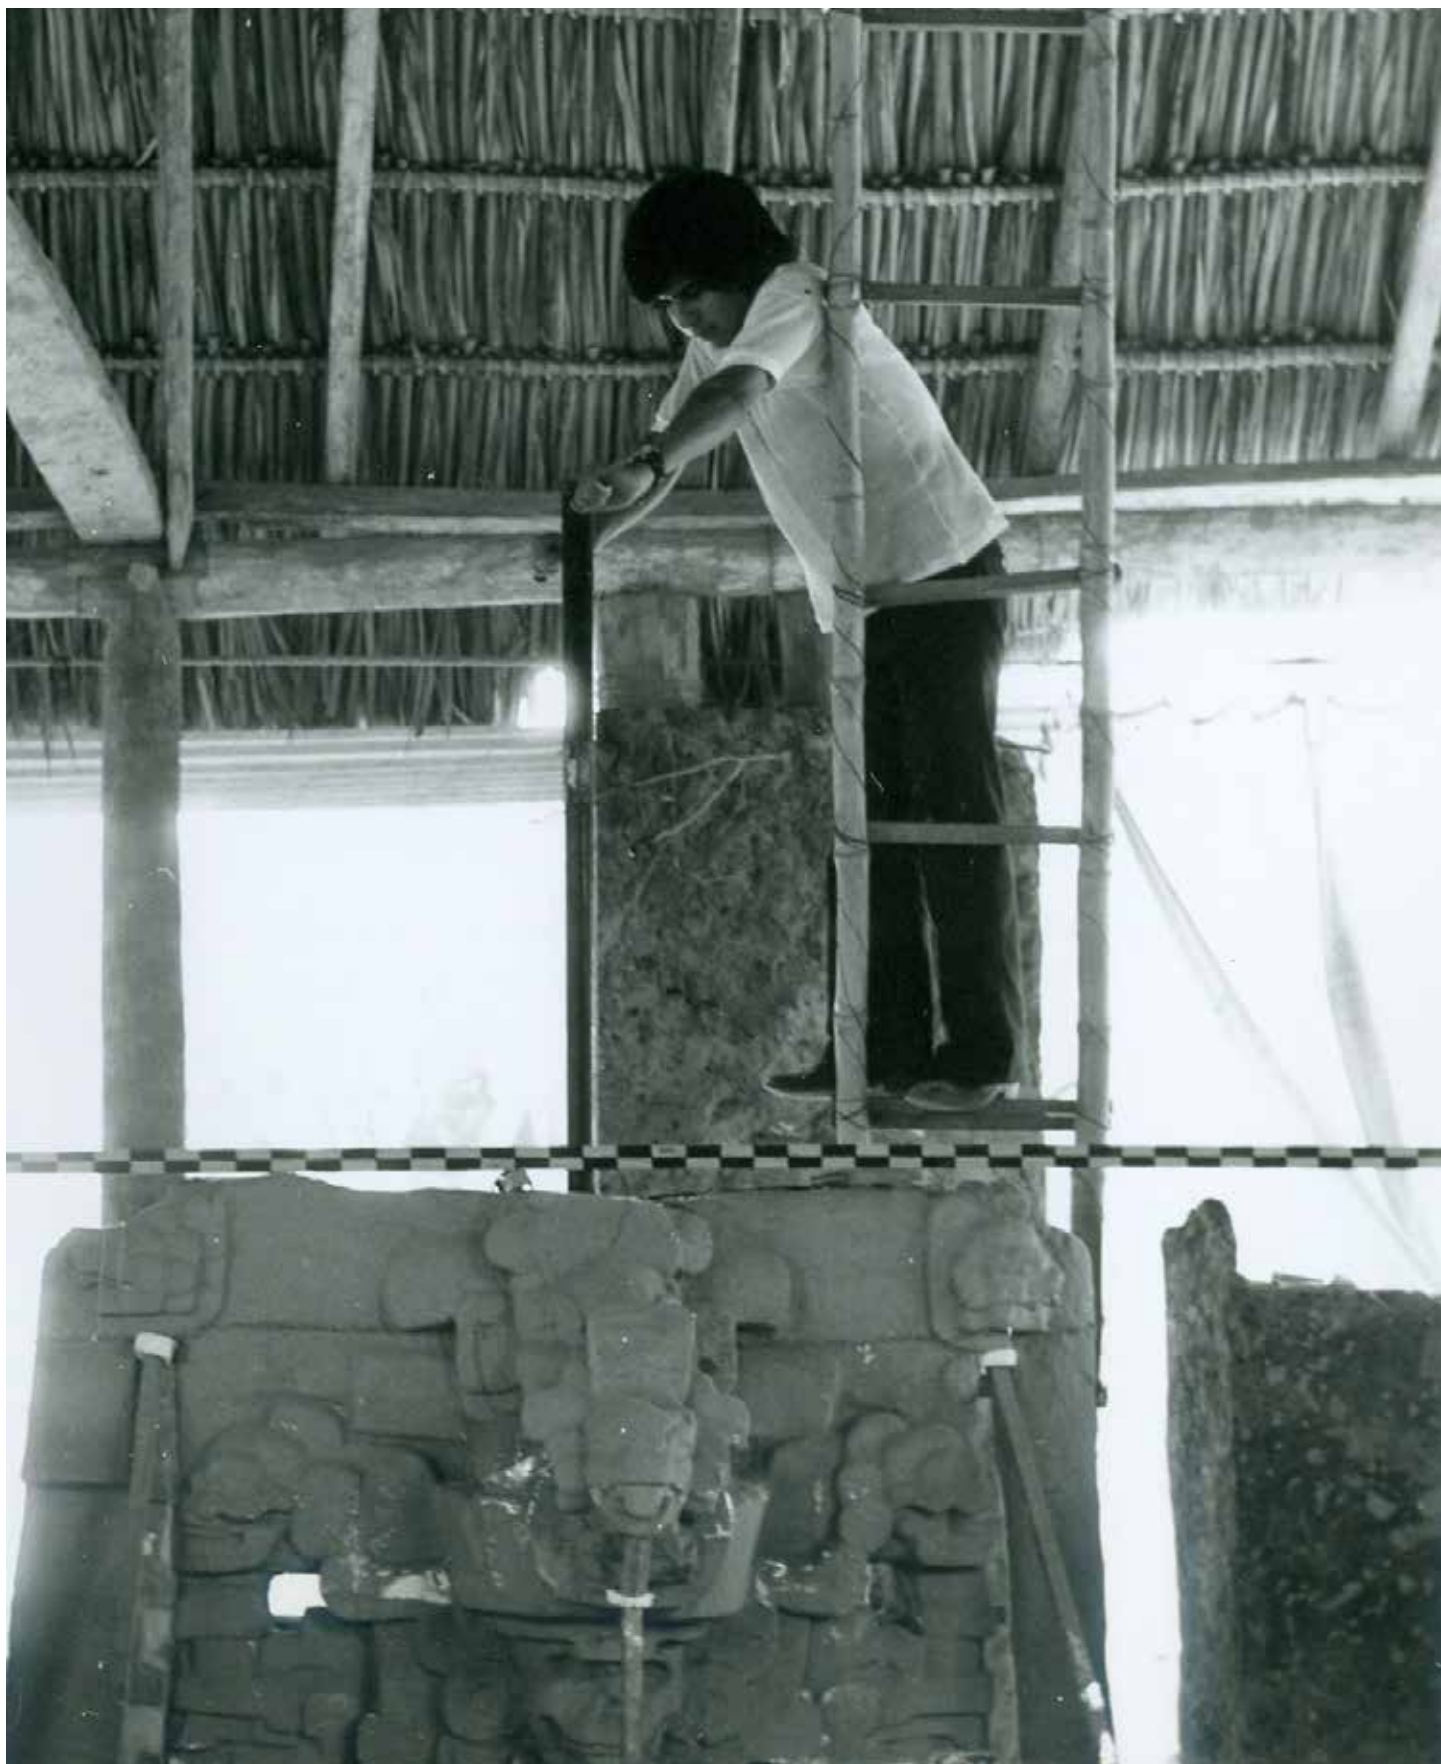
► Fig. 10 Operario introduciendo el soporte metálico en el interior del Miclantecuiltli, se observa el sistema de penetración mediante el giro de la barra vertical, impulsando la punta en la parte inferior. ZAPOTAL\_AD-1\_VERACRUZ. LIII-3-3-4. Sergio Montero. Fototeca CNCPC |© INAH, 1974.

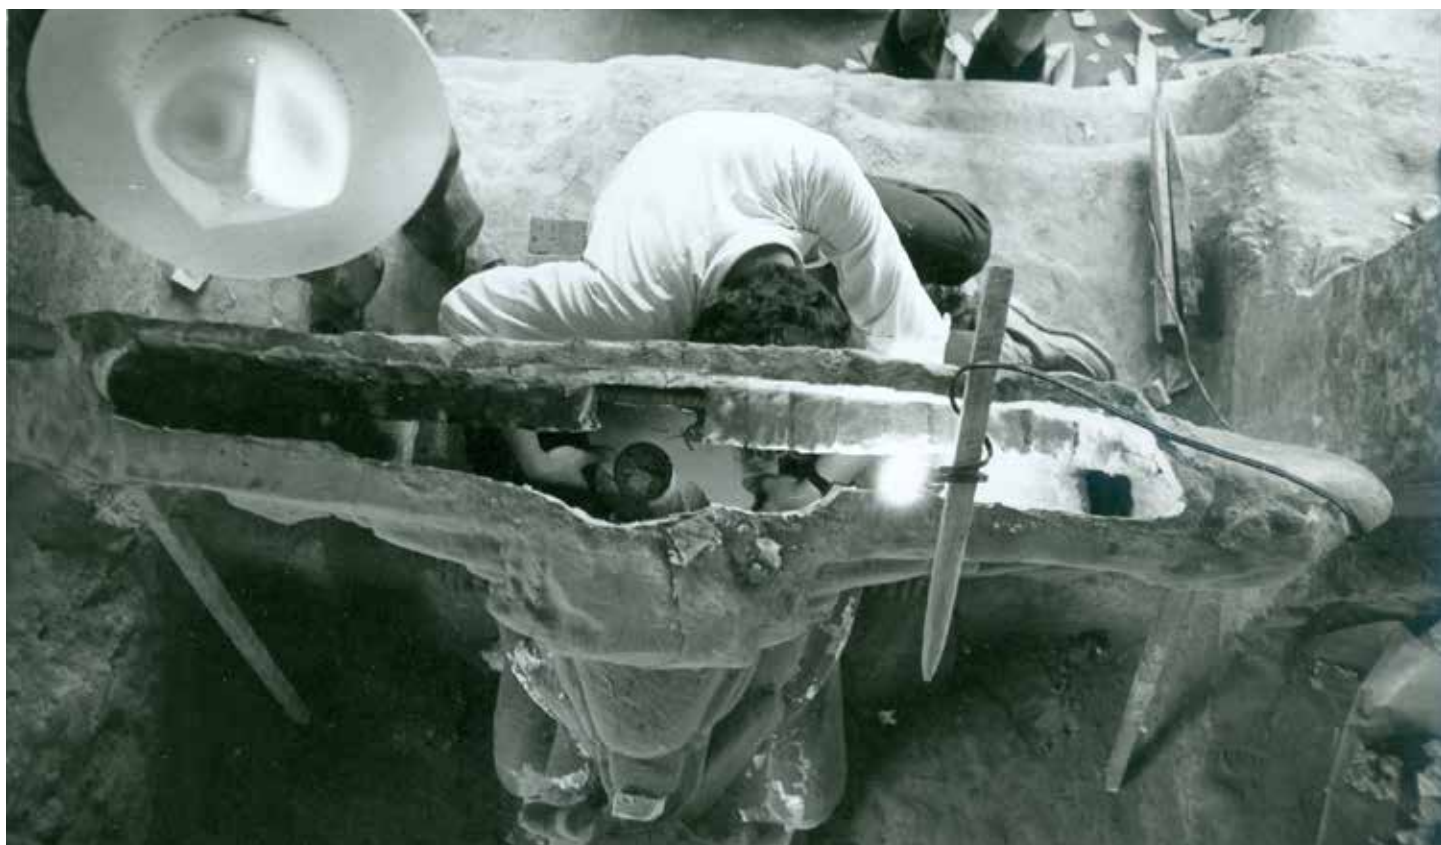
► Fig. 12 Vista superior de la estructura una vez introducido el soporte vertical, en la esquina superior derecha se observan los restos de los recortes para el ajuste de las costillas. ZAPOTAL\_AD-1\_VERACRUZ. LIII-23-1-5. Alicia Islas. Fototeca CNCPC |© INAH, 1974.

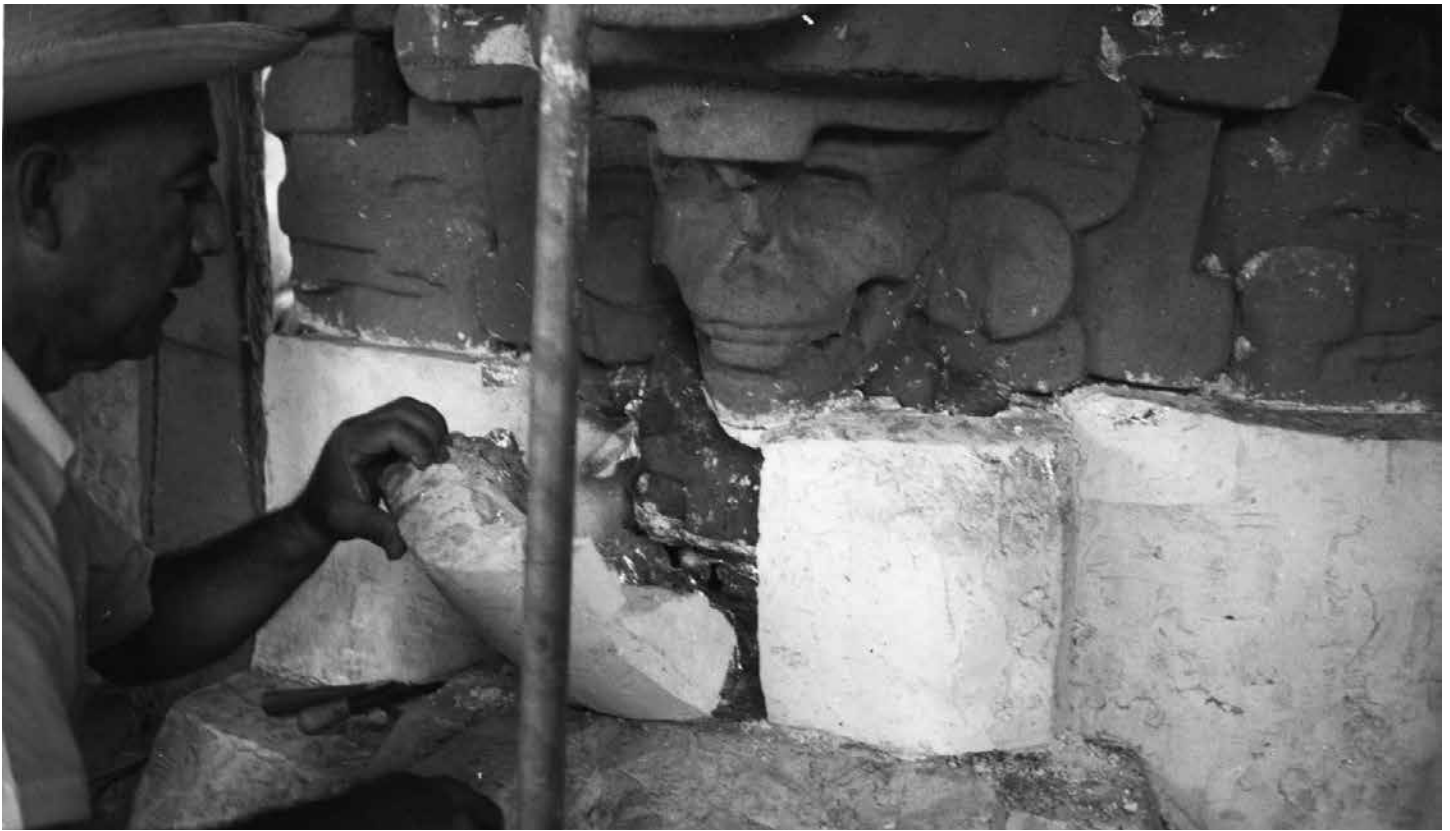
► Fig. 14 Remoción de la tercera franja de yeso. ZAPOTAL\_ID\_3\_VERACRUZ. LII-20-2-3.  
Alicia Islas. Fototeca CNCPC |© INAH, 1974.

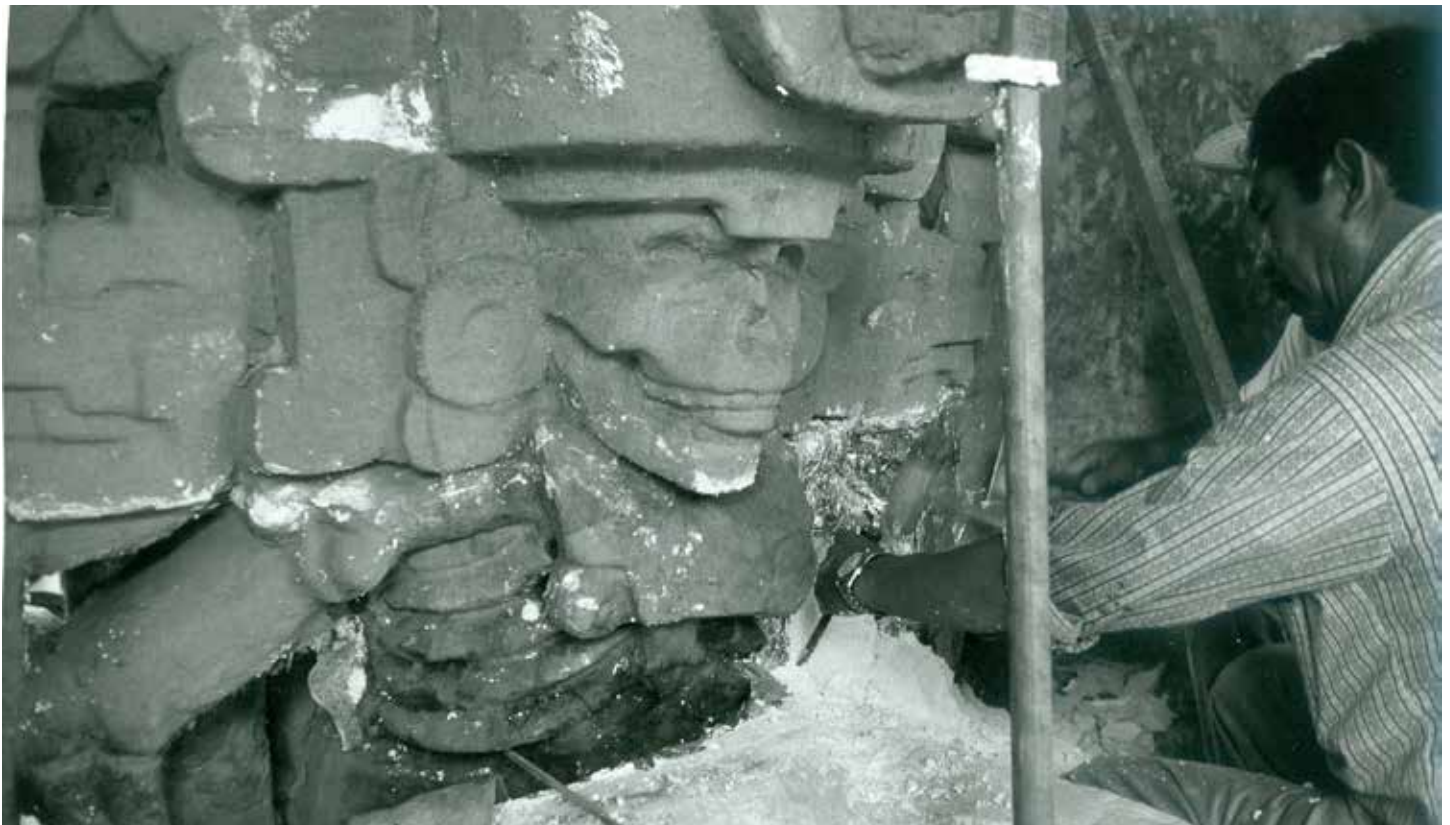
► Remoción de la protección de yeso.  
Fig. 15 Miclantecutli. ZAPOTAL\_ID\_3\_VERACRUZ. LII-20-3-1. Alicia Islas. Fototeca CNCPC |© INAH, 1974.

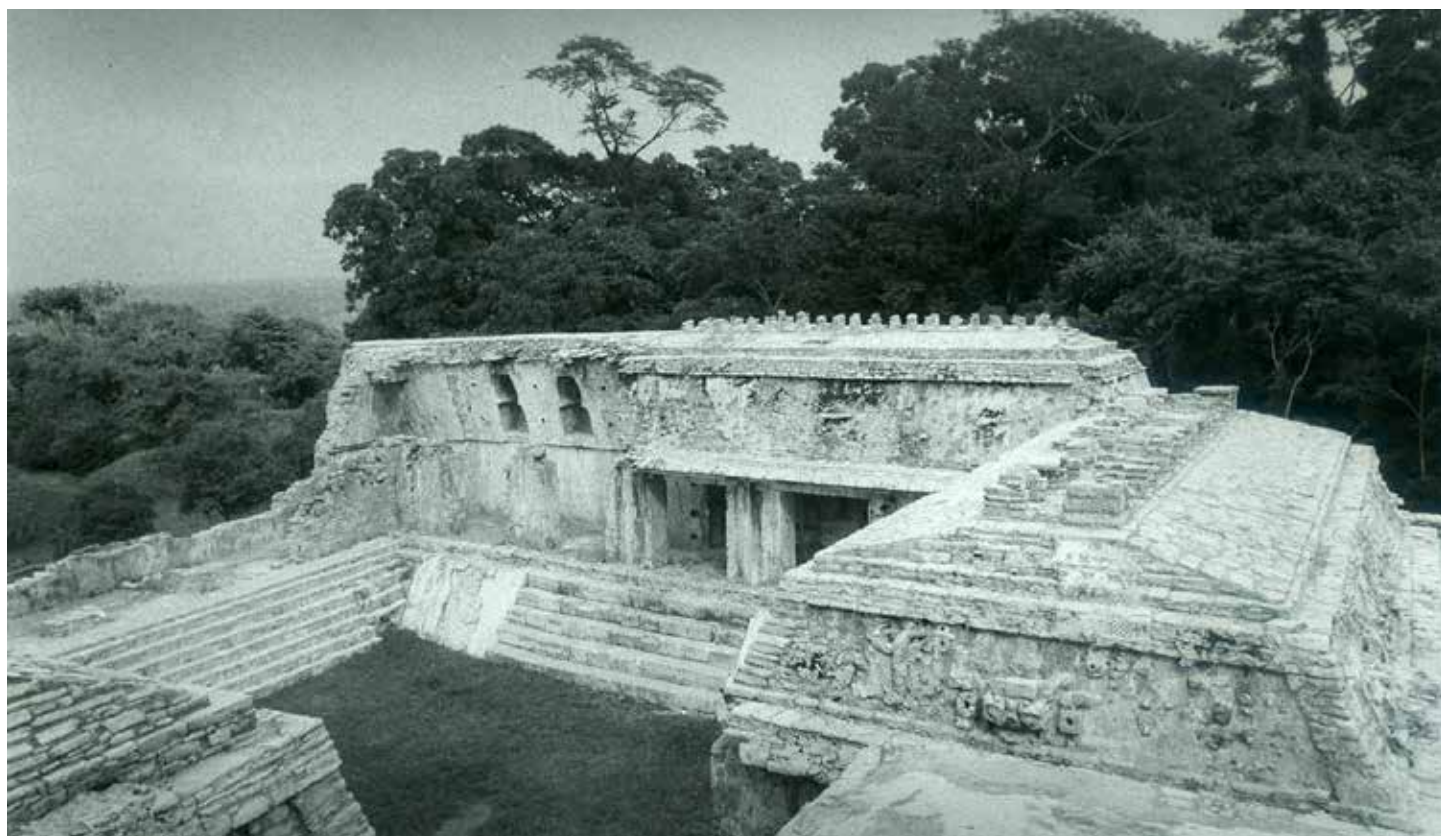
► Fig. 5 Palenque Chiapas, Palacio (edificios A y B) foto tomada un año después de la aplicación de biocidas.  
Fototeca CNCPC |© INAH, 1974.

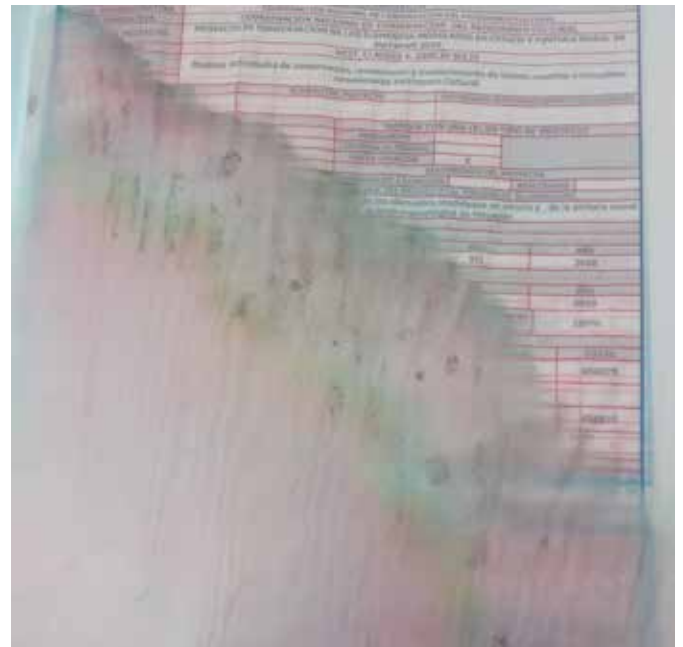
► *Afectación del documento, pérdida de zonas de texto por humedad. Tarjeta de registro de proyecto, del expediente “Programa Nacional de Conservación de pintura mural prehispánica 2010. Archivo de Concentración. CNCPC |© INAH, 2015.*

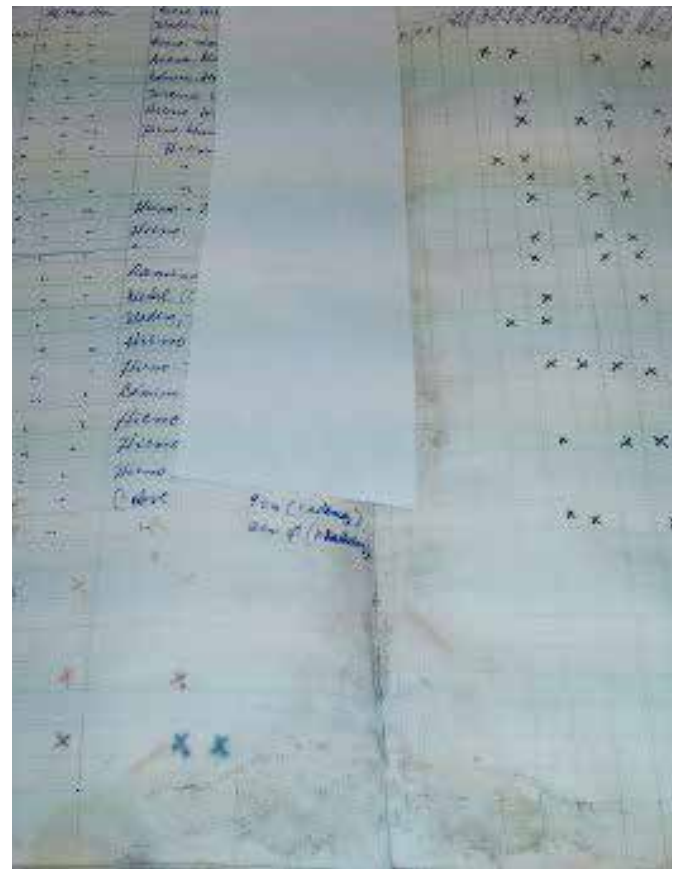
► *Libro de registro de entrada de obra 1972-1976 afectación del soporte manchas por humedad y ataque fúngico (1). Archivo de Concentración. CNCPC |© INAH, julio, 2015.*

Factores como la falta de circulación de aire, temperatura alta, escasez de luz y abundancia de polvo acumulado, ayudan y precipitan el crecimiento de hongos pero, solamente una humedad alta puede iniciar y sostener el crecimiento de los mismos.

En caso de humedad es indispensable localizar qué la genera. Puede tratarse de una gotera, la absorción por muros y pisos, una tubería rota, un jardín cercano, el cristal roto de una ventana o puerta, entre otros.

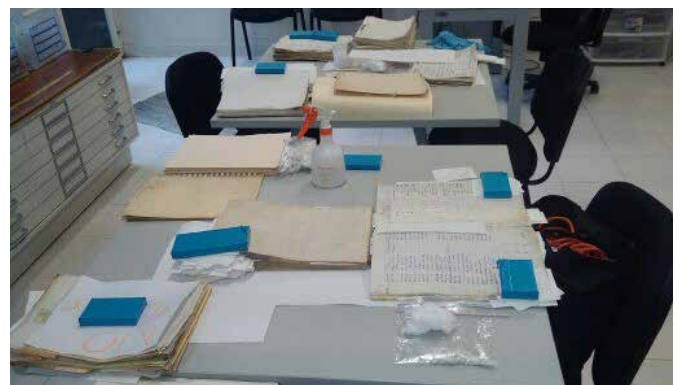
► *Identificación y aislamiento de documentos afectados por ataque fúngico para ser intervenidos. Archivo de Concentración. CNCPC |© INAH, julio, 2015.*

La intervención de documentos atacados por hongos debe ser realizada, únicamente, por personal profesional en la materia, como restauradores de documentos gráficos.
