# LA CATEDRAL DE LEÓN DE NICARAGUA: SU HISTORIA, VALORES CULTURALES Y CONSERVACIÓN

BLANCA ARÁUZ CASTILLO, BAYARDO RODRÍGUEZ CONRADO Y HARYERI GÓMEZ ORTIZ  
Instituto Nicaragüense de Cultura.

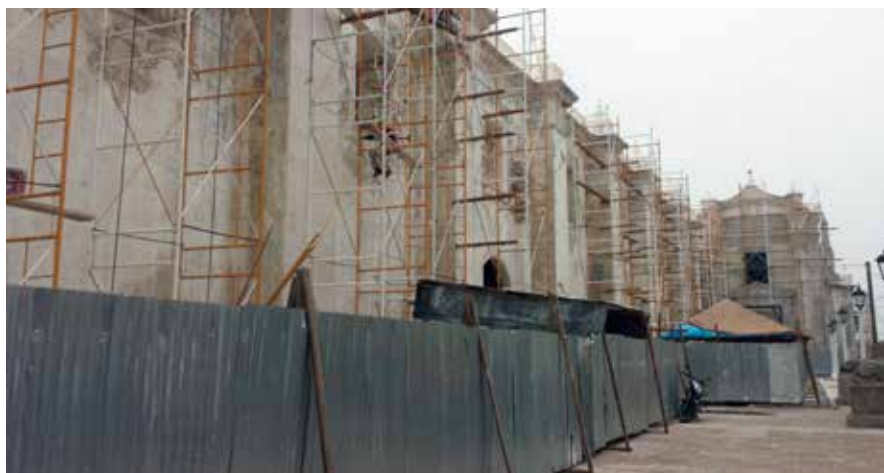
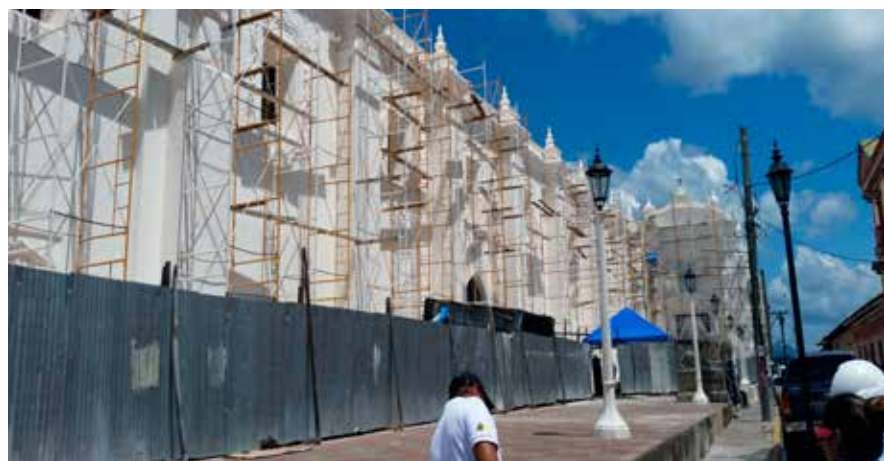
Proceso de restauración Fachada Sur de Catedral, 2016. Fuente INC

En el año 2016 dio inicio la segunda etapa del Proyecto de Intervención y Mantenimiento, dirigido al mantenimiento de las fachadas de la Catedral, la que se encuentra aún en ejecución. Está basada en los criterios de liberación y conservación, a fin de proteger los valores culturales, estéticos y simbólicos del bien. Esta intervención ha consistido en la depuración de todos aquellos elementos que afectan el carácter arquitectónico del inmueble, siendo principalmente estos de origen vegetal, animal y causas accidentales, manifestándose con la presencia de macro y microflora, hongos, líquenes, acumulación de sales, transparencias, escurrimientos y desprendimiento de revestimiento.

Durante el proceso, y a consecuencia de intervenciones previas ejecutadas en el inmueble, surgió la necesidad de realizar acciones mínimas de consolidación, específicamente en las áreas donde ha habido pérdida de revestimiento y aparición de microfisuras. En la actualidad se trabaja sobre el paramento exterior de la Fachada Norte, siendo las demás fachadas sometidas a un proceso de mantenimiento periódico, basado principalmente en la limpieza de las superficies.

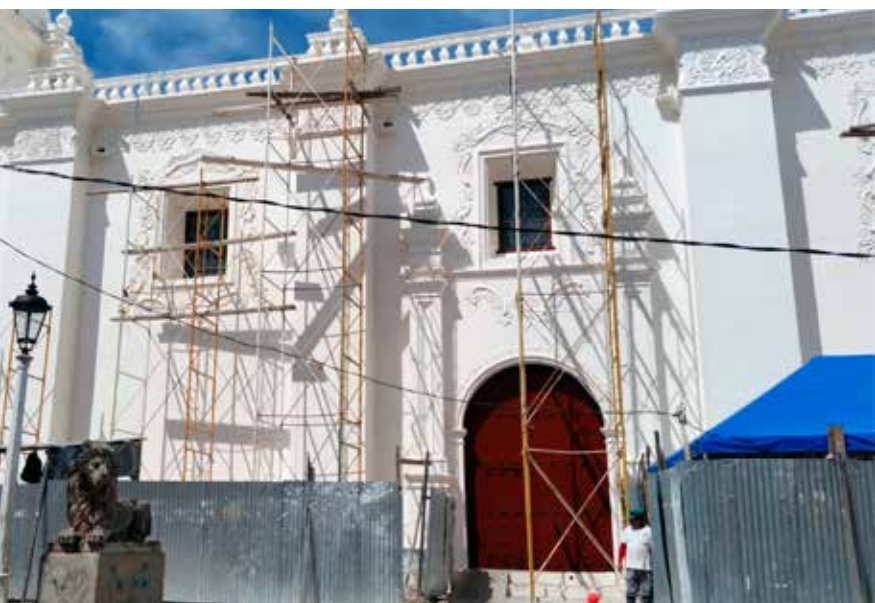
Fachada Sur de  
Catedral ya restaurada,  
2017.  
Fuente: INC

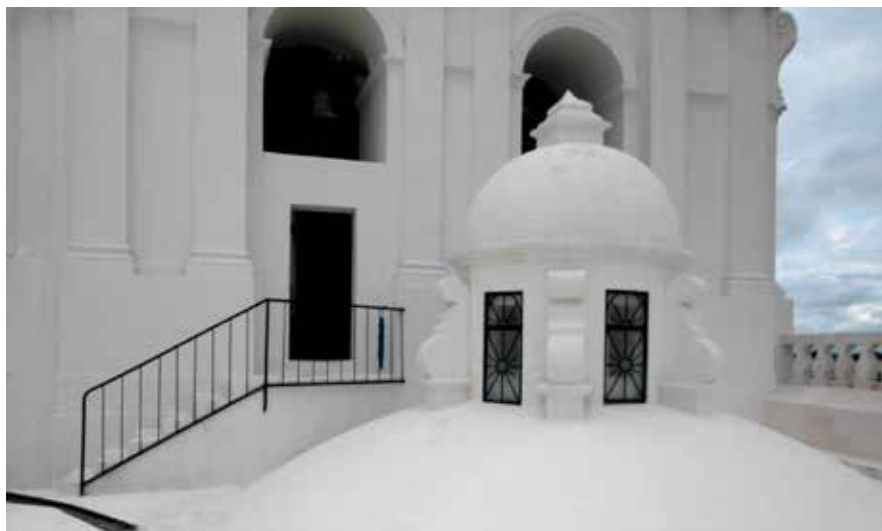
Bóvedas y linternas de la cubierta de Catedral ya restauradas, 2012. Fuente: INC

Esta intervención se realizó bajo el criterio de consolidación, primando la estabilidad estructural de la cubierta y tomando en cuenta los principios de no alteración o deformación del aspecto volumétrico de la misma, junto a la documentación integral del proceso. Es así que se definieron las siguientes actividades específicas en el proceso de consolidación: Prueba de percusión del estado de adherencia del revestimiento, identificación de lesiones, estabilización mediante re-mamposteros y aplicación de mortero, Impermeabilización, así como la limpieza y reparación de canales y colocación de verjas en vanos de linternillas.
