TIPOLOGÍAS ARQUITECTÓNICAS DEL CAMINO REAL

ESPACIOS HABITACIONALES DE TIERRA ADENTRO

ANA MARÍA LARA GUTIÉRREZ

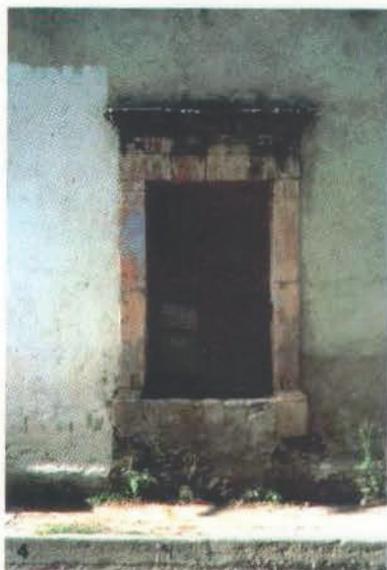
2. Plano número 2. Calle Filomeno Maldonado número 18, Tepezalá, Aguascalientes.

en otros en un extremo del terreno; el acceso a las viviendas siempre es por medio de un zaguán que conducía al patio y de este se distribuía hacia las demás habitaciones de las casas. Son pocos los ejemplos que encontramos con arcadas en los patios (tan solo 3 inmuebles de los catalogados), tanto en el siglo XVIII y XIX, a pesar de las condiciones climáticas de extremo calor en verano. El tamaño de las viviendas así como el número de patios dependía de la condición social de los habitantes; así encontramos casas desde 5 habitaciones y otras hasta con más de 15, en donde se desarrollaban las actividades cotidianas como la alimentación, el descanso y los servicios. En las casas existía siempre un corral trasero donde se atendían a los animales que servían de transporte y carga, que actualmente ya ha desaparecido en la mayoría de los casos analizados (ver plano no. 2).

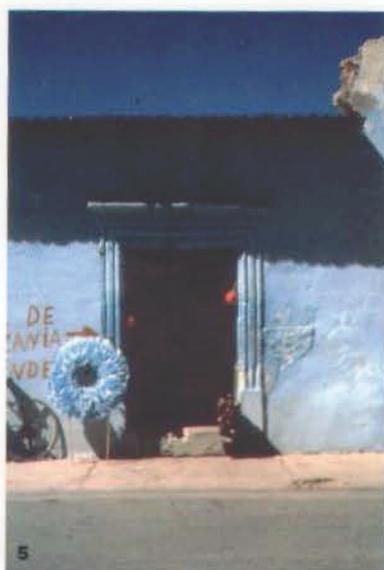
3. Plaza Juárez número 3, Asientos, Aguascalientes.

La gran mayoría de estas viviendas son de un solo nivel con alturas que oscilan entre los 4 y 6 metros; solamente encontramos seis ejemplos de arquitectura habitacional con dos niveles (ver fotografía no. 3).

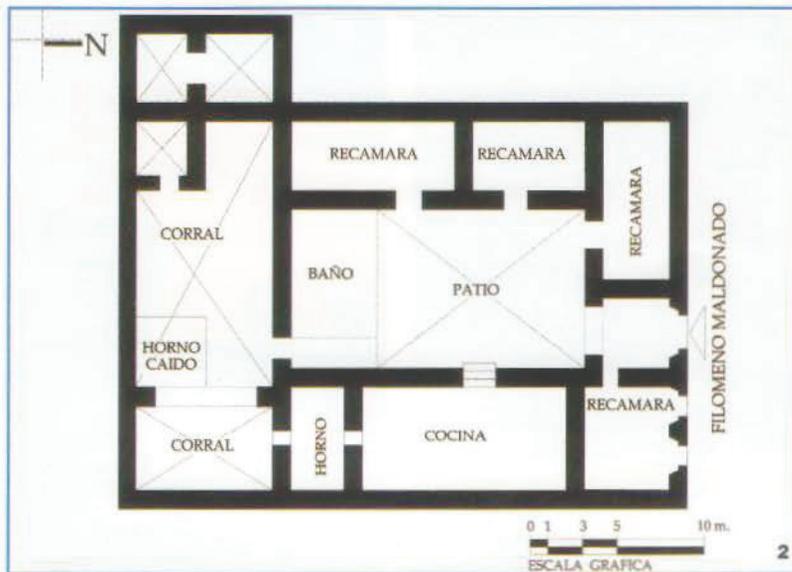
4. Calle Alameda Rangel no. 10, Asientos, Aguascalientes.
5. Calle Ibarra no. 13, Asientos, Aguascalientes.
6. Calle Filomeno Maldonado no. 18, Tepetzalá, Aguascalientes.

ción vertical y algunos con enmarcamientos realizados en aplanados y otros en cantería (ver fotografías no. 4 y 5). Las construcciones del siglo XVIII le otorgaban mayor importancia al vano de acceso y este sobresalía en altura y decoración más elaborada en el enmarcamiento (ver fotografía no. 6).

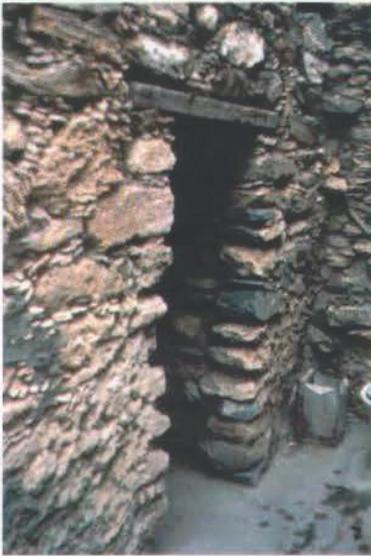
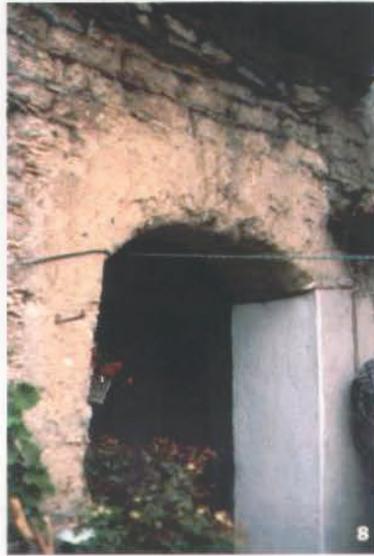
7. Calle Abasolo no. 35, Tepezalá, Aguascalientes.
8. Calle Abasolo no. 31, Tepezalá, Aguascalientes.
9. Plano número 9.

que encontramos ejemplos de uno y otro sistema desde el siglo XVI al XIX, que son básicamente dos: muros anchos realizados con mampostería de piedra, asentada con mezcla de cal y arena, con numerosas rajuelas del mismo material y recubrimientos con aplanados de cal (ver fotografía no. 7); y también encontramos muros de adobe, con rajuela y aplanados de cal. Las cubiertas son de vigas de madera, enladrillado y terrados, aunque existe otra modalidad con viguetas de acero, enladrillados y terrados. Este último tipo de cubierta se utilizó más en las construcciones del siglo XIX (ver fotografía no. 8).

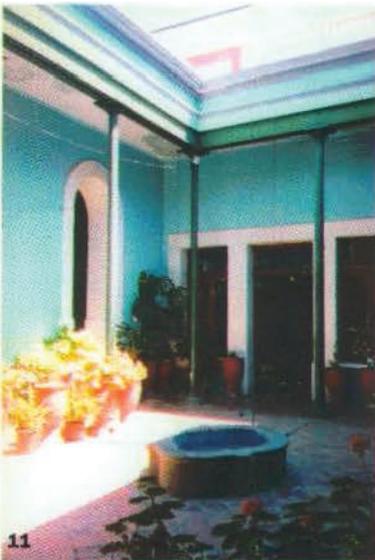
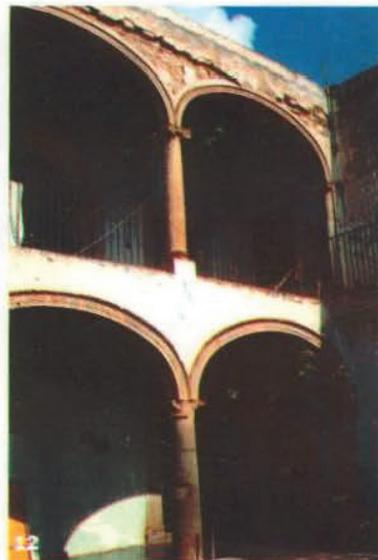
12 y 13. Calle 5 de Mayo no. 102, Chalchihuites, Zacatecas.

distribución espacial ocurre alrededor de un patio central (63%), también encontramos un porcentaje mayor de patios con arcadas (34%) de gran calidad espacial y de diferentes características como con columnas de hierro o de cantería (ver fotografías no. 11 y 12). El acceso a los inmuebles ocurre en todas con el tradicional zaguán, y en el 20% de las viviendas analizadas se conservan los patios traseros o corrales.

La mayoría de las viviendas son de un solo nivel y solamente encontramos 3 inmuebles de dos niveles (ver fotografía no. 13). Los paramentos son continuos; los vanos en proporción vertical tienen enmarcamientos en cantería en general y en algunas viviendas los vanos cuentan con capialzados mixtilíneos muy elaborados; la particularidad que encontramos en estas dos localidades es la decoración de los vanos, que es de variedad muy rica, y de diversas modalidades estilísticas que nos hablan de la importancia que tuvieron ambas poblaciones (ver fotografías no. 14, 15 y 16).

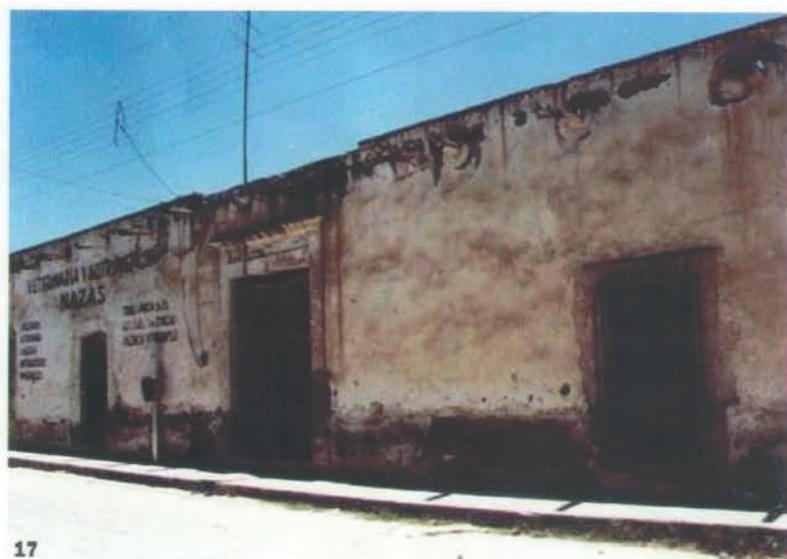
17

17. Juárez Oriente número 49, Nazas, Durango.

Todos los inmuebles son de un solo nivel, presentan un paramento continuo con alturas entre 6 y 8 metros; vanos en proporción vertical, con enmarcamientos en cantería, algunos con trabajos de labrado muy elaborados (ver fotografías no. 18, 19 y 20). La gran mayoría de las viviendas (85%) tienen como sistema constructivo muros de
