Plan integral de conservación de la Zona de Monumentos Arqueológicos de Paquimé

Eduardo Pío Gamboa Carrera
Centro INAH Chihuahua

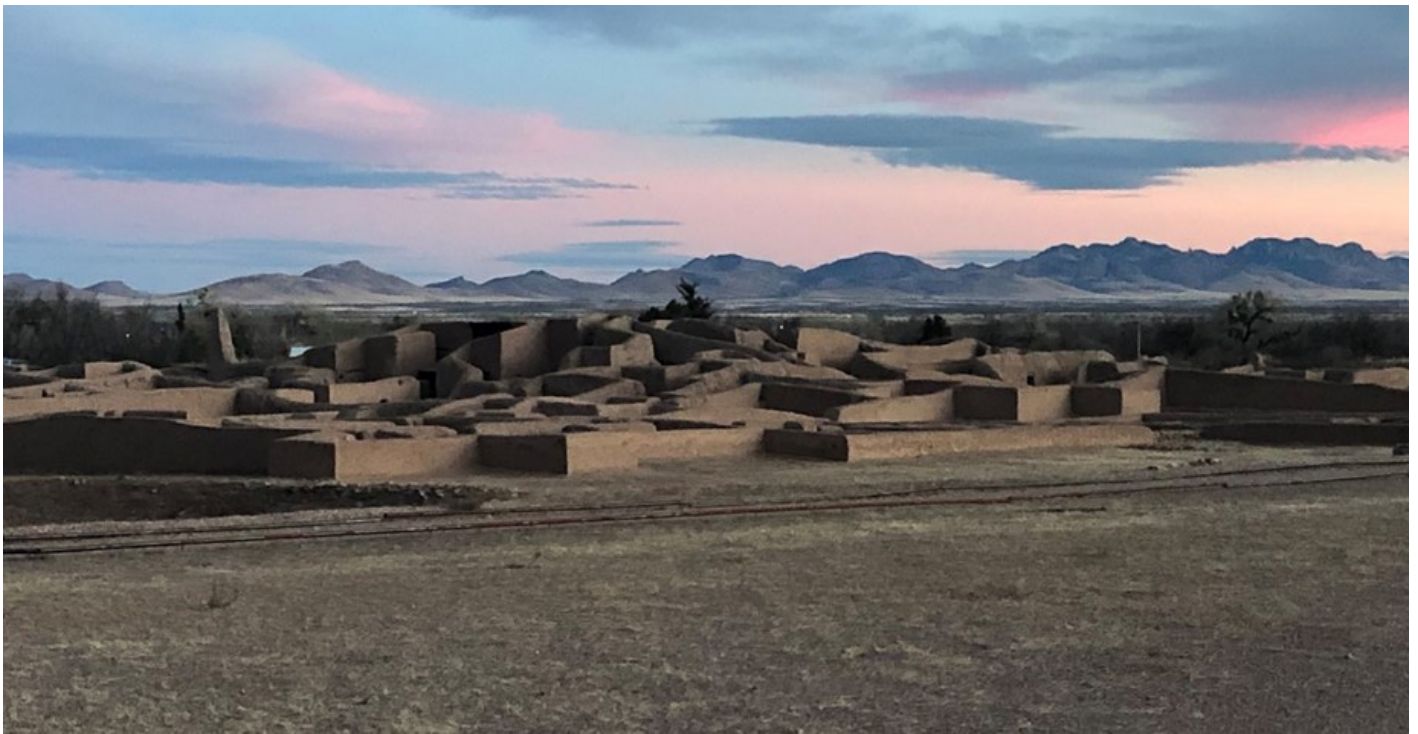
Fig. 02. Fotografía: ©Eduardo Pío Gamboa Carrera.

Paquimé fue el asentamiento más grande del norte de México y el suroeste de Estados Unidos, cuya ocupación principal abarcó del 1200 al 1475 d.C. El sitio tiene una traza en forma de U bien definida, con edificios de carácter ceremonial y doméstico. El extremo oeste se distinguió por la presencia de plataformas, montículos efigie, plazas y juegos de pelota que de manera conspicua se emplearon para la realización de ceremonias públicas. Al centro se encuentra la Plaza Central y hacia el este se

encuentran los conjuntos residenciales, sus famosos edificios monumentales de tierra, con espacios asociados a la vivienda, el descanso, la preparación de alimentos, el almacenamiento de bienes, la producción artesanal y la domesticación de animales, entre otras actividades.²

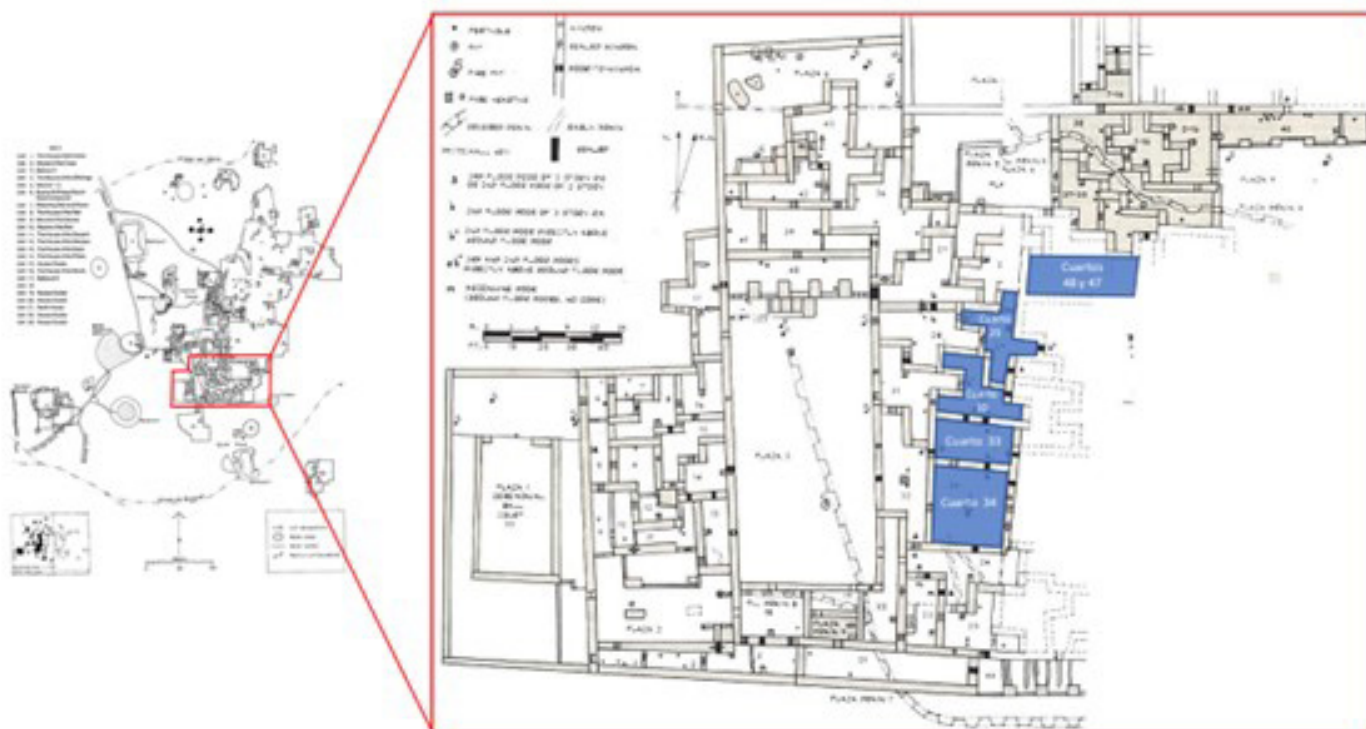
Fig. 08. ©Eduardo Pío Gamboa Carrera.

Mapa general de Paquimé (izquierda) y acercamiento de la Casa de Los Pilares (derecha). En los cuadros azules, se indica la localización de las áreas de trabajo.

La Casa de los Pilares se localiza en el extremo sureste de Paquimé y corresponde a una unidad conformada por cinco plazas, un juego de pelota ritual, 48 cuartos explorados hasta ahora y diversos pórticos con columnas, que abarca una extensión total de 70 m de ancho por 135 m de largo. Presenta una ocupación a lo largo del periodo Medio (1300-1401 d. C.) de acuerdo

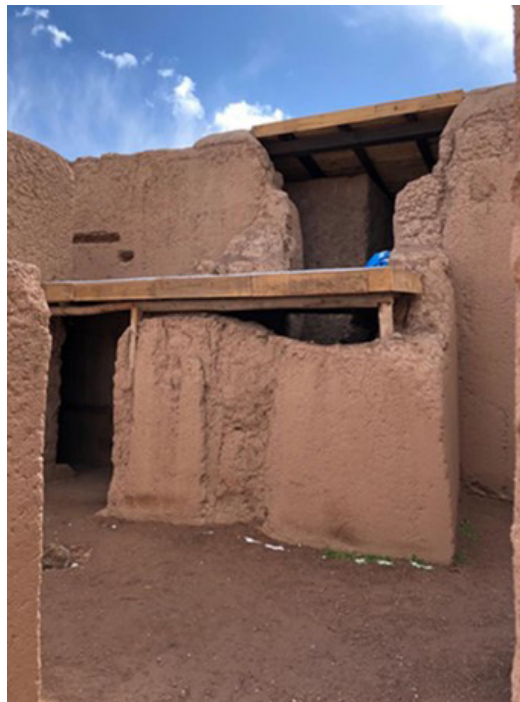
Fig. 09. Cuarto 48abc, después de la intervención, imagen de archivo, PAP 2021

- Determinar las fallas de la estructura del Cuarto 48abc, el grado que han modificado la orientación original de sus muros y resarcir el daño implementando las acciones necesarias para la consolidación de toda la estructura del conjunto; Cuarto 48abc.

- Llevar a cabo los trabajos de restauración necesarios que permitan la preservación del espacio y sus elementos arquitectónicos a largo plazo.
- Instalar una cubierta basada en los materiales y sistemas constructivos de vigería y terrado que proteja, tanto la estructura, como los muros que la componen, sus acabados e instalaciones.

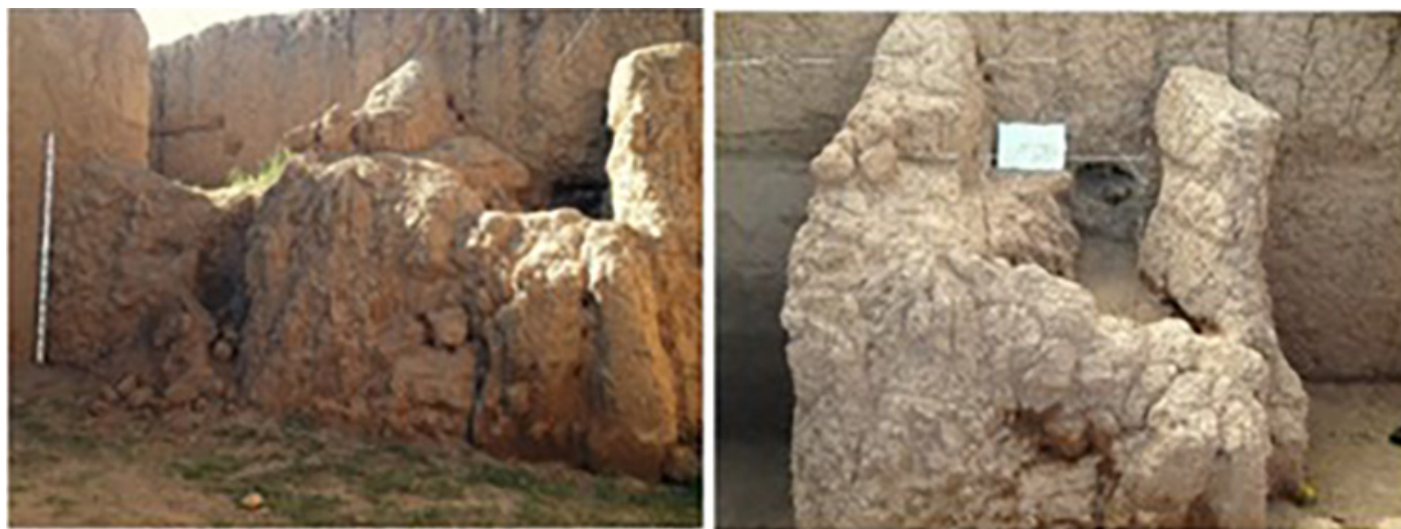
Figuras 173 y 174: Perspectiva general de los cuartos 47-A y 48-A.

Fig. 10. Cuarto 48abc, Casa de Los Pilares en Paquimé, Antes de la intervención, imagen de archivo PAP 2018.

De acuerdo con lo anterior, durante la temporada 2019 dichos trabajos se enfocaron en la exploración del Cuarto 48abc de la Casa de los Pilares (Unidad 14), ya que esa unidad sólo se había liberado parcialmente a finales del siglo pasado y algunas habitaciones estaban colapsando debido a las lluvias; es decir, este “clúster” de la Unidad 14 fue parcialmente excavado y

está presentando problemas de deterioro. Algunas vigas prehispánicas, descolocadas por el colapso están parcialmente expuestas. El conjunto residencial se convirtió en un depósito de humedad, una caja de cinco metros de altura que aumenta los empujes laterales conforme más se humedece. Y estos empujes se acusan en los paramentos, con abultamientos o de plano fracturas horizontales en la base de los muros, provocadas por los empujes del escombro que se hincha con la humedad. Por lo que se requiere, primero, excavar con métodos arqueológicos todo el material de tierra húmedo depositado dentro de la residencia para salvaguardar la estructura; continuar retirando el escombro que provoca los empujes laterales a los muros para evitar sus fracturas, toda vez que los muros tienen hasta 5 m de altura, y concluir esta fase con la descripción y caracterización de

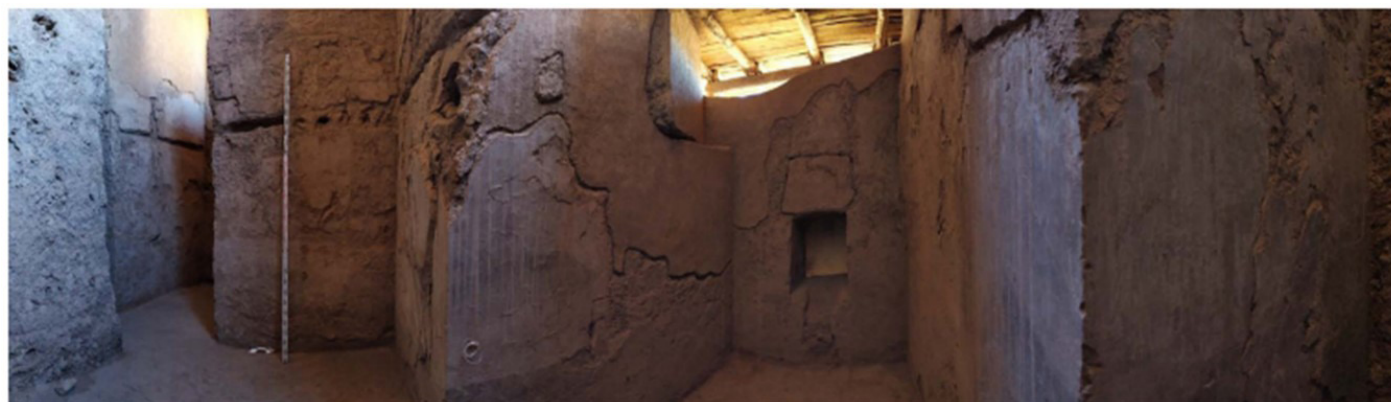
Fig. 11. Cuarto 45 Casa de Los Pilares, interior. Después de las intervenciones de restauración. imagen de Archivo PAP, 2021.
