# LA CONSERVACIÓN INTEGRAL DEL COMPLEJO ARQUITECTÓNICO QUETZALPAPÁLOTL, TEOTIHUACÁN, MÉXICO

VERÓNICA ORTEGA CABRERA, GLORIA TORRES RODRÍGUEZ  
Zona Arqueológica de Teotihuacán / INAH

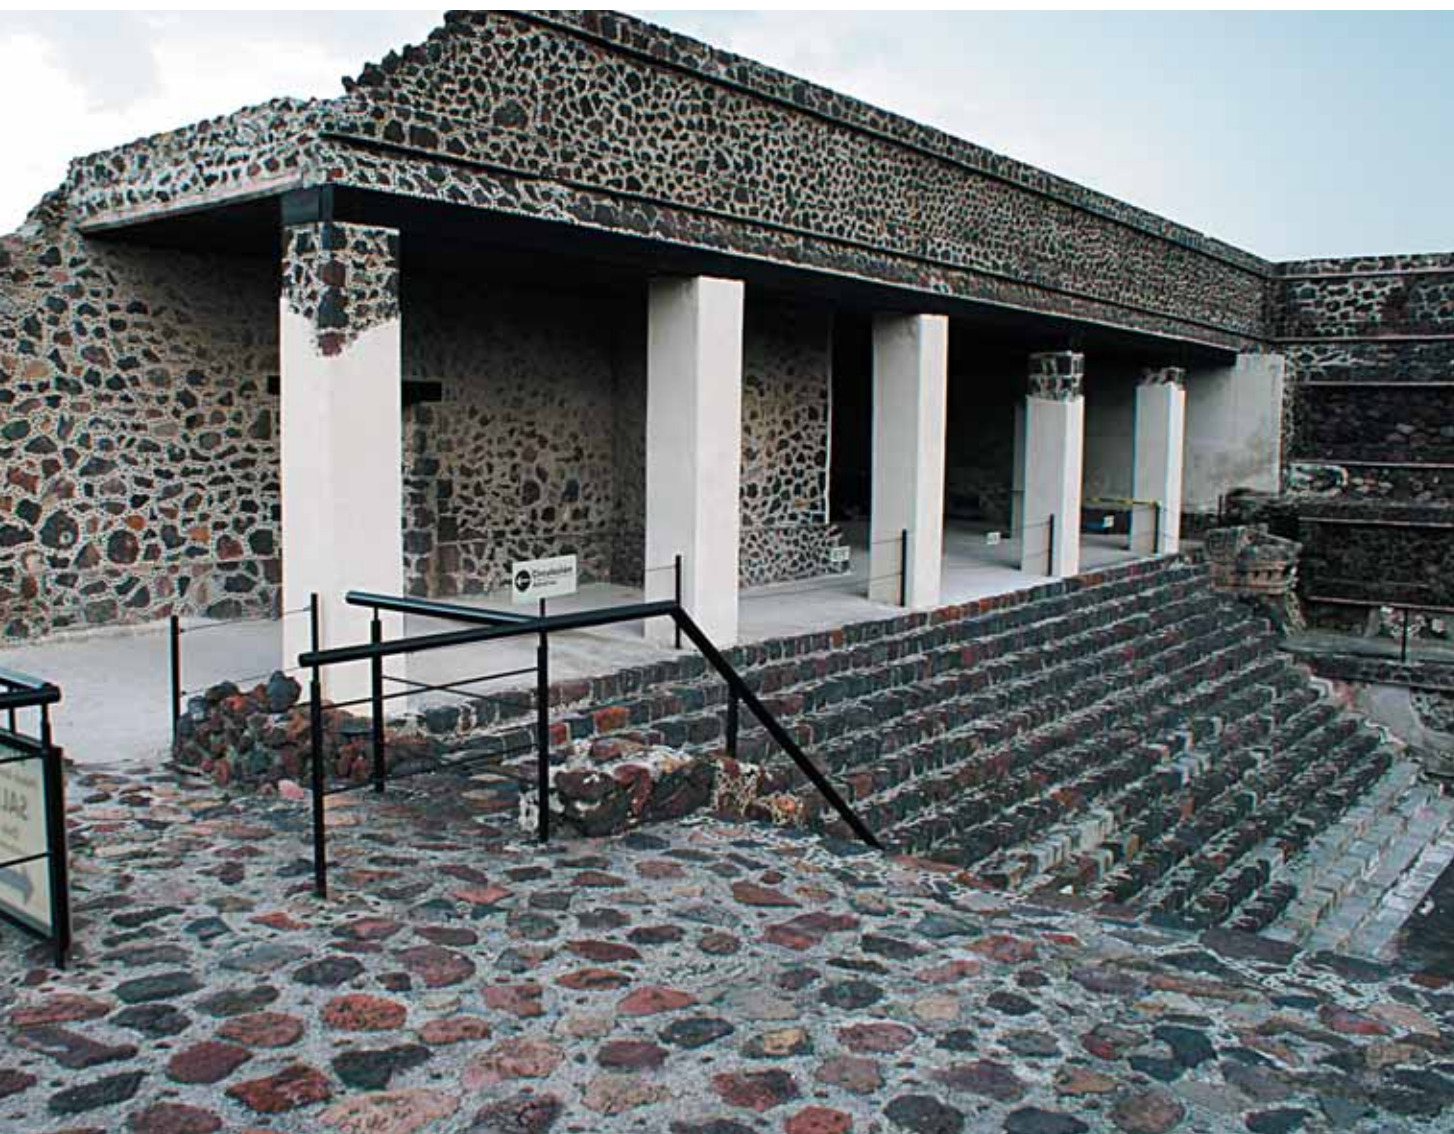
Vista general de la antesala 1, nueva ruta de visita.  
Foto: Aldo Díaz Avelar.

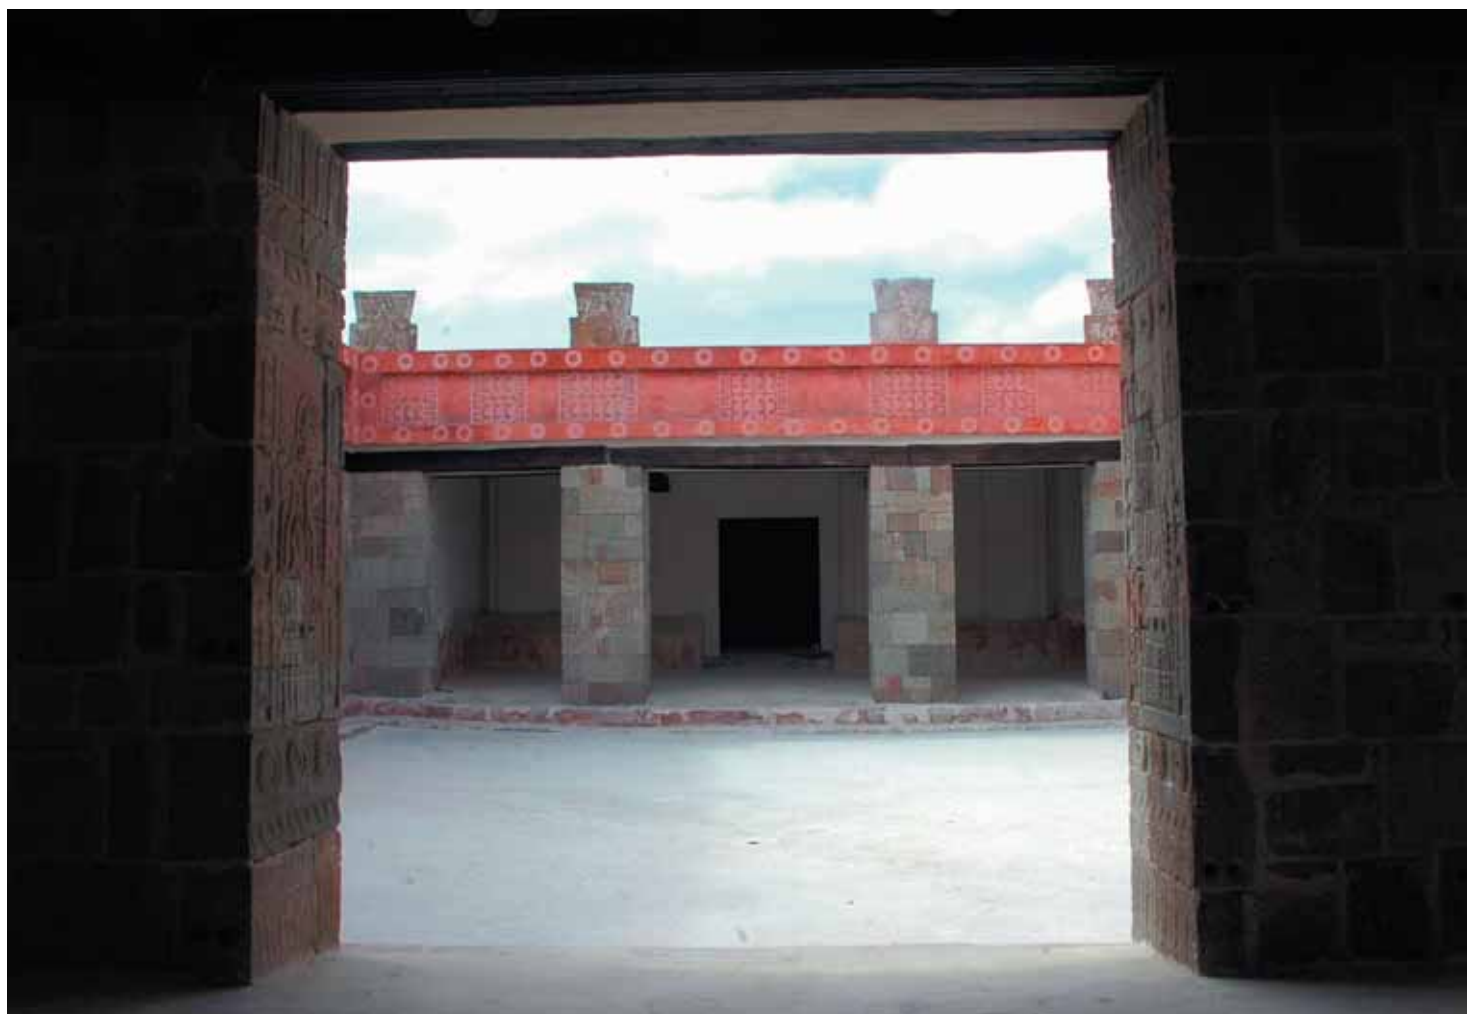
Pórtico sur del patio de los pilares.  
Foto: Aldo Díaz Avelar
