# Las metamorfosis del paisaje y sus repercusiones en la conservación de los monumentos arquitectónicos: el caso del conjunto de Santiago Atzacualco (México)

Óscar Molina Palestina

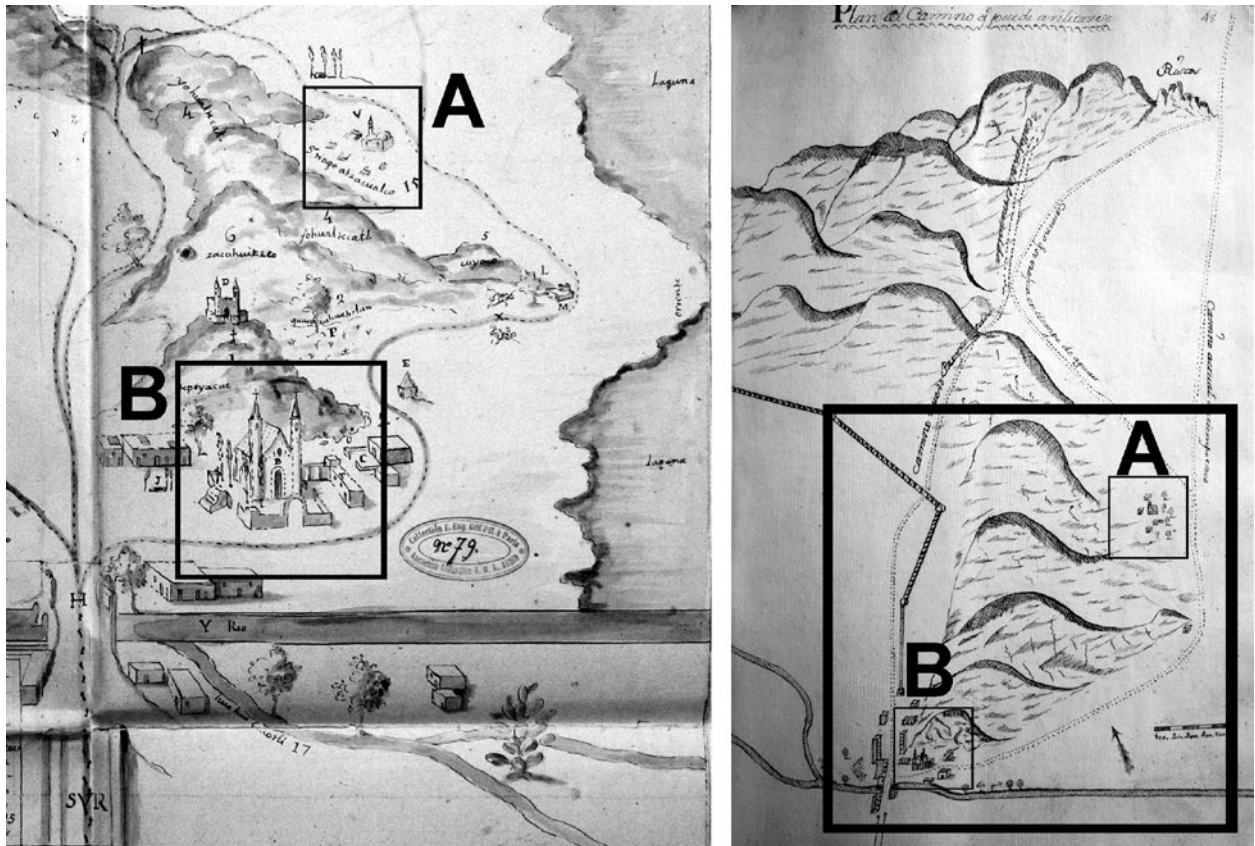
FIGURA 1. Vistas del conjunto de Santiago Atzacualco y la Villa de Guadalupe, 1691-1794. Con la letra A se señala Santiago Atzacualco, mientras que la B identifica la Villa de Guadalupe. Izquierda: Detalle del *Plano topográfico de la Villa de Nuestra Señora de Guadalupe y sus alrededores en 1691* (Fuente: Valero de García Lascuráin 2004: [www.amoxcalli.org.mx]). Derecha: “Plan del camino que puede avilitarse” (1794). Tomado del Expediente formado sobre el reparo de la plaza de Ntra. Sra. de Guadalupe, y el estrecho de camino que hay hasta Zacualco (Fuente: AHDF/Ayuntamiento-GDF/calzadas y caminos, vol. 440, exp. 46).

su tamaño y obligaba a los viajeros a subir por las laderas de la sierra, se retomaba en el pueblo de Atzacualco hasta llegar al Tepeyac (Figura 1 der.). A causa del clima, este camino debió remozarse en varias ocasiones, por ejemplo, en 1794, para la entrada del marqués de Branciforte a la ciudad de México, donde ocuparía el puesto de virrey de la Nueva España: el corregidor solicitó al maestro de obras José del Mazo que arreglara la plaza del santuario guadalupano hasta el camino hacia Atzacualco (Bonavia 1794:f.1), quien propuso entonces, entre otras acciones, “componer el camino desde la Capilla del Pocito, hasta dicho paraje Sacualco, rebajando en otras partes, terraplenando otras, y apartando la piedra suelta que hay en la referida falda” (Del Mazo 1794:f.6).

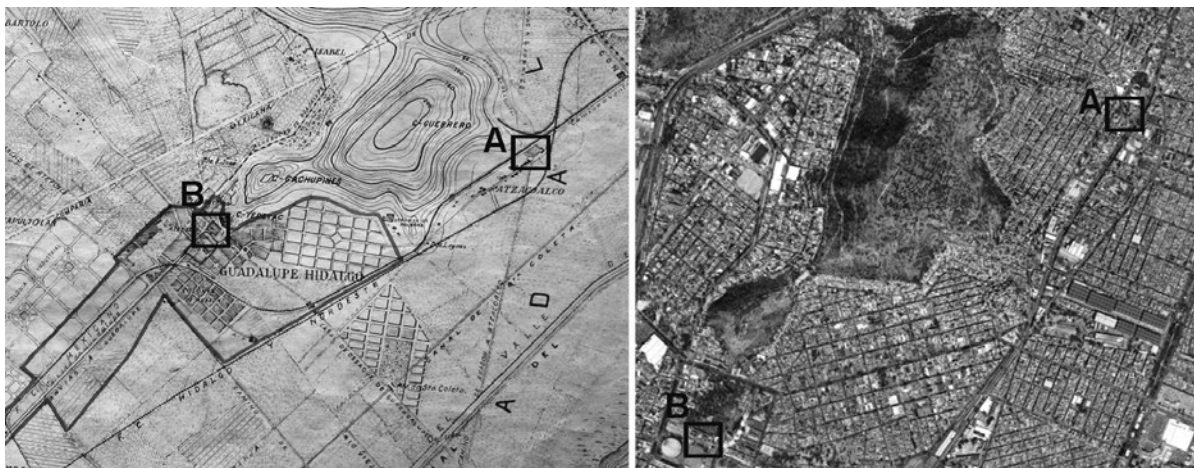
FIGURA 2. Trazo urbano de la zona de la Villa de Guadalupe Hidalgo (B) y el pueblo de Atzacocalco (A). Izquierda: Plano de la ciudad de México y sus alrededores. Formado con los datos más recientes por la Secretaría de Comunicaciones y Obras Públicas, Sección de Cartografía y Dibujo, 1928 (detalle) (Fuente: AHDF/Planoteca/Módulo 4/Planero 8/fajilla 60/clasif. 401 (073)/195). Derecha: Vista de la región (Fuente: GoogleMaps 2014).

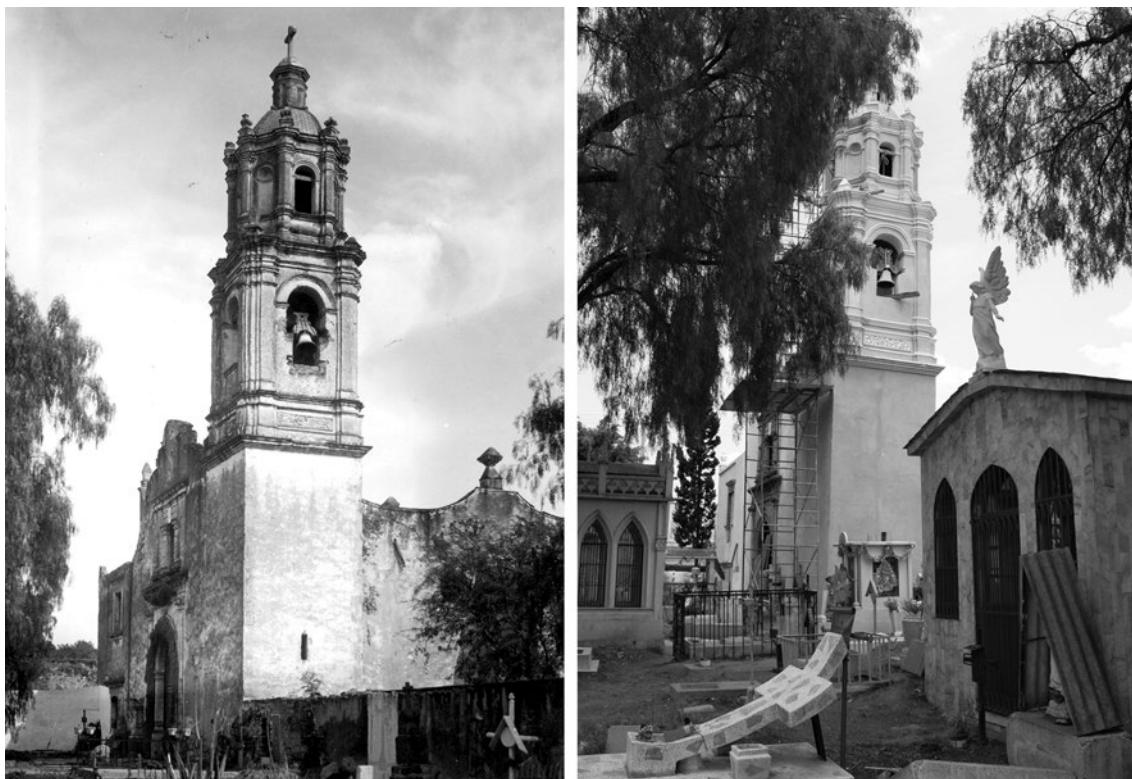
FIGURA 3. Vista lateral de la portada y torre del templo de Santiago Atzacualco, 1932-2013. Se aprecian las diferencias de los monumentos fúnebres antes y ahora (Izquierda. Cortesía: Archivo Geográfico Jorge Enciso-INAH, 1932. Derecha. Fotografía: Óscar Molina Palestina, 2013).

Desde la perspectiva de un templo con dos fachadas, Enciso (1932:3) estimó que la principal (la de Santiago) debió haberse construida en el siglo XVIII, observación que apoya en la comparación con la fachada de la iglesia de San Gabriel, en Tacuba, indicando que su parecido era evidente en la torre, “cuyos lineamientos generales son los mismos”. Considero que la portada debe pertenecer al siglo XVII, pues su tratamiento la acerca más al manierismo de esa centuria (Molina Palestina 2012:238-239), en tanto que la torre de la que habla Enciso sí debe corresponder al siglo XVIII, pues es de apariencia barroca (Figura 3).

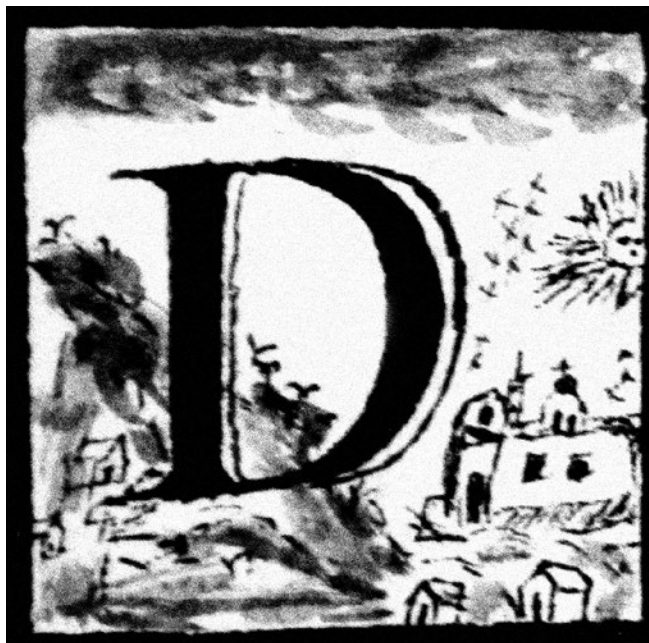
FIGURA 4. Capitular del “Directorio para el Gobierno del Curato de Nuestra Señora de Guadalupe de México y sus quatro pueblos...” (Fuente: Archivo Histórico de la Basílica de Guadalupe, ramo Parroquia, caja 377, folio 39r; cortesía: Archivo Histórico de la Basílica de Guadalupe).

1812, que se conserva en el Archivo Histórico de la Basílica de Guadalupe (Figura 4) (Andrade 1810:f.39r), ya se insinúa una construcción adosada a la parte trasera de la iglesia de Santiago, que seguramente debe corresponder a la del Señor de la Cañita, por lo que habrá que dar razón a Enciso, quien, aunque la supuso “fachada posterior”, consideró que debió haberse construido a finales del siglo XVIII o inicios del XIX. No obstante la dimensión de esta ilustración, que no rebasa los 4 cm de alto, es rica en detalles sobre el paisaje del pueblo, con el conjunto religioso frente a la pendiente del cerro.

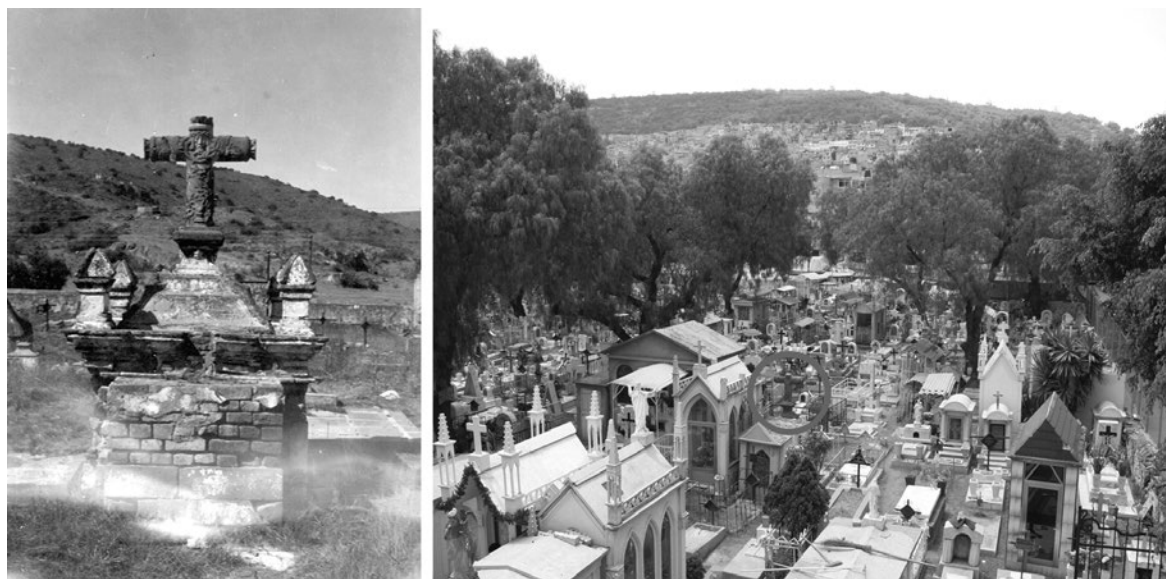
FIGURA 5. Vista del atrio y cruz del conjunto de Santiago Atzacualco, 1932-2013 (Izquierda. Cortesía: Archivo Geográfico Jorge Enciso-INAH, 1932. Derecha. Fotografía: Óscar Molina Palestina, 2013)

Los daños a este patrimonio protegido comenzaron muy pronto. El 22 de diciembre de 1933, Luis Mac Gregor (1933:f.1) reportó que la cruz que se encontraba en el cementerio de la iglesia ya no estaba en su lugar. Menciona *cementerio* y no atrio pues era ése el uso que tenía, lo cual no resulta extraordinario: entre las utilidades que se daban a los atrios desde la época novohispana estaba el que sirvieran para resguardo de los muertos, tal como lo atestigua el grabado incluido en la *Retórica cristiana* de Diego Valadés (2003 [1579]:493-497). Ese cementerio interfería mínimamente con la apariencia del conjunto, como se aprecia en las imágenes de la época (Figura 5 izq.), donde sólo se ven unas pequeñas cruces mortuorias levantadas en los alrededores.

En la citada evaluación de 1970 se juzgó inconveniente remover la cruz, y se sugirió elaborar un proyecto “que dignifique el área del cementerio entre la portada y la cruz a fin de conservar debidamente los elementos artísticos e históricos en el edificio” (Villaseñor 1970:f.1). Si bien la resolución pareciera la más adecuada para la correcta conservación del patrimonio artístico en el sitio al que originalmente pertenece, a la distancia de 40 años habrá que dudarle, pues persiste el deterioro de la cruz.
