Intervención

Revista Internacional de Conservación, Restauración y Museología

Escuela Nacional de Conservación, Restauración y Museografía-INAH
Año 10. Núm. 19 • Enero-junio de 2019

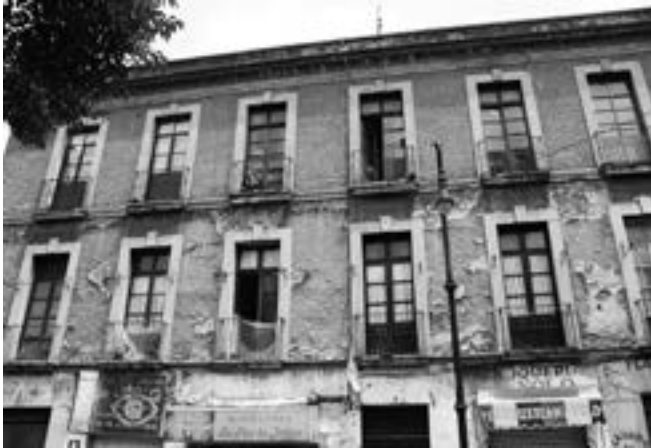
FIGURA 4. Fachada principal de República de Cuba núm. 32 (Fotografía: Patricia Sánchez, 2017).

El diseño del inmueble es interesante, ya que, por un lado, su programa arquitectónico semeja el modelo de vecindad heredado del virreinato (Katzman 1993), el cual consiste en numerosas viviendas de diversos tamaños distribuidas en torno de un patio (Martín 1981: 104), y en una fachada sencilla con accesorias o espacios para el comercio ubicadas en la planta baja (Figura 4). Ese patio (Figura 5) es el elemento más característico de las vecindades, al ser el área de servicios comunes, como los sanitarios y los lavaderos, donde se fomenta la convivencia

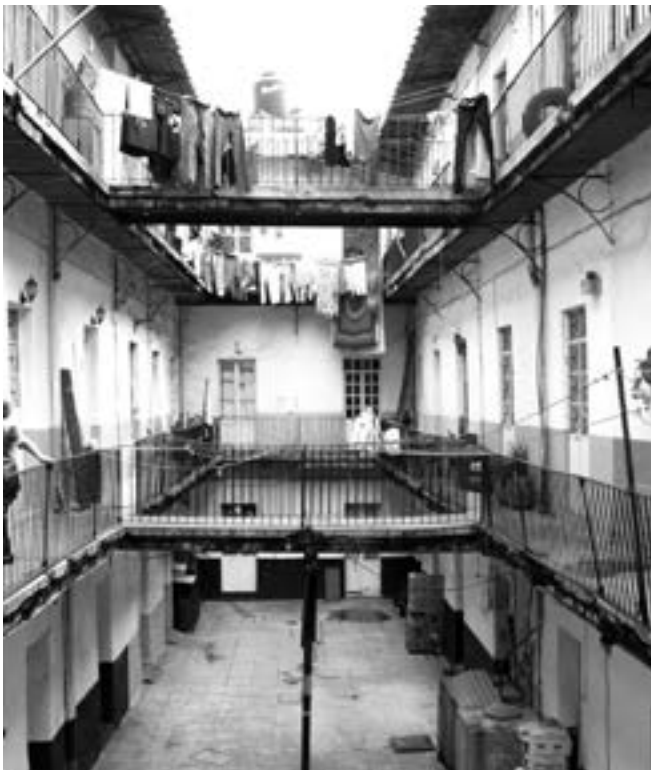
FIGURA 5. Patio central de República de Cuba núm. 32 (Fotografía: Patricia Sánchez, 2017).

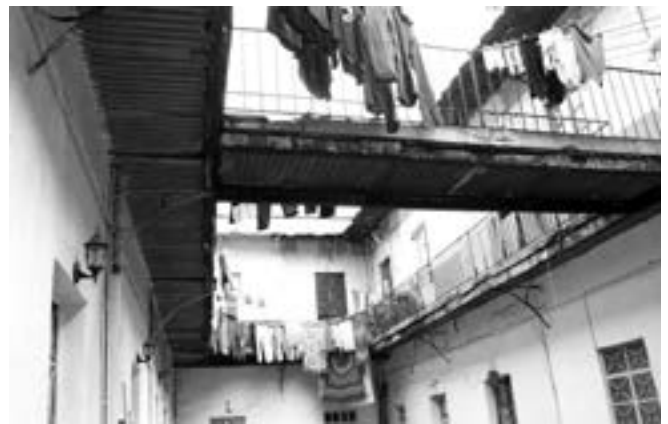
FIGURA 6. Sistema de andadores de viga y lámina de metal al interior de República de Cuba núm. 32 (Fotografía: Patricia Sánchez, 2017).

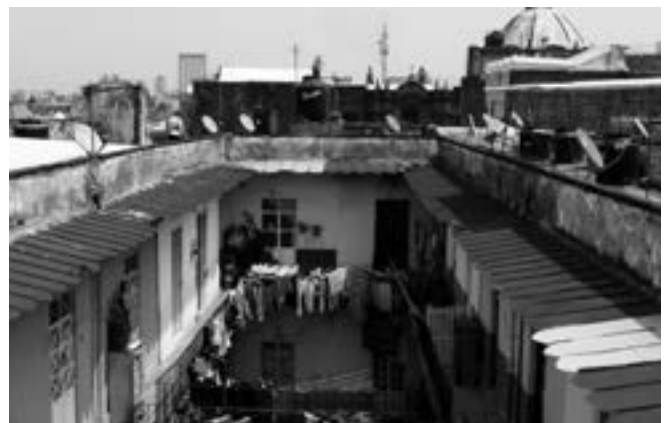
FIGURA 7. Marquesinas de metal al interior de República de Cuba núm. 32 (Fotografía: Patricia Sánchez, 2017).

Además, el acceso a los departamentos se limitó por la existencia de un angosto corredor, cuya creación fue posible gracias a los materiales constructivos derivados de la Revolución industrial, como las viguetas y láminas de metal, materiales que aportaron una solución perfecta para ocupar poco espacio, haciendo posible el diseño de estructuras resistentes que permitieran estrechos andadores dentro de los espacios plurifamiliares. Las características de las viviendas de República de Cuba núm. 32 hablan, en su primera etapa, de una clase media pujante, que aspira a un modo de vida más cómodo, a mayor privacidad e intimidad al interior de sus viviendas, dejando a un lado la convivencia de los patios, interiorizando tanto sanitarios como lavaderos y creando los largos y angostos corredores ya referidos, que limitan el espacio de convivencia. “La casa es la expresión material de un sistema de hábitos y un uso específico de la casa en sí y de los objetos que contiene, lo que implica (o debiera implicar) una apropiación previa que determina (o debiera determinar) una elección” (Ortiz 2009: 74).

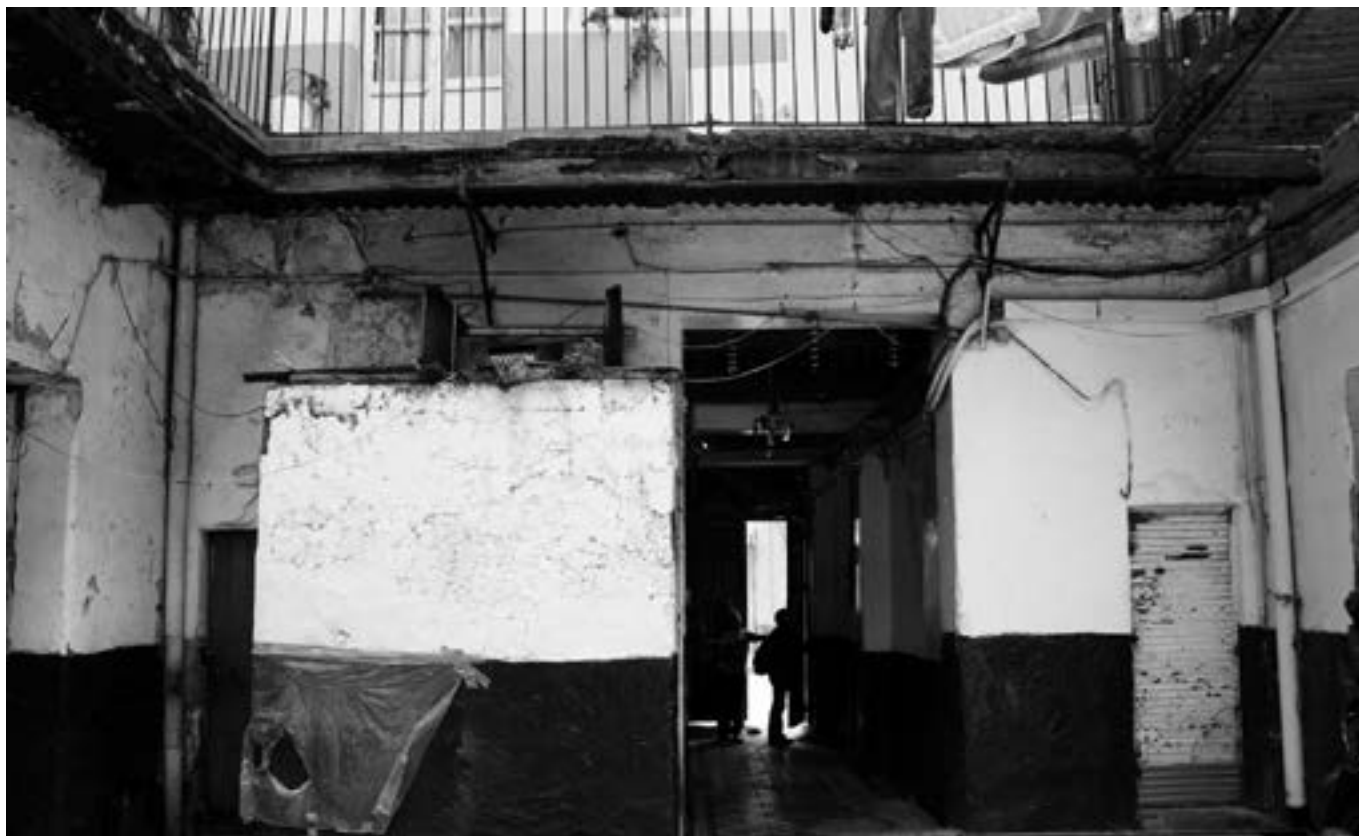
FIGURA 10. Detalle de los baños agregados en el patio central de República de Cuba núm. 32. Vista interior hacia el acceso principal (Fotografía: Patricia Sánchez, 2017).

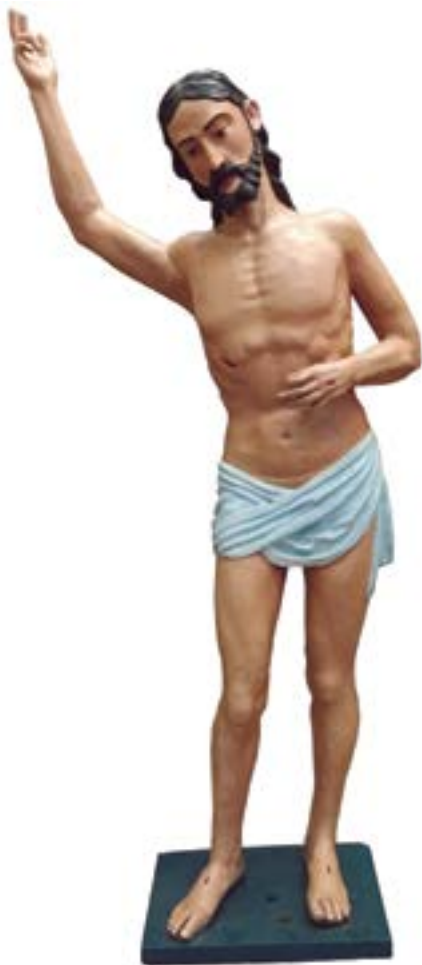
FIGURA 1. Señor de la Ascensión (Cristo Resucitado) antes de la restauración, Catedral de Tlalnepantla. Escultura ligera con caña de maíz, Taller de Cortés, finales del siglo XVI (Fotografía: Claudia Alejandra Garza Villegas, 2016).

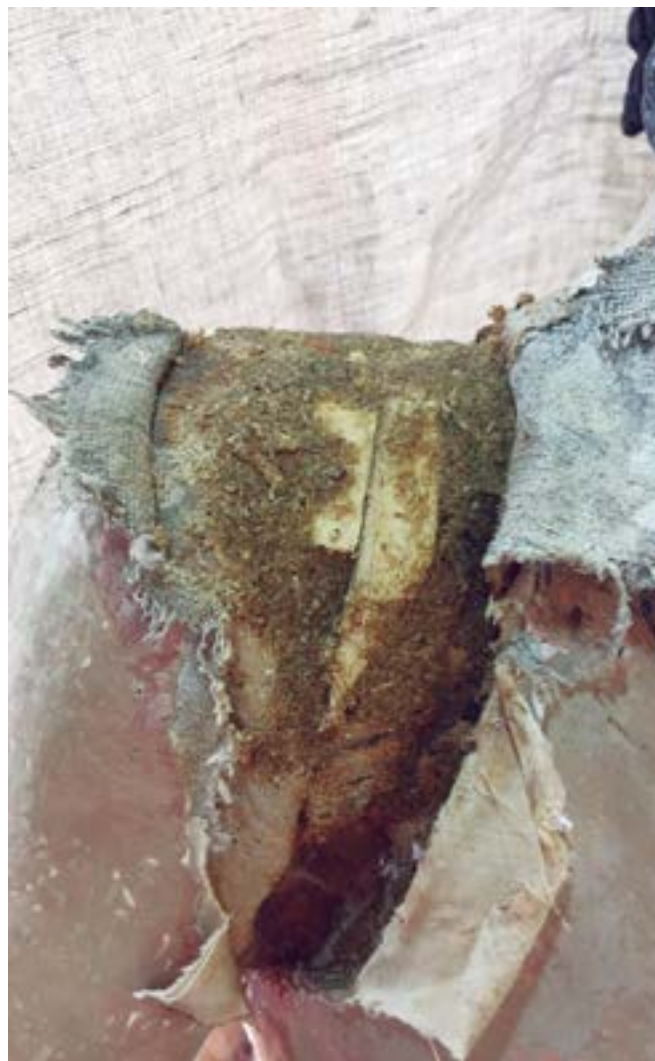
FIGURA 7. Identificación de entelados sobre el soporte en el Señor de la Ascensión visibles gracias al proceso de restauración (Fotografía: Claudia Alejandra Garza Villegas, 2016).

Antes de dar paso a las fases policromas, y para concluir con el soporte —al igual que en otros casos del mismo obrador, pero también habitual de su centro productor—, se recubrió gran parte de la imagen con uno o dos tejidos, según la zona. En el caso del hombro izquierdo, debido al notable deterioro que presentaba se constató la utilización, primero, de un tejido grueso con ligamento de tafetán encolado a modo de efectivo refuerzo en la unión de piezas, al que luego se le añadió otro más fino y de igual manufactura que, si bien no se le sobrepone completamente, sí llega a solaparse en las partes inferiores para luego discurrir por el torso y brazo. Respecto de su identificación, por lo menos en uno de los casos el análisis de la sección transversal de algunas de sus fibras deja ver formas pentagonales y hexagonales irregulares, además de la identificación de laterales poligonales redondeados, lo cual condujo a su identificación como lino. Ese entelado, que para otras piezas similares cercanas se ha identificado como “una ligera capa de las mismas que hacen la horma, pero tan fina y delgada, que a pesar de su colorido, no es más gruesa que el papel común” (Velasco 1858: 154), se aplicó con la finalidad de homogeneizar la superficie y prepararla para el policromado, ayudando también en cierto modo en el moldeado anatómico (Figura 7).

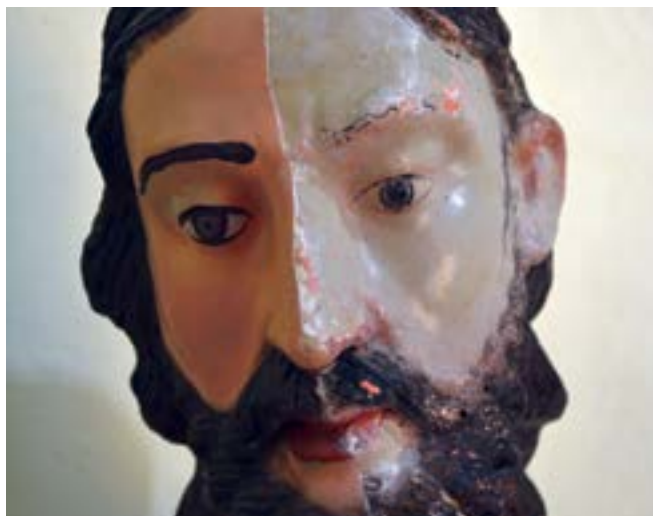
FIGURA 9. Eliminación de los repintes de las carnaciones en el que se dejan ver parte de la policromía original y elementos característicos en las formas del Taller de Cortés (Fotografía: Claudia Alejandra Garza Villegas, 2016).

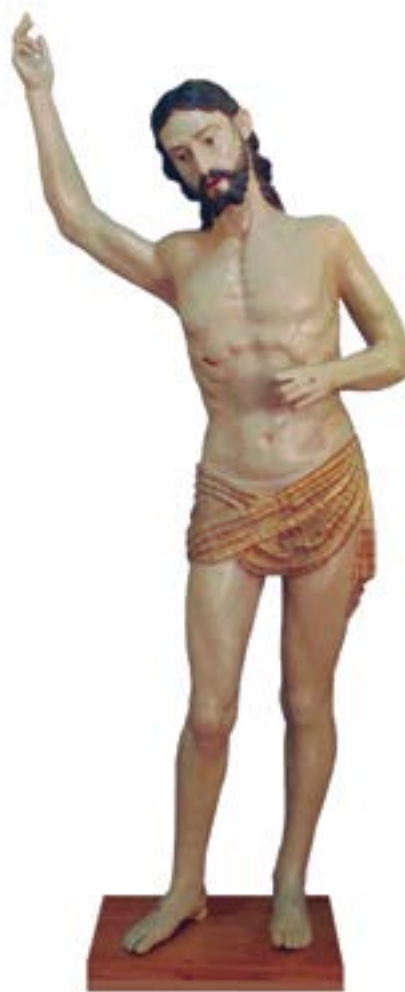
FIGURA 10. Señor de la Ascensión (Cristo Resucitado) después de la restauración, Catedral de Tlalnepantla. Escultura ligera con caña de maíz, Taller de Cortés, finales del siglo XVI (Fotografía: Claudia Alejandra Garza Villegas, 2016).

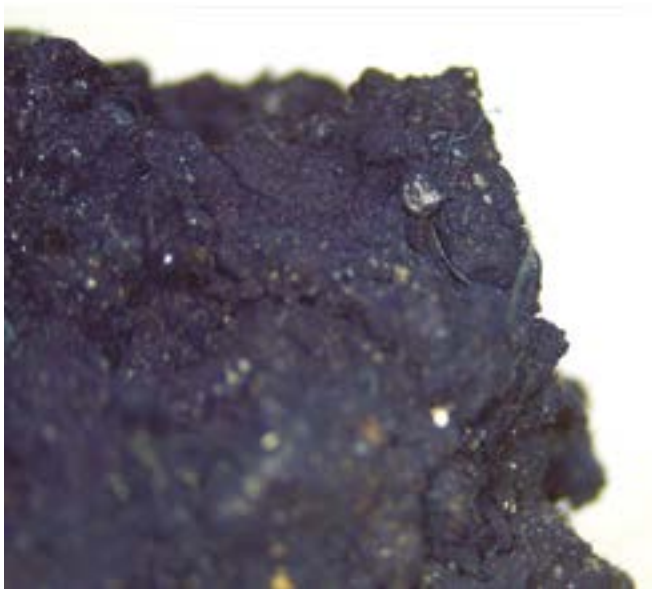
FIGURA 9. Muestra de añil proveniente de Santiago Niltepec, Oaxaca. Fotografía con microscopio Leica® EZ4HD, 8X (Fotografía: María Castañeda, 2016; cortesía: Laboratorio de Análisis y Diagnóstico del Patrimonio del Colegio de Michoacán [Ladipa-Colmich]; proyecto: “Vínculos entre materia e imagen en el arte virreinal”, 2016).

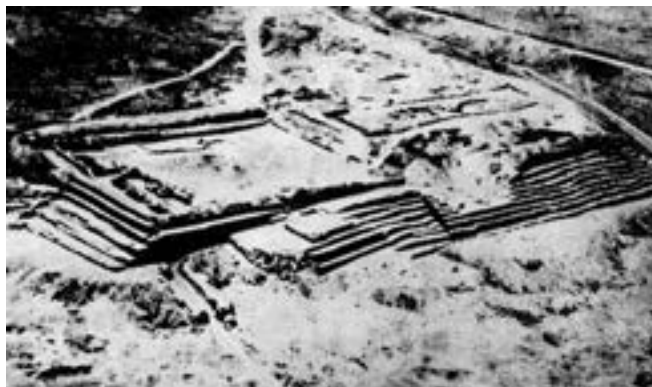
FIGURA 2. Toma aérea del Templo Pintado en Pachacamac tras las labores de conservación (Fuente: Muelle y Wells 1939: Figura 2).

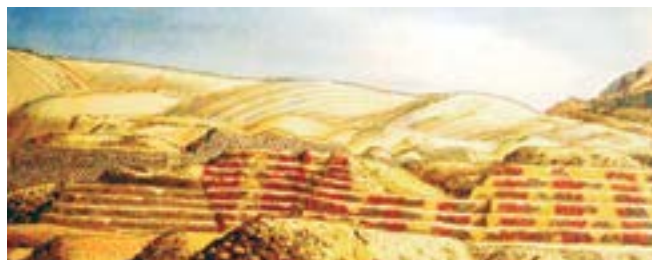
FIGURA 3. Boceto de cómo se veían las gradas escalonadas de pintura mural en el Templo Pintado (Fuente: Pacheco 2014: 151 [Archivo Tello 1940]).

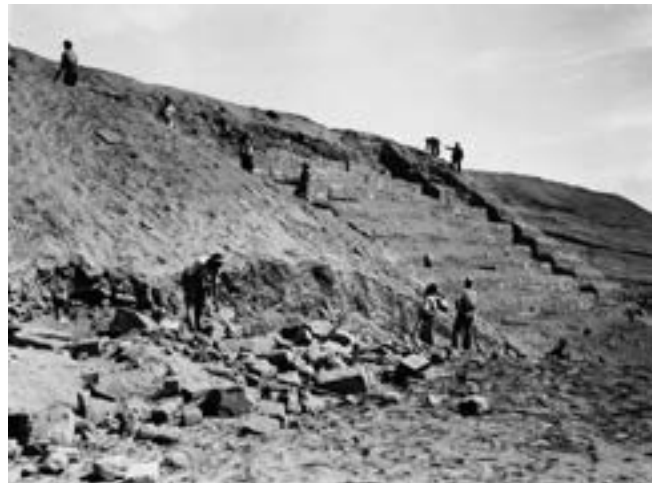
FIGURA 6. Limpieza de las gradas del Templo Pintado en 1938 (Fuente: Pozzi-Escot et al. 2013: 24).

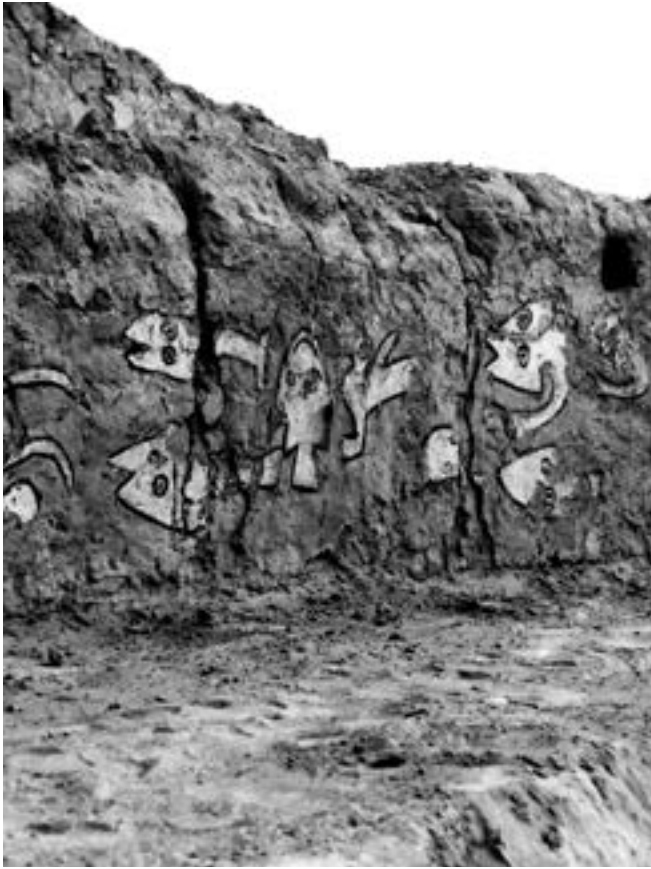
FIGURA 9. Detalle de la pinturas murales antes de su intervención (Fuente: Pozzi-Escot 2018: 290-291).

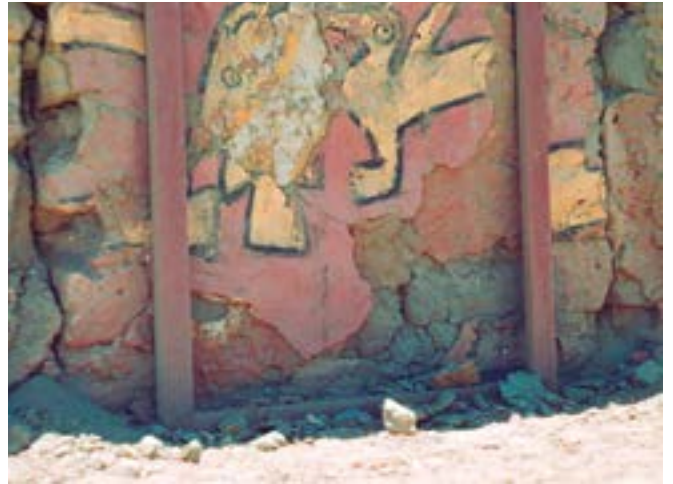
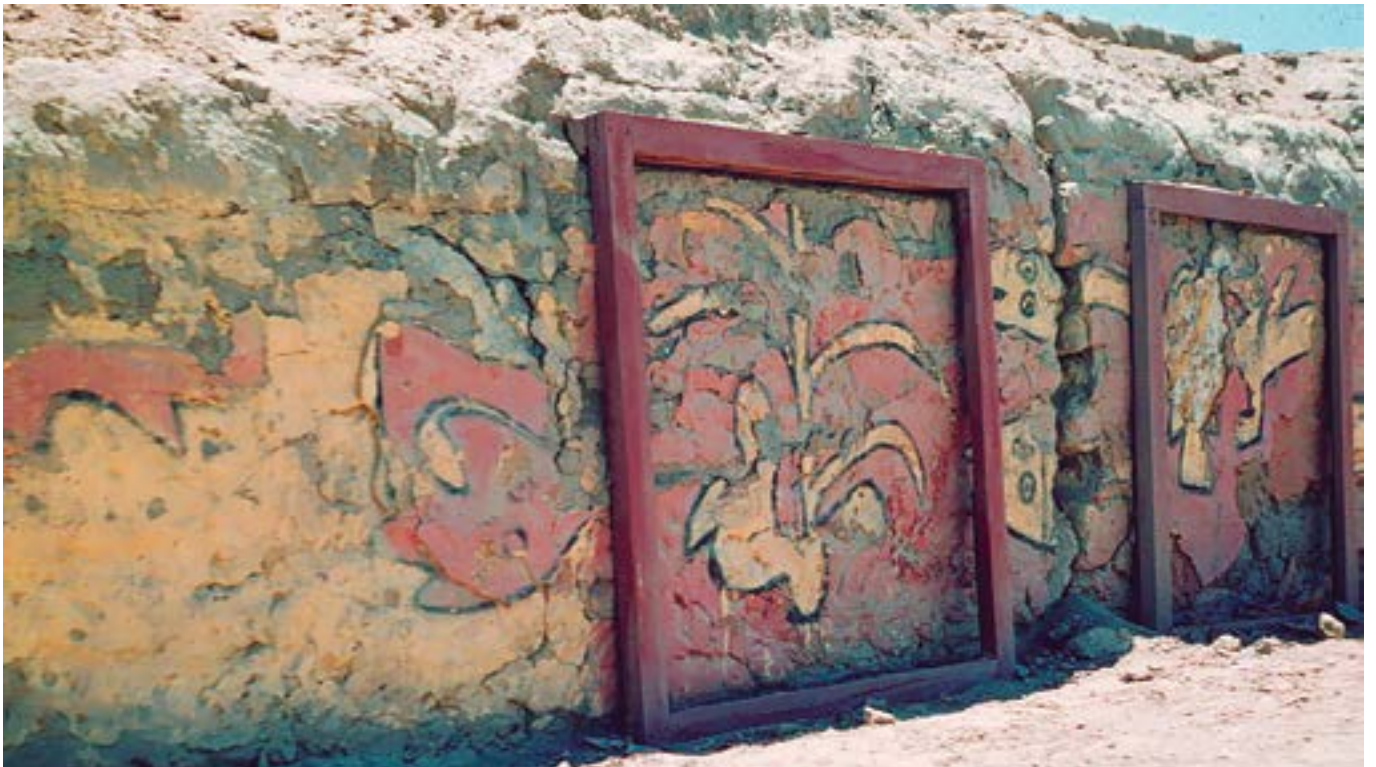
FIGURAS 10 y 11. Situación de las mamparas de vidrio deterioradas en 1940, según imágenes de los archivos de Paul Hanna (Fuente: Pozzi-Escot et al. 2013: 27).

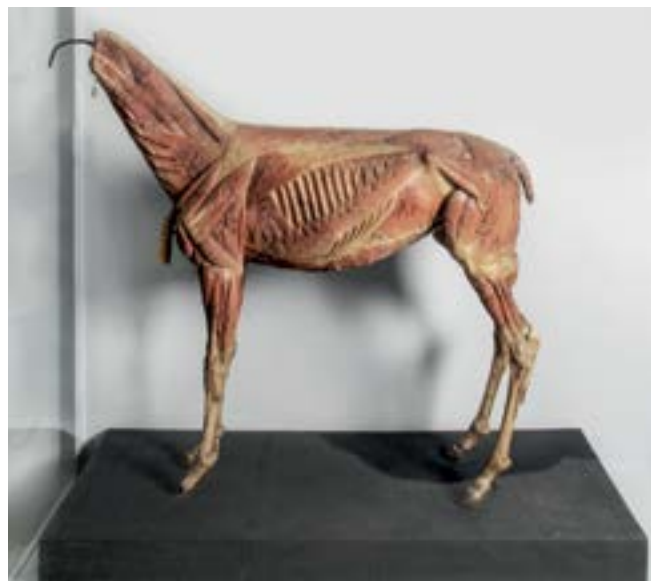
FIGURA 1. Modelo anatómico de cera “Miología de un buche” (Autor: Cristóbal Garrigó, s. XIX. Museo Veterinario. Facultad de Veterinaria. Universidad Complutense de Madrid [UCM], España; Fotografía: María Victoria Legido García, 2017; cortesía: Universidad Complutense de Madrid [UCM], España).

La escultura seleccionada fue elaborada en 1830 por Cristóbal Garrigó a petición de los profesores que componían la junta de la Real Escuela de Veterinaria de Madrid, para exponerla en su gabinete anatómico. Según fuentes documentales de archivo consultadas, este ceroescultor comenzó a modelarla alrededor del mes de diciembre del año citado en el laboratorio de piezas de cera de la propia escuela (AGUCM 1830a: V01-034). Dada la complejidad técnica del modelo, contó con la ayuda de su entonces maestro en el arte de la ceroplástica, Pedro Pablo Sánchez Osorio; juntos prepararon seis moldes de yeso para obtener las correspondientes partes anatómicas

A pesar del enorme valor histórico y de sus innegables cualidades estéticas, esta escultura no ha superado bien el paso del tiempo. La falta de sensibilidad respecto del significado que encierra el patrimonio científico del pasado y la sustitución de los modelos artificiales elaborados con cera por otras técnicas didácticas más acordes con las nuevas maneras de enseñar la veterinaria, hicieron que la pieza quedase desprotegida y que acabase sufriendo un grave daño, al decapitarse al animal. Esta imprevista mutilación interrumpe por completo el valor didáctico que tuvo originalmente la figura y genera una importante distorsión. Con la finalidad de mejorar la comprensión de este modelo anatómico y contribuir a su preservación, se inició un proceso de investigación dirigido a localizar algún vestigio que posibilitase la reconstrucción de ese elemento perdido. Sin embargo, la gravedad del daño y la ausencia de cualquier fragmento original impidieron una aproximación analógica y llevaron a establecer una toma de decisiones en la que prevaleció la idea de no modificar el modelo anatómico. Se consideró como mejor opción elaborar una nueva cabeza por medio de tecnologías digitales que se expondría, con un propósito didáctico, junto a la figura original.

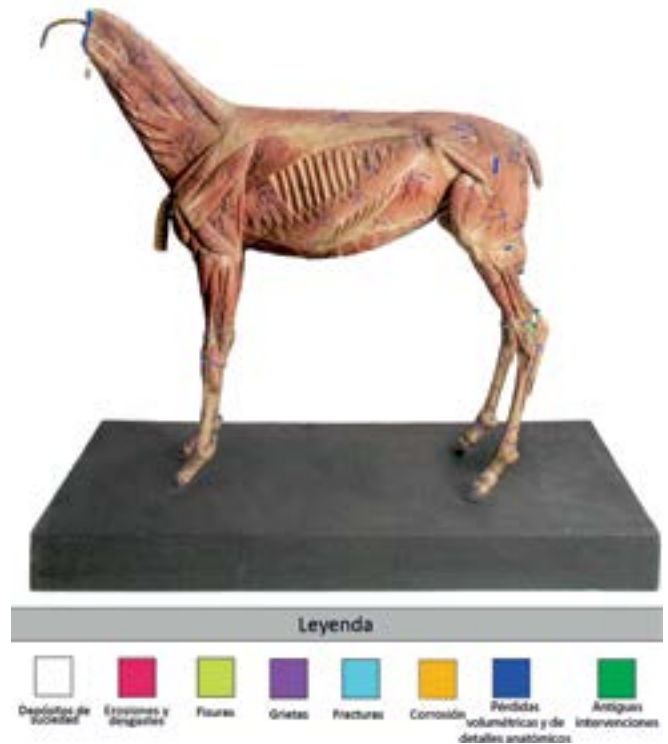
FIGURA 2. Cartografía de daños del modelo de cera en la que se identifican las diferentes alteraciones detectadas mediante un código de colores (Imagen: Emanuel Step y María Victoria Legido García, 2017; cortesía: Universidad Complutense de Madrid [UCM], España).

Se realizó una cartografía digital de la parte conservada del modelo en cera de la cría del burro para recoger por completo las patologías y localizar su ubicación; a cada uno de los daños existentes se le asignó un código de colores (Figura 2). Para elaborar este mapa de daños se hizo un registro fotográfico cabal del modelo con diferentes tipos de iluminación: luz difusa, polarizada, rasante y ultravioleta. Las fotografías se tomaron desde múltiples ángulos y encuadres, incluyendo planos generales y también parciales, mediante la macrofotografía de todos los detalles relevantes para el estudio, con especial atención a las zonas dañadas. Una vez identificados los daños existentes en el modelo, se plasmaron en el mapa con su correspondiente color.

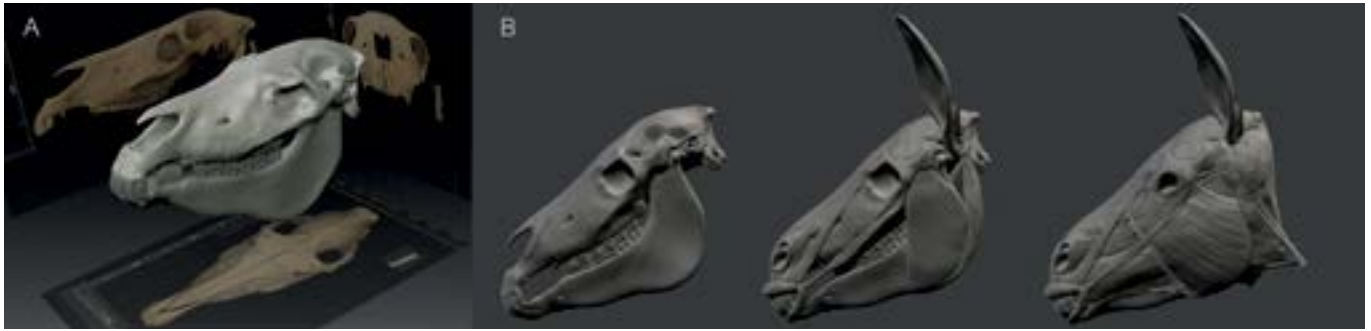
FIGURA 4. A) Utilización de fotografías de las vistas frontal, lateral y superior de un cráneo de *Equus africanus asinus* como imágenes de referencia en ZBrush® 4R8 para modelarlo con precisión mediante herramientas de escultura digital; B) Proceso de modelado 3D de la cabeza de asno (Imágenes: Óscar Hernández-Muñoz, 2017; cortesía: Universidad Complutense de Madrid [UCM], España).

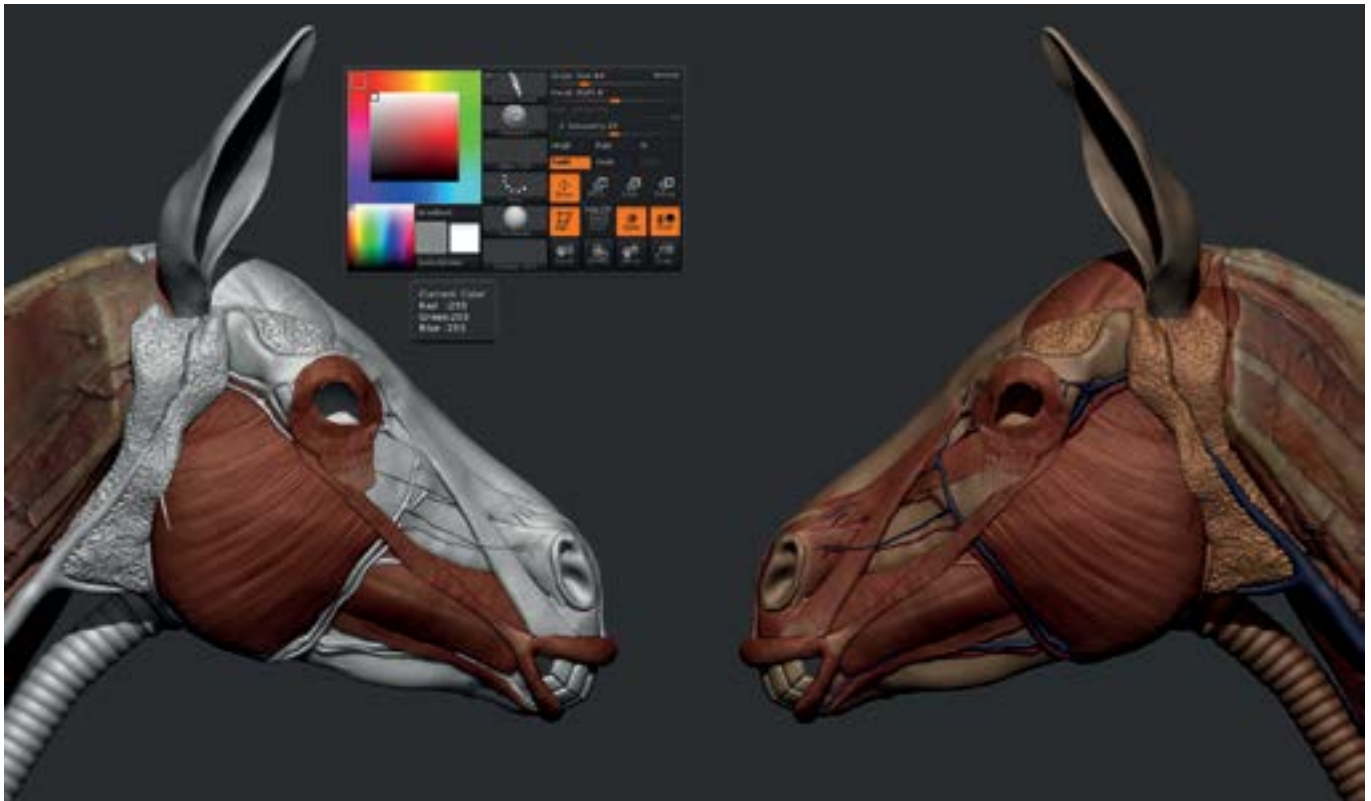
FIGURA 5. Pintura digital de las estructuras de la cabeza en el modelo virtual utilizando el programa ZBrush® 4R8 (Imagen: Óscar Hernández-Muñoz, 2017; cortesía: Universidad Complutense de Madrid [UCM], España).

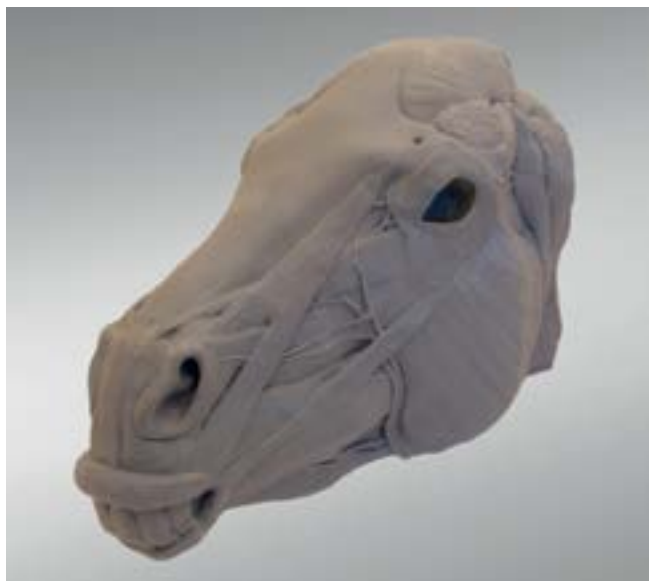
FIGURA 6. Impresión 3D de la cabeza del modelo reconstruida virtualmente (Fotografía: Óscar Hernández-Muñoz, 2017; cortesía: Universidad Complutense de Madrid [UCM], España).

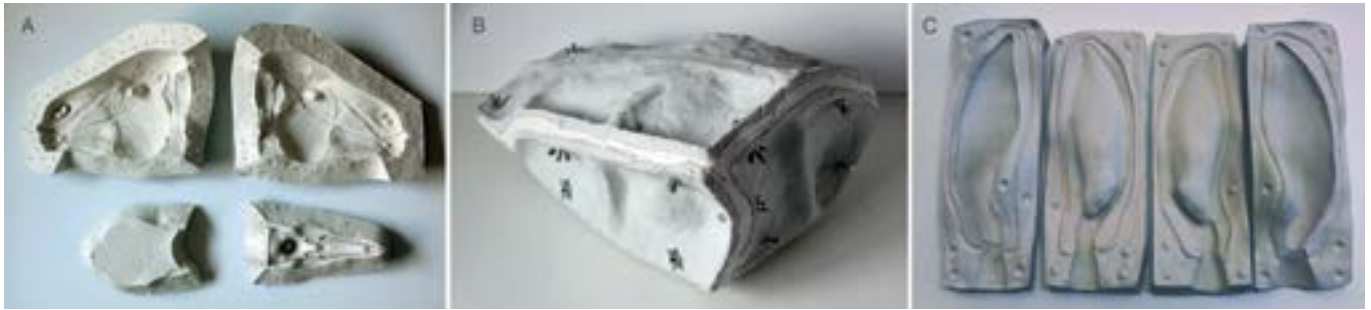
FIGURA 8. A) Vista del molde abierto de la cabeza; B) Vista del molde cerrado de la cabeza; C) Moldes de las orejas (Fotografías: Óscar Hernández-Muñoz, 2017; cortesía: Universidad Complutense de Madrid [UCM], España).

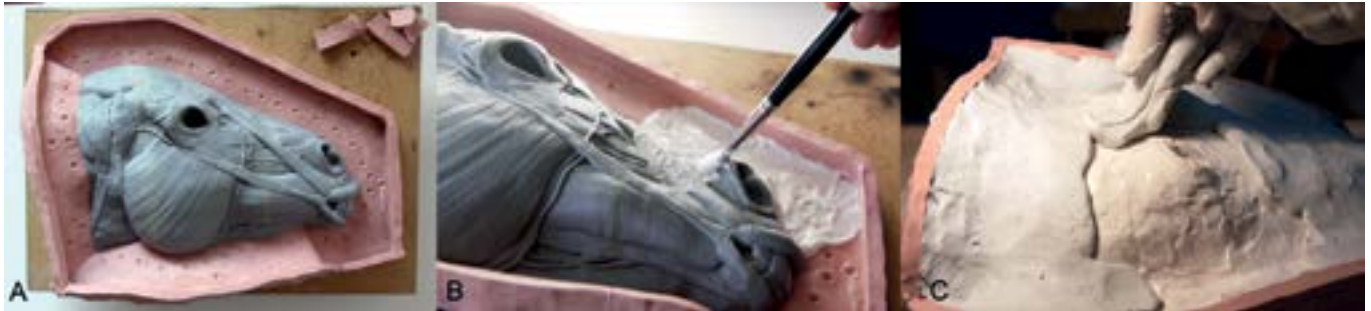
FIGURA 9. A) Delimitación con plastilina, sobre el modelo impreso, de la primera pieza del molde. Se pueden apreciar las llaves pequeñas o trabazonces sobre su superficie; B) Pincelado de la silicona con agente tixotrópico sobre el modelo y la plastilina; C) Recubrimiento de la silicona con la resina epoxi que servirá de contramolde (Fotografías: Óscar Hernández-Muñoz, 2017; cortesía: Universidad Complutense de Madrid [UCM], España).

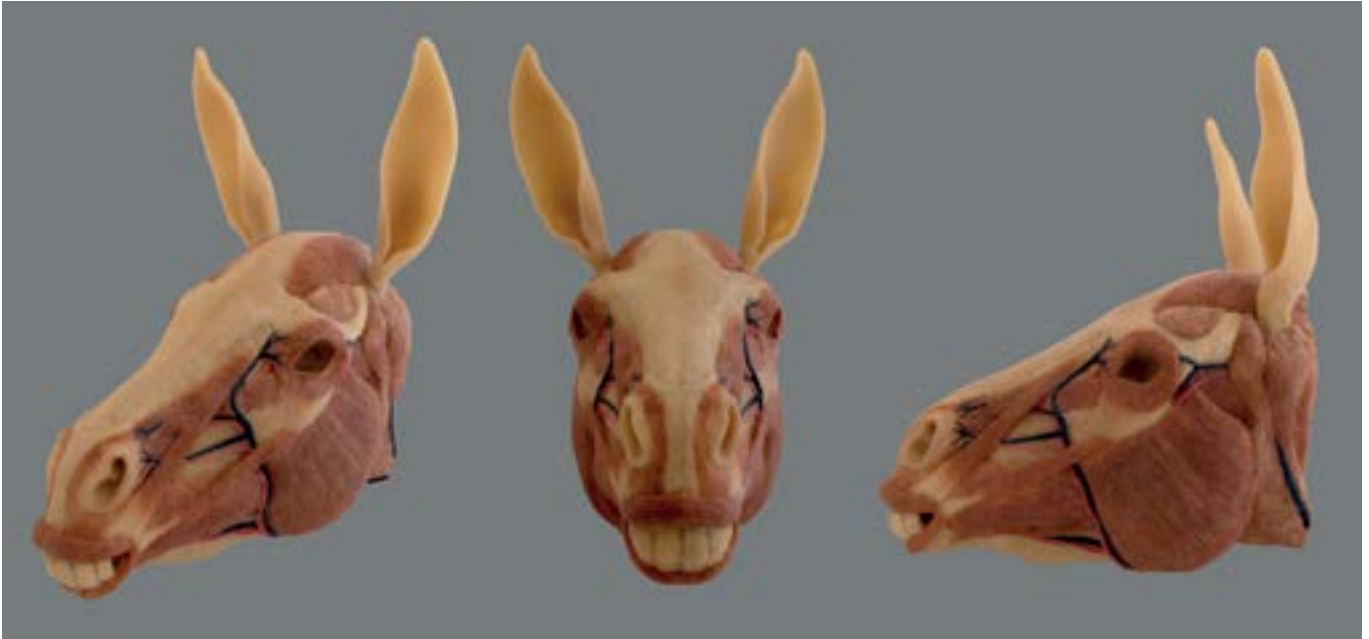
FIGURA 12. Aspecto final de la cabeza elaborada en cera (Fotografías: Óscar Hernández-Muñoz, 2017; cortesía: Universidad Complutense de Madrid [UCM], España).

La cabeza de *Equus africanus asinus* elaborada en cera con ayuda de tecnologías digitales reproduce las diferentes estructuras anatómicas con gran fidelidad en relación con lo que se conserva del modelo anatómico original (Figura 12). Las huellas de las estrías causadas por el proceso de impresión por capas que aparecen en los moldes, pudieron borrarse con facilidad de la cera mediante el empleo de utillaje específico.

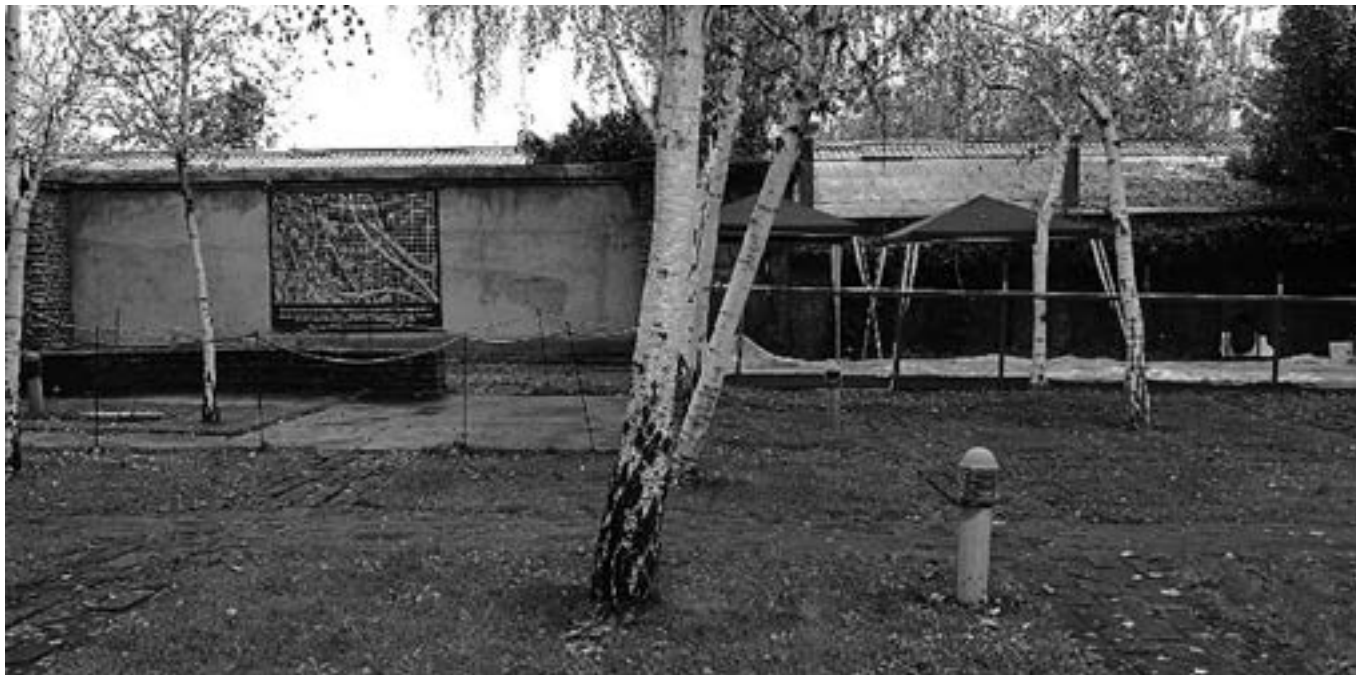
FIGURA 2. Muro de Mosaicos de Villa Grimaldi. Preparativos para la restauración (Fotografía: Luis Arellano, 2017; cortesía del autor).

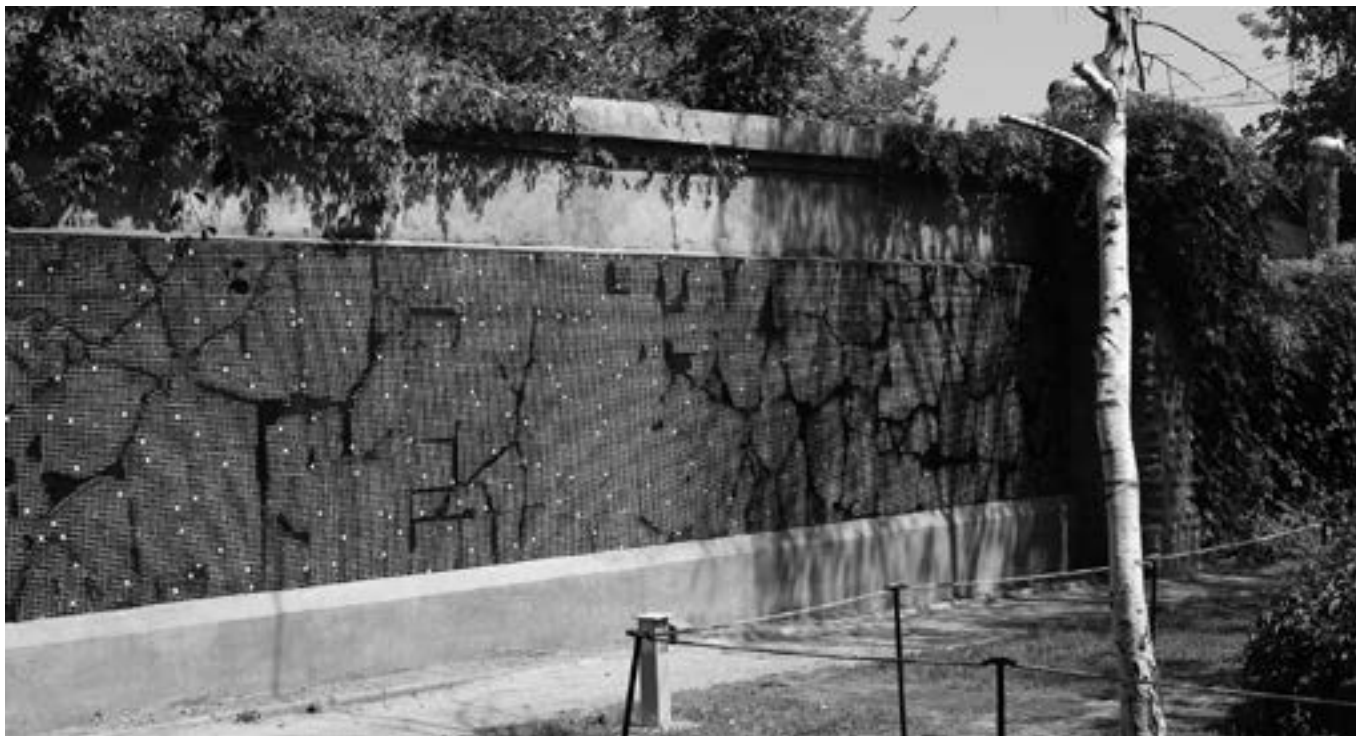
FIGURA 4. Muro de Mosaicos de Villa Grimaldi luego de su restauración (Fotografía: Daniel Rebolledo, 2018).

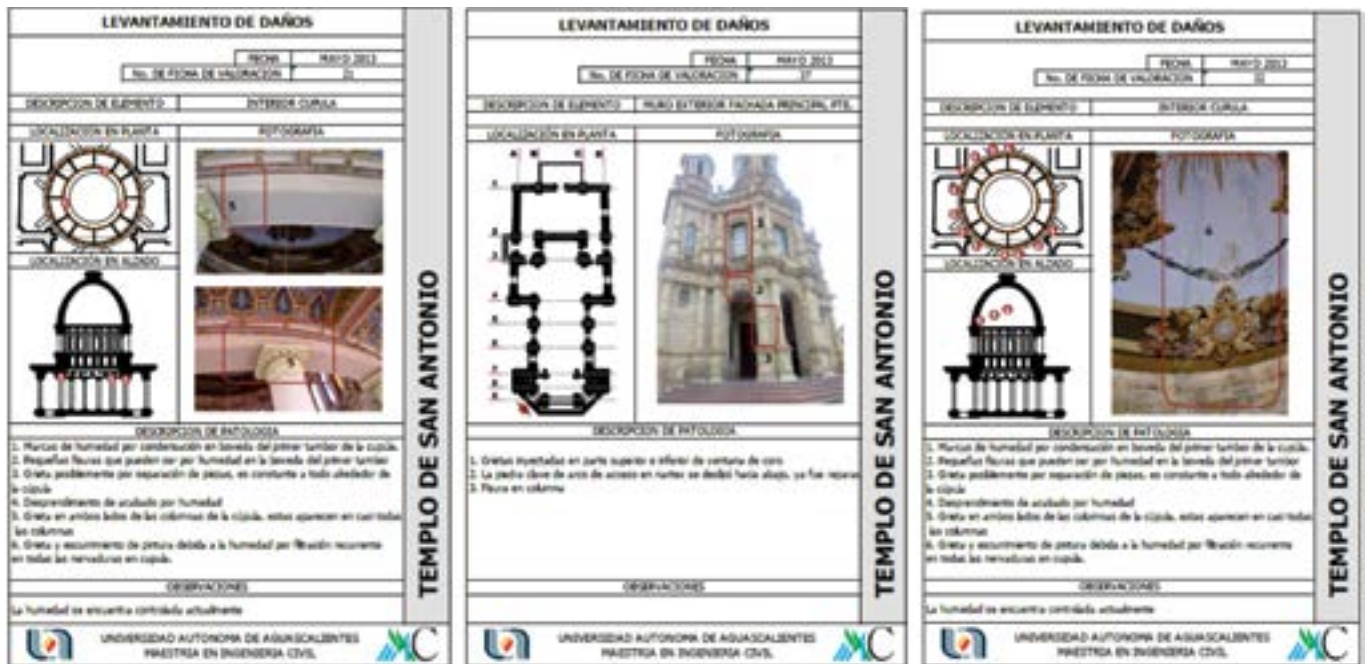
FIGURA 5. Fichas de levantamiento de daños del templo de San Antonio de Padua (Ilustración: Edith Orenday-Tapia, 2019; fuente: M. Navarro 2013).

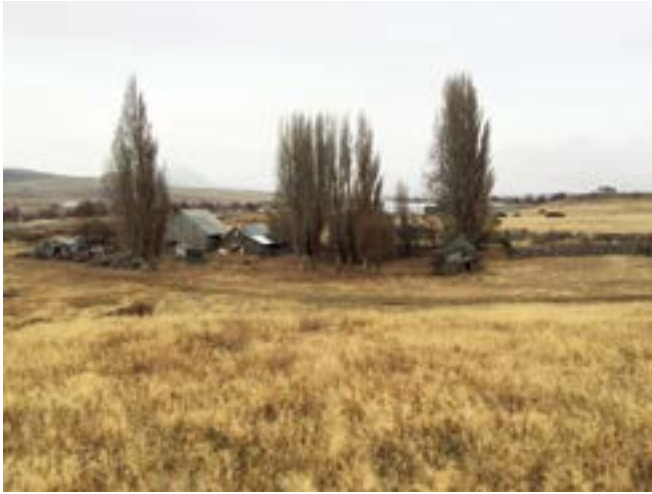
FIGURA 8. Complejo constructivo rural. Sector El Salto, comuna de Coyhaique, región de Aysén, Chile (Fotografía: Carlos Castillo Levicoy, 2017).

Una de las características fundamentales de cada complejo constructivo estudiado (Figura 8) recae en la existencia de distintos espacios que se utilizaban para determinadas actividades. En contexto, se destaca la casa principal (Figura 9) como el recinto en torno del cual giraba la vida familiar; la cocina-fogón (Figura 10), donde se hacían los asados, se conservaba y ahumaba la carne, se maduraban los quesos, se guardaban algunos aperos, entre otros usos; el galpón (Figura 11), necesario para la guarda del forraje, los enseres agrícolas, los aperos, y como protec-

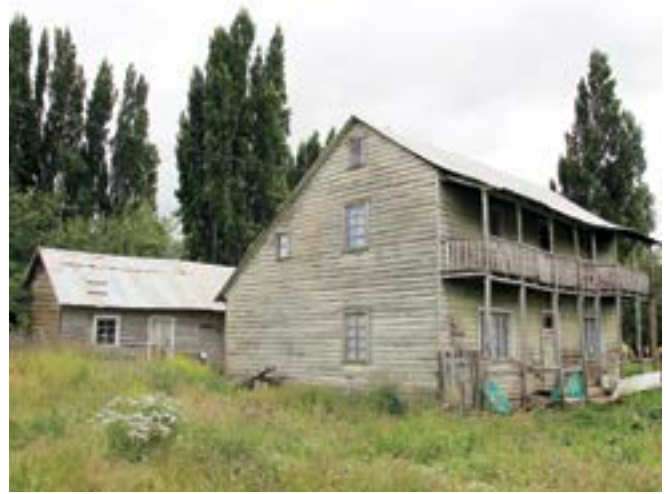
FIGURA 9. Casa habitación principal. El Salto, comuna de Coyhaique, región de Aysén, Chile (Fotografía: Carlos Castillo Levicoy, 2018).

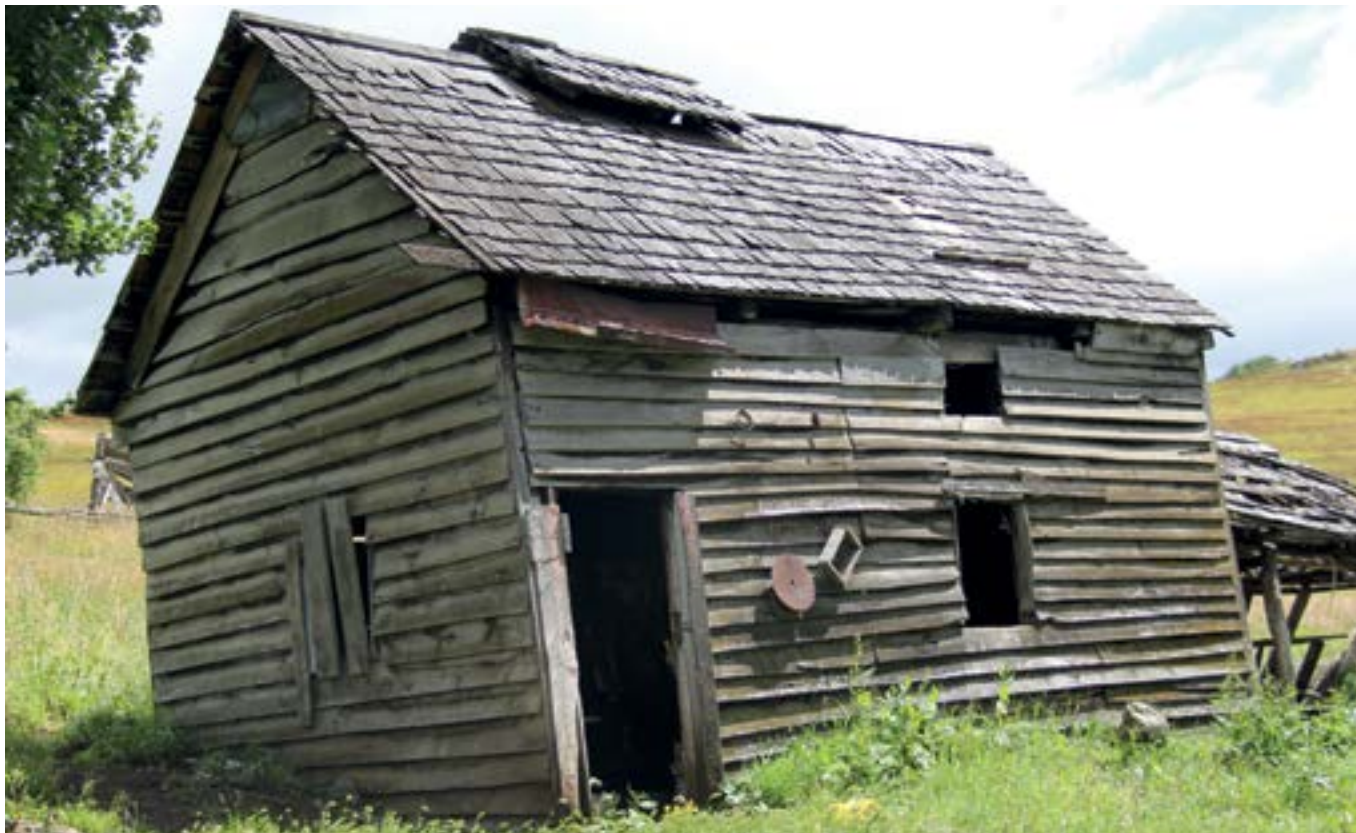
FIGURA 10. Galpón. Lago Largo-Nirehuao, comuna de Coyhaique, región de Aysén, Chile (Fotografía: Carlos Castillo Levicoy, 2018).

ción del ganado ovino, equino y bovino, cuando las condiciones climáticas lo ameritaban; por otro lado, la letrina o pozo negro (Figura 12), retirada de la casa, cumplía la función de baño; la quinta, compuesta por árboles frutales de manzanos, cerezos, ciruelos, perales, guindos, entre otros, los cuales producían la fruta para la elaboración de mermeladas, consumo en general y para hacer de los manzanos la típica chicha, bebida producida principalmente por las familias llegadas desde Chiloé, estaba cercada con palos partidos y apique y, en ocasiones, con tablas o tablones aserrados; el corral tipo “cerco cajón”, donde se realizaban diferentes actividades con el ganado (ovino, equino, bovino y caprino), como marcar, capar, señalar, seleccionar y apartar, contar, amansar, y los álamos como cortinas cortavientos, que cumplían un papel principal de protección para las construcciones, la quinta, la huerta y los potreros, entre otros.

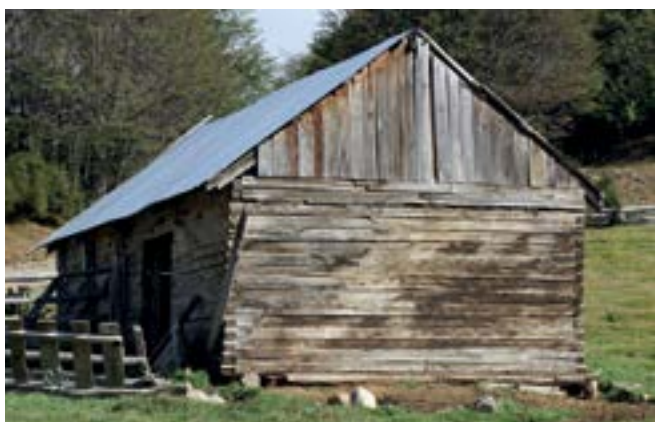
FIGURA 11. Cocina fogón. El Salto, comuna de Coyhaique, región de Aysén, Chile (Fotografía: Carlos Castillo Levicoy, 2017).

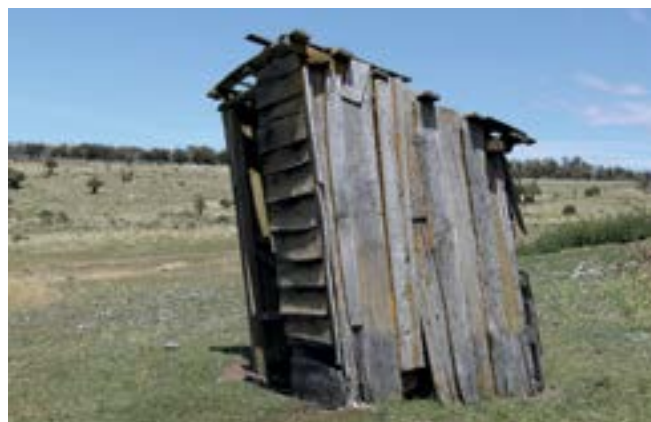
FIGURA 12. Letrina o pozo negro. Interior callejón Fernández, Balmaceda, comuna de Coyhaique, región de Aysén, Chile (Fotografía: Carlos Castillo Levicoy, 2017).
