TRABAJOS DE CONSERVACIÓN Y RESTAURACIÓN EN LA ZONA ARQUEOLÓGICA DE YAXCHILÁN

Rest. Paula García Reyes

Trabajos de restauración en la zona arqueológica de Yaxchilán

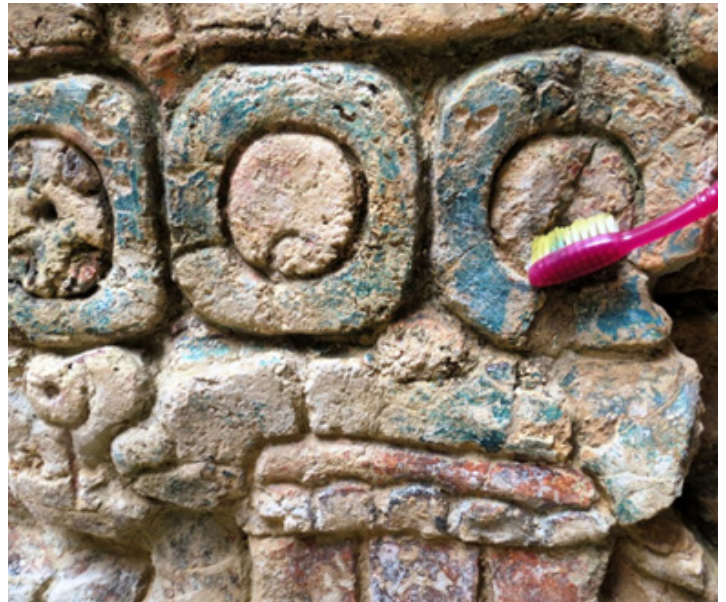
Detalle de limpieza del relieve del Edificio 21 (Foto 2013)

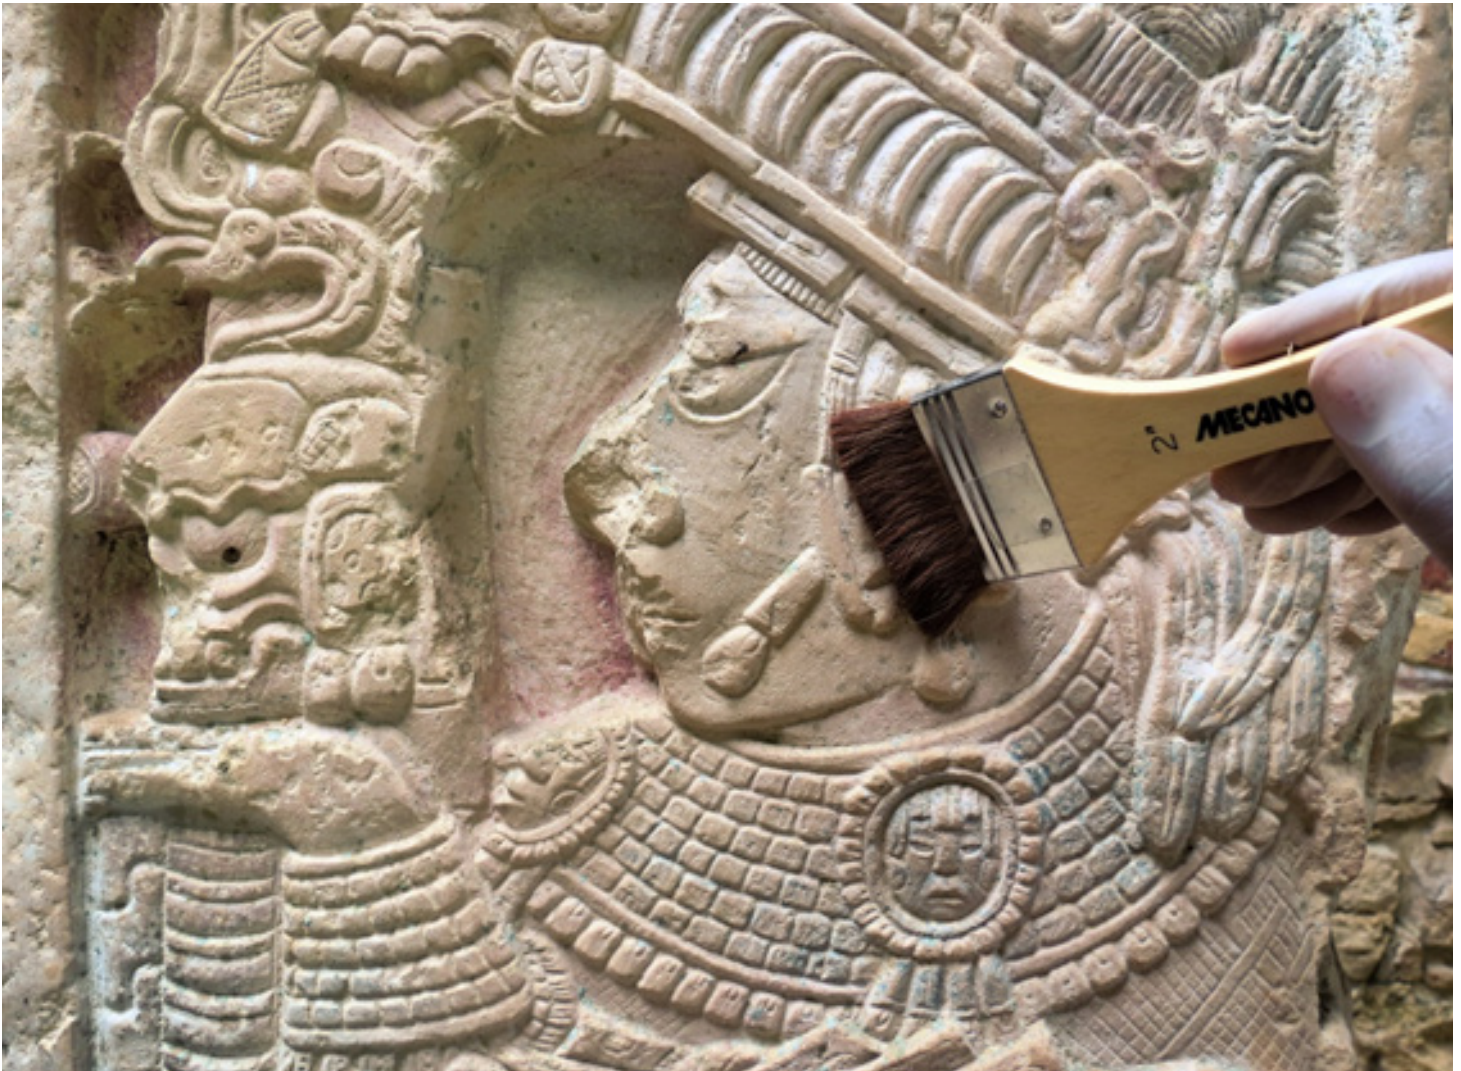
Detalle de limpieza de la estela del Edificio 21 (Foto 2013)

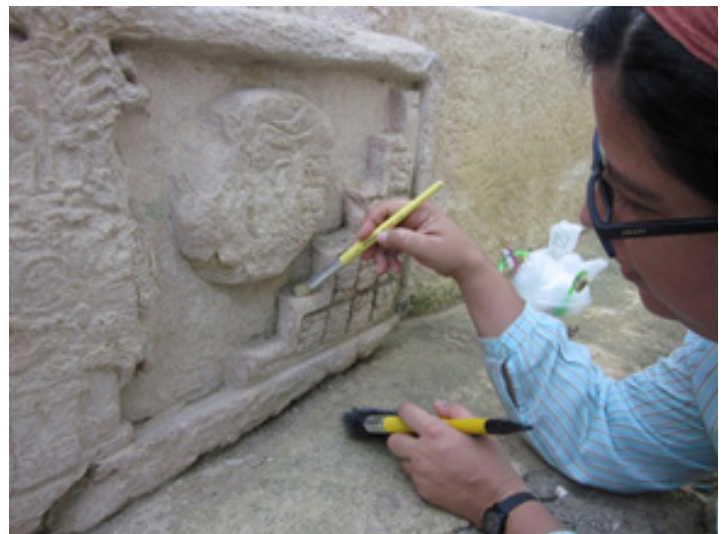
Trabajos de limpieza y restauración en relieves de piedra (Fotos temporadas 2013 y 2015)

Los trabajos de conservación que se han realizado desde 1993 hasta 2015, están enfocados principalmente en la conservación y mantenimiento de los elementos decorativos (relieves de estuco y piedra); y consisten en limpiezas para quitar microorganismos y sales que puedan afectar a largo plazo las decoraciones, se pegan fragmentos y escamas, se rellenan fisuras con morteros de cal-arena y en el caso de algunos elementos labrados que se encuentran enterrados, se reponen arenas y capas de protección.

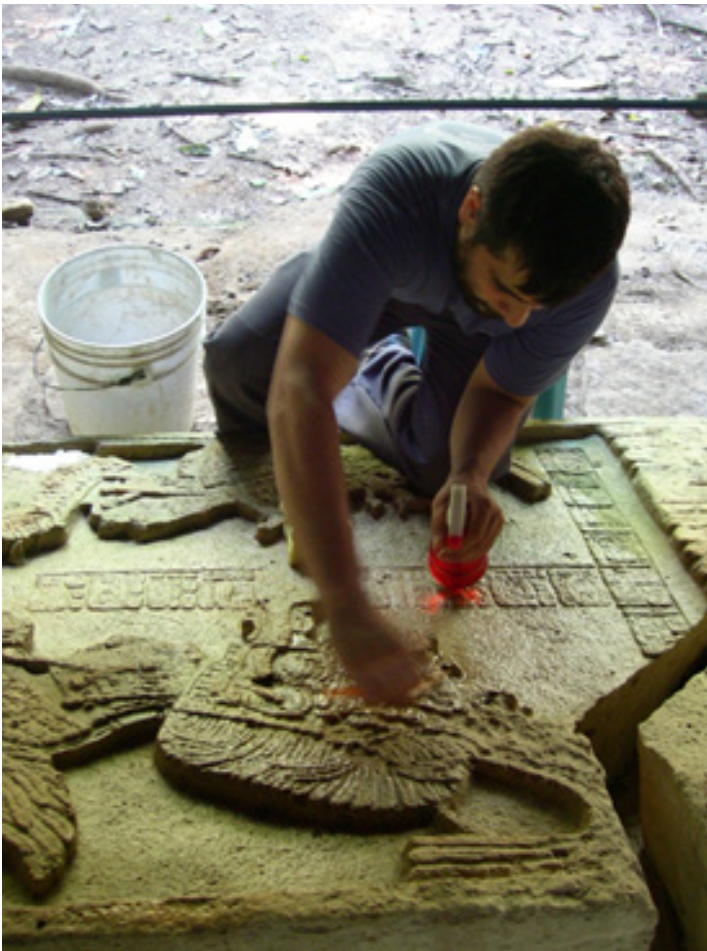
Trabajos de limpieza y restauración en relieves de piedra (Fotos temporadas 2013 y 2015)

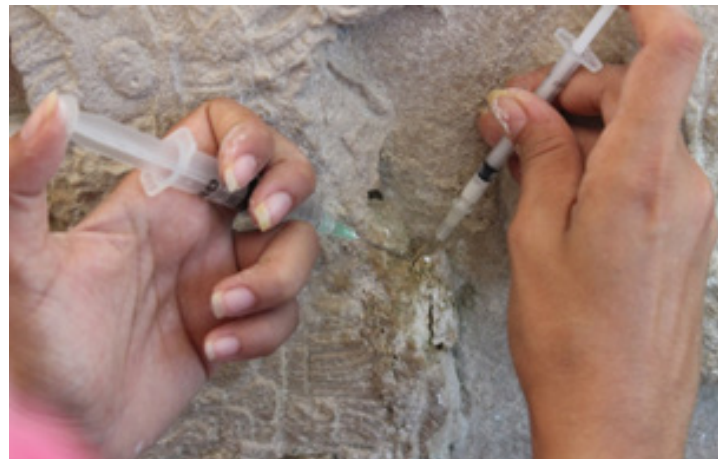
Trabajos de limpieza y restauración en relieves de piedra (Fotos temporadas 2013 y 2015)

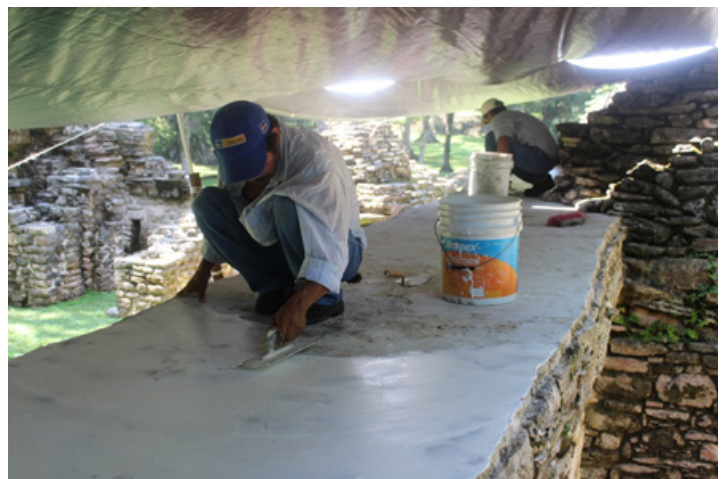
Trabajos de mantenimiento en techos (impermeabilización con cal) (Foto temporada 2015)

Por otra parte, también se les da mantenimiento a los techos que protegen estelas, escalones, altares, relieves de estuco y esculturas, para garantizar una mejor conservación de los elementos que cubren.

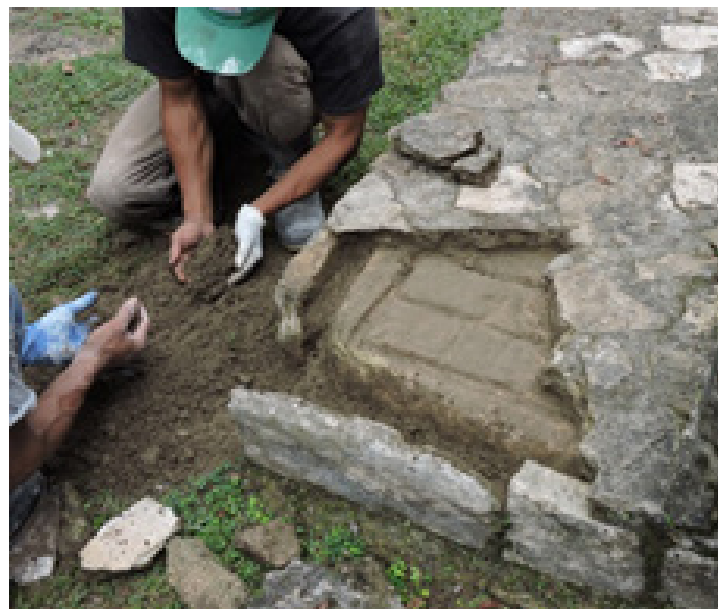
Trabajos de mantenimiento de los elementos decorativos enterrados

Yaxchilán tiene una gran diversidad de elementos labrados que durante las exploraciones arqueológicas se descubrieron; sin embargo, durante esos trabajos de investigación, se tomó la decisión de no dejar expuesto todos los elementos, esto con un objetivo de conservación. Con base en lo anterior se dejaron enterrados algunas estelas, alteras y escalones labrados, realizando registros fotográficos y dibujos antes de volverse a enterrar.

En las temporadas de trabajo en campo se revisan esos elementos enterrados y se les da mantenimiento a los lugares donde se encuentran para que se sigan conservando.

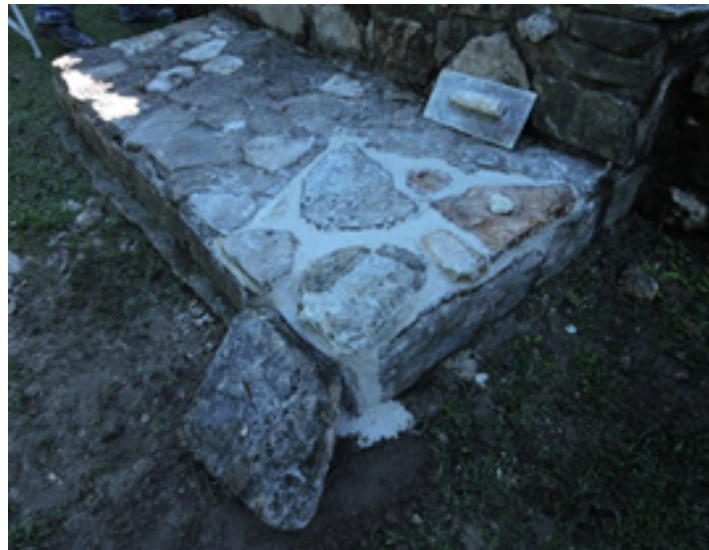
Trabajos de mantenimiento de los elementos decorativos enterrados

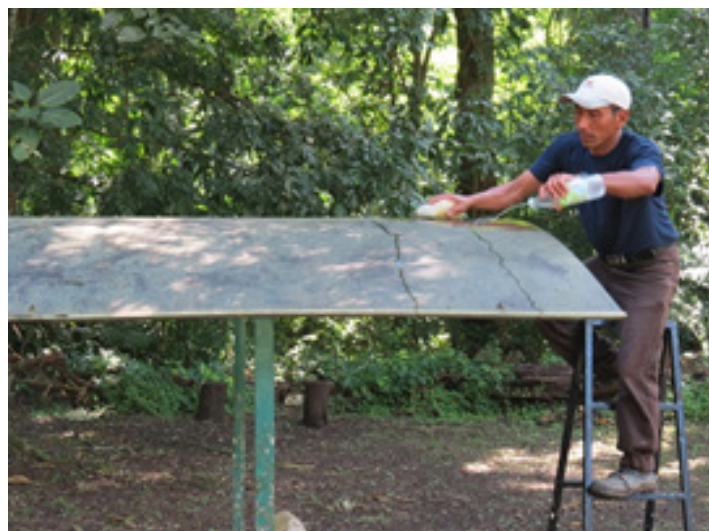
Limpieza de techos de protección

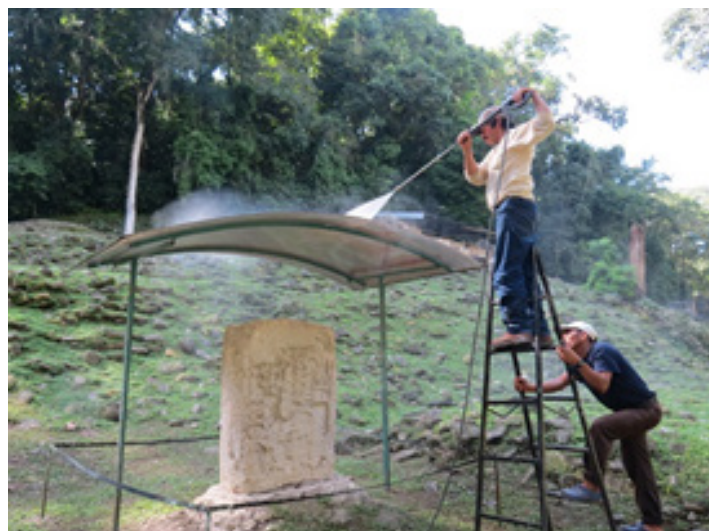
Limpieza de techos de protección
