LA TUMBA DE PAKAL

CONSERVACION Y MONITOREO

Por: Paula García Reyes

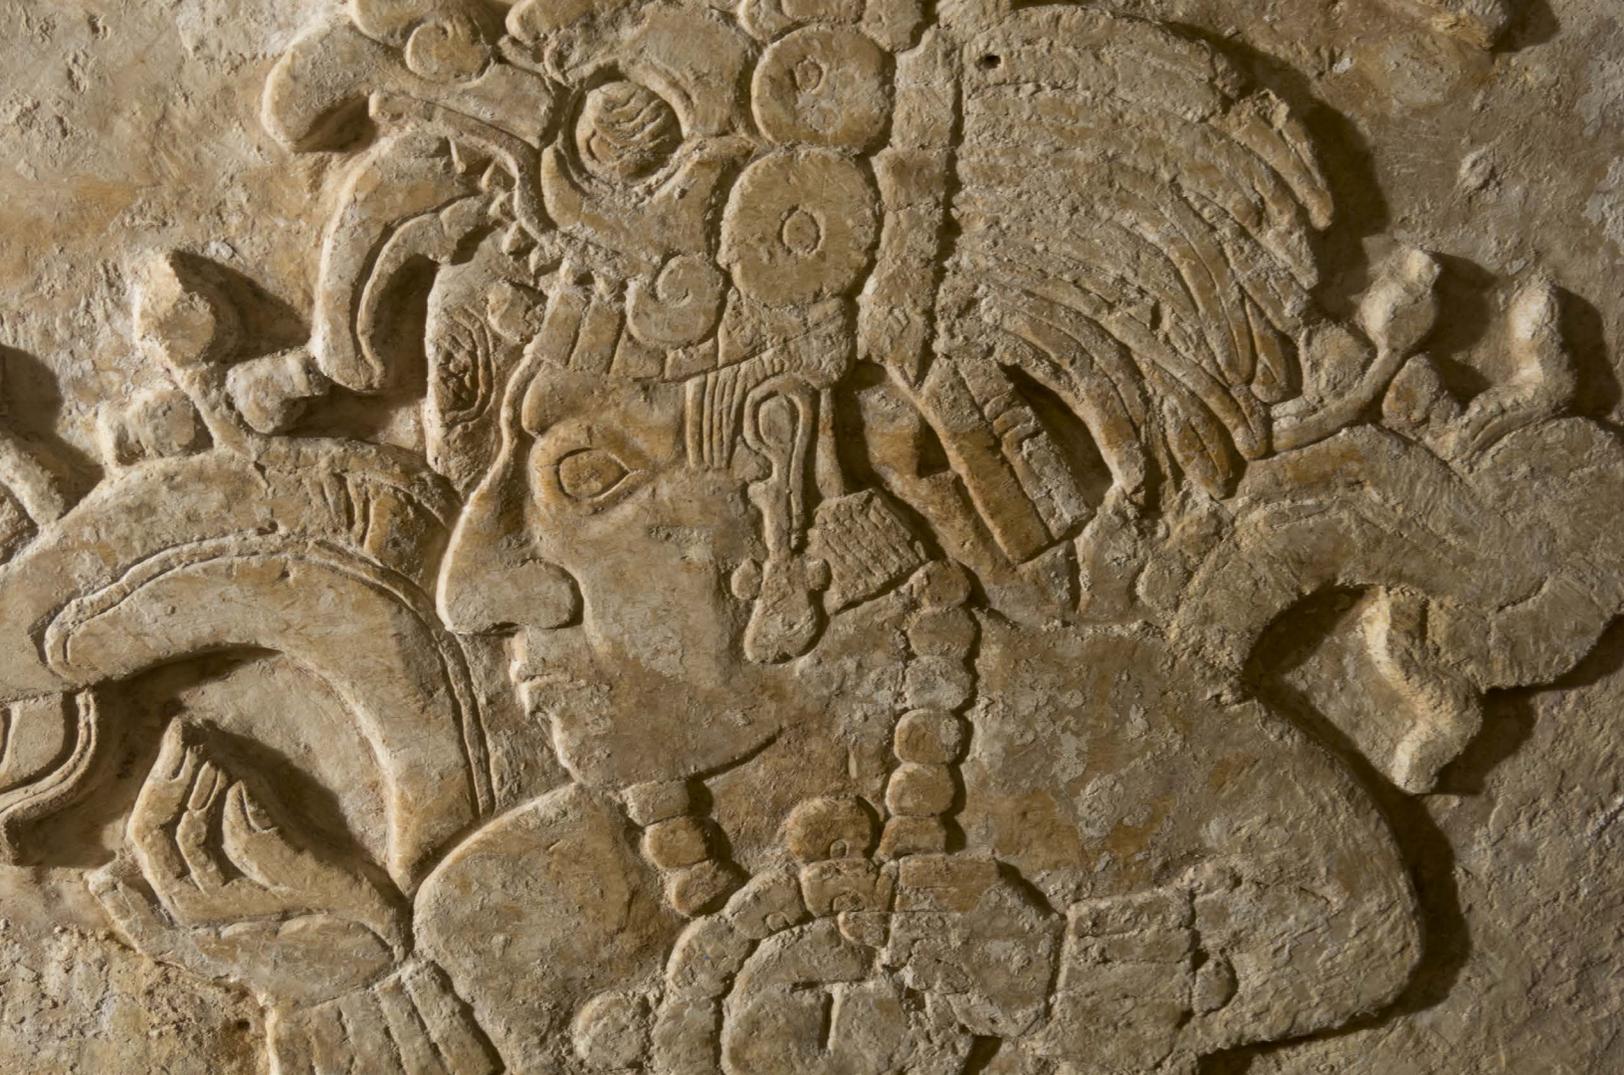
Templo de las Inscripciones detalle del sarcófago en la tumba de Pakal
(foto: Huggette Palomino Plaza)

penetrar a la cámara funeraria que mide 7 metros de largo por 3.75 mts. de ancho, la cual se encontraba cubierta por estalagmitas y estalagmitas. En el interior encontraron junto al gran sarcófago tallado en piedra, seis esqueletos, cinco masculinos y uno femenino, así como ofrendas y una cabeza de estuco que representa la cabeza de Pakal y que se localizó debajo del sarcófago.

Para poder acceder al interior del sarcófago, fue necesario levantar la lápida superior labrada en una sola pieza de piedra y con un peso de 7 toneladas aproximadamente, que funcionaba como tapa del sarcófago; para lo cual utilizaron cuatro gatos hidráulicos colocados uno en cada esquina de la lápida, para soportar el peso de la misma y poder levantarla cuidadosamente.

En el caso del sarcófago, el cual esta labrado en piedra de una sola pieza, se limpió todo el exterior al igual que la lápida, la cual permanecía sostenida por dos vigas de metal empotradas a los muros de la tumba, las cuales se colocaron para soportarla cuando Ruz abrió el sarcófago.

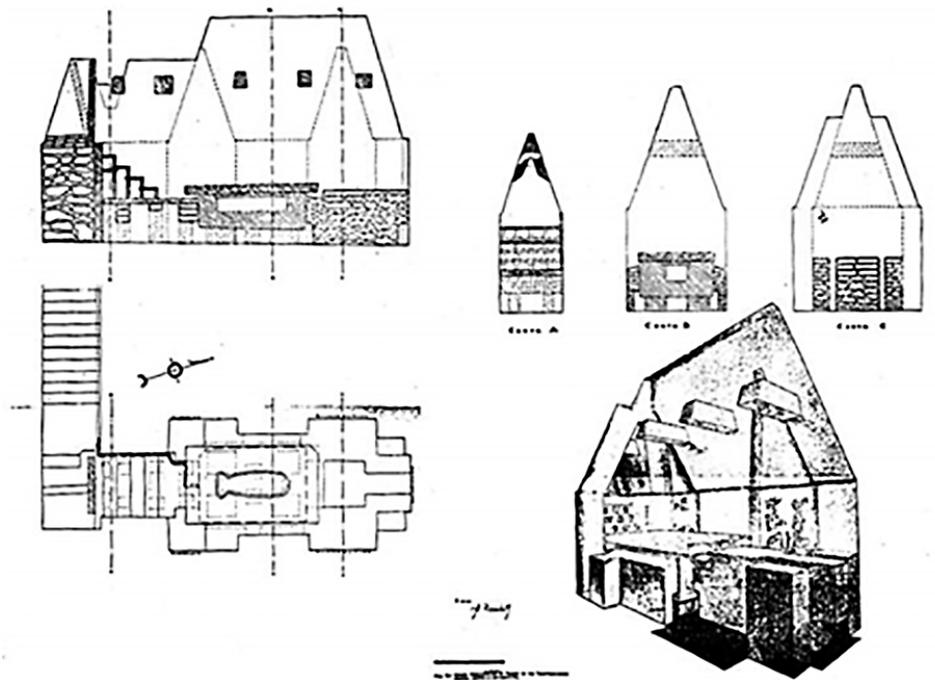
Levantamiento arquitectónico de la Tumba

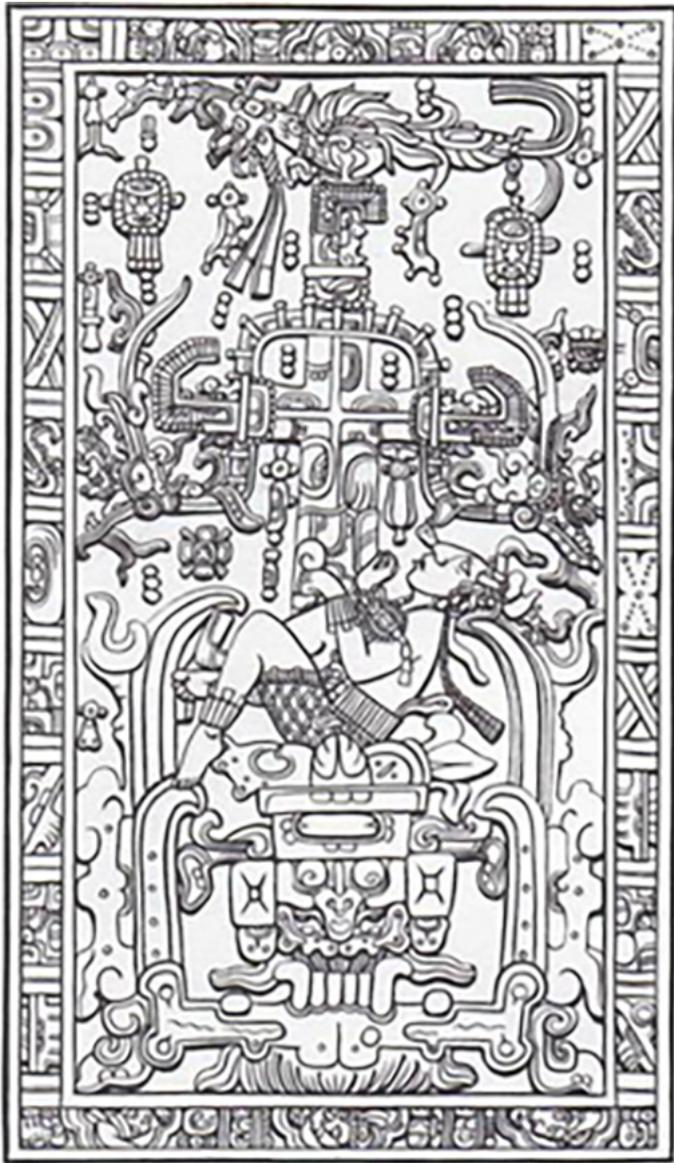
Registro de la lápida labrada (dibujo)

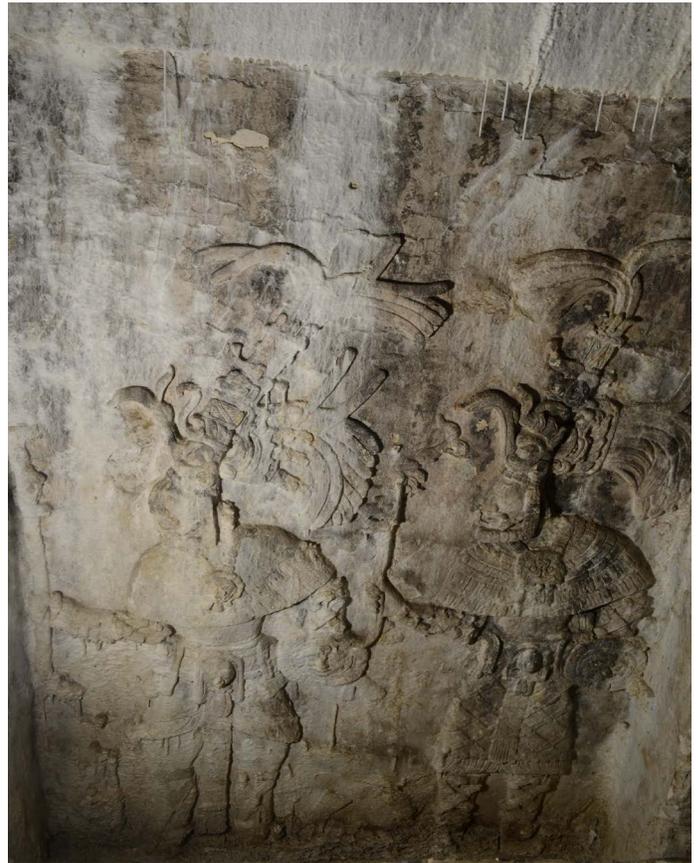
Señores de la noche en estuco
(Foto: María Ruiz Cervera)

cámara mortuoria conservaba en los muros alrededor del sarcófago, impresionantes relieves modelados en estuco, que representan a 9 personajes de tamaño natural identificados como los nueve señores de la noche, todos ricamente ataviados y cubiertos con gruesas capas de sales que se formaron durante esos 1200 años que permaneció cerrada la cámara. Fue entre los años 1954-1955, que se abre la Tumba a la visita pública y permanece así hasta el año 2000, fecha en que se decide cerrar oficialmente por motivos de conservación.

Fue hasta los años setentas que se inician los primeros estudios formales por parte de conservadores-restauradores en el interior de la Tumba; y es hasta la década de los ochentas que un equipo conformado por diferentes especialistas en conservación y química, coordinado por el Restaurador Luciano Cedillo, realizó una serie de estudios en los que se descubrió que los personajes modelados en estuco que se conservaban en los muros de la tumba, no estaban secos en su interior, es decir, los morteros o argamasas empleadas para modelar los personajes, nunca fraguaron; y por las filtraciones y escurrimientos que durante 1200 años se presentaron en la cámara funeraria, se formaron capas de sales en superficie que endurecieron conservando la forma de los relieves.

Los especialistas concluyeron que las filtraciones de agua que tuvo la tumba durante los 1200 años que permaneció cerrada, fueron los que generaron esta condición en los relieves de estuco.

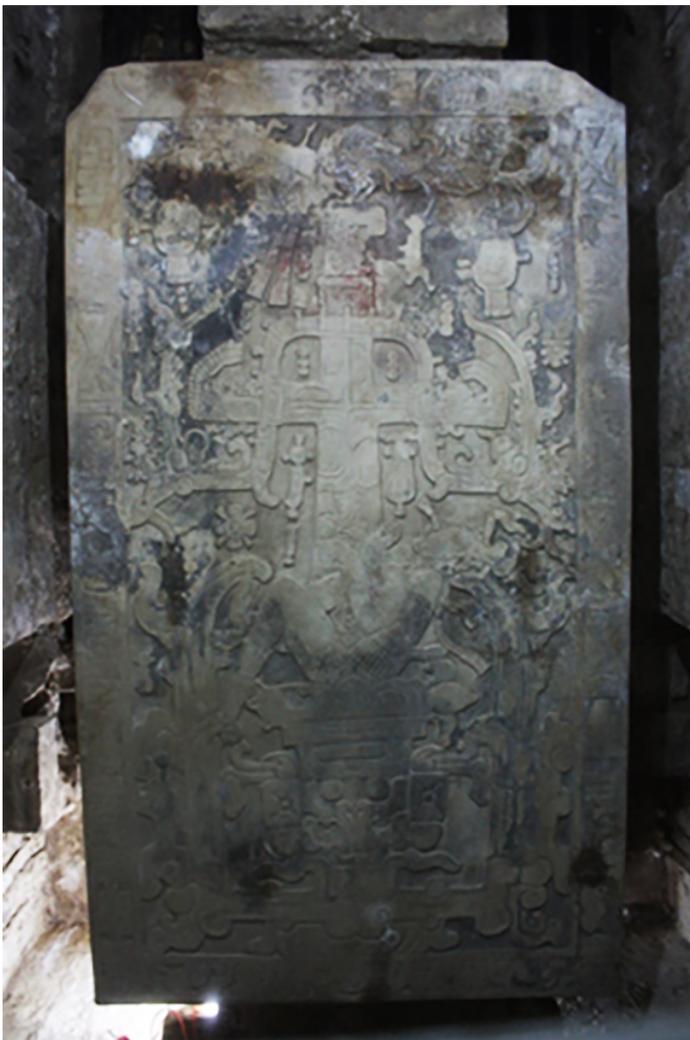
Registro de la lápida labrada (original)
(Foto: Jorge Coraza)

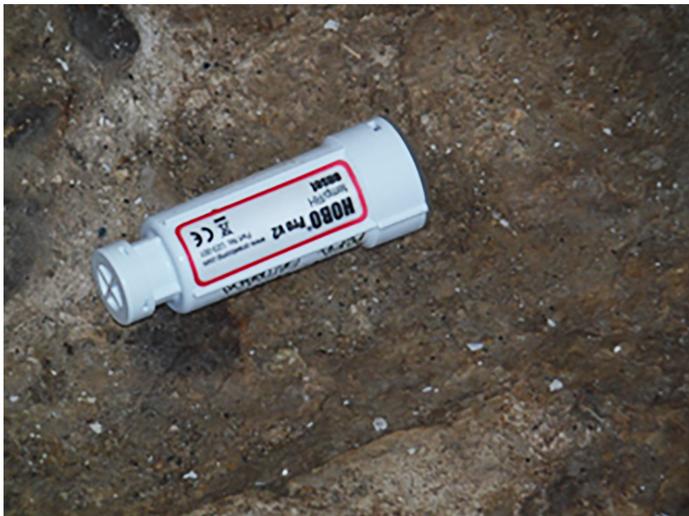
Registro del tipo de Termohigrómetros empleados en la tumba para medir humedad y temperatura

Otro de los estudios realizado fue el monitoreo de las variaciones de humedad y temperatura de la tumba durante el día y la noche, para este estudio se colocó un termohigrómetro en el interior de la cámara; los resultados obtenidos fueron preocupantes.

Los cambios de temperatura y humedad eran muy grandes y muy drásticos; la temperatura aumentaba en cuanto se prendían las luces que iluminan las escaleras y la tumba y seguía aumentando por la cantidad de personas que entraban; lo mismo sucedía con la humedad; al final del día éstos dos factores bajaban porque se apagaban las luces y se cerraba la

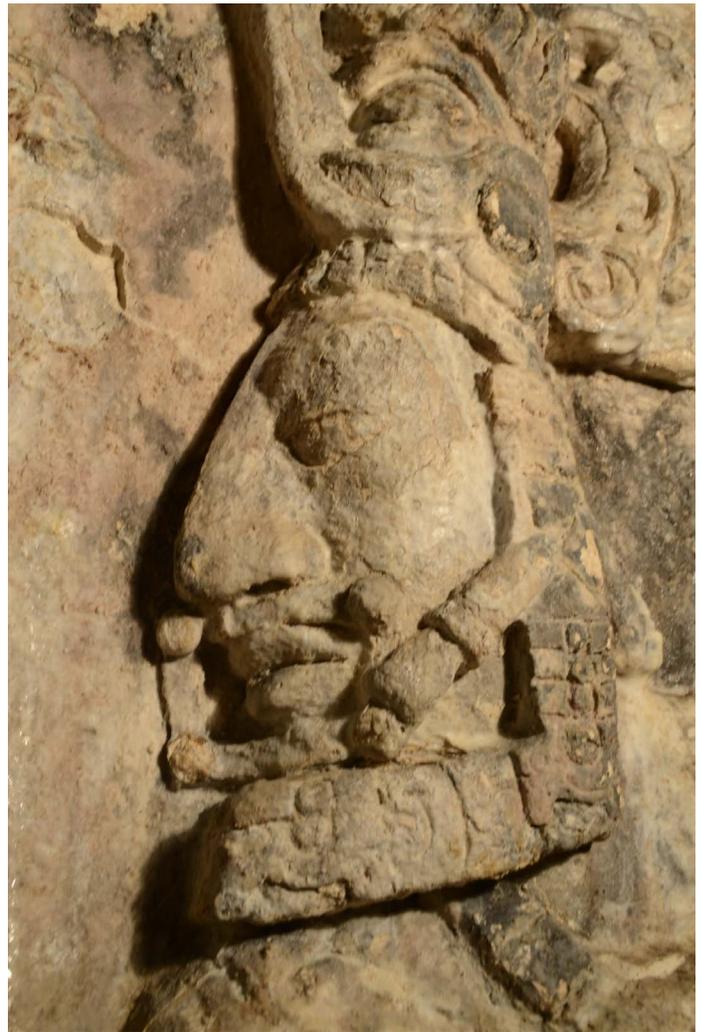
**Detalle de uno de los Nueve Señores de la Noche que se conservan en la Tumba de Pakal
(foto: Maria Ruiz Cervera)**

Gracias a este descubrimiento se pudo establecer la teoría de que los relieves de estuco que se conservan en los muros de la tumba, no solo no fraguaron por

los altos contenidos de humedad y agua proveniente de filtraciones y escurrimientos que se dieron durante el tiempo que estuvo cerrada, sino también porque la composición química de la cal que usaron, no permitió que el material secase.

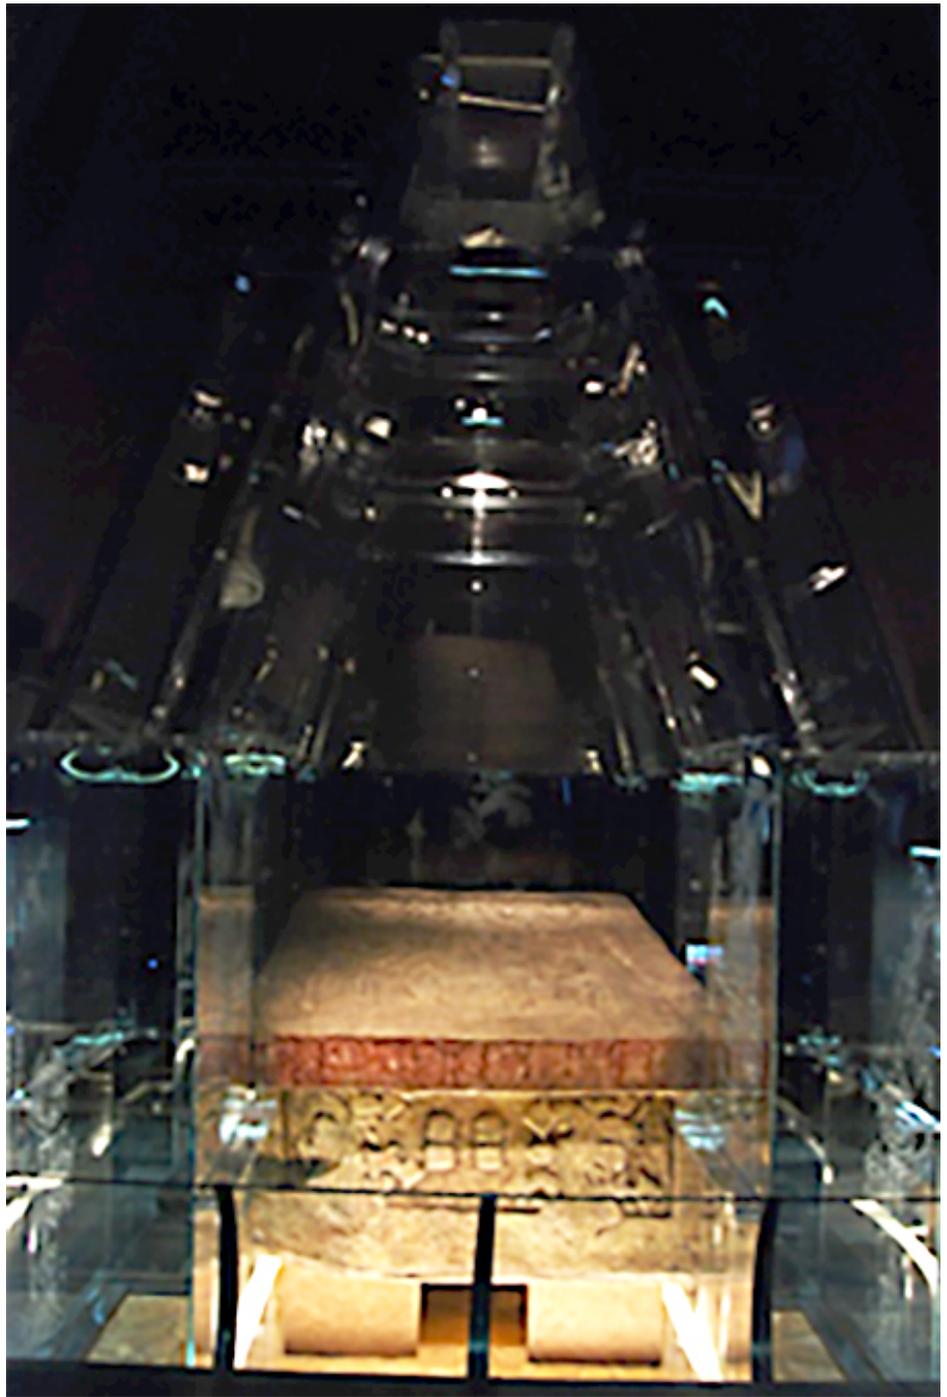
Registro de la reproducción de la Tumba de Pakal en el Museo de Sitio Palenque Alberto Ruz L'Huillier (Foto: Martha I. Tapia)

Por otra parte, al tomar la decisión también de cerrar el acceso al Templo de las Inscripciones con el fin de realizar trabajos de conservación arquitectónica que pudieran ayudar en el control de filtraciones de agua al interior del mismo, implicaba entonces buscar alguna forma de que los visitantes pudieran cuando menos contar con imágenes o información especializada sobre la tumba y el Templo, por lo que se decidió realizar una reproducción en tamaño real del recinto que conforma la Tumba, en el Museo de Sitio Palenque; reproducción que actualmente puede ser visitada por el público.

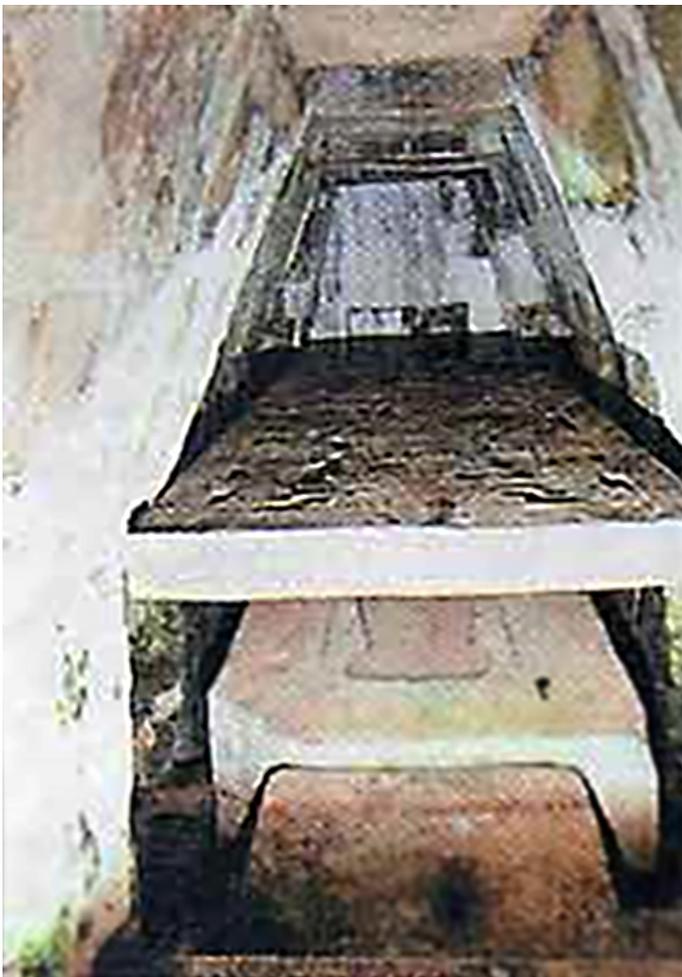
Registro de cómo se encontraba levantada la lápida para observar el interior del sarcófago

Como se menciona anteriormente, las vigas de metal fueron colocadas por Ruz en los años 50, para sostener la lápida y poder tener acceso al espacio donde los restos de Pakal se encontraban; éstas se

quedaron sosteniendo la lápida labrada, permitiendo además apreciar cómo se había labrado el espacio donde yacían los restos de Pakal en el sarcófago; sin embargo, después de 50 años, las vigas ya no podían seguir sosteniendo las 7 toneladas que pasa la lápida.

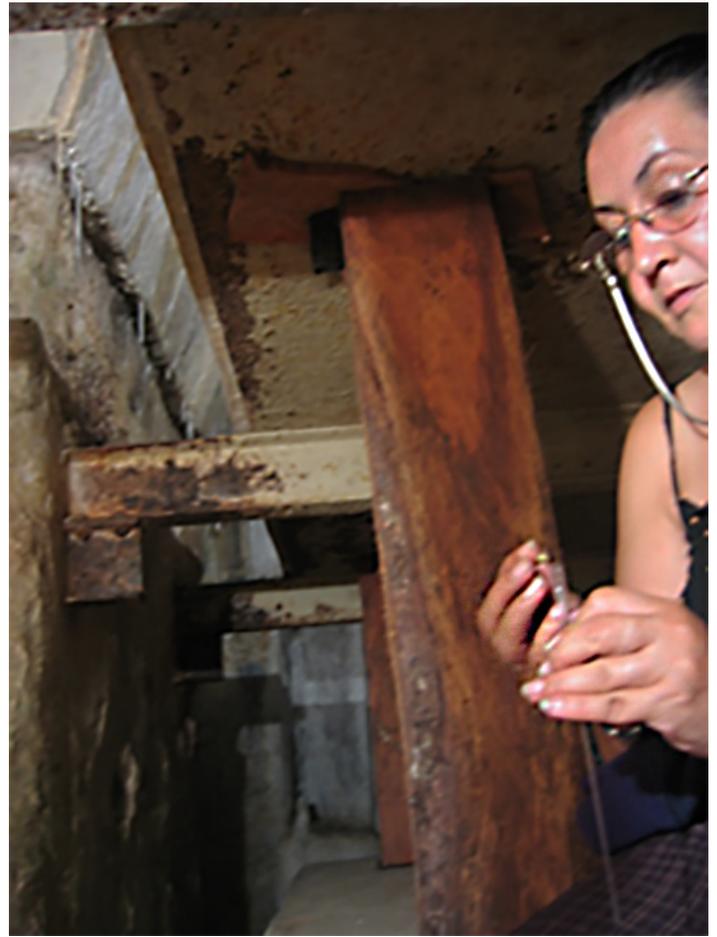
Toma de muestras realizada por la Lic. en Rest, Martha I. Tapia donde se observa las vigas de metal y los postes de madera que se colocaron como refuerzo

Alrededor del año 2006, como resultado del monitoreo y revisión constante de la tumba, se detectó que el metal de las vigas que soportaban la lápida labrada de Pakal, estaban muy oxidadas y corroídas, esto debido a las filtraciones de agua y la humedad ambiental de la cámara, las cuales van corroyendo el metal y por tanto lo van debilitando.

Con base en lo anterior, se hicieron tomas de muestras y observaciones del metal de las vigas para determinar el grado de deterioro de éstas, llegándose a la conclusión de que por seguridad era necesario reemplazarlas o quitarlas ya que se corría el riesgo de que se debilitaran aún más, generando con esto su ruptura al ya no poder soportar mas el peso de la lapida; riesgo de graves consecuencias si se presentaba, por lo que se decidió colocar unos postes de madera como refuerzo en lo que se tomaba la decisión de como solucionar este nuevo reto.

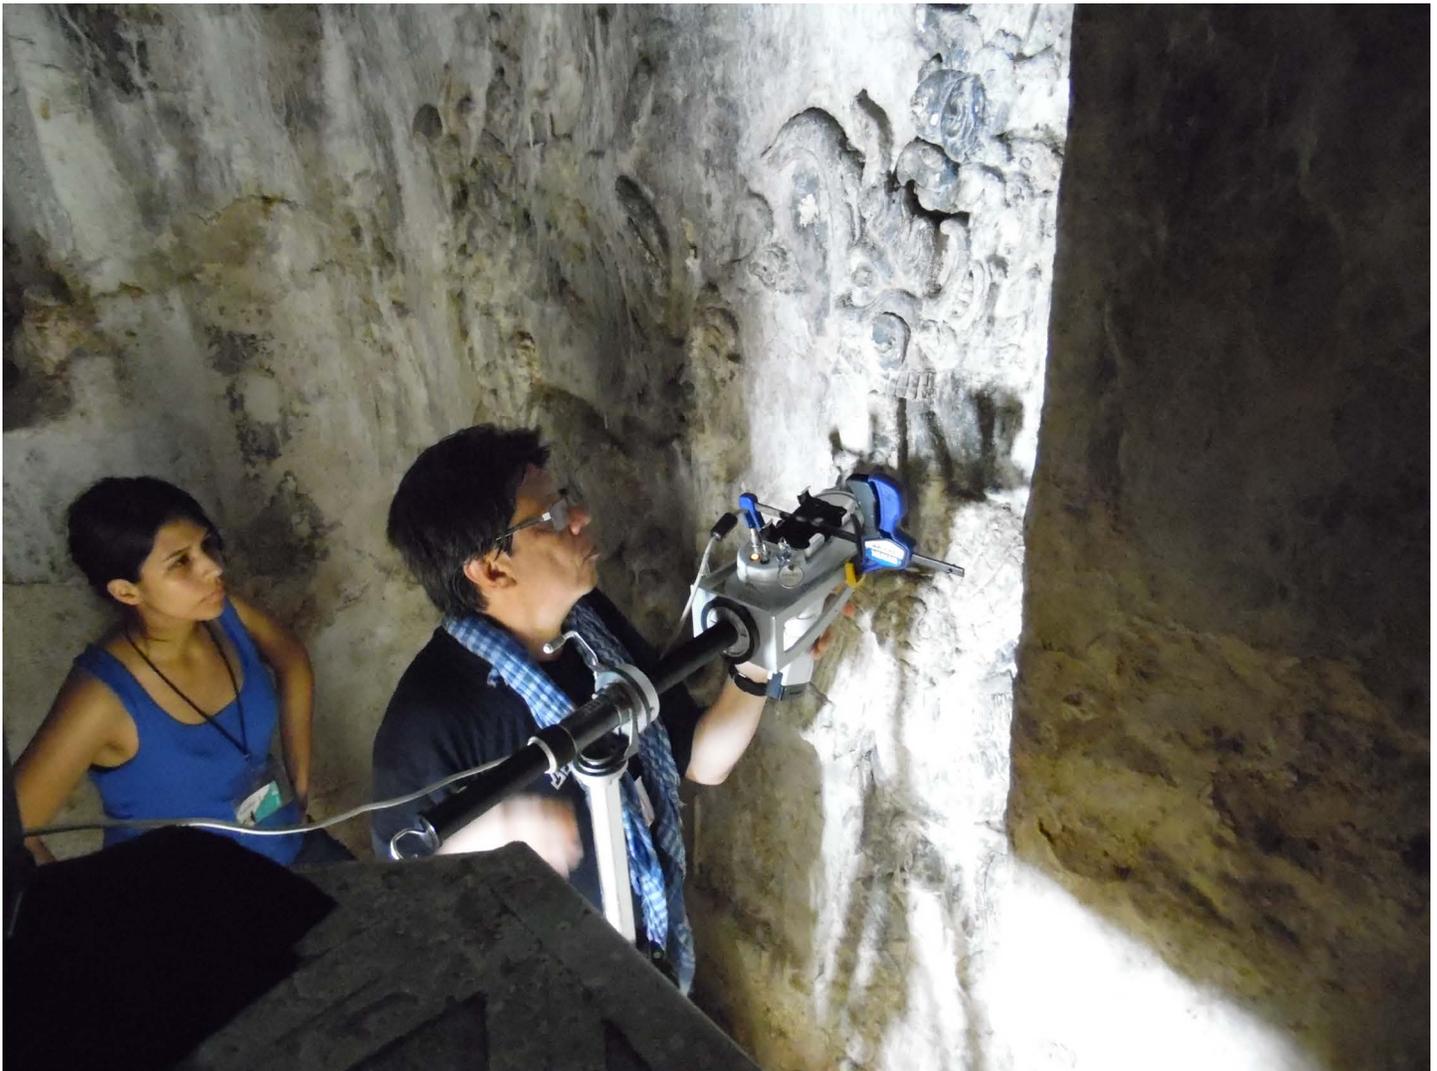
Trabajos de conservación y monitoreo dentro de la Tumba de Pakal

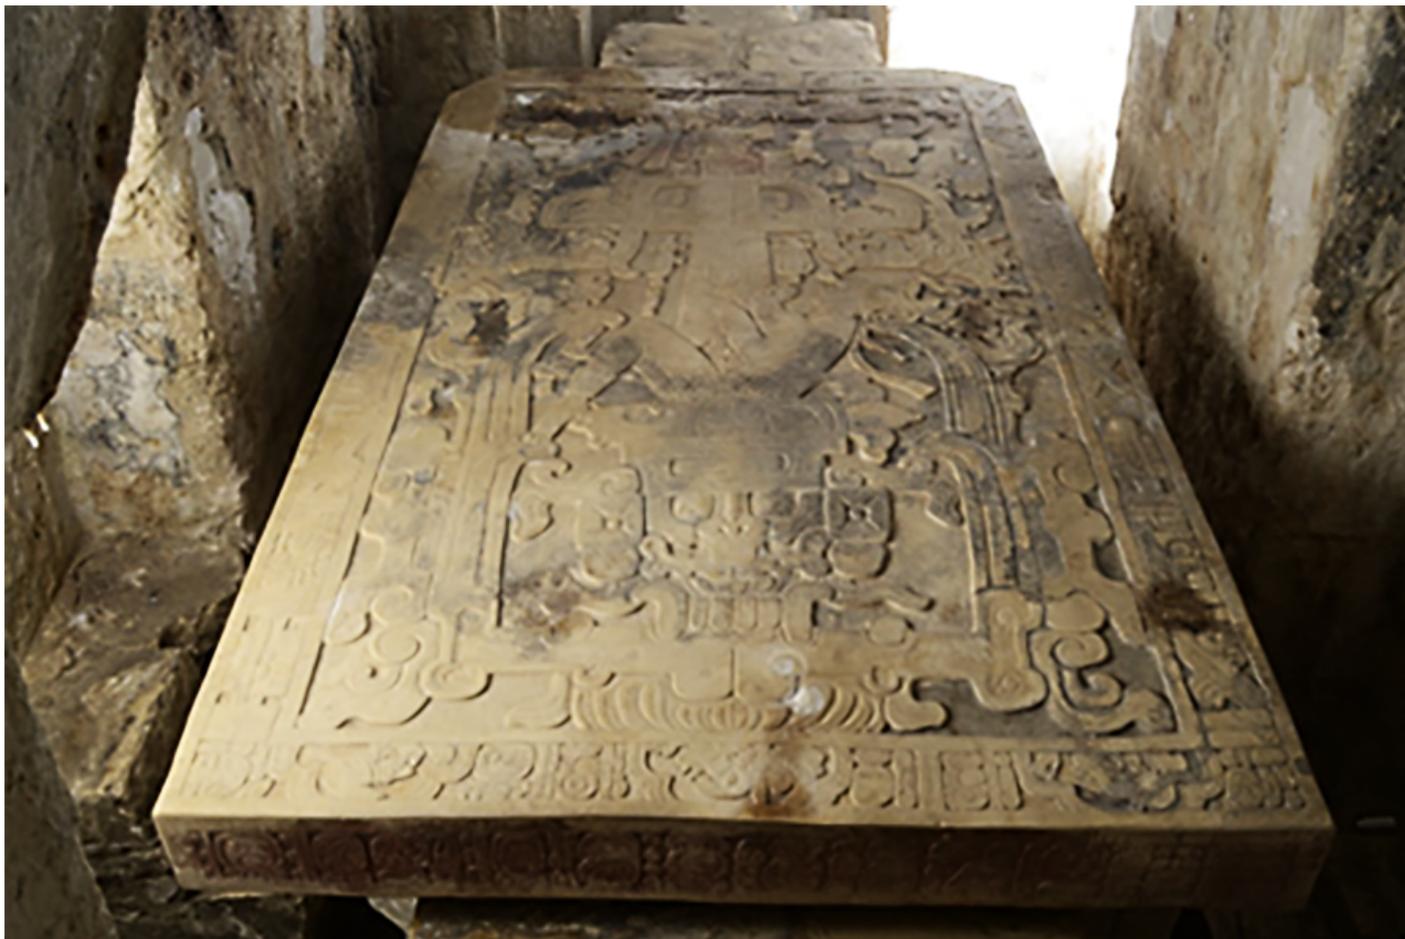
Registro de la lápida ya colocada sobre el sarcófago
(Foto: María Ruiz Cervera)

Es en el año 2010, bajo la dirección del Arqueólogo y Restaurador Rogelio Rivero Chong, quien en ese entonces era el Responsable de la Dirección de conservación Arqueológica de la Coordinación Nacional de Conservación del Patrimonio Cultural, que se lleva a cabo el trabajo de recolocar el esqueleto de Pakal al interior del sarcófago y bajar la lápida labrada, colocándola nuevamente en su sitio original y sellándola.

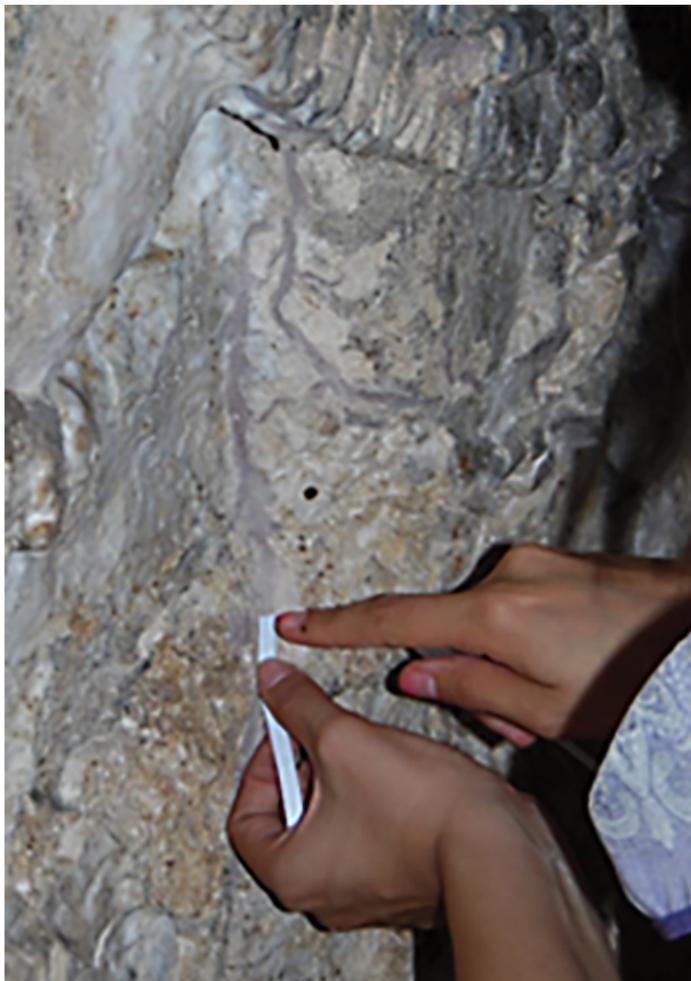
Medición de salinidad en los muros

Se llevaron a cabo estudios de salinidad de los muros, encontrándose que uno de los muros (el muro este) es más salino que el otro (muro oeste), esta información resultó importante ya que el muro más salino es el que conserva mejor los relieves de estuco, mientras que el muro menos salino tiene mayores pérdidas y faltantes y es donde se han registrados los desprendimientos de aplanados.

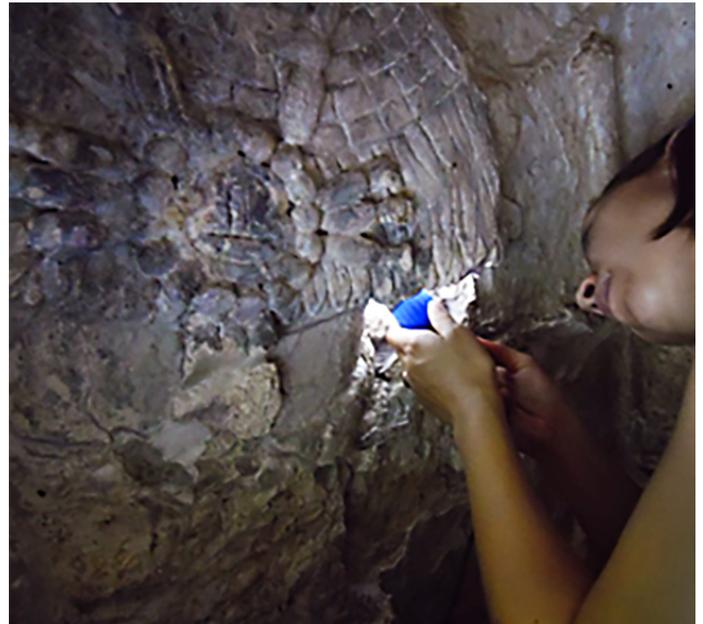
Registro de los análisis del material interior de los relieves

Gracias a los resultados obtenidos hasta el momento, sabemos que los estucos de la Tumba requieren de cierta cantidad de agua en su interior, agua que tiene que estar presente en el muro a través probablemente de filtraciones internas; esta agua permite mantener la plasticidad del material interior de los relieves; por ese motivo, el que existan escurrimientos en los aplanados y relieves se puede considerar bueno.

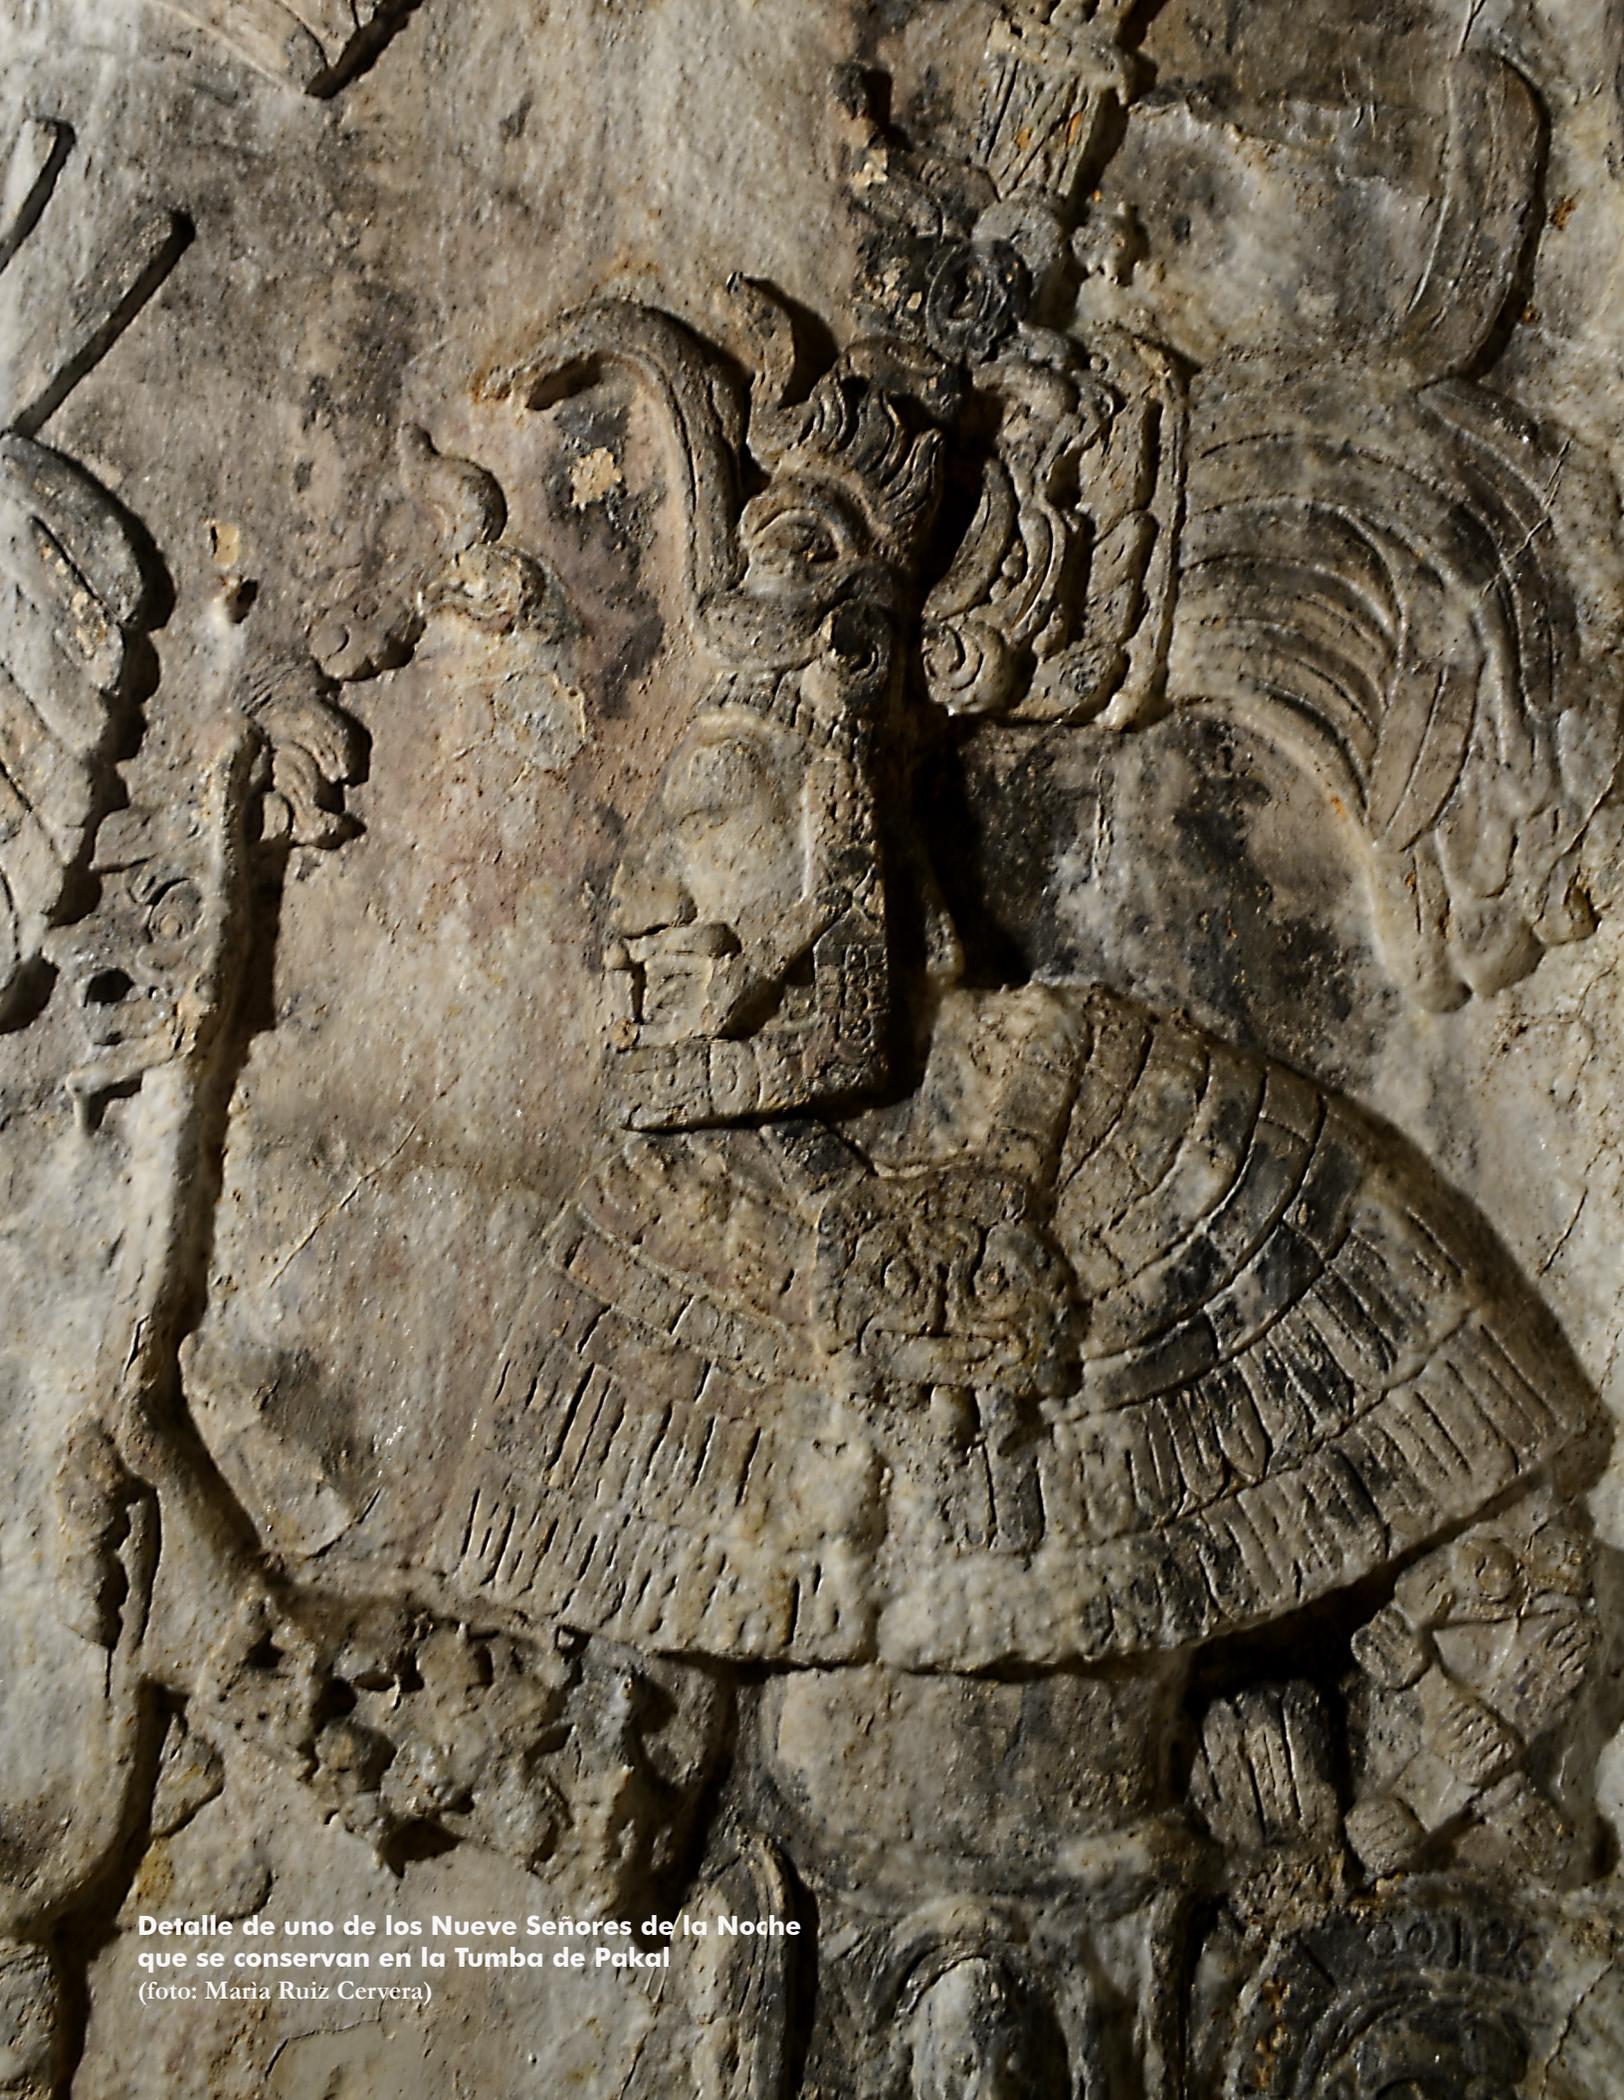
Detalle de uno de los Nueve Señores de la Noche
que se conservan en la Tumba de Pakal
(foto: María Ruiz Cervera)

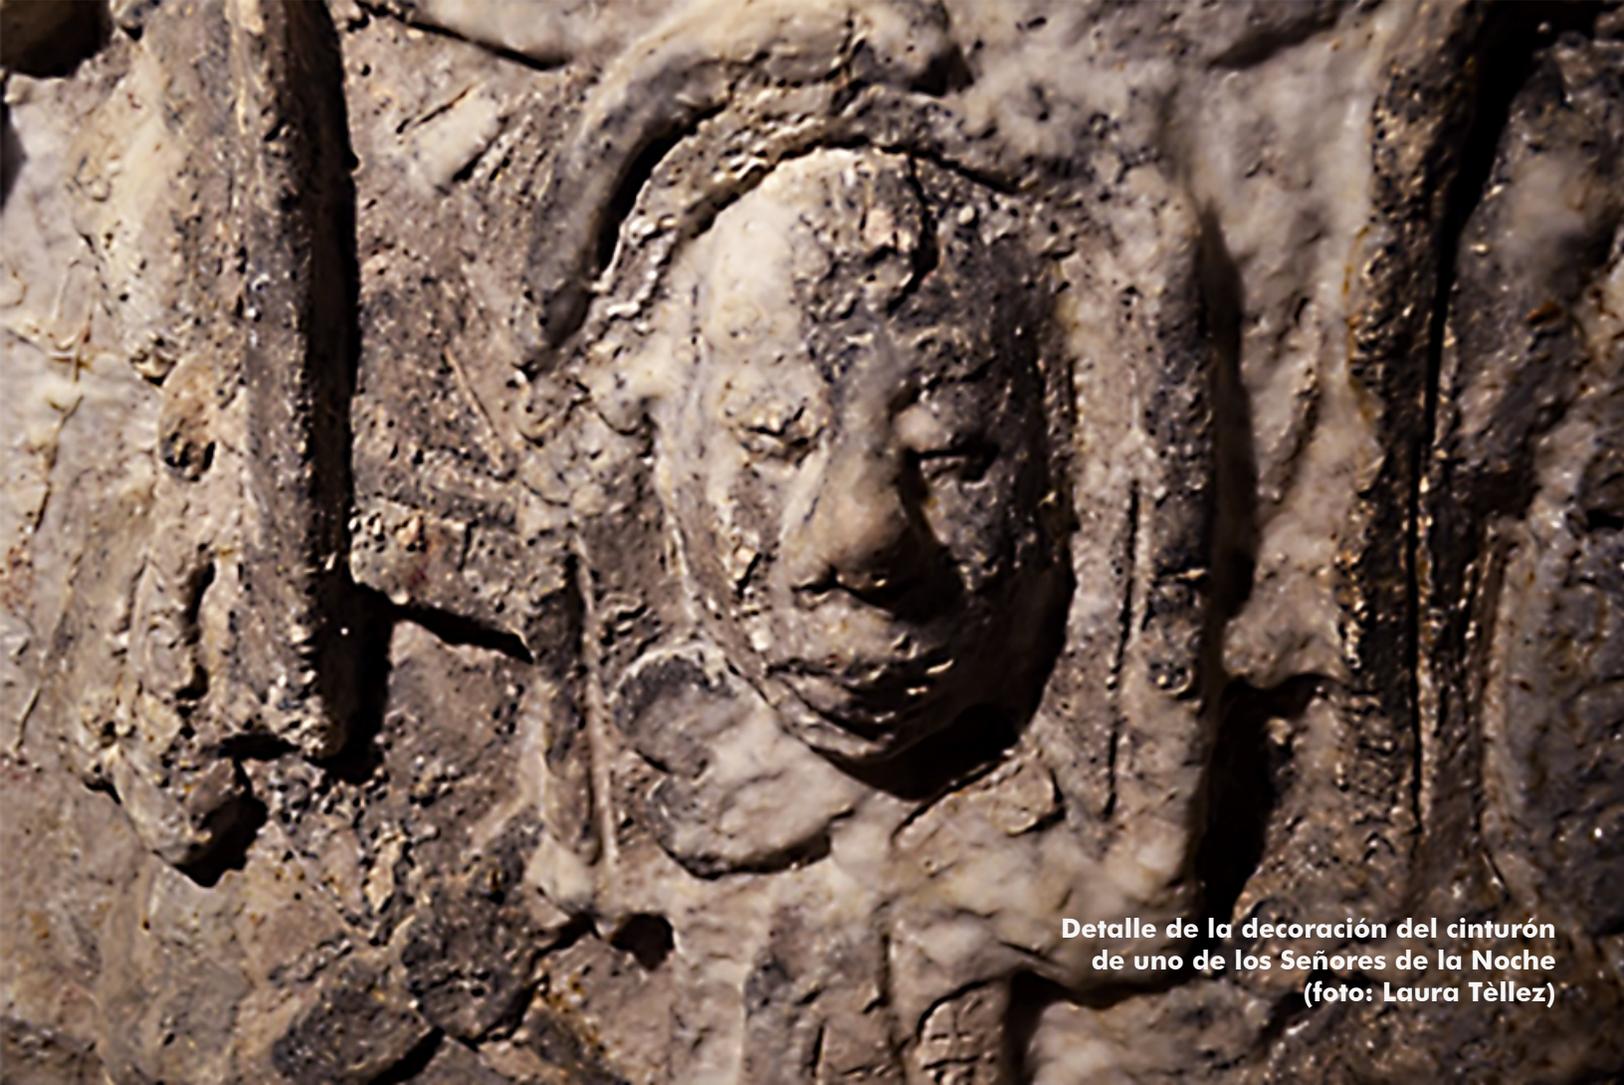
Detalle de la decoración del cinturón
de uno de los Señores de la Noche
(foto: Laura Tèllez)
