La conservación de la tumba de K'inich Janaab', Pakal de Palenque.

*Haydeé Orea Magaña

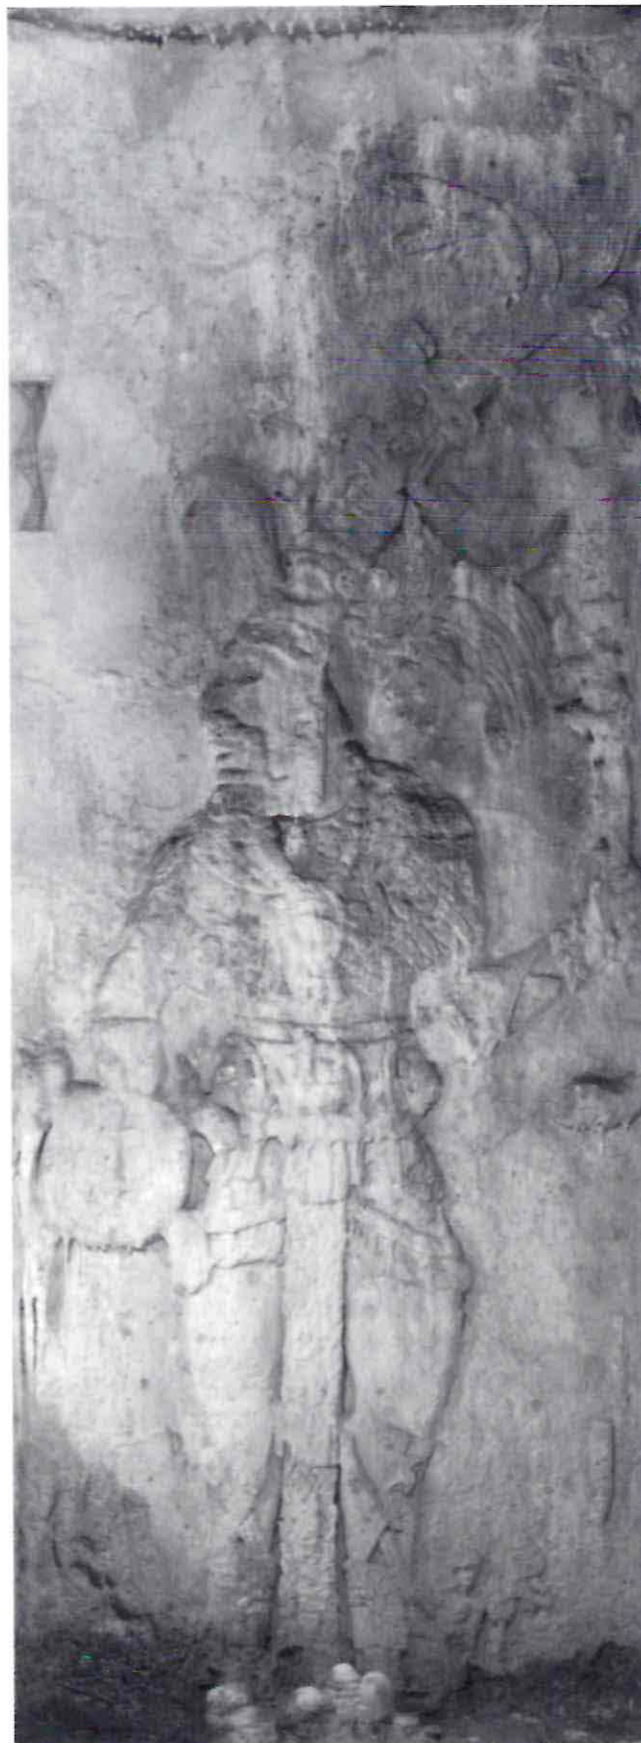
Uno de los nueve Señores de la Noche que decoran los muros de la cámara funeraria de Pakal. Estos personajes, modelados en estuco, eran los guardianes del difunto y los regentes de los nueve niveles del inframundo.
