ASISTENCIA DE CONSERVACIÓN INSTITUCIONAL: ACTOPAN, UN PROYECTO ESPECÍFICO

Asistencia de conservación en Actopan

En tales circunstancias, como restauradores del Instituto formulamos el proyecto de conservación pintura mural conventual, bóveda del templo de San Nicolás de Tolentino en Actopan Fase I, que el 12 de noviembre de 2013 se presentó para dictamen al área normativa de la Cordinación Nacional de Conservación de Patrimonio Cultural del INAH. Después de ser aprobado el 28 de enero de 2014, se realizó la tarjeta para ingreso al Sistema Institucional de Proyectos (SIP), donde se informa que fue validado con el Núm. 14683, pero sin recursos para la ejecución.

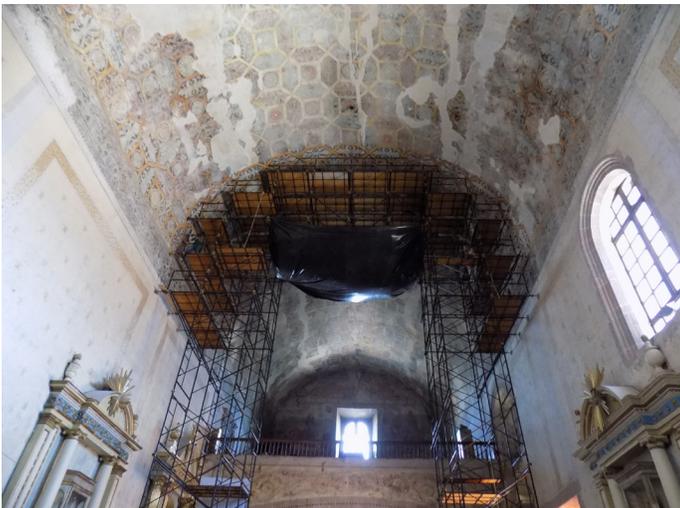
El problema era inquietante, porque el templo tenía un aspecto ruinoso que, a pesar de estar en función religiosa como un lugar propio para la meditación y la contemplación, el recinto no conciliaba entre andamios y una pintura confusa, llena de manchas blancas de cal, con lagunas de resane y grietas escurridas de consolidante. Bajo este escombros, el mural renacentista de la bóveda ocultaba su relevancia.

Bóveda del templo de Actopan, antes de la intervención de restauración. Fotografía: Gabriel Rivera

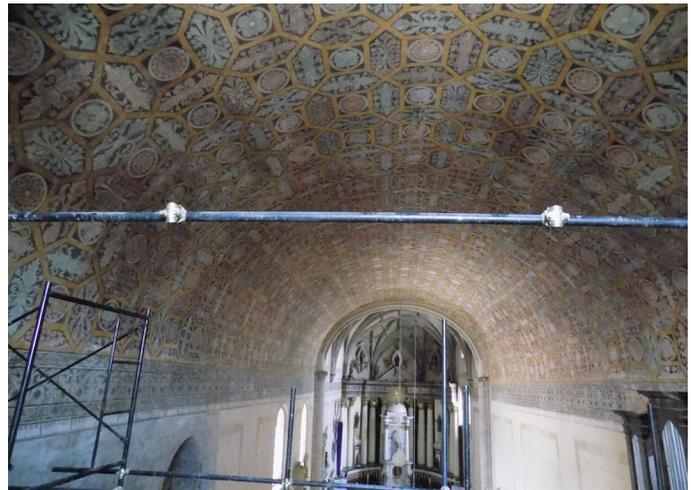
Con la intervención total de la bóveda, se ha conseguido recuperar la lectura del contenido pictórico. Ahora, el diseño puede ser identificado con facilidad, corresponde a un entramado fingido de casetones regulares. El objetivo de la intervención cumple la meta de mejorar las condiciones de estabilidad del mural; además, se rescata una imagen renacentista de diseño geométrico armonioso. El producto de esta intervención beneficia a miles de feligreses y visitantes que acuden al templo por el servicio religioso y cultural.

La bóveda después de la restauración; vista hacia el altar mayor. Fotografía: Gabriel Rivera.

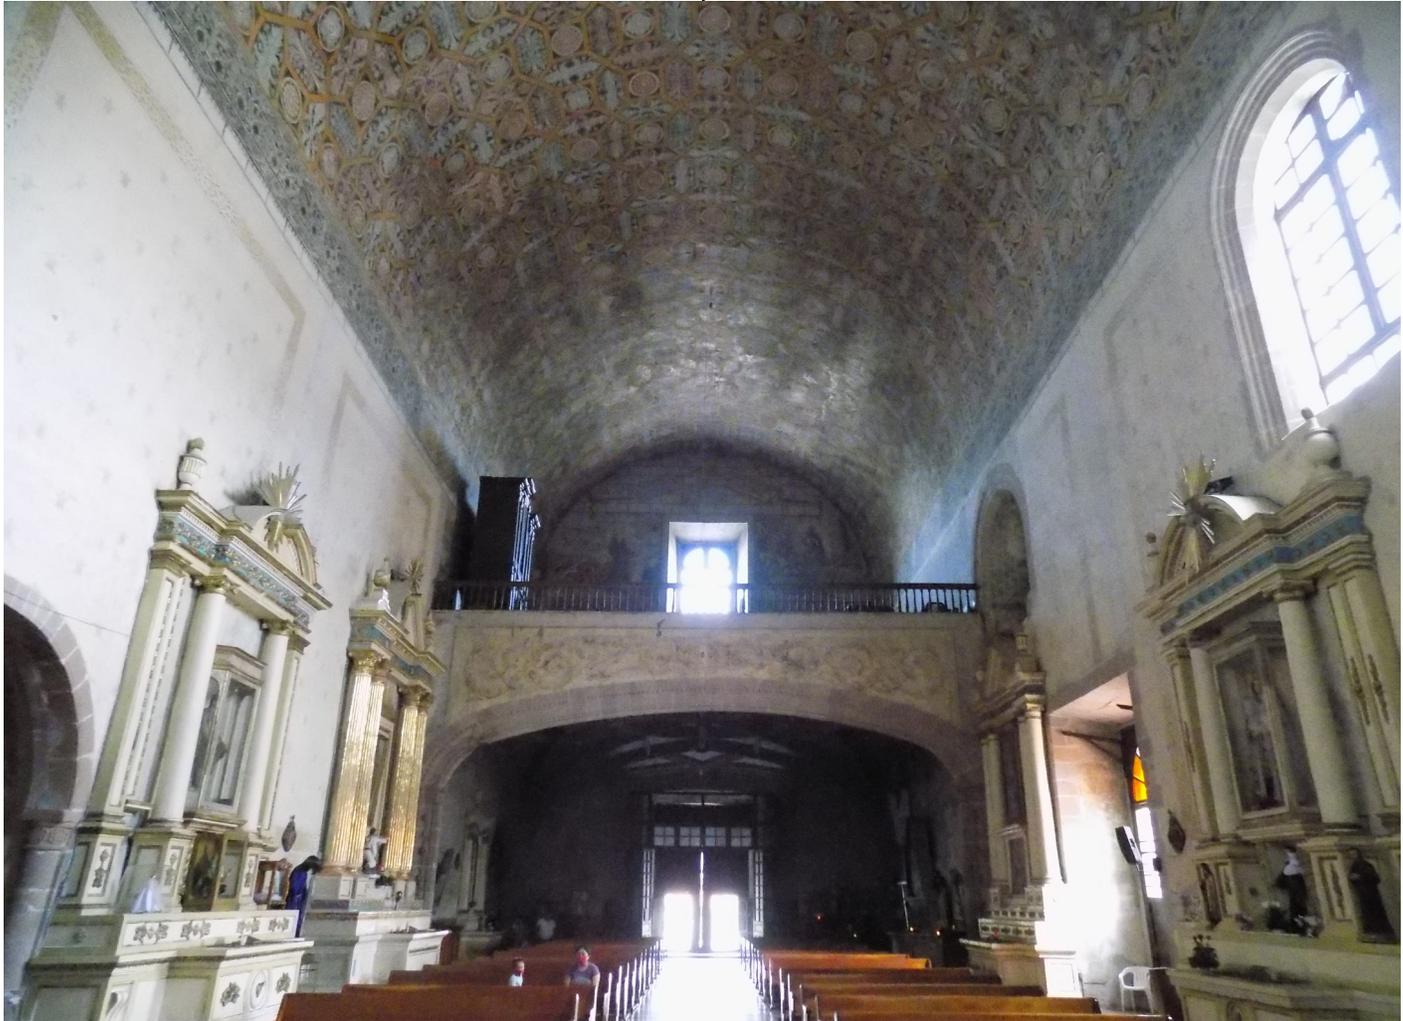
*La bóveda después de la restauración; vista hacia el coro.
Fotografía: Gabriel Rivera*
