# RESCATE ARQUEOLÓGICO EN EL CERRO DE LOS MONOS

Ma. de Lourdes Hernández Jiménez

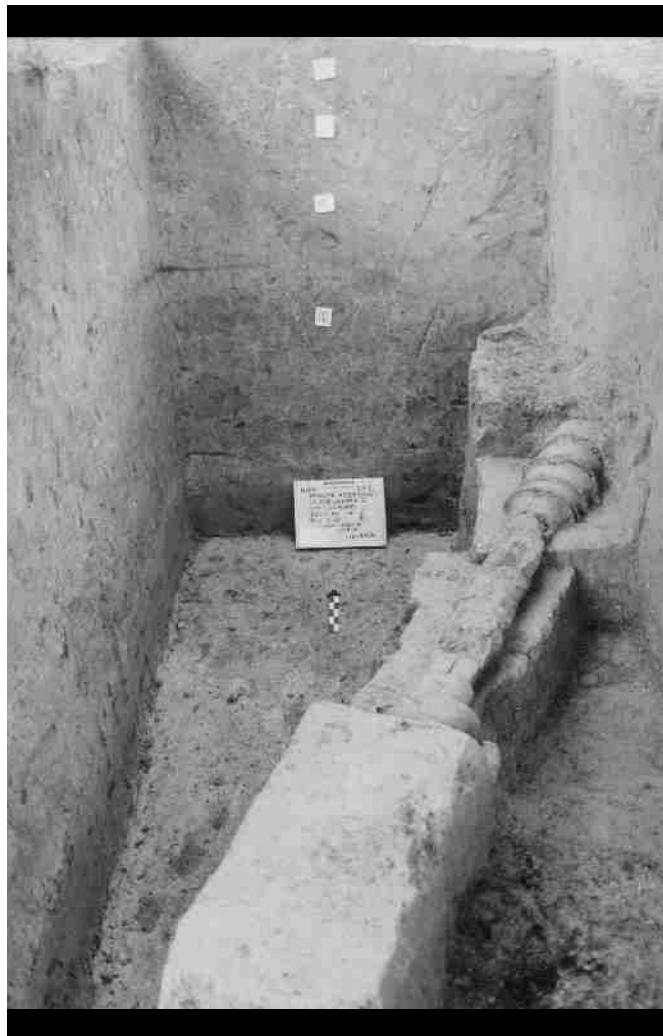
Foto 1.- Tubo de cerámica para drenaje del patio en el conjunto sureste del sitio.

El Elemento 3, el hallazgo más relevante, fue el tubo de cerámica, de 4.35 m de largo con 10 cm de diámetro formado por tramos de tubos pequeños que varían de longitud entre 80 cm y 1 m, cuyos bordes divergentes se unen a los otros componentes, el tubo colector que muestra un borde curvo divergente empata con otro de iguales características pero sin embonar uno del otro, es decir, carecen de la técnica del machihembrado, sólo están unidos y sellados con argamasa o cualquier otro material que funcionó como sellador de las uniones (Foto 2). Otra de las características peculiares de este desagüe es que en uno de sus extremos, en la posición noreste, está rematado por una serie de anillos, cuyos bordes son similares a recipientes de bordes curvo-divergentes (Foto 3) soportados por una concentración de barro quemado. El extremo contrario, el suroeste, también lo remata una concentración de barro quemado. Se puede inferir que esta concentración servía para consolidar el piso y evitar la erosión producto del desagüe. Este elemento presenta un desnivel de 30 cm en dirección suroeste.

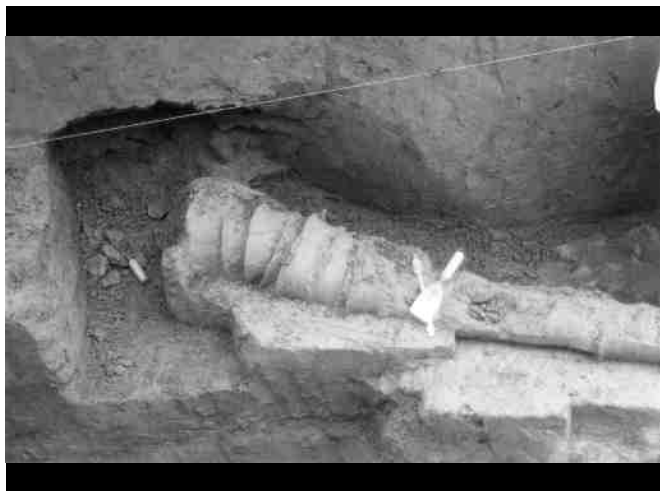
Foto 2.- Detalle del arranque del tubo de drenaje. Nótese la serie de "anillos" que lo remata.

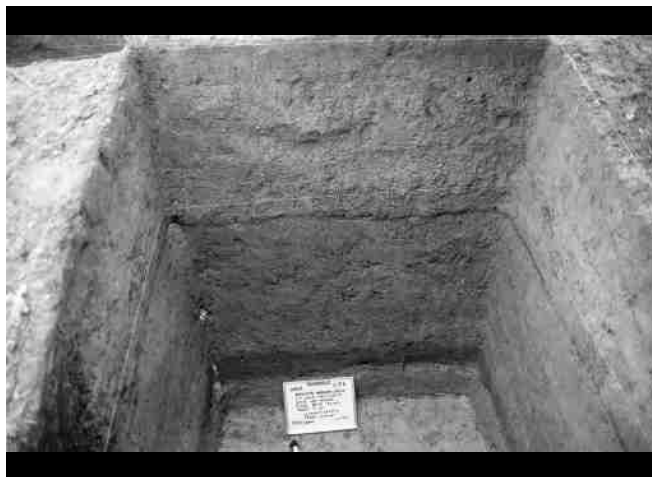
Foto 3.- Estratigrafía de la estructura este del patio sureste. En las paredes, línea del apisonado que corresponde a la segunda etapa constructiva.

El Elemento 1, que es Piso de barro, consiste en una capa de barro apisonado y quemado que mide de cuatro a cinco cm de grosor (foto 3 y 4); asociado a él se rescataron tepalcates del tipo naranja fino erosionados, bayo fino con pintura roja y café burdo con pintura roja en el hombro y/o cuello, ollitas miniatura, indicando que pertenecen al Clásico tardío

La estratigrafía y los hallazgos en el patio sureste del sitio señalan tres etapas de ocupación, la más antigua correspondería a un suelo arcilloso suave pero con alto contenido de arena, conformando incluso concreciones; dentro de este contexto se encontró la concentración de caracoles cuya presencia no se acaba de comprender cabalmente, sin embargo, insistimos en que debieron ser trasladados ahí para su consumo. En esta etapa no se observaron de manera muy clara algunos restos de construcción o elevación del terreno, el piso que localizamos presenta un plano nivelado, posiblemente la ocupación se dio sobre el nivel de superficie antiguo.

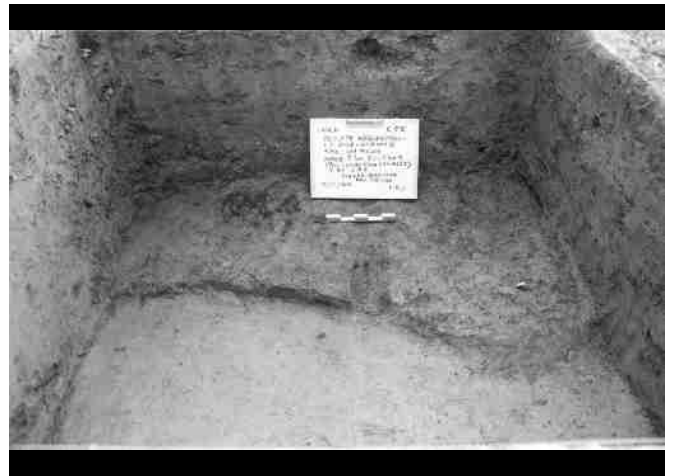
Foto 4.- Restos del apisonado de la segunda ocupación de la estructura. La antigüedad del patio parece corresponder al periodo Clásico tardío.

La siguiente etapa fue cuando empezaron a levantar el terreno para conformar la estructura con una altura de 1 a 1.50 m más o menos, cubriéndolo con un apisonado de barro de 4 a 5 cm de grosor, aproximadamente. Al parecer, de este tiempo data la construcción del patio como un espacio delimitado (Foto 4).

De acuerdo con los datos obtenidos se puede suponer que la antigüedad del patio se remonta a los principios del Clásico tardío, teniendo ocupaciones sucesivas y quizá las ampliaciones del edificio ocurrieron en lapsos de tiempo no muy prolongados; aunque fue escasa la presencia de cerámica, los pocos tientos recuperados parecen corresponder a esta fase (Foto 4).
