CERRO DE LA ESTRELLA EN IZTAPALAPA

Descubrimiento y conservación del basamento del templo del Fuego Nuevo

Raúl Martín Arana Álvarez*

Reforzamiento y consolidación del conjunto arquitectónico del templo del Fuego Nuevo, temporada 2003

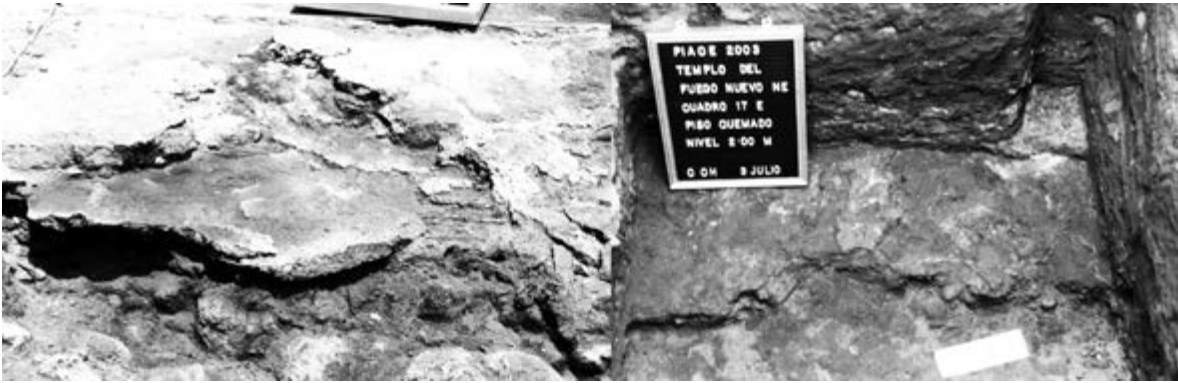
Un ejemplo de la importancia de las investigaciones por medio de la excavación en la parte central del monumento consistió en un pozo estratigráfico donde se halló un piso de barro cocido con cerámica del Preclásico asociada a una profundidad de 2 m. El piso se construyó directamente sobre la roca madre. La presencia del material preclásico la tenemos desde los primeros niveles de excavación, aunque la cerámica preclásica fue más abundante a partir de los 80 cm de profundidad. Consideramos importante este hallazgo porque el piso mencionado presentaba huellas de un uso prolongado e intensivo de encendido de fuego, lo cual provocó la consolidación de una posible plataforma con un grosor de 40 cm a partir de la roca madre. Este bloque contenía abundantes fragmentos de material cerámico fechado para el Preclásico superior; ello nos permitió suponer que desde esa época se realizaba en este espacio una actividad relacionada con el culto al fuego como ceremonia ritual (figuras 3 y 4).

En la plaza del conjunto arquitectónico del templo del Fuego Nuevo se practicaron varios sondeos, uno de los cuales nos ayudó a definir la forma en que se niveló el cerro para lograr una superficie más homogénea: sobre la cresta del cerro se colocó directamente un primer piso, y sólo en las partes en que fue necesario se puso un ligero relleno de tierra apisonada para nivelar, que sirvió de

Figuras 3 y 4. A la izquierda, superficie y diferentes pisos localizados en la plaza en el extremo poniente, frente al monumento. A la derecha, detalle de la estratigrafía y piso quemado de la época Preclásico superior. **Fotografías** © Raúl Arana.

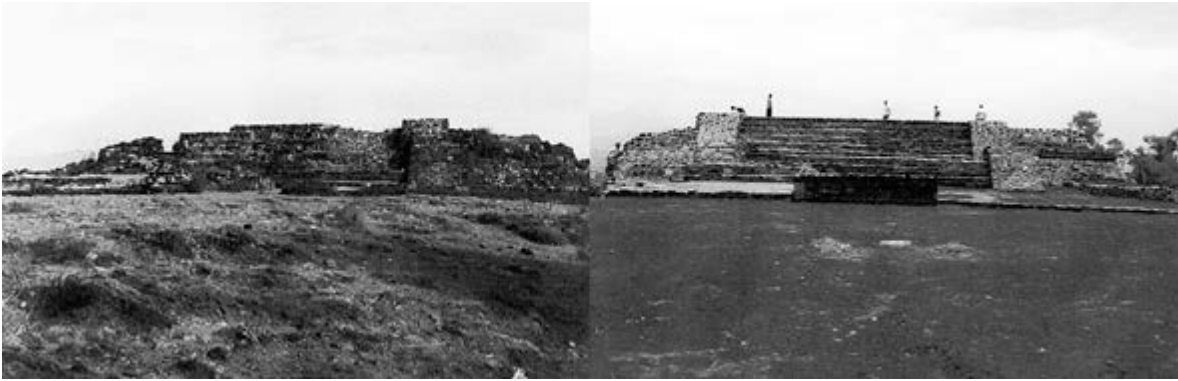
Figuras 5 y 6. A la izquierda, fachada frontal y oeste antes de la intervención. A la derecha, vista general de la plaza y fachada oeste después de la intervención. **Fotografías** © Raúl Arana.

En lo que respecta a la parte frontal del monumento original junto con la plaza ubicados en la porción poniente de todo el conjunto arquitectónico, antes de la intervención se observaba que lo que debió ser la plaza original se encontraba por completo erosionada y agredida en la parte norte por las extracciones que se hicieron del material obtenido por la mina, y era evidente la existencia de restos de los diferentes pisos estucados correspondientes a distintas etapas constructivas, o posiblemente remodelaciones de la misma parte del monumento.

Junto con la plaza, lo más importante fueron los vestigios de la fachada poniente del conjunto entero, donde se observan con claridad los restos de una escalinata de alguna de las etapas construc-

tivas. Esta escalinata estaba por completo agredida en ambos extremos, delimitados por las alfardas, y asimismo tenía varios elementos de los escalones incompletos.

Para la conservación integral del monumento del templo del Fuego Nuevo se tomaron en cuenta tres aspectos importantes: 1) el reforzamiento estructural a través de muros de contención y terrazas de nivelación, teniendo siempre como base el dato arqueológico, 2) la consolidación y restauración de los elementos arquitectónicos originales, y 3) la recuperación del volumen y nivelación tanto del basamento como de la plaza (figuras 5 y 6).

Al igual que en el resto del monumento, los trabajos de investigación y conservación de la escalinata fueron muy cuidadosos y se procuró recuperar los volúmenes originales hasta el momento en que los exploramos. Para esto, en primer lugar fue necesario consolidar los muros y escalones, así como colocar las piedras labradas faltantes en cada uno de los escalones, y se restauraron las alfardas originales con el objetivo principal de darle solidez, pensando en el uso intensivo por parte de los visitantes al acceso en la parte superior de lo que queda del basamento prehispánico.

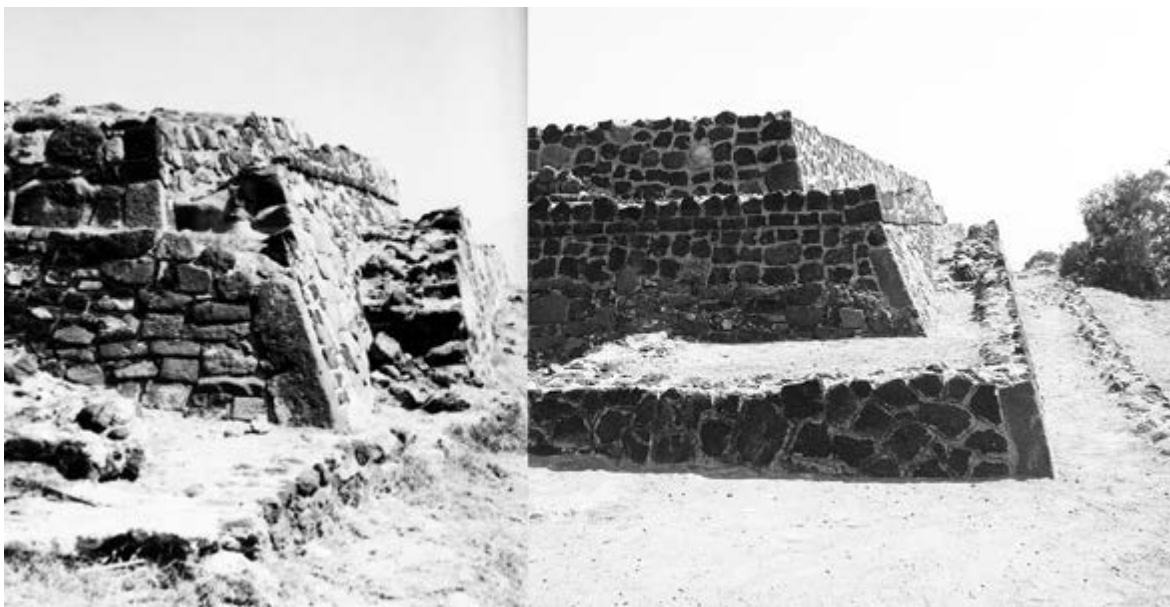
Figuras 7 y 8. A la izquierda, detalle de los muros originales del costado sur del monumento. A la derecha, esquina suroeste y muros consolidados del monumento. **Fotografías** © Raúl Arana.

En relación con la fachada sur del monumento, es necesario recordar que corresponde a la parte que estuvo expuesta a saqueos y daños realizados a todo el conjunto en la década de 1940. Desde esa fecha quedaron expuestos aplanados de cal sobre los muros originales, donde se notaba que se trataba de al menos tres etapas constructivas, como lo describió el ingeniero Durán en un plano cuando hizo el levantamiento topográfico de los restos constructivos de la que debió de ser una banqueta perimetral que era la base del monumento en su última etapa (figuras 7 y 8).

A partir de los elementos encontrados, en esta sección sólo se consolidaron los elementos arquitectónicos originales, que se cubrieron con una hilera de piedras careadas del mismo tipo de mate-

rial para conservar intactos los restos originales. Lo más importante fue levantar los muros y la esquina de una de las etapas constructivas que soportan el núcleo de relleno y las anteriores del monumento.
