El Santuario, sitio arqueológico en el cerro de la Estrella, Iztapalapa

Juana Moreno Hernández*

Temporada de campo 2013

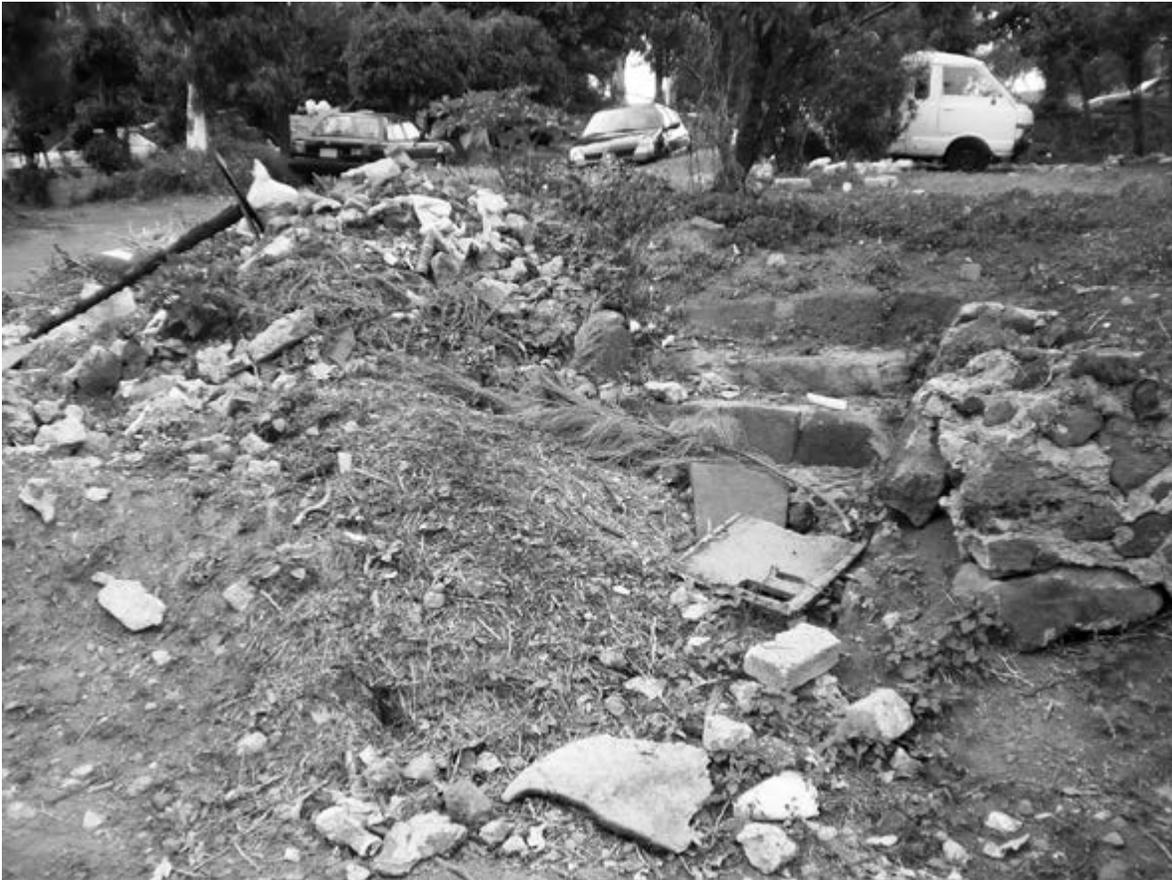
Detalle de las condiciones en que se encontraba el sitio antes de los trabajos de conservación. **Fotografía** © Juana Moreno, 2013.

Cuando iniciamos la temporada de campo, el sitio estaba cubierto por vegetación que en algunos lugares alcanzaba hasta dos metros de altura —y que impedía la observación de los vestigios arqueológicos—, además de grandes cantidades de basura y cascajo. El deshierbe se realizó en forma manual para no alterar los elementos arquitectónicos, y asimismo se retiró la vegetación de las áreas circundantes para mantener la limpieza del lugar y darle un mejor aspecto a la zona.

Al terminar la limpieza superficial se encontraron grandes cantidades de escombros mezclados con basura, los cuales cubrían la mayoría de los elementos arqueológicos, sobre todo en el lado noroeste, que es el sector más bajo de la zona. La capa de escombros en este lado alcanzaba hasta 1.70 m de grosor y cubría pisos, escaleras e incluso muros.

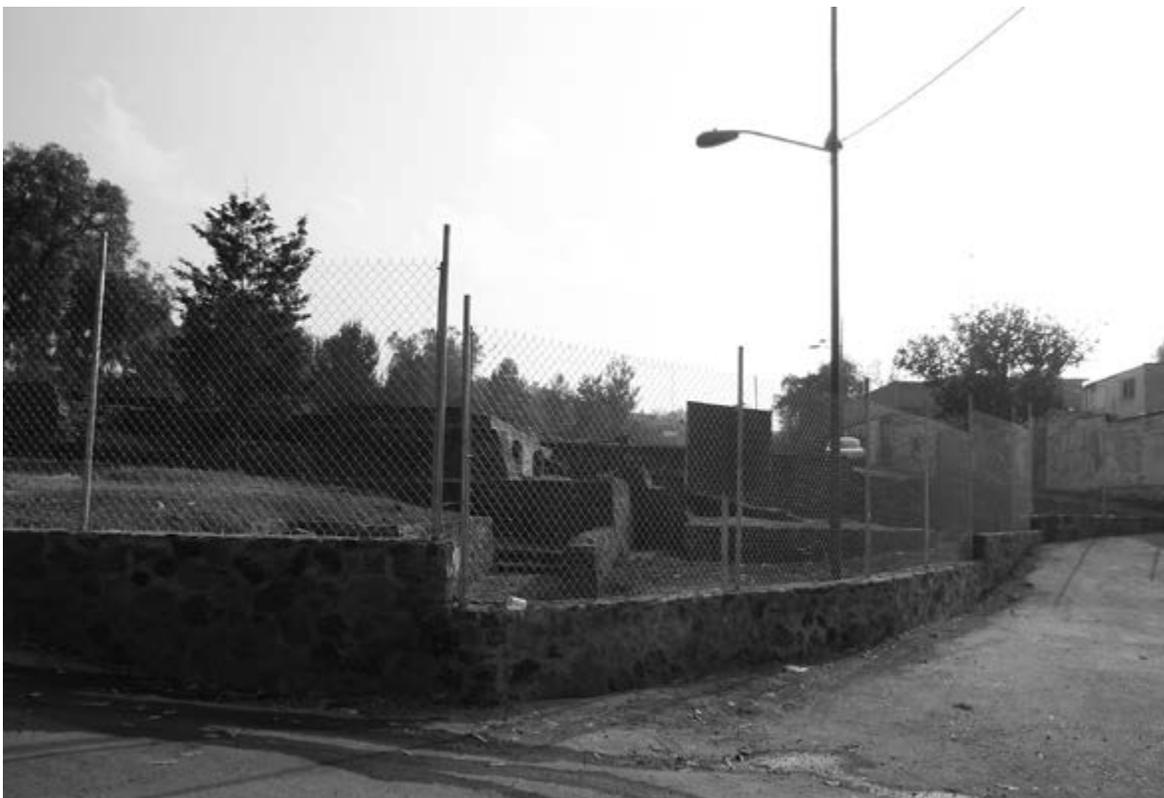
Vista panorámica de norte a sur del sitio al terminar la temporada de campo 2013. Se aprecian los vestigios arqueológicos consolidados y el muro de protección en el extremo norte. **Fotografía** © Juana Moreno, 2013.

La propuesta de construir un muro perimetral de protección al sitio se deriva tanto de la necesidad de proteger los vestigios arqueológicos como de crear condiciones de seguridad para el personal que participe en futuras investigaciones, ya que la zona presenta un alto grado de delincuencia. Sin embargo, hubo una gran oposición de los vecinos a perder los espacios que ya sentían propios, por lo que acudimos a la Dirección General Jurídica y de Gobierno de la alcaldía Iztapalapa, la cual se hizo cargo de la gestión con los vecinos e incluso apoyó con algunos materiales para la construcción del muro perimetral. Éste se erigió con 40 cm de ancho por 80 cm de altura en promedio, así como con una longitud de 50 m, en tramos rectos escalonados de 6 m de largo. Anclados al muro se colocaron postes para sujetar la malla ciclónica en tramos de 6 m para darle resistencia y estabilidad a la estructura metálica, trazada siguiendo los límites de la calle pavimentada, según se acordó con los vecinos

y con las autoridades delegacionales. Éste se inició en el lado noroeste del sitio, a partir de la esquina norte de la barda que limita en ese extremo con el área de vestigios.
